PENINGKATAN KINERJA LALU LINTAS JARINGAN JALAN PADA KAWASAN PASAR BARU KOTA PROBOLINGGO

IMPROVING THE TRAFFIC PERFORMANCE OF THE ROAD NETWORK IN THE PASAR BARU AREA OF PROBOLINGGO CITY

Arjun Diva Prananda¹, Bobby Agung Hermawan², dan Edi Santosa³

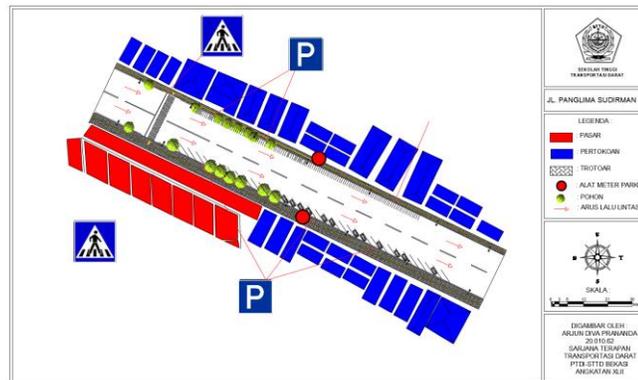
Gambar 4 Rekomendasi Parkir On Street Jalan Panglima Sudirman 5

Berdasarkan hasil analisis sebelumnya terdapat parkir sepeda motor pada sisi kiri jalan dan parkir mobil dengan sudut 60° pada sisi kanan jalan. Setelah dilakukan penataan sudut parkir diubah menjadi 30° untuk mobil.

Pada kawasan pasar baru terdapat lima ruas yang memiliki parkir on street yaitu ruas Jalan Panglima Sudirman 4, Jalan Panglima Sudirman 5, Jalan Panglima Sudirman 6, Jalan Praj Siaman dan Jalan Cut Nyak Dien. Permasalahan parkir terdapat pada ruas Jalan Panglima Sudirman 5 dan Panglima Sudirman 6 dimana sudut parkir eksistig yaitu 60° untuk mobil.

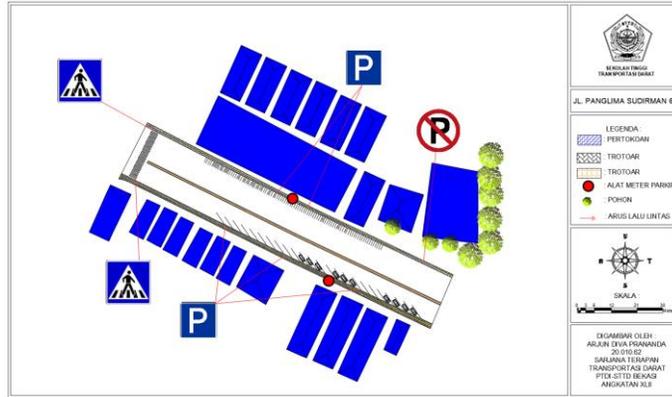
Gambar 5 Rekomendasi Parkir On Street Jalan Panglima Sudirman 6

Berdasarkan hasil analisis sebelumnya terdapat parkir sepeda motor pada sisi kiri jalan dan parkir mobil dengan sudut 60° pada sisi kanan jalan. Setelah dilakukan penataan sudut parkir diubah menjadi 30°.

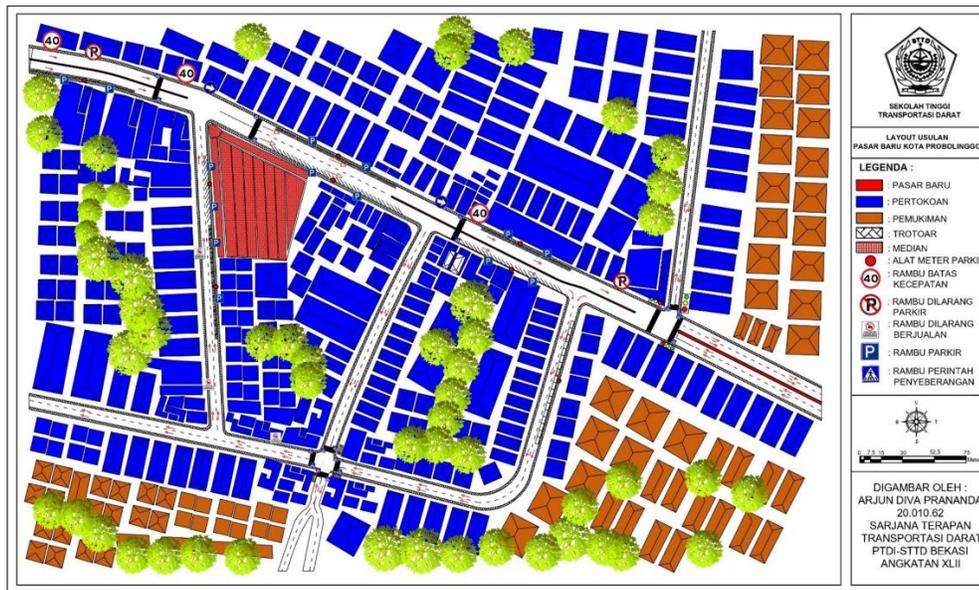
Gambar 6 Layout Usulan Kawasan Pasar Baru

Pada diatas menunjukkan bahwa kinerja jaringan jalan kawasan Pasar Baru pada saat ini memiliki tundaan rata-rata 20,97 kend-detik dan kecepatan perjalanan 30,24 km/jam. Total jarak yang ditempuh 5760,83 kend-km dan total waktu perjalanan 190 kend-jam. Berikut merupakan layout usulan pada Kawasan Pasar Pujasera.
