INSPEKSI KESELAMATAN JALAN PADA RUAS JALAN SIGAR BENCAH KOTA SEMARANG ROAD SAFETY INSPECTION SEMARANG CITY SIGAR BENCAH ROAD

Inspeksi Keselamatan Jalan antara lain memeriksa bagian jalan dan fasilitas perlengkapan jalan. Pelaksanaan Inspeksi Keselamatan pada ruas jalan Sigar Bencah Kota Semarang, dilaksanakan pada hari Sabtu, 18 Mei 2024 dengan 2 orang surveyor.

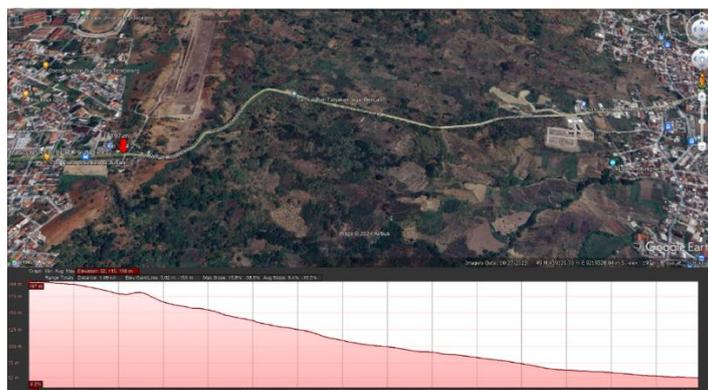
Gambar 1. Kondisi eksisting jalan sigar bencah

Dari gambar diatas dapat dihitung gradien jalan dengan memakai rumus :

$$\begin{aligned} \text{➤ } \text{Gradien} &= \frac{y}{x}(100\%) \\ &= \frac{136}{1500}(100\%) \\ &= 0,09 \times 100\% \\ &= 9\% \end{aligned}$$

Jadi, kemiringan jalan (gradien) pada ruas jalan Sigar Bencah Kota Semarang yaitu 9%.

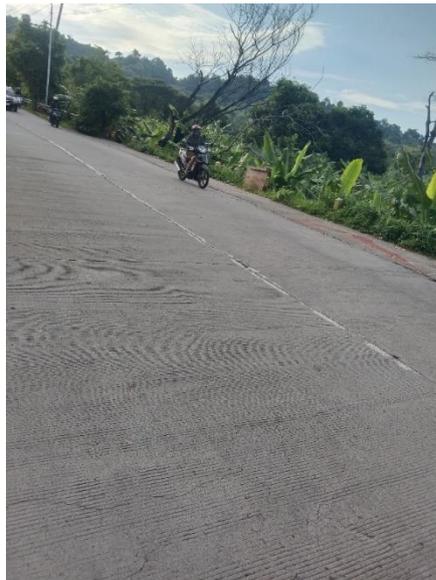
Gambar 2 Kondisi Marka pada Ruas Jalan Sigar Bencah Kota Semarang

Dari hasil insventarisasi terdapat beberapa marka pudar dan perlu diusulkan pebaikan marka jalan. Pada ruas jalan Sigar Bencah Kota Semarang merupakan ruas jalan dengan kondisi marka yang belum begitu baik, karena beberapa marka sudah pudar. Karena dengan marka jalan pengemudi dapat mengetahui lajur mana yang seharusnya dilalui, kemudian untuk penentuan marka utuh dan marka putus – putus harus tepat sesuai jarak pandang, sehingga pengemudi pada saat akan mendahului kendaraan di depannya, dapat mengikuti isyarat dari marka jalan. Pembuatan marka jalan dapat menggunakan bahan – bahan yang terdiri dari Cat, Thermoplasik, Prefabricated Marking, Cold Apllied Based Markings. Bentuk

3. Melakukan pengecatan ulang marka jalan yang pudar serta hilang, kemudian pemasangan paku jalan untuk meningkatkan kewaspadaan pengendara serta penambahan cermin cembung pada titik tikungan tajam sehingga pengendara dapat lebih waspada saat melewati tikungan.

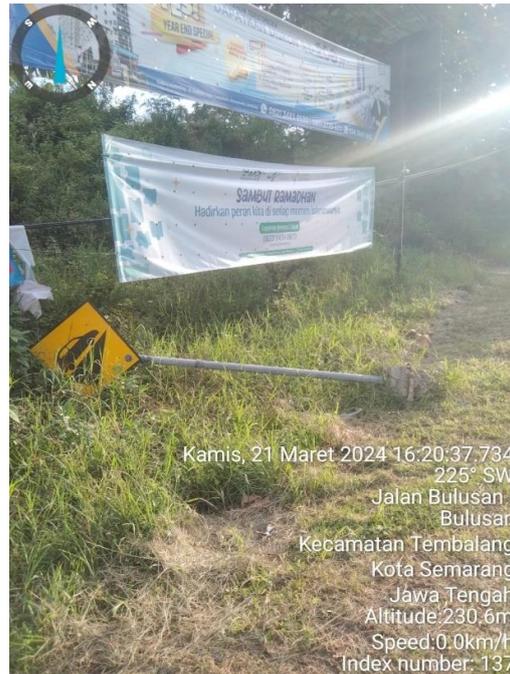
Gambar 3 Kondisi Rambu pada Ruas Jalan Sigar Bencah Kota Semarang

Dari hasil survei inventarisasi pada ruas jalan Sigar Bencah Kota Semarang yang telah dilaksanakan, maka ditemukan bahwa masih terdapat beberapa rambu yang masih kurang, selain itu rambu yang ada di ruas jalan Sigar Bencah Kota Semarang ini kondisinya mengalami kerusakan contohnya seperti rambu turunan tajam pada ruas jalan Sigar Bencah Kota Semarang.

2. Melakukan pengadaan rambu – rambu seperti rambu peringatan, rambu dilarang mendahului, rambu tikungan ke kiri, rambu tikungan ke kanan, rambu tikungan tajam ke kiri, rambu tikungan tajam ke kanan, rambu tanjakan terjal, rambu turunan tajam, rambu pengarah tikungan ke kanan, dan rambu pengarah tikungan ke kiri

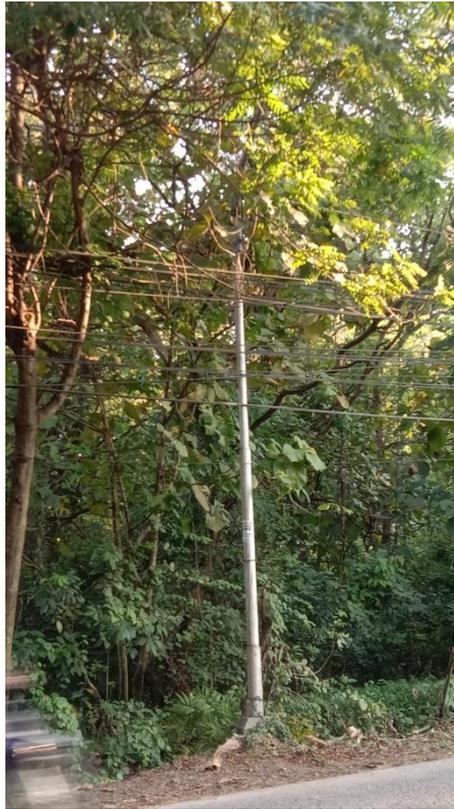
Gambar 4 Kondisi Lampu Penerangan Jalan

Berdasarkan hasil survei inventarisasi pada ruas Jalan Sigar Bencah Kota Semarang yang telah dilaksanakan, maka ditemukan bahwa terdapat beberapa lampu penerangan jalan yang tidak berfungsi sebagaimana mestinya, selain itu masih minimnya fasilitas perlengkapan jalan berupa lampu penerangan jalan yang ada di ruas Jalan Sigar Bencah Kota Semarang, serta banyaknya pepohonan yang mengganggu cahaya dari lampu jalan sehingga tidak terang dengan sempurna. Secara keseluruhan pada ruas Jalan Sigar Bencah Kota Semarang ini lampu penerangan jalan perlu untuk pengadaan dan perbaikan, serta melakukan pemangkasan pada pepohonan yang mengganggu pencahayaan dari lampu penerangan jalan tersebut.

Pada jalan Sigar Bencah Kota Semarang juga dilaksanakan penambahan dan perawatan lampu penerangan jalan yang berfungsi untul menerangi jalan maupun lingkungan sekitar, serta dilakukan pemangkasan dahan pepohonan yang mengganggu cahaya dari lampu penerangan jalan tersebut. Pembuatan marka jalan yang sesuai dengan kecepatan rencana pada ruas jalan Sigar bencah Kota Semarang yaitu 40 Km/jam. Berdasarkan Peraturan

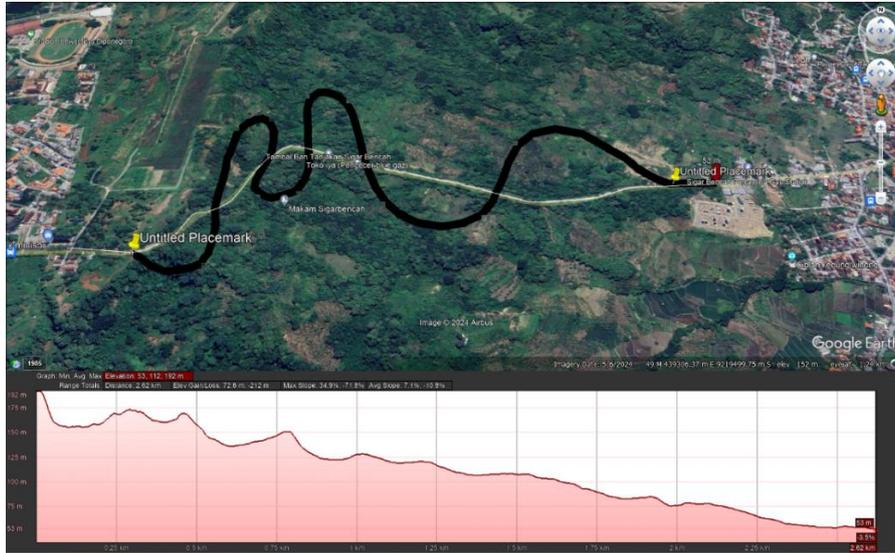
Gambar 5 Rekomendasi Jalan

Berikut ini rekomendasi rute jalan yang sudah memperhitungkan kelandaian (*gradien*) jalan.

Dari rute jalan diatas dapat dilihat bentuk topografi dan struktur tanah yang tidak rata, jalan satu satu nya yaitu dengan memberikan tiang penyanggah jalan hal ini dilakukan supaya penurunan kelandaian (*gradien*) jalan dapat lebih efisien.

Berdasarkan hasil analisis Inspeksi Keselamatan Jalan dan analisis kelandaian (*gradien*) jalan, ditemukan bahwa kelandaian (*gradien*) jalan saat ini tidak sesuai dengan standar yang ditetapkan oleh otoritas terkait. Ketidaksesuaian ini dapat menimbulkan risiko kecelakaan dan mengurangi tingkat keselamatan pengguna jalan. Oleh karena itu, perlu dilakukan penurunan kelandaian (*gradien*) jalan guna menciptakan jalan yang lebih aman dan sesuai dengan ketentuan keselamatan. Untuk mencapai tujuan tersebut, diperlukan upaya yang cermat dan terencana, yaitu dengan merancang dan membangun jalan yang memperhitungkan kelandaian (*gradien*) secara seksama. Langkah-langkah ini termasuk pengukuran ulang kelandaian saat ini, perencanaan jalur alternatif yang lebih landai, serta penentuan metode konstruksi yang tepat untuk mengurangi kemiringan jalan.

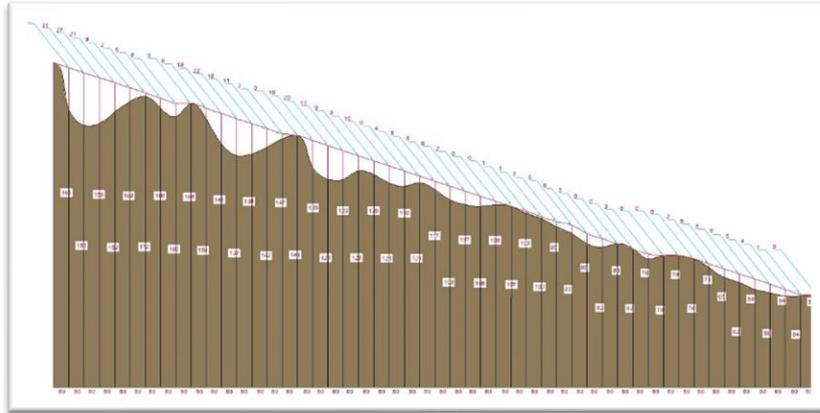
Gambar 6 Kondisi Kelandaian (gradien) Jalan Setelah diturunkan

Dari gambar di atas menunjukkan penurunan kelandaian (*gradien*) jalan pada ruas jalan Sigar Bencah, Kota Semarang. Penurunan ini dilakukan dengan cara memberikan tiang penyangga setiap 50 meter, yang membentang dari dasar tanah sampai ke titik tertinggi tanah sebelumnya. Pada jarak 50 meter tersebut, tinggi tiang tidak sama dengan tinggi dasar tanah tertinggi, melainkan dikurangi 3 meter dari tinggi jalan sebelumnya. Metode ini diterapkan untuk memastikan stabilitas dan keselamatan struktur jalan, mengurangi risiko longsor, serta meningkatkan kenyamanan bagi pengguna jalan.

Dari gambar diatas juga dapat kita ketahui berapa kelandaian (*gradie*) jalan setelah dilakukan penurunan kelandaian melalui perhitungan dibawah ini:

$$\begin{aligned} \text{Gradien} &= \frac{y}{x}(100\%) \\ &= \frac{136}{2500}(100\%) \\ &= 5,44 \text{ atau } 5\% \end{aligned}$$

Setelah dilakukan penurunan kelandaian (*gradien*) pada ruas jalan Sigar Bencah di Kota Semarang, didapatkan kelandaian (*gradien*) sebesar 5%, yang sudah sesuai dengan standar keselamatan dan konstruksi jalan yang berlaku. Penyesuaian ini memastikan bahwa jalan tersebut kini lebih aman untuk dilalui oleh berbagai jenis kendaraan, terutama dalam kondisi cuaca yang beragam. Proses penurunan kelandaian ini melibatkan serangkaian langkah teknis yang terencana, termasuk pengukuran topografi, perhitungan struktur tiang penyangga, dan penggunaan material berkualitas tinggi. Penyesuaian gradien jalan hingga

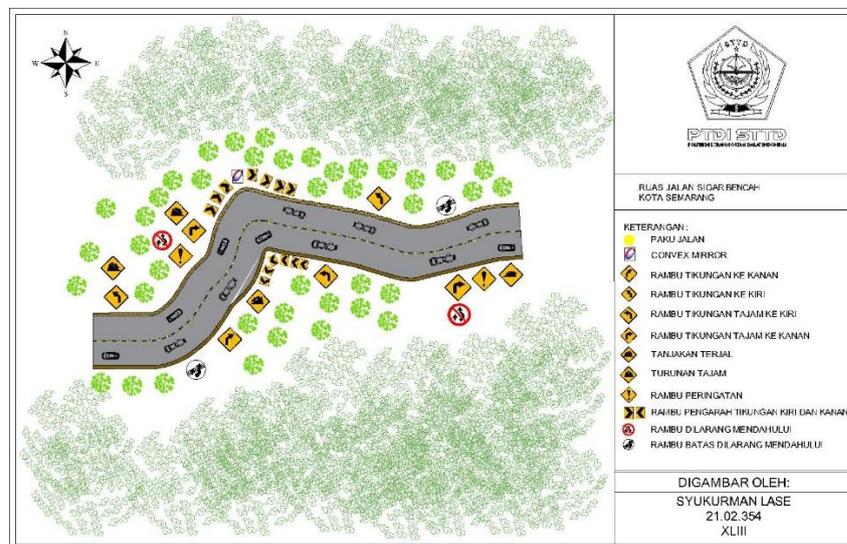
Gambar 8. Wilayah Kajian Setelah Rekomendasi

Rekomendasi pada Ruas Jalan Sigar Bencah Kota Semarang (Gambar penambang jalan dengan usulannya) rekomendasi tersebut ialah:

Dilaksanakan pemasangan rambu – rambu seperti : rambu belok kiri dan belok kiri tajam guna memperingati pengendara untuk bersiap – siap belok kiri dan belok kiri tajam, rambu turunan tajam guna memberitahu pengendara untuk bersiap – siap melewati jalan dengan turunan tajam, rambu peringatan guna memberitahu pengendara untuk melewati jalan tersebut, rambu dilarang mendahului guna memberitahu para pengguna jalan bawa kawasan atau area tertentu para pengguna jalan yang akan melintasi jalan Sigar Bencah Kota Semarang dilarang menyalip atau mendahului kendaraan, rambu pengarah tikungan ke kiri dan ke kana guna meningkatkan kewaspadaan pengedara dalam belok kiri tajam dan belok kanan tajam, rambu batas mendahului guna untuk memberitahu pengendara bahwa setelah rambu batas mendahului pengendara sudah boleh menyalip atau mendahului kendaraan lain.

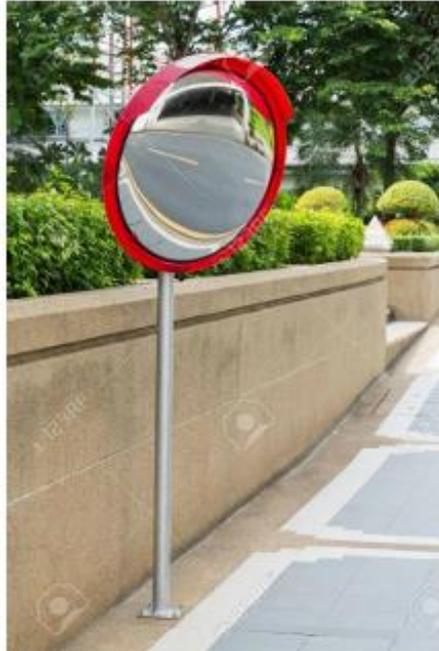
Gambar 8 Convex Mirror

Pada kondisi eksisting ruas jalan Sigar Bencah Kota Semarang tepatnya pada titik koordinat -7.057469,110.4518018 geometri jalanya terdapat alinyemen horizontal ditampah jarak pandang bebas samping pada tikungan terhalang oleh pepohonan serta bukit, sehingga jarak pandang pengguna jalan terbatas maka dari itu perlu dipasang convex mirror atau cermin tikungan untuk memperluas atau menambah jarak pandang dari pengguna jalan.

2. Pemasangan Convex Mirror

Cermin Tikungan adalah kelengkapan tambahan pada jalan yang berfungsi sebagai alat untuk menambah jarak pandang pengemudi kendaraan bermotor. Sesuai Peraturan Menteri Perhubungan Nomor PM 82 tahun 2018, tentang Alat Pengendali dan Pengaman Pengguna Jalan, Pasal 1 Ayat (5).
