BAB II

GAMBARAN UMUM

2.2 Kondisi Wilayah Kajian

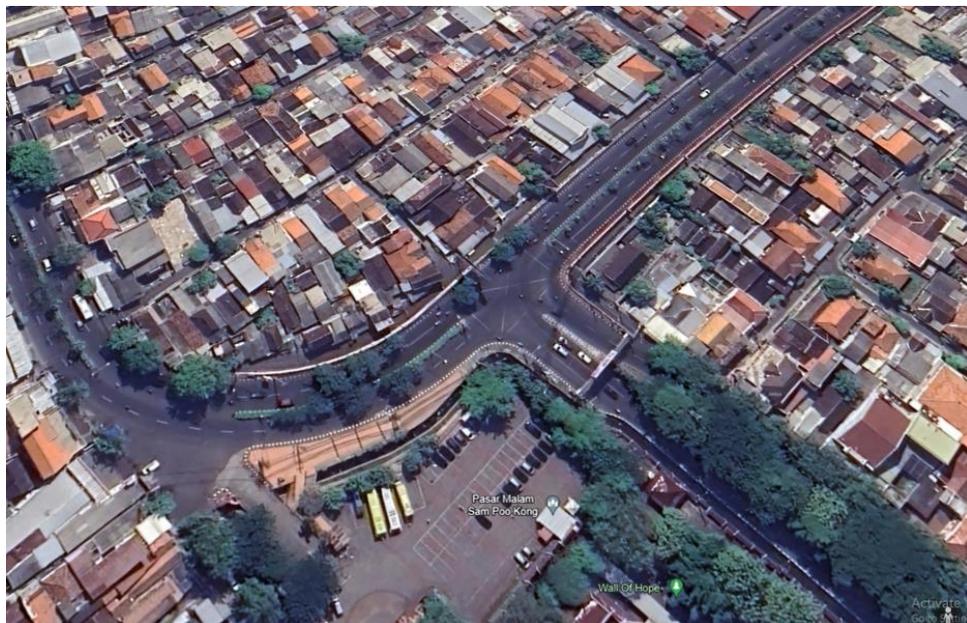
Gambar II.1 Visualisasi Simpang Sam Poo Kong (satelit)

Simpang Sam Poo Kong merupakan simpang dengan 3 (tiga) kaki simpang yang dimana semua kaki simpangnya memiliki arus 2 arah dengan 3 Diagram Waktu Koordinasi. Tipe simpang ini adalah 344, yaitu terdiri dari

3 kaki simpang, 4 lajur pada pendekat minor, dan 4 lajur pada pendekat mayor. Pengaturan simpang ini yaitu simpang APILL.

Kaki simpang timur merupakan Jalan Kaligarang 2 dengan tipe jalan 4/2T yang merupakan salah satu akses perkotaan Semarang. Kaki simpang barat merupakan Jalan Pamularsih Raya dengan tipe jalan 4/2T yang merupakan akses masyarakat menuju pemukiman Semarang. Kaki simpang selatan merupakan jalan Simongan dengan tipe jalan 4/2T yang merupakan lokasi salah satu tarikan wisata yaitu Sam Poo Kong. Kinerja Simpang Sam Poo Kong yang memiliki Derajat Kejenuhan sebesar 0,90, panjang antrian 84,93 meter, dan tundaan sebesar 45,95 detik/smp (LoS "E") untuk penilaian *level of service* yang tergolong buruk. Visualisasi simpang Sam Poo Kong dapat dilihat pada gambar berikut:

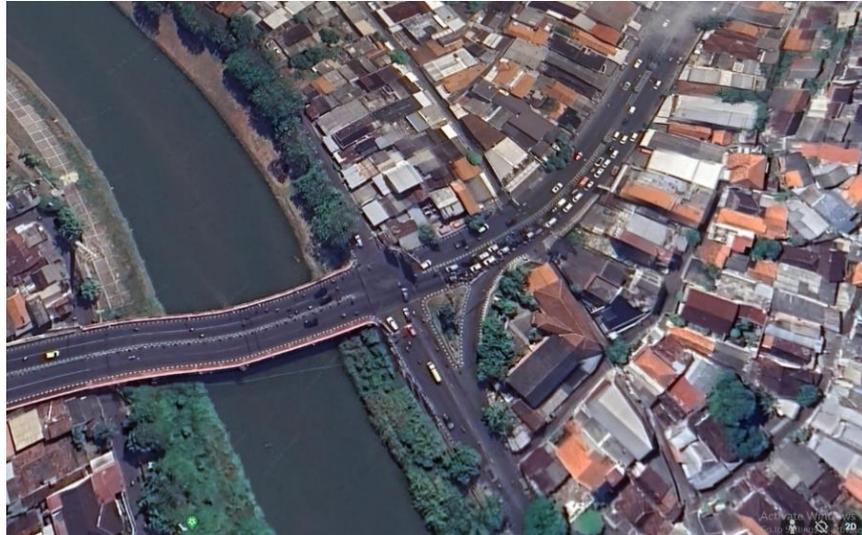
Gambar II.3 Visualisasi Simpang Kaligarang (satelit)

Simpang Kaligarang mempunyai 4 (empat) kaki simpang dengan tiga kaki simpang memiliki arus 2 arah dan satu kaki simpang dengan arus 1 arah. Tipe simpang ini adalah 424, yaitu terdiri dari 4 kaki simpang, 2 lajur pada pendekatan minor, dan 4 lajur pada pendekatan mayor dengan sistem arus belok kiri langsung pada kaki simpang timur. Pengaturan simpang ini yaitu simpang APILL.

Kaki simpang utara merupakan Jalan Bendungan dengan tipe jalan 2/1TT yang merupakan salah satu akses perkotaan Semarang. Kaki simpang timur merupakan Kaligarang 1 dengan tipe jalan 4/2T yang merupakan salah satu akses perkotaan Semarang. Kaki simpang timur adalah Jalan Kaligarang 2 yang merupakan salah satu akses ke wisata Sam Poo Kong. Kaki simpang selatan merupakan Jalan Kelud Raya yang merupakan akses ke pemukiman Kota Semarang. Kinerja Simpang Kaligarang yang memiliki Derajat Kejenuhan sebesar 0,84, panjang antrian

132,85 meter, dan tundaan sebesar 62,13 detik/smp (LoS "F") untuk penilaian *level of service* yang tergolong sangat buruk. Visualisasi simpang Kaligarang dapat dilihat pada berikut:
