# Peningkatan Keselamatan Lalu Lintas Pada Ruas Jalan Madiun – Ponorogo KM 187 – 188 Di Kabupaten Madiun

Diploma III

Manajemen Transportasi Jalan

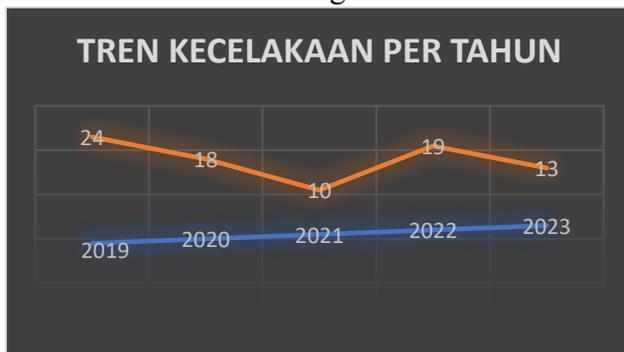
Gambar 1 Tren Kecelakaan per tahun

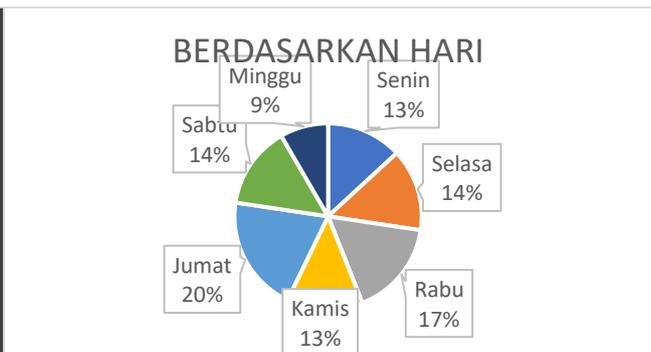
Gambar 2 Berdasarkan Hari

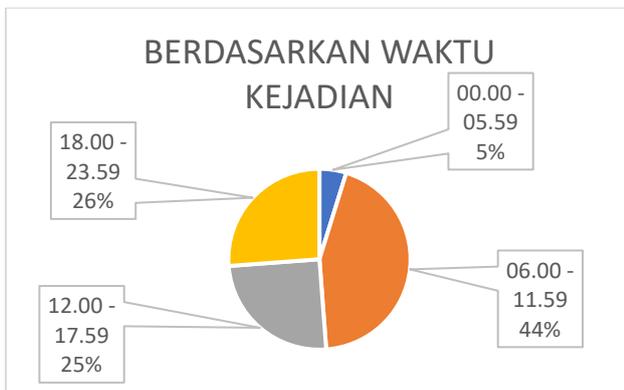
Gambar 3 Berdasarkan Waktu

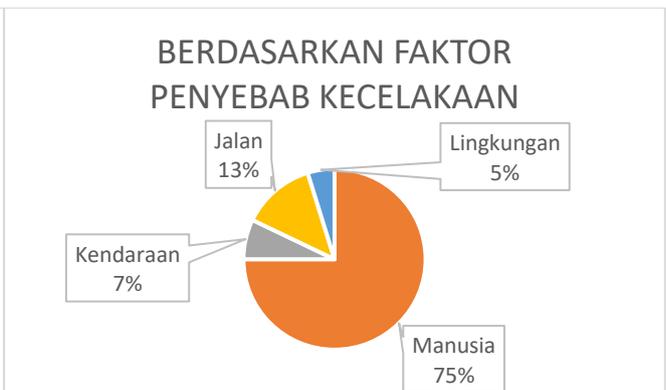
Gambar 4 Faktor penyebab

1. Faktor penyebab terjadinya kecelakaan diruas Jalan Madiun – Ponorogo Km 187 – 188 kebanyakan terjadi pada faktor manusia. Dikarenakan masih banyaknya pengemudi yang tidak berhati-hati dalam berlalu lintas seperti lengah saat mendahului dan pengemudi yang berkecepatan tinggi.

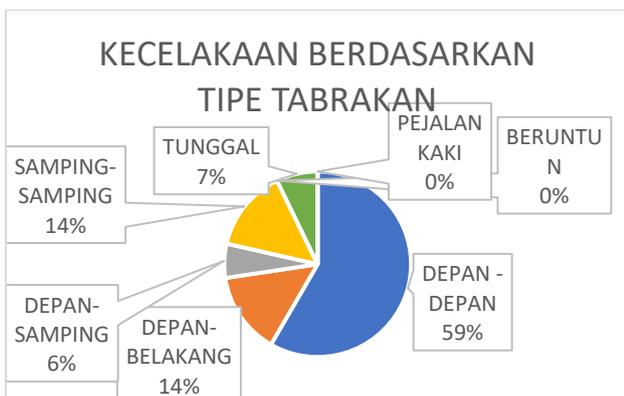
Gambar 5 Tipe Tabrakan

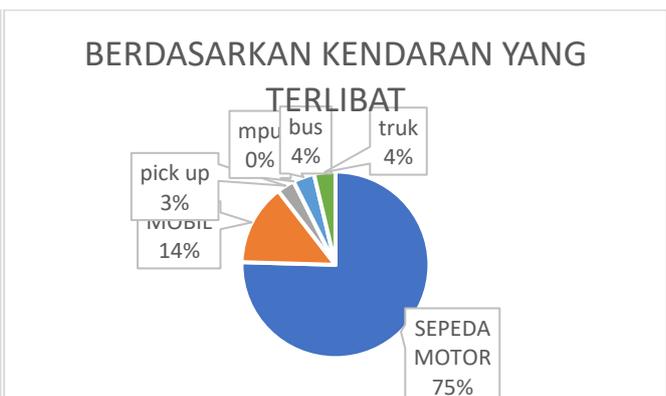
Gambar 6 Kendaraan Terlibat

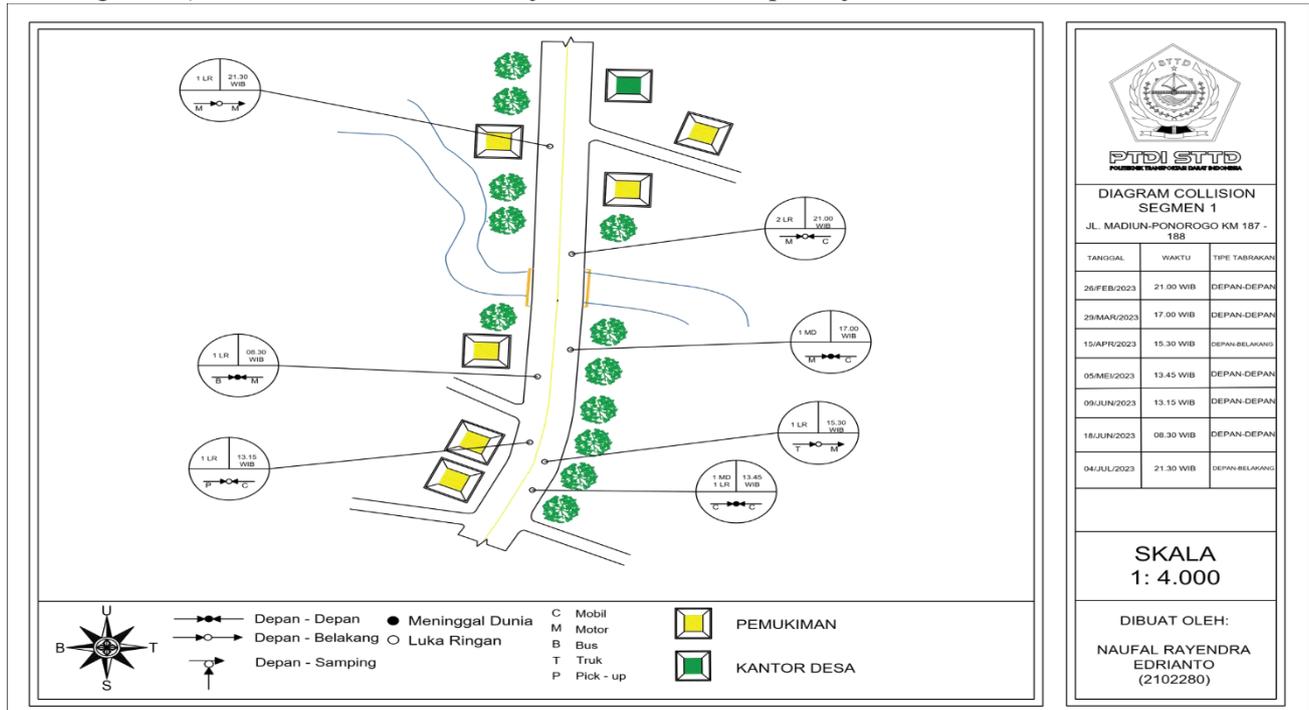
Selanjutnya dilakukan analisis kronologi kecelakaan menggunakan diagram collision bertujuan untuk menggambarkan perkiraan umum kejadian dan lokasi kecelakaan agar dapat membantu mencari faktor-faktor penyebab terjadinya kecelakaan di lapangan dengan menggambarkan arah perjalanan, tipe manuver (bentuk-bentuk gerakan) kendaraan, dari sebelum terjadi kecelakaan sampai terjadi kecelakaan.

Gambar 7 Diagram Collision Segmen 1

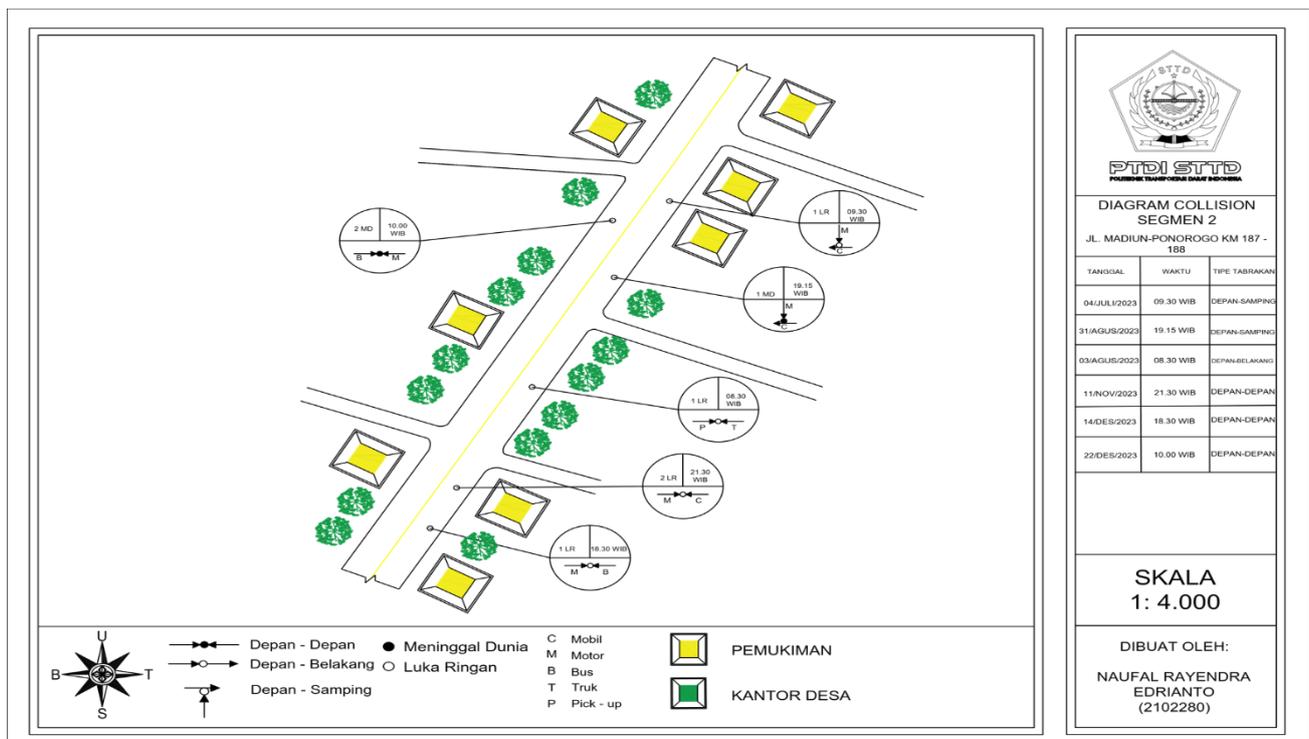
Gambar 8 Diagram Collision Segmen 2

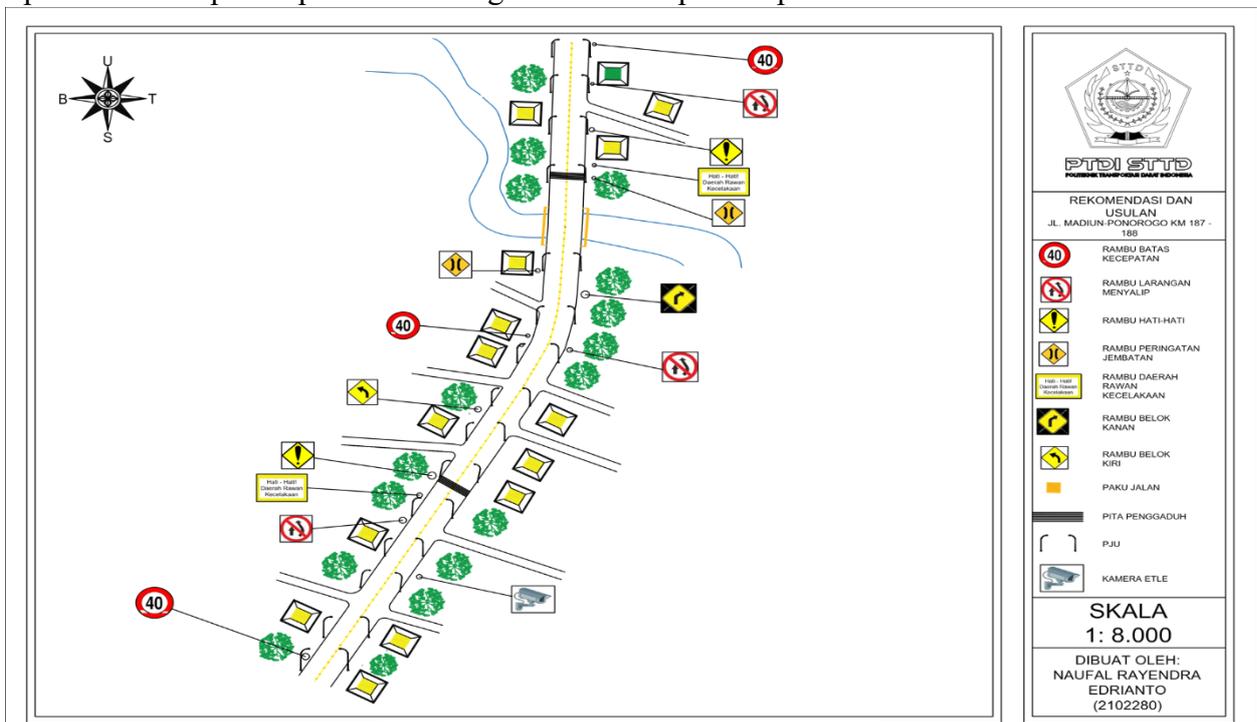
Gambar 9 Usulan

Setelah dilakukan analisis fasilitas perlengkapan jalan yang didapatkan masih terdapat jalan yang bergelombang, kurangnya rambu, banyaknya marka jalan yang terpotong maka instansi yang terkait tentunya harus bertanggung jawab untuk menyediakan infrastruktur jalan yang berkeselamatan yang mampu meminimalisir tingkat kecelakaan yang terjadi.

Pemasangan pita penggaduh berfungsi untuk membuat pengemudi lebih meningkatkan kewaspadaan terhadap suatu bahaya.

Pemasangan paku jalan dilakukan sepanjang marka ruas jalan Madiun – Ponorogo Km 187 – 188 yang bertujuan sebagai pembatas jalur untuk menghindari kecelakaan dari arah berlawanan atau tipe tabrakan depan-depan dan meningkatkan kewaspadaan pada malam hari.

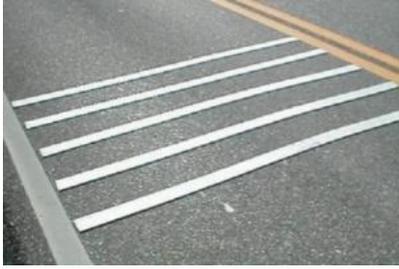
Pita Penggaduh	2	1.)7°46'28.8"S 111°31'35.2"E 2.)7°46'38.6"S 111°31'31.3"E
