BAB II

GAMBARAN UMUM

1.1 Kondisi Transportasi

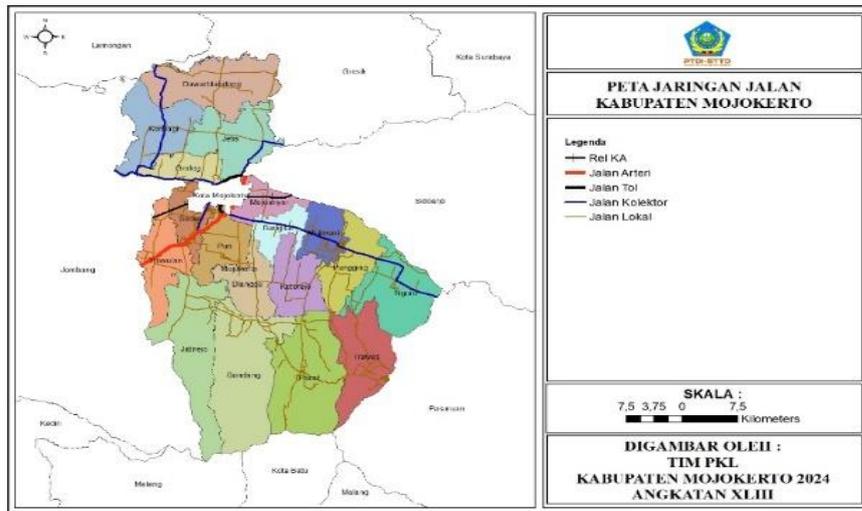
Gambar II. 1 Peta jaringan jalan

Berikut merupakan peta jaringan jalan Kabupaten Mojokerto

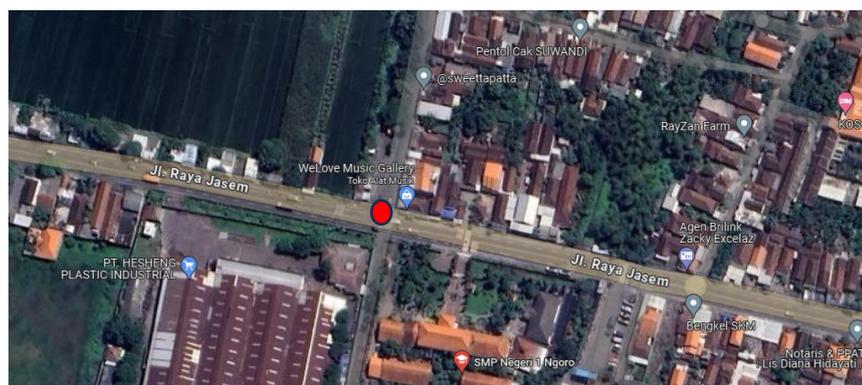
Gambar II. 2 tampak atas simpang 3 Jasem

Simpang 3 Jasem adalah simpang tidak bersinyal yang berada dibagian timur Kabupaten Mojokerto, tepatnya pada Kecamatan Ngoro. simpang ini terdiri atas ruas jalan raya jasem disebelah timur dan barat, ruas jalan kembangringgit disebelah utara.

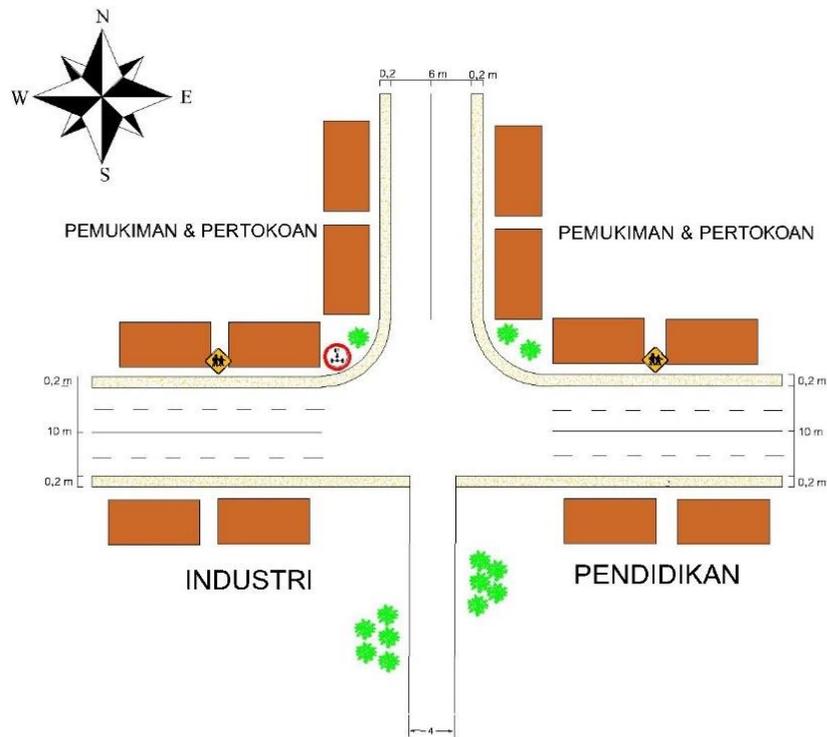
Gambar II. 6 Layout Simpang 3 Jasem

Dari survei inventarisasi yang telah dilakukan, diketahui bahwa pada kondisi eksisting, simpang tersebut memiliki 4 kaki simpang, namun pada saat melakukan survei CTMC tidak ada kendaraan atau pejalan kaki yang masuk maupun keluar dari kaki simpang sebelah selatan, telah di konfirmasi juga dengan pihak PU bahwasanya kaki simpang disebelah selatan tidak lagi digunakan. Sim pang 3 Jasem merupakan simpang dengan jenis 324 dengan tipe pengendali *uncontrolled*.
