ANALISIS KONFLIK LALU LINTAS UNTUK PENCEGAHAN KECELAKAAN DI SIMPANG TIGA RANGGEH KABUPATEN PASURUAN

"TRAFFIC CONFLICT ANALYSIS FOR ACCIDENT PREVENTION AT THE RANGGEH THREE-WAY INTERSECTION IN PASURUAN REGENCY"

Muhammad Kahfi Renuat^{1*}, M. Nurhadi², Ataline Muliasari³

Diploma IV Transportasi Darat, Politeknik Transportasi Darat Indonesia-STTD, Bekasi, Indonesia

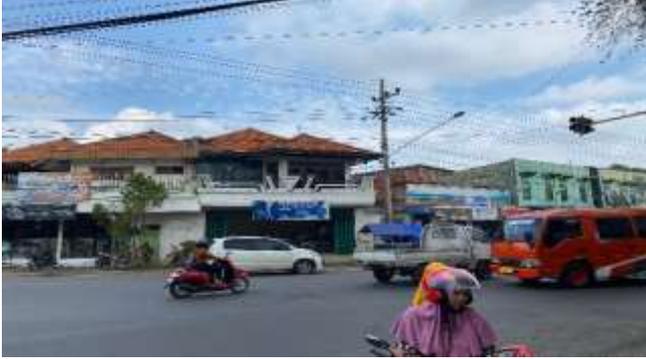
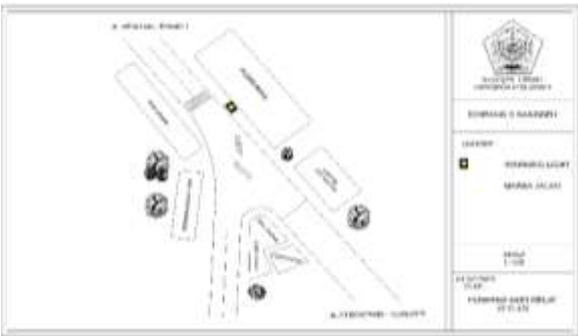
Tabel 3. Konflik Crossing Tertinggi Berdasarkan Perankingan Jenis Konflik

<p>Kejadian konflik antara pengguna jalan yaitu pengendara Bus dengan pengendara Pick Up, dimana pengendara Bus dari Jl. Kejayan-Tosari 1 membelok ke kanan arah Jl. Kejayan-Tosari 2 (pengendara Bus 1) sedangkan Pick Up dari Jl. Keboncandi-Tenggilis bergerak lurus ke arah Jl. Kejayaan-Tosari (pengendara Pick Up 2). Dari gambar terlihat pengendara Pick Up hampir ditabrak pengendara Bus. Karena pengendara bus tidak memperhatikan pengendara pick up yang sedang melaju. Indikasi bahwa pengendara bus dengan pengendara pick up hampir bertabrakan, terlihat dari pergerakan bus yang mengelak dengan melakukan Pengereman. Pengendara bus bergerak dengan kecepatan 22 km/h dimana jarak antara kedua pengendara tersebut sekitar 0,7 meter.</p>
<p>Sketsa Konflik</p>

Dilhat dari Tabel 3., Tabel 4., dan Tabel 5. merupakan kejadian konflik yang paling serius atau nilai Time To Accident yang paling kecil tiap jenis konflik yang ada Simpang Tiga Ranggeh.

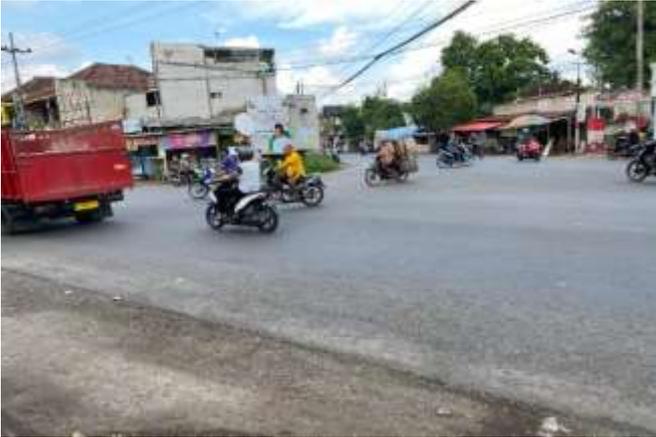
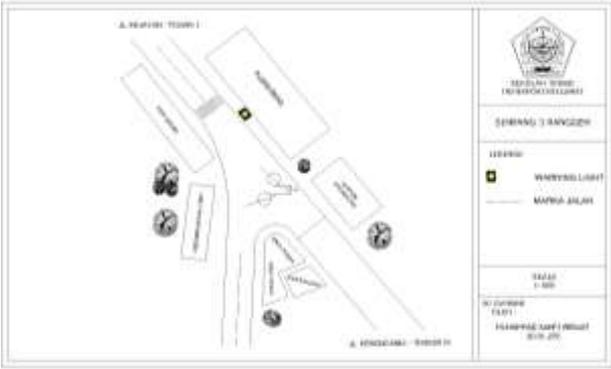
Tabel 4. Konflik Marging Tertinggi Berdasarkan Perankingan Jenis Konflik

<p>Kejadian konflik antara pengguna jalan yaitu pengendara sepeda motor dengan pengendara sepeda motor, dimana pengendara sepeda motor dari Jl. Kejayan-Tosari 2 berbelok ke kanan arah Keboncandi-Tenggilis (pengendara sepeda motor 1) sedangkan sepeda motor 2 dari Jl. Kejayan-Tosari 1 bergerak lurus ke arah Keboncandi-Tenggilis (pengendara sepeda motor 2). Dari gambar terlihat pengendara sepeda motor 2 hampir ditabrak pengendara sepeda motor 1. Karena pengendara sepedamotor 1 tidak memperhatikan pengendara sepeda motor 2 yang sedang melaju. Indikasi bahwa pengendara sepeda motor 1 dengan pengendara sepeda motor 2 hampir bertabrakan, terlihat dari pergerakan sepeda motor 2 yang mempercepat dan pengendara sepeda motor 1 melakukan pergerakan mengelak dagan mengerem. Pengendara sepeda motor 1 bergerak dengan kecepatan 23 km/h dimana jarak antara kedua pengendara tersebut sekitar 1,2 meter.</p>

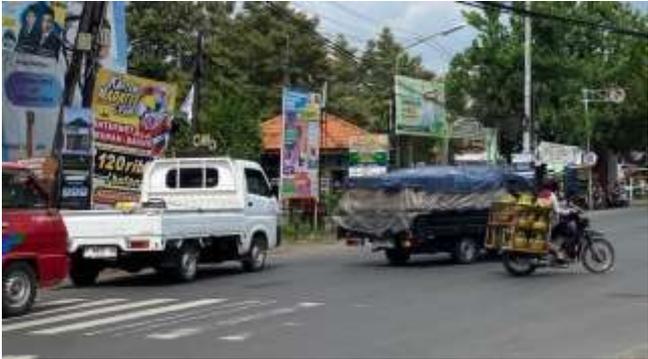
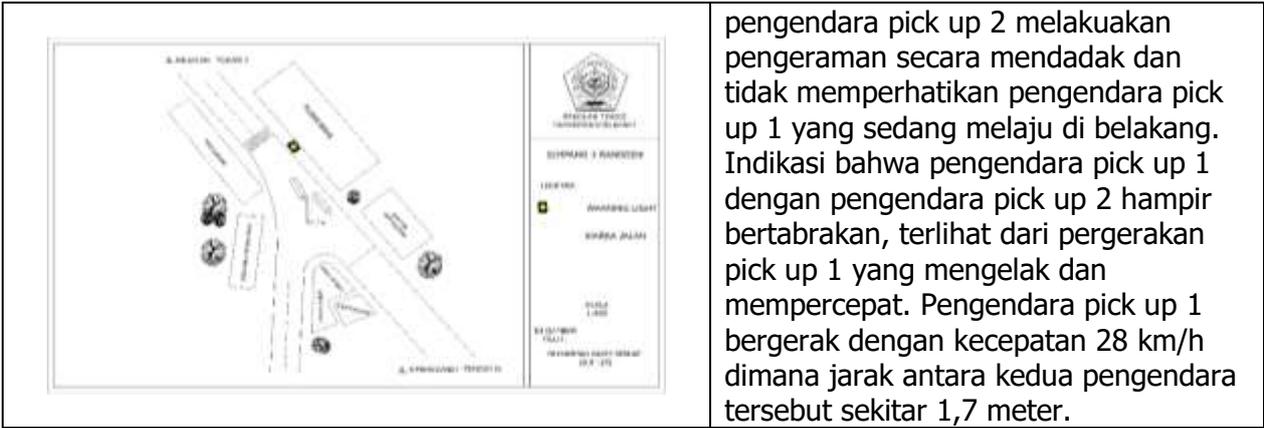
Tabel 5. Konflik Diverging Tertinggi Berdasarkan Perankingan Jenis Konflik

<p>Kejadian konflik antara pengguna jalan yaitu pengendara pick up dengan pengendara Pick Up, dimana pengendara pick up 1 dari Jl. Kejayan-Tosari 1 bergerak lurus ke arah Jl. Keboncandi-Tenggilis (pengendara pick up 1) sedangkan pengendara Pick Up 2 dari Jl. Kejayan-Tosari 1 berbelok ke kanan arah Jl. Kejayaan-Tosari 2 (pengendara Pick Up 2). Dari gambar terlihat pengendara Pick Up 2 hampir ditabrak pengendara pick up 1. Karena</p>
<p style="text-align: center;">Sketsa Konflik</p>

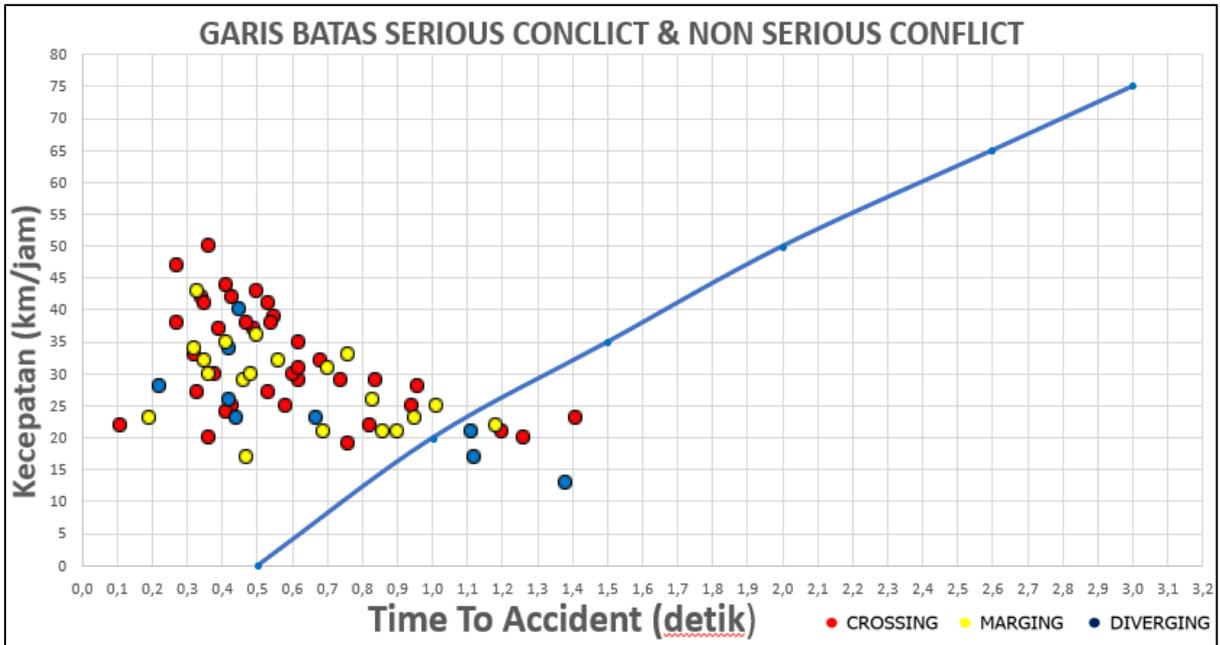
Gambar 1 Grafik batas antara serious conflict dengan non-serious conflict.

Dari grafik batas konflik pada Gambar 1 simpang tersebut termasuk persimpangan yang memiliki potensi kecelakaan yang cukup tinggi dimana terlihat dari hasil survey dominan serious conflict dibandingkan non-serious conflict. Hal ini ditandai dengan 60 dari 67 konflik merupakan konflik serius dan sisanya 7 dari konflik masuk kategori non serius konflik. Hal tersebut sangat membahayakan bagi pengguna jalan (pengguna kendaraan bermotor, tidak bermotor maupun pejalan kaki). Sehingga perlu solusi untuk permasalahan tersebut dengan tindakan pencegahan ataupun kemungkinan menghilangkan konflik yang terjadi.

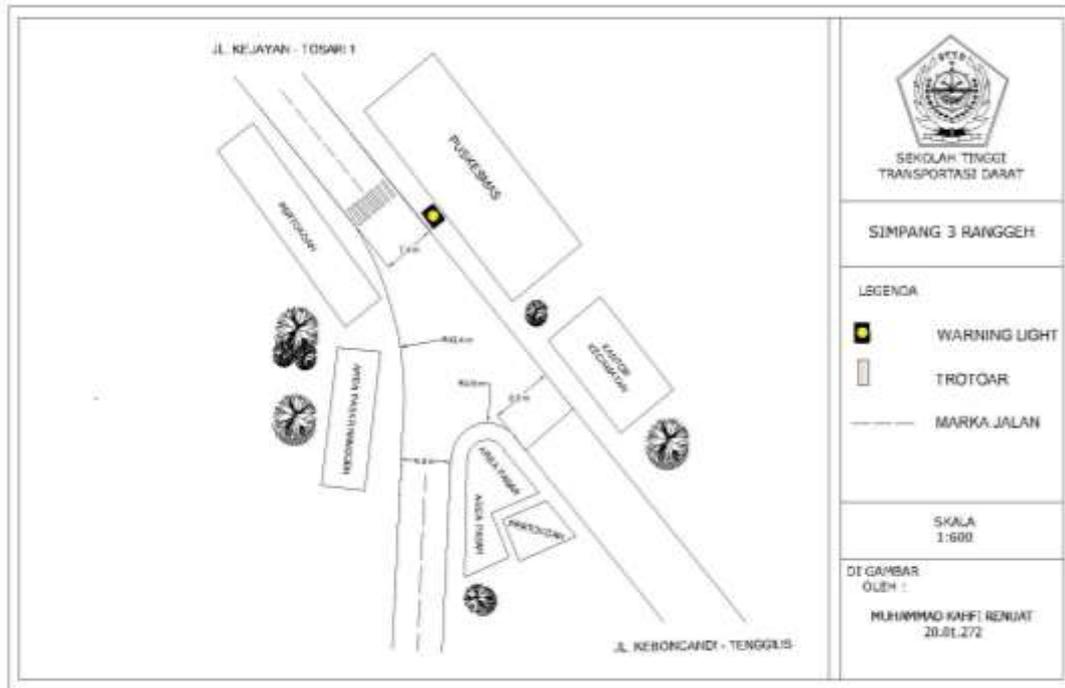
Gambar 2 Layout Simpang Tiga Ranggeh

Dilihat dari Gambar diatas merupakan layout kondisi eksisting Simpang Tiga Ranggeh yang masih kurang adanya fasilitas perlengkapan jalan seperti lampu jalan, rambu, marka jalan, dan fasilitas pejalan kaki.

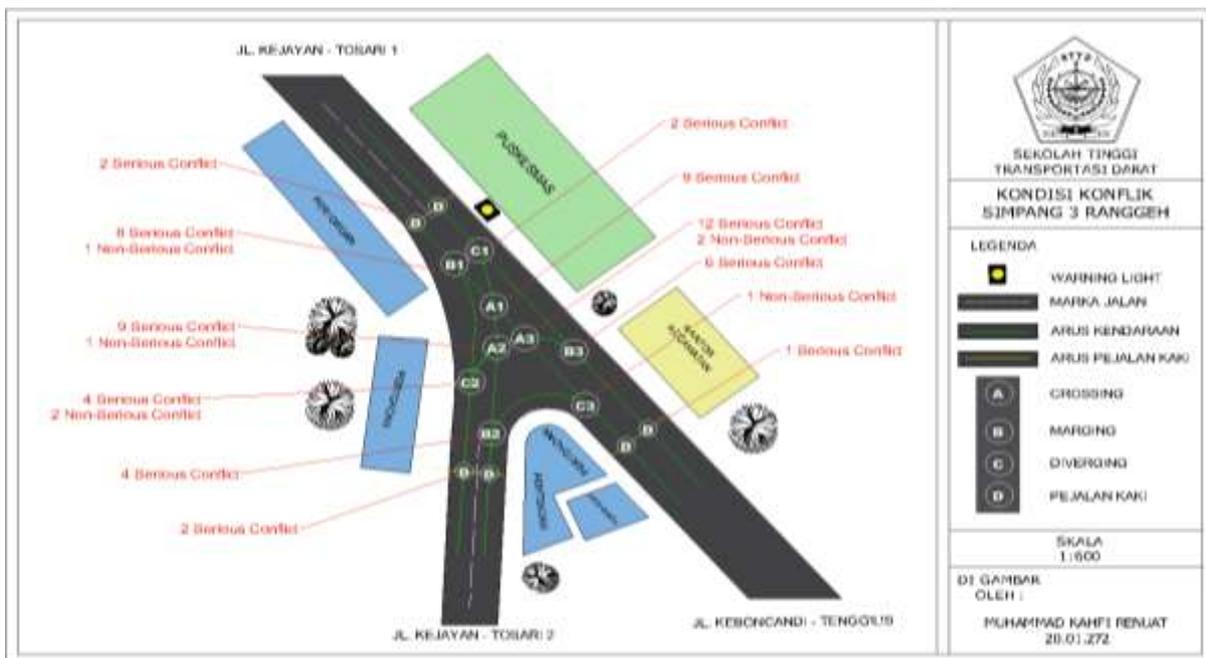
Gambar 4 Kondisi Konflik Sebelum adanya Rekomendasi Desain Simpang

A1 = Titik konflik Crossing kendaraan dari arah barat ke selatan dengan kendaraan dari arah timur ke barat.

A2 = Titik konflik Crossing kendaraan dari arah barat ke selatan dengan kendaraan dari arah selatan ke timur.

- A3 = Titik konflik Crossing kendaraan dari arah timur ke barat dengan kendaraan dari arah selatan ke timur.
- B1 = Titik konflik Merging kendaraan dari arah timur ke barat dengan kendaraan dari arah selatan ke barat.
- B2 = Titik konflik Merging kendaraan dari arah barat ke selatan dengan kendaraan dari arah timur ke selatan.
- B3 = Titik konflik Merging kendaraan dari arah selatan ke timur dengan kendaraan dari arah barat ke timur.
- C1 = Titik konflik Diverging kendaraan dari arah barat ke timur dengan kendaraan dari arah barat ke selatan.
- C2 = Titik konflik Diverging kendaraan dari arah selatan ke barat dengan kendaraan dari arah timur ke selatan.
- C3 = Titik konflik Diverging kendaraan dari arah selatan ke timur dengan kendaraan dari arah selatan ke timur.
- D = Titik Konflik antara kendaraan dengan pejalan kaki.

Dari Gambar 4 dapat dilihat konflik yang terjadi berdasarkan arah kendaraan yang terlibat konflik sebelum adanya rekomendasi desain simpang. Simpang tersebut memiliki potensi kecelakaan yang cukup tinggi dimana terlihat dari hasil survei dominan serious conflict dibandingkan non-serious conflict. Terdapat 59 kejadian konflik yang serius dan 7 kejadian konflik yang tidak serius. Hal tersebut sangat membahayakan pengguna jalan baik bermotor maupun pejalan kaki.

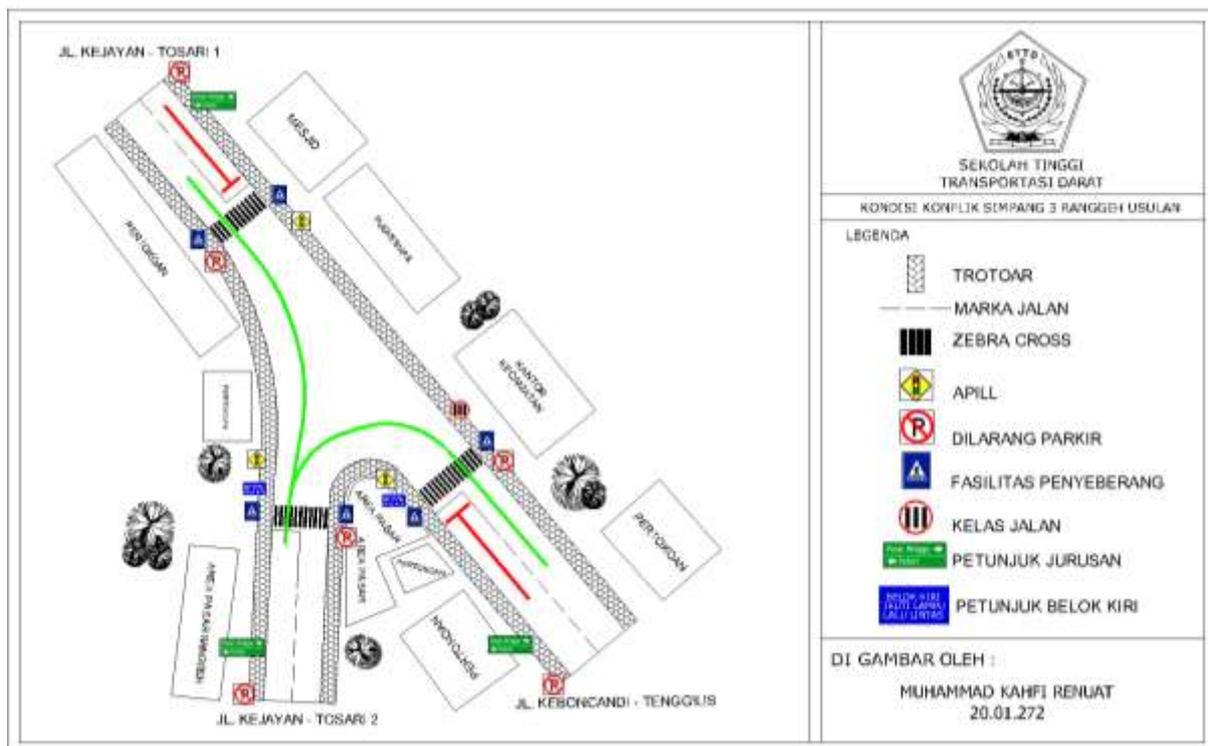
Gambar 5 Kondisi Konflik Setelah adanya Rekomendasi Desain Simpang dengan Alat Pemberi Isyarat Lalu Lintas

- = Arus kendaraan saat lampu APILL berwarna hijau
- = Arus kendaraan saat lampu APILL berwarna merah

Dilihat dari Gambar V. 14 yaitu kondisi Simpang Rekomendasi Desain Simpang Tiga Ranggeh terdapat beberapa perubahan. Perubahan kondisi simpang berdasarkan hasil analisis yang kemudian di visualkan melalui desain gambar. Penambahan fasilitas perlengkapan jalan pada Simpang Tiga Ranggeh mempengaruhi perilaku pengguna jalan. Pengguna jalan akan lebih berhati-hati dalam mengendarai kendaraannya dan akan mengurangi level keseriusan konflik yang terjadi pada simpang tersebut. Hal tersebut dikarenakan adanya rekomendasi Alat Pemberi Isyarat Lalu Lintas pada Simpang Tiga Ranggeh dengan pengaturan fase dengan 3 fase untuk masing-masing pendekat simpang 1 fase tersendiri.

4. Dari hasil analisis sebelum adanya rekomendasi desain simpang usulan dengan APILL terdapat 59 kejadian konflik serius dan 7 kejadian tidak serius dibandingkan dengan setelah adanya rekomendasi desain simpang usulan maka kemungkinan terjadinya kecelakaan sangat kecil. Hal tersebut dikarenakan adanya perubahan dengan penyesuaian simpang dengan Alat Pemberi Isyarat Lalu Lintas.
