## **BAB II**

### **GAMBARAN UMUM**

## 2.2 Kondisi Wilayah Kajian

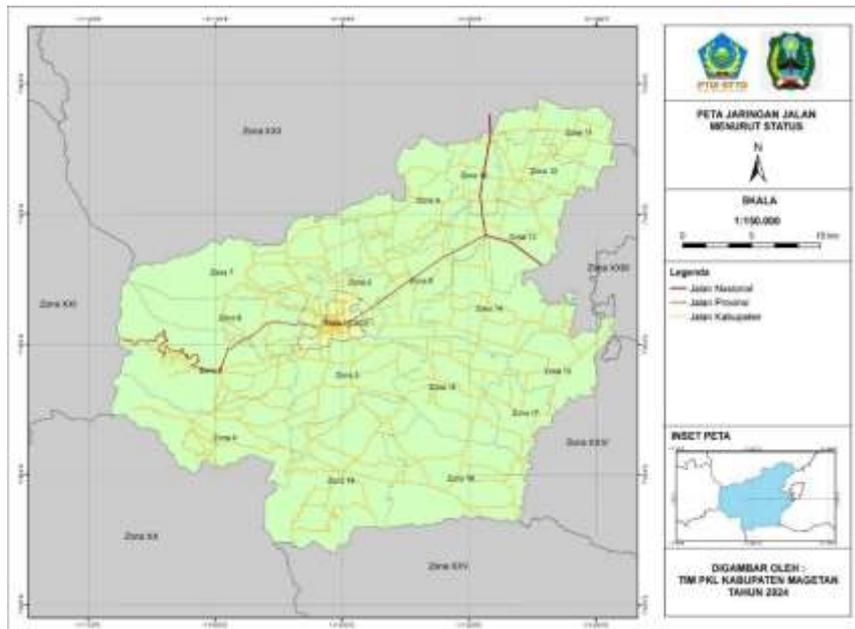
**Gambar II. 1** Peta Jaringan Jalan Kabupaten Magetan

Gambar II.1 menjelaskan tentang jaringan jalan yang berada di wilayah Kabupaten Magetan, yang terdiri dari Jalan Nasional, Jalan Provinsi, dan jalan Kabupaten.

Jalan yang ada di Kabupaten Magetan berdasarkan statusnya dibagi menjadi jalan nasional, jalan provinsi, dan jalan kabupaten. Total dari keseluruhan jalan yang ada di Kabupaten Magetan adalah 683,61 km, yang terdiri dari 15,62 km Jalan Nasional, 39,6 km Jalan Provinsi, 630,25 km Jalan Kabupaten, dari keseluruhan jalan tersebut Sebagian besar kondisi jalan baik dengan perkerasan aspal.

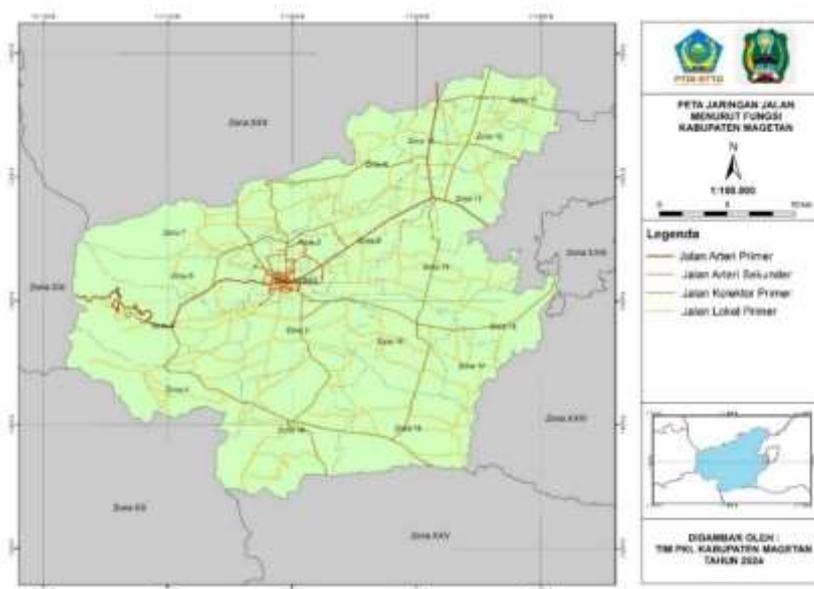
**Gambar II. 2** peta Jaringan Jalan Berdasarkan Fungsi

Gambar II.2 menjelaskan tentang jaringan jalan berdasarkan fungsi yang ada di Kabupaten Magetan, yang terdiri dari jalan arteri primer, jalan arteri sekunder, jalan kolektor primer, jalan lokal primer.

Di Kabupaten Magetan terdapat beberapa ruas jalan yang menjadi penghubung setiap wilayah yang ada di Kabupaten Magetan dan menjadi akses utama Masyarakat dalam melakukan perjalanan. Berdasarkan fungsinya Kabupaten Magetan memiliki 21 ruas jalan arteri

sekunder, 5 ruas jalan kolektor primer, 7 ruas jalan lokal primer.

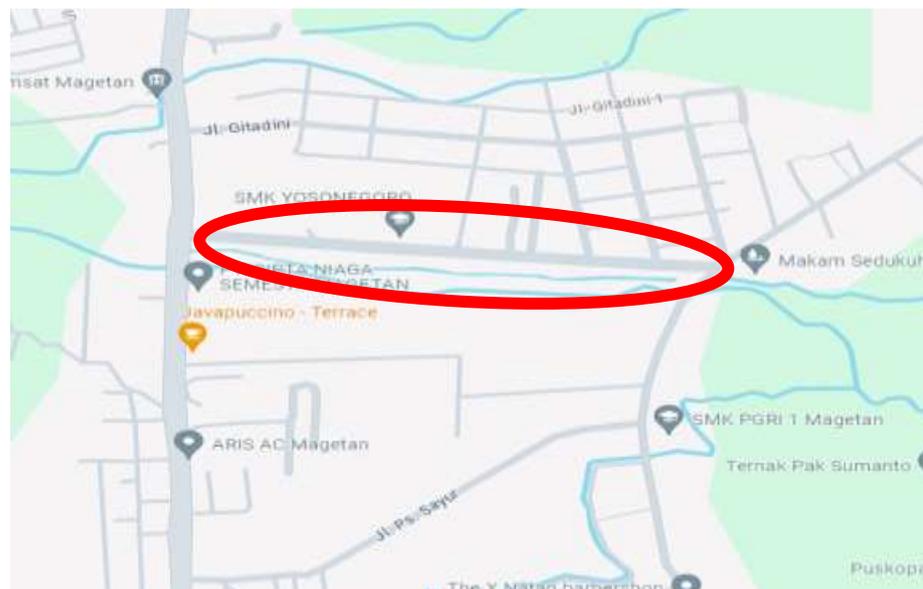
**Gambar II. 3** Ruas Jalan Tripandita di Kabupaten Magetan

Gambar II.3 ini menggambarkan wilayah kajian yang dikaji di ruas Jalan tripandita yang memiliki Panjang sebesar 660m dengan 2 segmen dan tata guna lahan kawasan komersial. Dan Gambar II.4 menggambarkan penampang melintang yang ada pada ruas Jalan Tripandita.

Pada ruas Jalan Tripandita memiliki status jalan Kabupaten dan fungsi jalan arteri sekunder dengan lebar jalan 4 m pada jalan Tripandita 1, dan 3 m pada jalan Tripandita 2 dan memiliki Panjang keseluruhan 660 m.

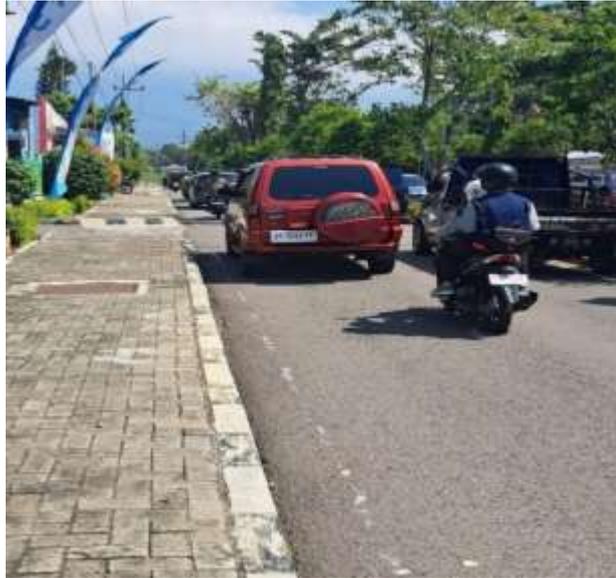
**Gambr II. 5** Kondisi Ruas Jalan Tripandita

Gambar II.5 merupakan gambar arus lalu lintas pada ruas Jalan Tripandita pada jam sibuk, yang dimana banyaknya kendaraan yang melintas di ruas jalan tersebut.

Ruas Jalan Tripandita terletak di Kabupaten Magetan, ruas jalan ini memiliki tata guna lahan seperti perkantoran, sekolah, dan pemukiman. Ruas jalan ini memiliki volume lalu lintas yang tinggi dikarenakan adanya konflik lalu lintas antara kendaraan yang melintas dengan pejalan kaki. Hal ini ditunjukkan dengan V/C ratio Jalan Tripandita sebesar 0,70 pada Jalan Tripandita 1 dan 0,70 pada Tripandita 2. Selain itu, adanya kendaraan yang parkir pada badan jalan yang menyebabkan buruknya kinerja ruas jalan dan turunya kapasitas jalan.

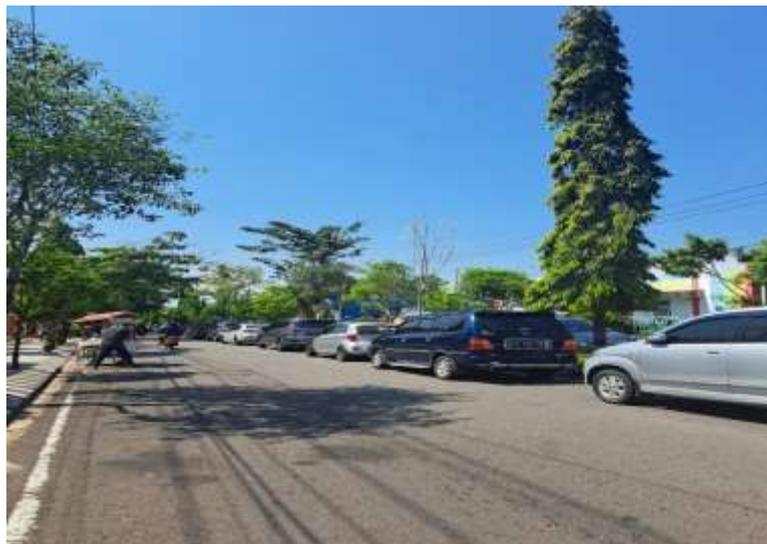
**Gambar II. 6** Kondisi Ruas Jalan Tripandita

Gambar II.6 merupakan gambar pada ruas Jalan Tripandita yang menggambarkan banyaknya kendaraan yang parkir di badan jalan sepanjang ruas jalan tersebut.

Adanya parkir di badan jalan di sepanjang ruas Jalan Tripandita, dengan adanya kendaraan yang parkir pada badan jalan tersebut menyebabkan berkurangnya lebar badan jalan yang mengakibatkan penurunan kapasitas jalan. Dengan adanya penurunan kapasitas jalan,

maka kinerja dari ruas Jalan Tripandita ini juga ikut mengalami penurunan.
