## **BAB II**

### **GAMBARAN UMUM**

#### **2.1 Kondisi Transportasi Kota Banjarmasin**

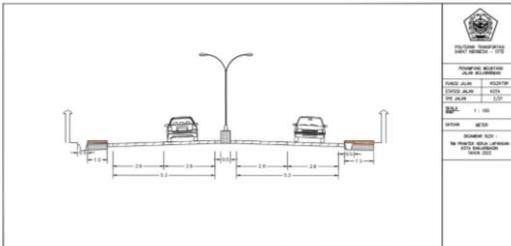
FORMULIR INVENTARISASI RUAS JALAN				
NAMA RUAS JALAN	GEOMETRIK JALAN		GAMBAR PENAMPANG MELINTANG	
Jalan Mulawarman	Node	Awal	602

Akhir	607	
	Klasifikasi Jalan	Status	Kota	
		Fungsi	Kolektor	
	Tipe Jalan	4/2 T		
	Model Arus (Arah)	2 Arah		
	Panjang Jalan	(m)	595	
	Lebar Jalan Total	(m)	10,4	
	Jumlah	Lajur	2	
		Jalur	2	
	Lebar Jalur Efektif	(m)	5,2	
	Lebar Per Lajur	Kiri	(m)	2,6
		Kanan	(m)	2,6
	Median	(m)	3	
	Trotoar	Kiri	(m)	1
		Kanan	(m)	1,5
	Bahu Jalan	Kiri	(m)	0
		Kanan	(m)	0
	Drainase	Kiri	(m)	0,5
		Kanan	(m)	0,5
<b>KONDISI JALAN</b>				
Jenis Perkerasan			Aspal	
Hambatan Samping			Rendah	
Tata Guna Lahan	Kondisi	Sekolah		
	Prosentase	100%		
Luas Kerusakan	(m <sup>2</sup> )	0		
Jumlah Lampu Penerangan Jalan	Jumlah

Pada Tabel II. 1 diatas merupakan hasil dari inventarisasi ruas Jalan Mulawarman yang dimana ruas Jalan Mulawarman terdiri dari 4 lajur 2 Jalur dengan lebar lajur 2,6 meter dan jalur 5,2 meter. Jalan Mulawarman juga berdekatan dengan jalan Kinibalu, Batutiban, dan Skiplama.

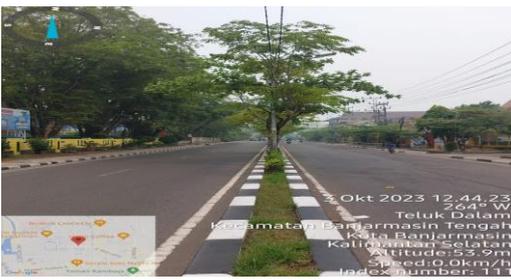
(m)			
Rambu	Jumlah	9		
	Kesesuaian			
	Kondisi	Baik		
Alinemen (%)	0%			
Parkir on Street				
Marka	Kondisi	Baik		
<b>VISUALISASI RUAS JALAN</b>

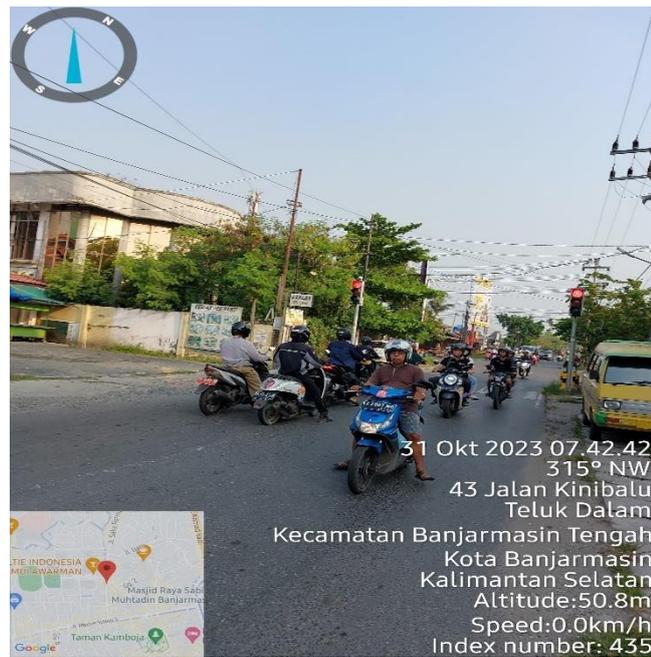
**Gambar II. 5** Kondisi Eksisting simpang 4 Mulawarman

Jalan Mulawarman berdekatan dengan simpang 4 Mulawarman yang merupakan simpang bersinyal dengan status jalan kolektor yang dimana simpang ini dekat dengan kawasan sekolah. Terjadi antrian dan tundaan pada simpang tersebut diakibatkan oleh tingginya pergerakan kendaraan yang menuju kearah sekolah yang menjadi wilayah kajian.

Berdasarkan hasil survei CTMC di Simpang Mulawarman, terdapat 1014 smp/jam kendaraan yang melintas di area penelitian kawasan pendidikan Mulawarman. Situasi ini cukup berbahaya bagi para pelajar yang pergi atau pulang dari sekolah. Oleh karena itu, peneliti memberikan rekomendasi keselamatan berupa fasilitas yang dinamakan Rute Aman Selamat Sekolah (RASS) untuk melindungi pelajar dalam perjalanan mereka, Fasilitas ini dirancang khusus untuk melindungi para pelajar dalam perjalanan mereka dengan menyediakan jalur yang lebih aman, dilengkapi dengan penanda jalan, zebra cross, lampu lalu lintas yang terkoordinasi, serta pengawasan yang lebih ketat oleh petugas keamanan sekolah maupun pihak terkait lainnya. Dengan adanya RASS, diharapkan risiko kecelakaan dapat diminimalisir dan keamanan para pelajar selama perjalanan ke dan dari sekolah dapat terjamin.

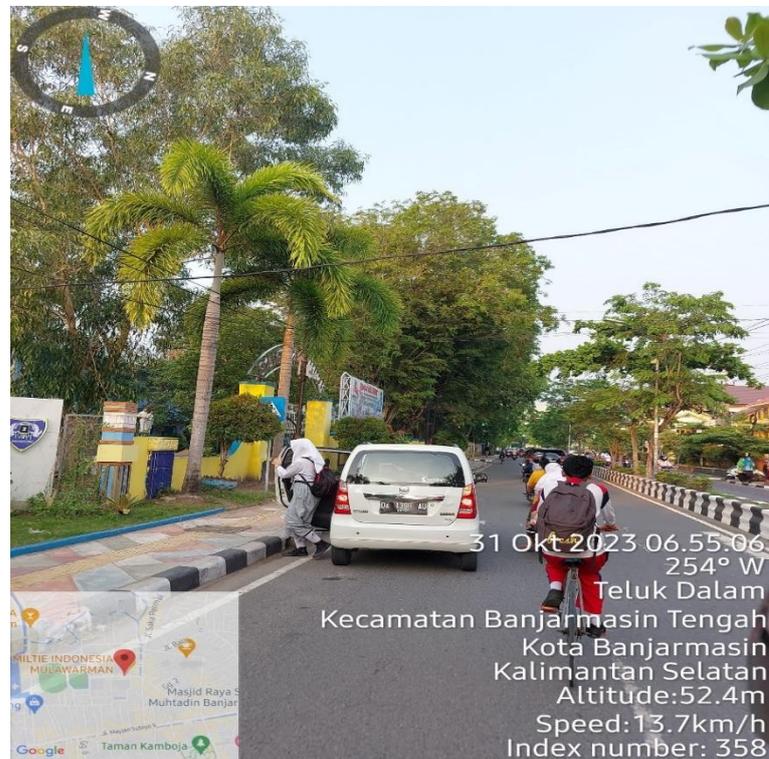
**Gambar II. 12** Kondisi Jalan Mulawarman

Gambar II.13 visualisasi kondisi Jalan Mulawarman yang di dokumentasikan dari jalan utama Mulawarman.

Pada Gambar II.13 dapat dilihat ketika kendaraan yang digunakan untuk mengantar pelajar berhenti sembarangan dibadan jalan sehingga mengganggu pengguna kendaraan lain seperti pelajar yang menggunakan sepeda harus menepi ketengah jalan dan hal tersebut dapat membahayakan pelajar yang menggunakan sepeda, Hal tersebut terjadi karena di ruas Jalan Mulawarman belum tersedia tempat khusus yang dapat digunakan sebagai drop zone atau pick-up point bagi pelajar. Akibatnya, banyak orang tua dan pengemudi kendaraan lain yang berhenti dan menurunkan penumpang di sembarang tempat, sehingga menambah kepadatan lalu lintas dan meningkatkan risiko kecelakaan. Selain itu, fasilitas rambu-rambu lalu lintas di area tersebut juga belum lengkap, termasuk rambu-rambu dilarang parkir sembarangan.

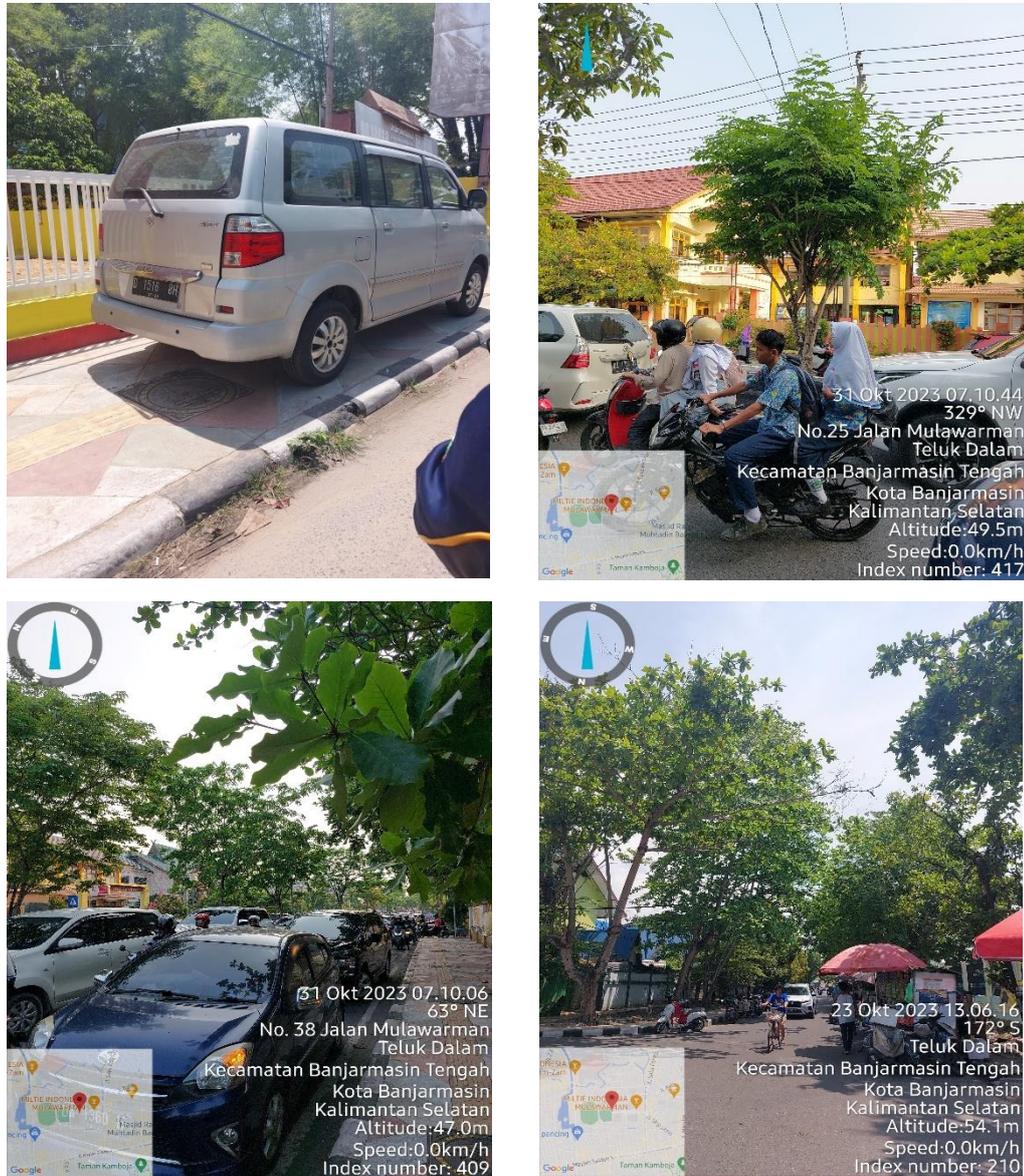
**Gambar II. 13** Kondisi Lapangan

Gambar II.14 visualisasi kondisi lapangan di dokumentasikan di kawasan pendidikan jalan mulawarman.

Pada Gambar II. 14 menggambarkan kondisis di Jalan Mulawarman dimana pada gambar tersebut memperlihatkan terjadinya kemacetan ketika jam operasional di pagi hari yang disebabkan oleh pengantar pelajar memarkirkan kendaraan sembarangan sehingga terjadi penumpukan kendaraan, dan pelajar yang menggunakan kendaraan sepeda motor tidak menggunakan helm.
