Peningkatan Keselamatan Pada Daerah Rawan Kecelakaan

Di Ruas Jalan Raya Surabaya-Situbondo Km 104

Kecamatan Dringu Kabupaten Probolinggo

Safety Improvement in Accident Prone Areas on Surabaya-Situbondo Highway Km 104 dringu Subdistrict, Probolinggo Regency

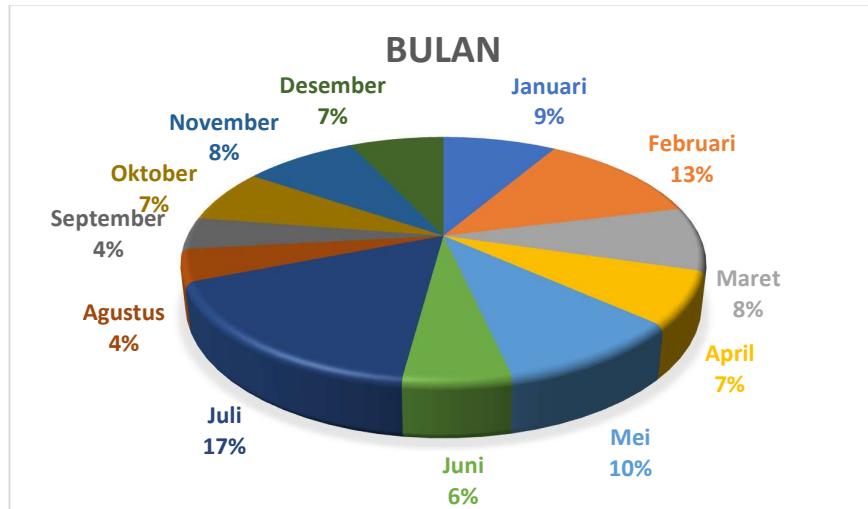
Gambar 1 Data Kecelakaan Berdasarkan Bulan

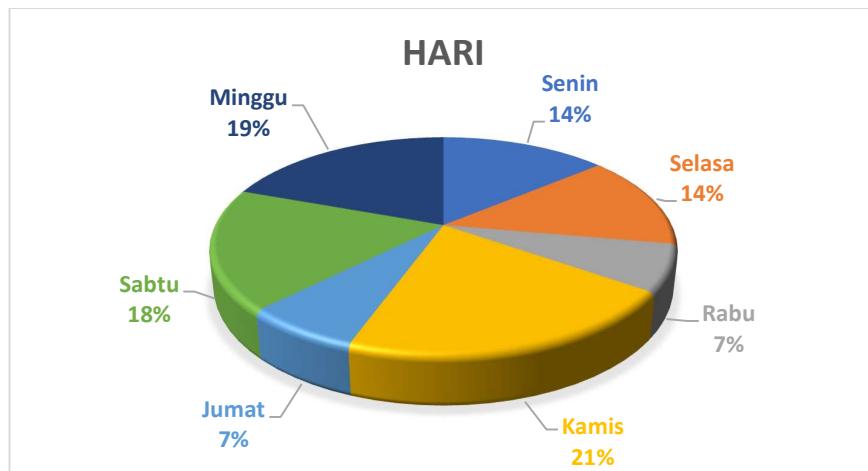
Gambar 2 Data Kecelakaan Berdasarkan Hari

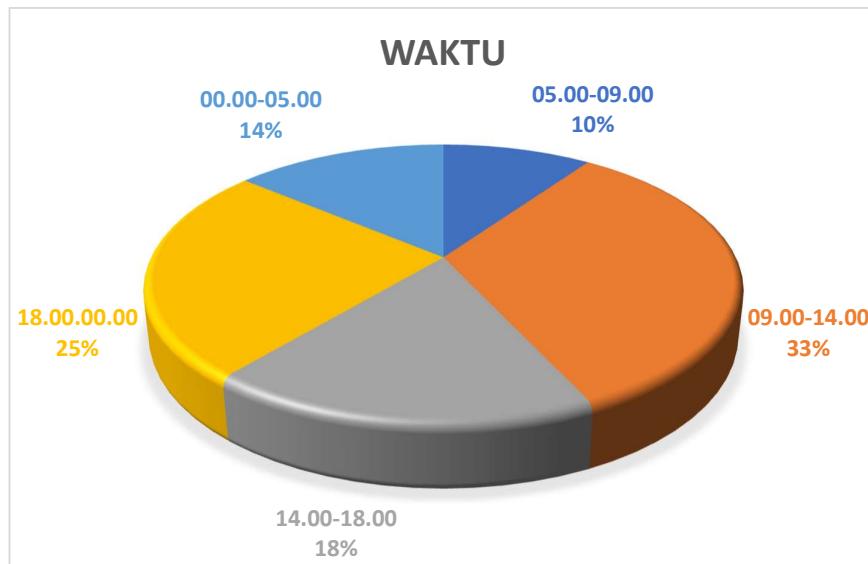
Gambar 3 Data Kecelakaan Berdasarkan Waktu

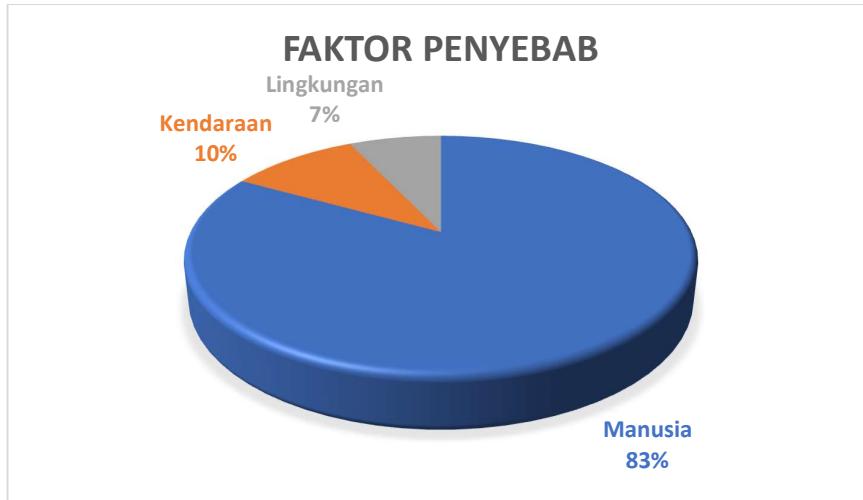
Gambar 3 Data Kecelakaan Berdasarkan Faktor Penyebab

2. Faktor penyebab terjadinya kecelakaan paling tinggi yaitu faktor manusia sebanyak 59 kejadian dengan persentase (83%) yang salah satu penyebabnya ialah pengemudi yang lengah dengan 33 kejadian dengan persentase (56%), di susul dengan faktor kendaraan sebanyak 7 kejadian dengan persentase (10%) yang salah satu penyebabnya ialah kemudi kurang baik sebanyak 7 kejadian dengan persentase (100%), dan disusul dengan faktor lingkungan/cuaca sebanyak 5 kejadian dengan persentase (7%) yang salah satu penyebabnya ialah hujan dengan 5 kejadian dengan persentase (100%).

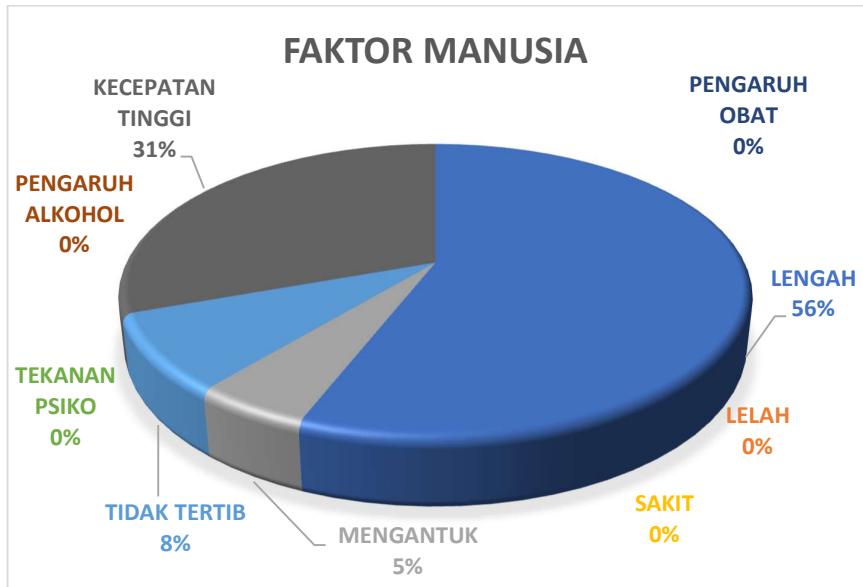
Gambar 4 Data Kecelakaan Berdasarkan Faktor Manusia

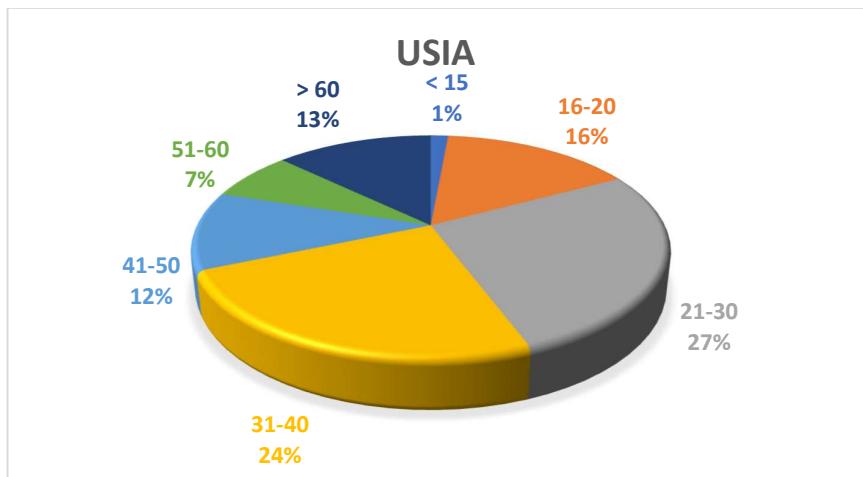
Gambar 6 Data Kecelakaan Berdasarkan Usia

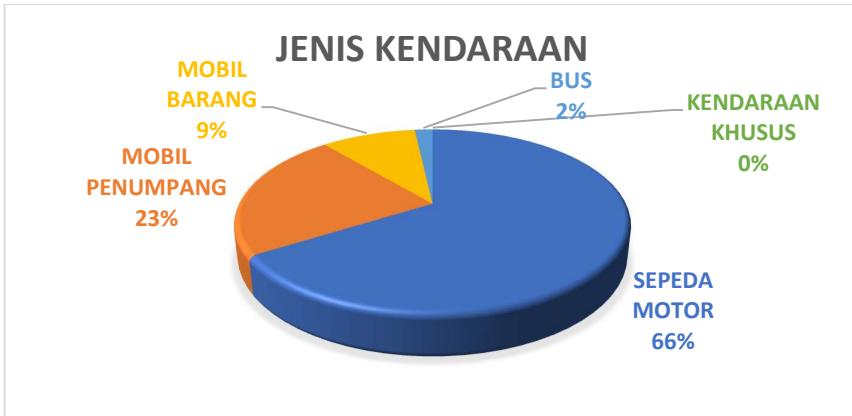
Gambar 5 Data Kecelakaan Berdasarkan Jenis Kendaraan

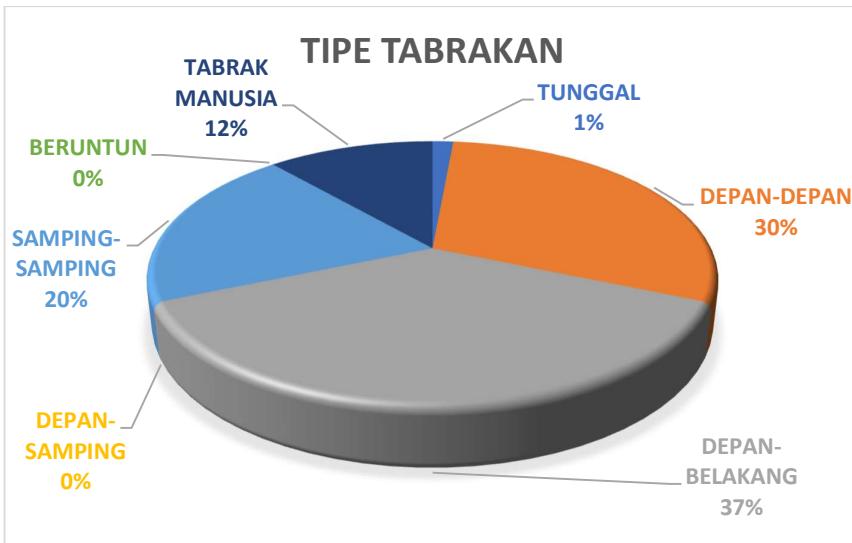
Gambar 6 Data Kecelakaan Berdasarkan Tipe Kecelakaan

Berdasarkan data yang diperoleh Tim PKL Kabupaten Probolinggo tahun 2024 diketahui bahwa pada tahun 2019 hingga 2023 terdapat kecelakaan pada Jalan Raya Surabaya-Situbondo KM 104 Kec. Dringu dengan rincian pertahunnya yaitu, pada tahun 2019 dengan 11 kejadian kecelakaan, tahun 2020 dengan 16 kejadian kecelakaan, tahun 2021 dengan 17 kejadian kecelakaan, tahun 2022 dengan 11 kejadian kecelakaan dan tahun 2023 dengan 17 kejadian kecelakaan. Penyebab Kecelakaan terbesar adalah faktor manusia (83%), dengan jenis kendaraan terbanyak adalah motor (66%) dengan usia korban kecelakaan terbanyak yaitu 21-30 tahun (27%) dengan tipe kecelakaan terbanyak yaitu depan-belakang (37%).

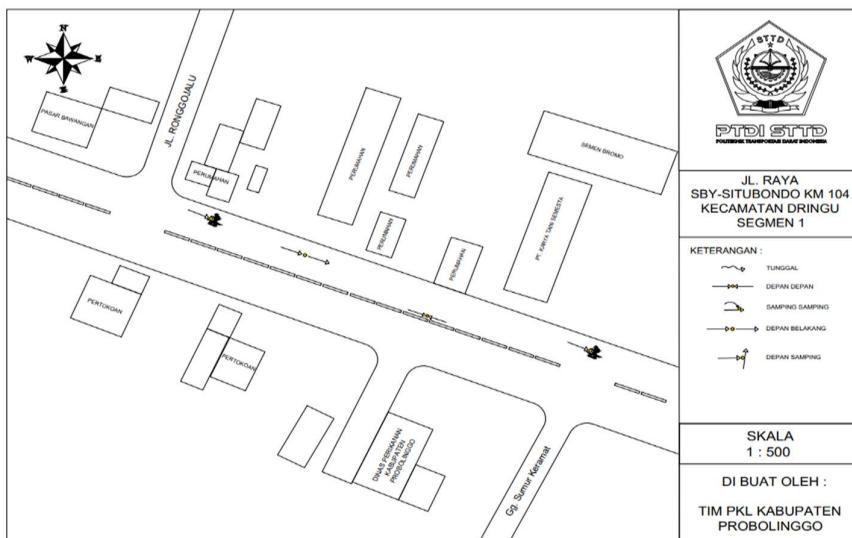
Gambar 9 Diagram Collision Segmen 1

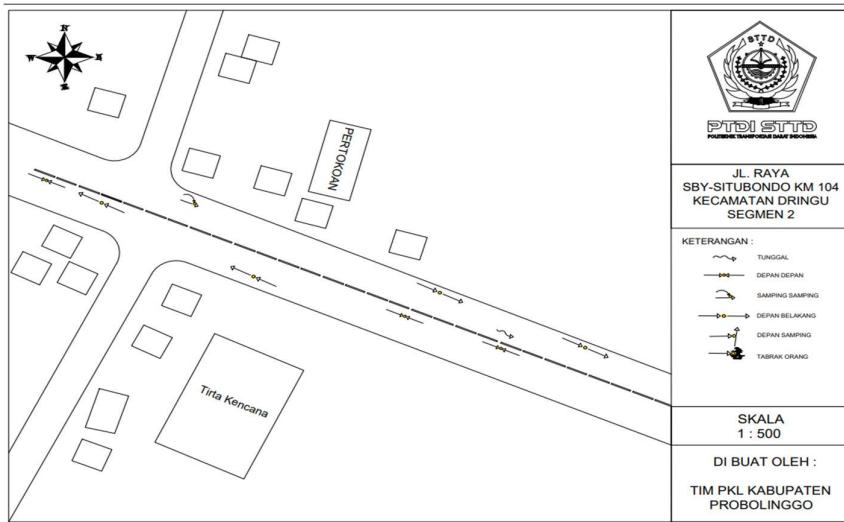
Gambar 10 Diagram Collision Segmen 2

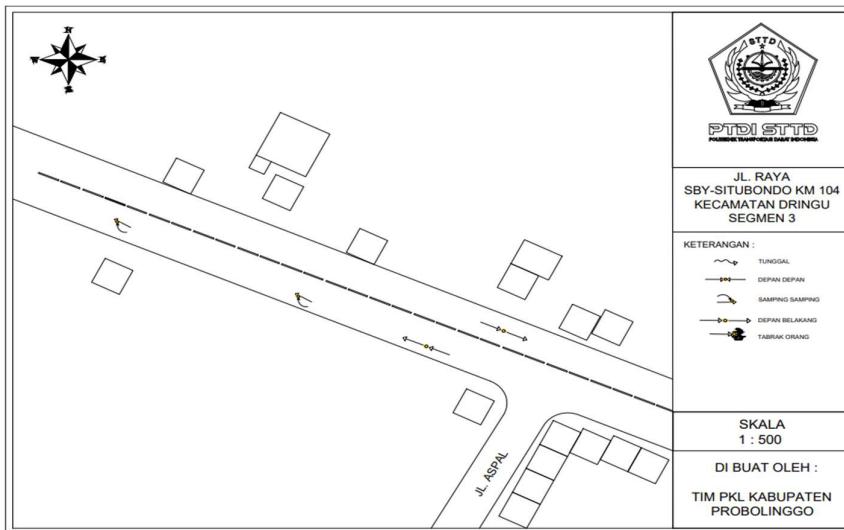
Gambar 11 Diagram Collision Segmen 3

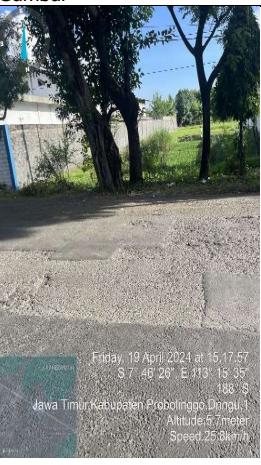
| Nomor | Lokasi | Hazard | Potensi | Gambar |
|---|---|---|---|---|
| 1 | S 7° 46' 26", E 113° 15' 35" 188 S | JALAN RUSAK DAN BERLUBANG DAN MARKA SUDAH PUDAR | JALAN YANG RUSAK DAN BERLUBANG DAPAT BERPOTENSI TERJADINYA KECELAKAAN TERUTAMA PENGENDARA SEPEDA MOTOR YANG BISA SAJA HILANG KESEIMBANGAN ATAU KEHILANGAN KENDALI YANG MENGAKIBATKAN OLENG DAN TERJATUH | Friday, 19 April 2024 at 15:17:57 S 7° 46' 26" E 113° 15' 35" 188 S Jawa Timur Kabupaten Probolinggo Dringu 1 Altitude: 577 meter Speed: 25.8 km/h |

| Lokasi | Hazard | Potensi | Resiko | Frekuensi Kejadian | C | L | CxL | Risk Level | Pengendalian Resiko |
|---|--|---|--|---|---|---|---|---|---|
| S 7° 46' 26", E 113° 15' 35" 188 S | JALAN RUSAK DAN BERLUBANG | JALAN YANG RUSAK DAN BERLUBANG DAPAT BERPOTENSI TERJADINYA KECELAKAAN TERUTAMA PENGENDARA SEPEDA MOTOR YANG BISA SAJA HILANG KESEIMBANGAN ATAU KEHILANGAN KENDALI YANG MENGAKIBATKAN OLENG DAN TERJATUH | KORBAN MENINGGAL DUNIA , KORBAN LUKA RINGAN, KENDARAAN RUSAK | 1 TAHUN SEKALI | 5 | 5 | 5 x 5 | EXTREME | MEMPERBAIKI JALAN YANG RUSAK, MEMPERJELAS MARKA, MELENGKAPI RAMBU, DAN MEMBATASI KECEPATAN DENGAN MEMASANG RAMBU ATAUPUN BILA DIPERLUKAN LEBIH BAIK MEMASANG SPEED BUMP |

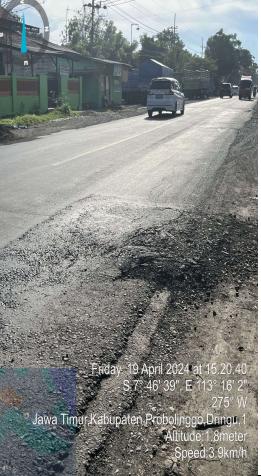
| 2 | S 7° 46' 39", E 113° 16' 2" 275 W | JALAN YANG BERGELOMBANG DAN MENIMBUL KE ATAS | JALAN YANG BERGELOMBANG DAN MENIMBUL KE ATAS SERING KALI MENYEBABKAN KECELAKAAN TERUTAMA PENGENDARA SEPEDA MOTOR DI KARENAKAN DAPAT MENGHILANGKAN KESEIMBANGAN PENGENDARA DAN MENGAKIBATKAN OLENG DAN TERJATUH | |

| Lokasi | Hazard | Potensi | Resiko | Frekuensi Kejadian | C | L | CxL | Risk Level | Pengendalian Resiko |
|---|--|---|--|---|---|---|---|---|---|
| S 7° 46' 39", E 113° 16' 2" 275 W | JALAN YANG BERGELOMBANG DAN MENIMBUL KE ATAS | JALAN YANG BERGELOMBANG DAN MENIMBUL KE ATAS SERING KALI MENYEBABKAN KECELAKAAN TERUTAMA PENGENDARA SEPEDA MOTOR DI KARENAKAN DAPAT MENGHILANGKAN KESEIMBANGAN PENGENDARA DAN MENGAKIBATKAN | KORBAN LUKA DAN MEMBUTUHKAN PERAWATAN MEDIS, KENDARAAN RUSAK | 3 TAHUN SEKALI | 3 | 3 | 3 x 3 | MODERATE | MEMPERBAIKI ATAU MERATAKAN JALAN YANG BERGELOMBANG ATAU MENIMBUL KE ATAS DAN MEMPERJELAS MARKA |

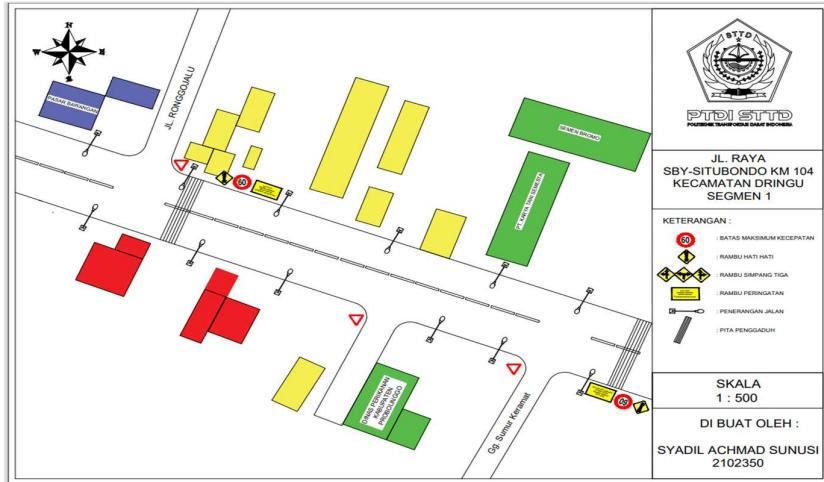
Gambar 12 Desain Upaya Penanganan Segmen 1

3. Rekomendasi dalam upaya meningkatkan keselamatan lalu lintas pada ruas jalan Raya Surabaya – Situbondo KM 104 di Kabupaten Probolinggo yaitu berupa pengusulan desain jalan berkeselamatan yang meliputi perlunya pemasangan rambu lalu lintas berupa rambu larangan, petunjuk, dan peringatan seperti rambu peringatan hati-hati, rambu peringatan daerah rawan kecelakaan, dan rambu penetapan kecepatan. Selanjutnya Pemeliharaan lampu penerangan jalan umum serta penambahan dan pengecatan marka jalan yang telah pudar atau hilang. Kemudian pemasangan pita pengaduH (Rumble strip) guna untuk memperlambat kecepatan pengemudi

1. Perbaikan jalan bergelombang dan berlubang serta penambahan fasilitas di jalan Raya Surabaya – Situbondo KM 104 meliputi pemasangan rambu peringatan, petunjuk, dan larangan. Selain itu, pemeliharaan lampu penerangan, pengecatan ulang marka jalan yang pudar, serta pemasangan pita pengaduH..

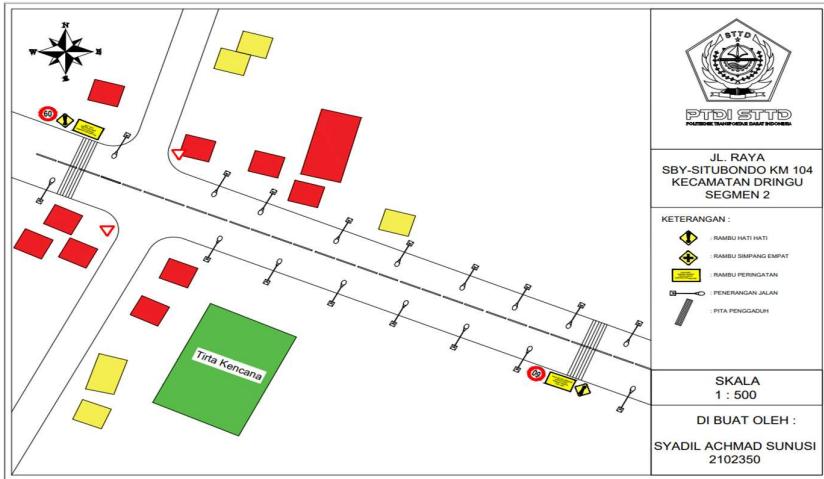
Gambar 13 Desain Upaya Penanganan Segmen 2

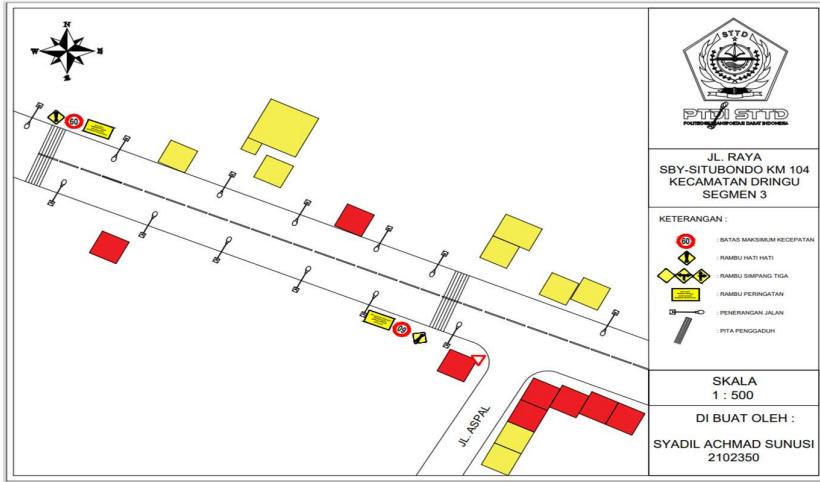
Gambar 14 Desain Upaya Penanganan Segmen 3
