# Upaya Menurunkan Potensi Kecelakaan di Ruas Jalan Tangkuban Perahu Kabupaten Bandung Barat

**Abstrak.** Ruas Jalan Raya Tangkuban Perahu yang berada di Kabupaten Bandung Barat merupakan jalan kolektor primer yang menghubungkan Kota Bandung dan Kabupaten Subang. Berdasarkan hasil Laporan Umum Tim PKL Kabupaten Bandung Barat, Ruas Jalan Raya Tangkuban Perahu merupakan lokasi rawan kecelakaan tingkat keparahan keempat dengan 68 kecelakaan lalu lintas dengan jumlah korban meninggal sebanyak 12 orang dan luka ringan sebanyak 79 orang dengan total kerugian sebesar Rp127.000.000,00 pada rentang tahun 2018 - 2022. Tujuan dari penelitian ini adalah menentukan rekomendasi penanganan untuk meningkatkan keselamatan pengguna jalan di Jalan Raya Tangkuban Perahu Kabupaten Bandung Barat. Analisis yang digunakan pada penelitian ini antara lain analisis frekuensi kecelakaan, analisis data kecelakaan, inspeksi keselamatan jalan, analisis hazard identification risk assessment and risk control, analisis kecepatan persentil 85, dan analisis jarak pandang henti. Segmen jalan yang memiliki frekuensi kecelakaan tertinggi dimana terbagi menjadi di segmen 5 KM 2, segmen 1 KM 3, segmen 5 KM 4, dan segmen

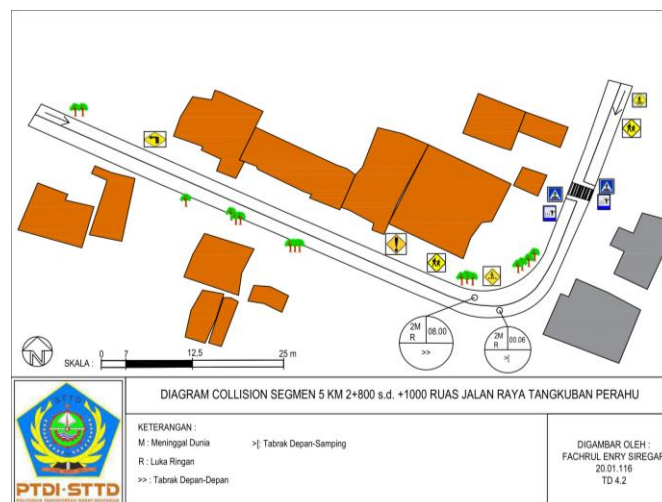
**Gambar 2** Diagram Collision Segmen 5 KM 2+800 s.d +1000

Pada Ruas Jalan Raya Tangkuban Perahu segmen 5 KM 2+800 s.d +1000 berdasarkan Gambar 2 terdapat 2 kejadian kecelakaan yang terjadi. Dimana kecelakaan yang terjadi berlokasi tepat saat di tikungan yang telah mengakibatkan 2 korban meninggal dunia dan 1 orang luka ringan pada 2 kejadian kecelakaan tersebut. Dua kejadian kecelakaan tersebut melibatkan antara sepeda motor dengan mobil dimana pada kejadian pukul 08.00 dengan tipe tabrakan depan-depan dan kejadian pukul 00.00 dengan tipe tabrakan depan-samping.

Sebagai contoh untuk Diagram Collision pada Jalan Raya Tangkuban Perahu Segmen 5 KM 2+800 s.d +1000 sebagai berikut.

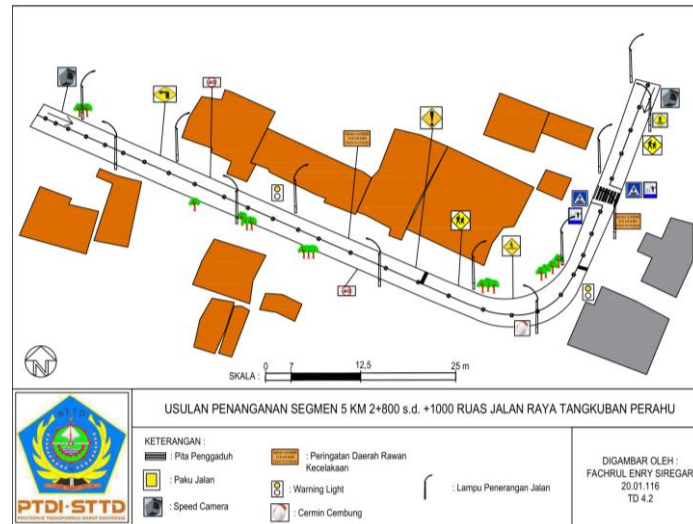
**Gambar 3** Usulan Penanganan Segmen 5 KM 2+800 s.d +1000

Berdasarkan hasil analisis data kecelakaan maka diketahui permasalahan apa saja yang menyebabkan faktor kecelakaan pada Ruas Jalan Raya Tangkuban Perahu Kabupaten Bandung Barat. Sebagai contoh untuk upaya peningkatan keselamatan juga harus memenuhi aspek dari prinsip jalan berkeselamatan yaitu pada Segmen 5 KM 2+800 s.d +1000:

1. *Self Explaining Road* adalah jalan yang memberi informasi keselamatan dan menjelaskan kepada pengguna jalan tentang kondisi jalan tersebut. Berdasarkan analisis inspeksi keselamatan jalan pada segmen 5 KM 2+800 s.d +1000 sudah terdapat rambu yang terpasang namun perlu ditambahkan agar dapat memberikan informasi yang jelas mengenai kondisi jalan kepada pengguna, maka diperlukan beberapa tindakan sebagai berikut:
  - a. Penambahan Rambu Lalu Lintas

- 1) Pemasangan rambu pembatas kecepatan maksimal 40 km/jam berdasarkan Permenhub No. 111 Tahun 2015 Tentang Penetapan Batas Kecepatan dimana batas kecepatan pada Jalan Raya Tangkuban Perahu yang merupakan jalan kolektor primer dengan jalur cepat dan jalur lambat tidak dipisahkan median maka batas kecepatan kawasan perumahan (pemukiman padat) dan

- 2) Pemasangan rambu peringatan daerah rawan kecelakaan dengan penempatan 50 meter sebelum tikungan berdasarkan Permenhub No. 13 Tahun 2014 Tentang Rambu Lalu Lintas.

- b. Penambahan lampu penerangan jalan umum.
    - c. Perbaikan rambu dan marka yang sudah terpasang.
  2. *Self Enforcement* yaitu infrastruktur perlengkapan jalan yang mampu untuk menciptakan kepatuhan pengguna jalan. Pada segmen 5 KM 2+800 s.d +1000 belum memenuhi konsep *self enforcement* sehingga perlu dilakukan tindakan sebagai berikut:

- a. Pemasangan pita penggaduh pada bagian jalan dengan menempatkan pita-pita setebal 10-40 mm melintang jalan pada jarak yang berdekatan, sehingga apabila kendaraan yang melalui akan diingatkan dengan getaran serta suara yang ditimbulkan bila dilintasi oleh ban kendaraan. Lebar pita penggaduh minimal 25 cm 140 dan jarak antara pita penggaduh minimal 50 cm (Permenhub No.82 Tahun Tentang Alat Pengendali dan Pengaman Pengguna Jalan 2018) dan dipasang 25 meter sebelum titik kecelakaan pada black section di 5 segmen.

- b. Penambahan paku jalan yang berfungsi sebagai reflektor marka jalan khususnya pada cuaca gelap dan malam hari dengan pemasangan paku jalan yang dipasang pada marka membujur putus-putus adalah pada titik awal dan akhir marka dengan panjang 3 s/d 5 m, sedangkan jarak pengulangan untuk paku jalan yang dipasang pada marka utuh adalah setiap 3 m berdasarkan Peraturan Dirjen Hubdat No: SK.7234/AJ.401/DRJD/2013 Tentang Petunjuk Teknis Perlengkapan Jalan.

- c. Penambahan cermin cembung berfungsi sebagai alat untuk menambah jarak pandang pengemudi kendaraan bermotor dengan tebal dan diameter cermin adalah masing-masing sebesar 3 milimeter dan tidak kurang dari 900 milimeter berdasarkan Peraturan Dirjen Hubdat No: SK.7234/AJ.401/DRJD/2013 Tentang Petunjuk Teknis Perlengkapan Jalan.
