# **PENINGKATAN KESELAMATAN DI RUAS JALAN MAOSPATI-MAGETAN PADA SEGMENT 2 DI KABUPATEN MAGETAN**

**Kevin Kurniawan TB<sup>1</sup>, Ir. Djamal Subastian, M.Sc<sup>2</sup>, Subarto, ATD, MM.<sup>3</sup>**

Politeknik Transportasi Darat Indonesia-STTD, Progam Studi Diploma III  
Manajemen Transportasi Jalan.  
Jalan Raya Setu No. 89, Bekasi, Jawa Barat, 17520, Indonesia.

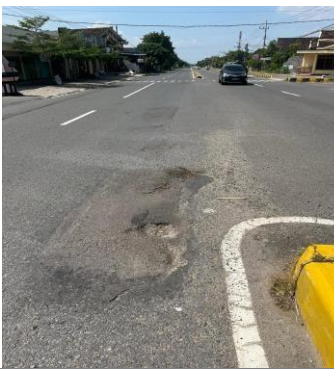
| NO | Hazard | Lokasi | Gambar | Keterangan |
|---|---|---|---|---|
| 1 | Jalan Berlubang | Segmen 2 | | Terdapat bagian jalan yang rusak dan berlubang |

| NO | Lokasi | Hazard | Potensi Bahaya | Resiko | Consequences | Likelihood | C x L | Risk Level | Pengendalian Resiko |
|---|---|---|---|---|---|---|---|---|---|
| 1 | Segmen 2 | Jalan berlubang | Pengemudi yang melewati jalan ini dapat menyebabkan kecelakaan, terjatuh saat berbelok, atau tabrak belakang | Kendaraan rusak, korban luka berat dan ringan | Minor | Unlikely | $2 \times 2 = 4$ | Low Risk | Dengan melakukan patching pada jalan yang berlubang |

| Risiko | Risk Control |
|---|---|
| Jalan berlubang | Perbaiki jalan berlubang dengan melakukan penambalan |

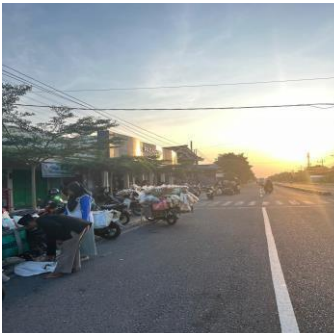
| NO | Hazard | Lokasi | Gambar | Keterangan |
|---|---|---|---|---|
| 2 | Hambatan samping | Segmen 2 | | Terdapat banyak pedagang yang berjualan di sisi jalan |

| NO | Lokasi | Hazard | Potensi Bahaya | Resiko | Consequences | Likelihood | C x L | Risk Level | Pengendalian Resiko |
|---|---|---|---|---|---|---|---|---|---|
| 2 | Segmen 2 | Hambatan Sampiring | Terdapat pedagang yang berjualan di sisi jalan | Kendaraan rusak, korban luka berat dan ringan | Major | Unlikely | $4 \times 2 = 8$ | Moderate Risk | Penertiban terhadap pedagang yang berjualan di sisi jalan |

| Risiko | Risk Control |
|---|---|
| Hambatan samping para penjual yang ada di sisi jalan | Melakukan penertiban terhadap pedagang yang berjualan di sisi jalan agar tidak mengganggu pengguna jalan |

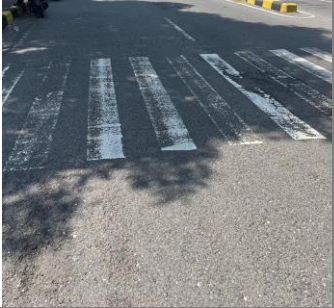
| NO | Hazard | Lokasi | Gambar | Keterangan |
|---|---|---|---|---|
| 3 | Marka memudar | segmen 2 | | Marka jalan yang memudar |

| NO | Lokasi | Hazard | Potensi Bahaya | Resiko | Consequences | Likelihood | C x L | Risk Level | Pengendalian Resiko |
|---|---|---|---|---|---|---|---|---|---|
| 3 | Segmen 2 | Marka jalan | Marka yang memudar sehingga tidak memberikan informasi terhadap pengguna jalan dengan volume dan kecepatan tinggi | Korban Meninggal dunia, kendaraan rusak, korban luka ringan | Catastrophic | Possible | $5 \times 3 = 15$ | High Risk | Pemeliharaan dan perbaikan marka jalan agar dapat memberikan informasi terhadap pengguna jalan |

| Risiko | Risk Control |
|---|---|
| Marka jalan pudar | Pengecatan kembali marka jalan yang sudah memudar |
