TINJAUAN KONDISI JALAN REL LINTAS STASIUN BANDARA – STASIUN ASRAMA HAJI PADA LRT SUMATERA SELATAN

Dwi Rizky Dadi Prasetyo¹⁾, Nyimas Arnita Aprilia, S.T., M.Sc²⁾, Drs. Mulyana, M.M³⁾

Program Studi Diploma III Manajemen Transportasi Perkeretaapian,
Politeknik Transportasi Darat Indonesia- STTD (PTDI-STTD)
Jalan Raya Setu No 58, Cibitung, Bekasi, Jawa Barat 17520
dwireauzky@gmail.com

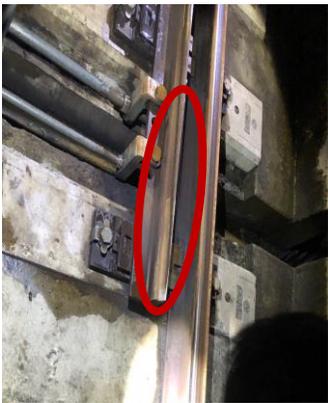
2	Km. 0+391	lidah wesel aus

1. Lidah Wesel

Pada rel menurut PM 60 Tahun 2012 memiliki Kekerasan kepala rel tidak boleh kurang dari 320 BHN sedangkan pada roda kereta api memiliki kekerasan pada bagian permukaan 240 BHN. Berdasarkan data tersebut struktur bentuk lidah wesel jauh lebih kecil/tipis dari pada struktur bentuk rel, sehingga jika digunakan pada kekerasan yang sama dengan rel akan mengakibatkan keausan pada lidah wesel tersebut. Hal ini terjadi karena kekerasan pada struktur lidah wesel harusnya lebih besar dari kekerasan rel dikarenakan bentuk pada lidah wesel jauh lebih kecil/tipis dari pada rel sehingga jika bergesekan oleh roda kereta api akan mengalami keausan jika kekuatannya sama dengan rel pada umumnya. Serta perlunya perawatan berkala guna untuk memperpanjang umur komponen dan komponen tetap dalam keadaan prima.

1. Lidah wesel mengalami keausan disebabkan kualitas kekerasan bahan yang masih belum sesuai sehingga mengakibatkan keausan pada lidah wesel pada saat gesekan antara lidah wesel dengan roda kereta api serta tidak adanya perawatan berkala yang menyebabkan kondisi komponen tidak prima jika tidak melakukan pergantian akan mengakibatkan anjlokkan pada saat kereta api melintas. Berdasarkan PM 32 Tahun 2011 tentang Standar dan Tata Cara Perawatan Prasarana Perkeretaapian, sehingga tata cara perawatan pada lidah wesel sebagai berikut:

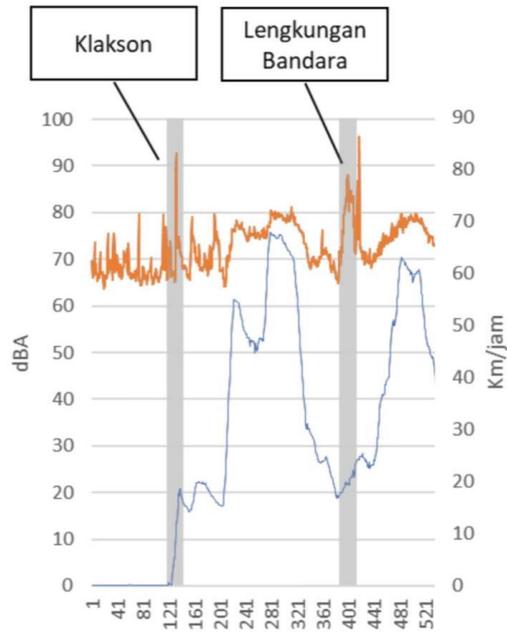
Gambar 1. Grafik Kebisingan Lengkungan Bandara – Asrama Haji Pada Saat Kereta Api Dari Bandara – Asrama Haji
 Sumber (Dwi Rizky Dadi Prasetyo, Tahun 2024)

Gambar diatas merupakan grafik kebisingan yang terjadi di lengkungan pada lintas Stasiun Bandara – Stasiun Asrama Haji dengan perjalanan Bandara – Asrama Haji dan sebaliknya. Pada saat perjalanan Asrama Haji – Bandara didapatkan kebisingan pada lengkungan sebesar 90,8 dB.

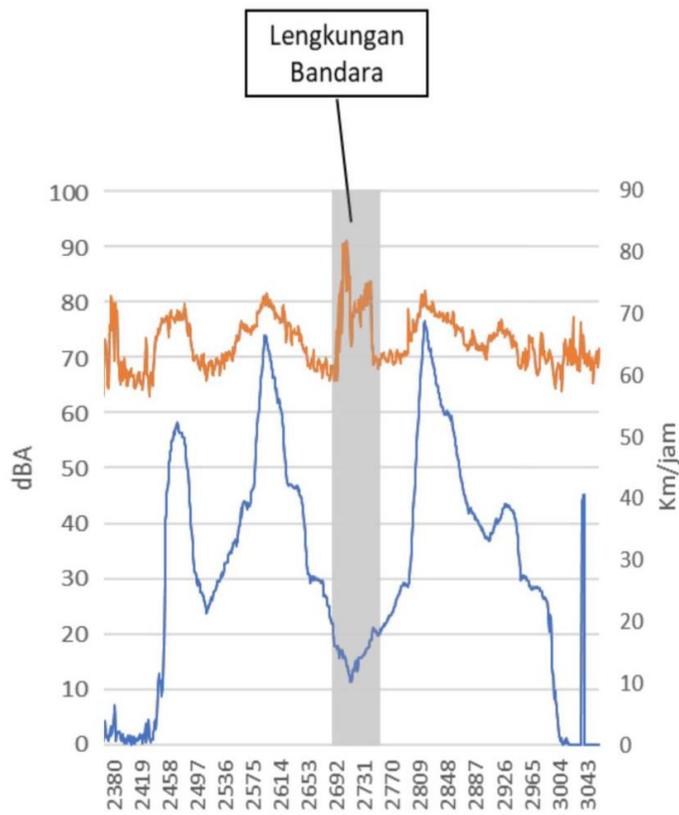
Gambar 2. Grafik kebisingan Lengkungan Bandara – Asrama Haji pada saat kereta api dari Asrama Haji – Bandara

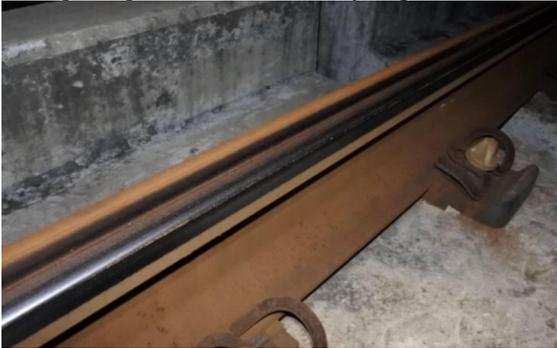
Curve squeal noise merupakan kebisingan yang disebabkan oleh gesekan sisi rodan dengan bagian sisi rel yang diakibatkan oleh radius rel pada lengkungan yang terlalu kecil. Untuk di lintas Stasiun Bandara – Stasiun Asrama Haji terdapat radius lengkungan sebesar 82 m yang dimana masuk dalam kategori lengkungan radius kecil.

Gambar 3. Bukti Gesekan Antara Roda Dengan Rel

Gambar diatas merupakan bukti gesekan yang terjadi pada roda dengan rel pada saat di lengkungan. Karakter kebisingan akibat squeal noise ini sangat dipengaruhi oleh berbagai faktor seperti temperatur, kelembaban, kecepatan kereta, geometri rel.

Berdasarkan data diatas curva squeal noise sebaiknya dikurangkan dengan cara mendesain radius lengkungan lebih dari 500 m tetapi dikarenakan pada LRT Sumatera Selatan untuk prasarananya sudah terbangun dan sulit untuk mengubah desainnya dapat dilakukan dengan penggunaan pelumas dan penyemprotan air dikarenakan pada LRT Sumatera selatan pernah menggunakan pelumas untuk meredam kebisingan, tetapi tidak dilanjutkan dengan jangka waktu panjang dikarenakan kesulitan dalam mendapatkan pelumasnya dan pada saat hujan suara kebisingan di lengkungan mengalami penurunan sehingga jika menggunakan air dapat efektif untuk menurunkan kebisingan

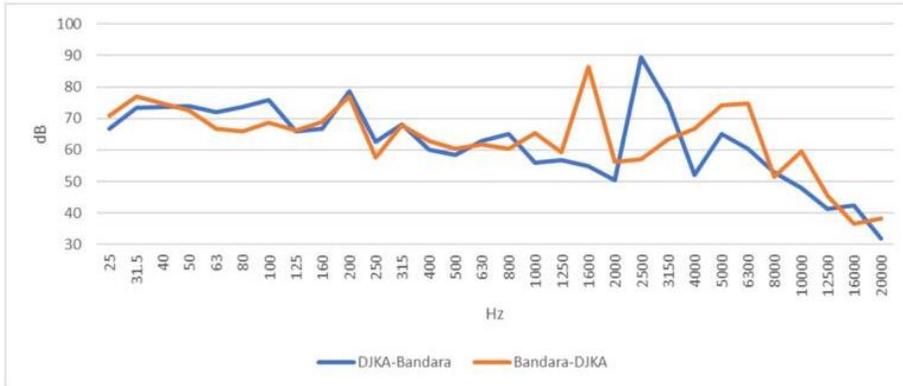
LINTAS	KEBISINGAN MAKSIMAL (dB)	KECEPATAN RATA - RATA (KM/JAM)	DURASI KEBISINGAN(DETIK)
BANDARA-ASRAMA HAJI	87,5	20	31
ASRAMA HAJI-BANDARA	90,8	14,2	50

Tabel diatas menunjukkan data yang didapatkan pada saat melakukan pengukuran pada curve squeal noise yang dimana dapat digambar dalam grafik sebagai berikut:

Gambar 4. Grafik kebisingan Pada Lintas Stasiun Bandara – Stasiun Asrama Haji
 Sumber (Dwi Rizky Dadi Prasetyo, Tahun 2024)

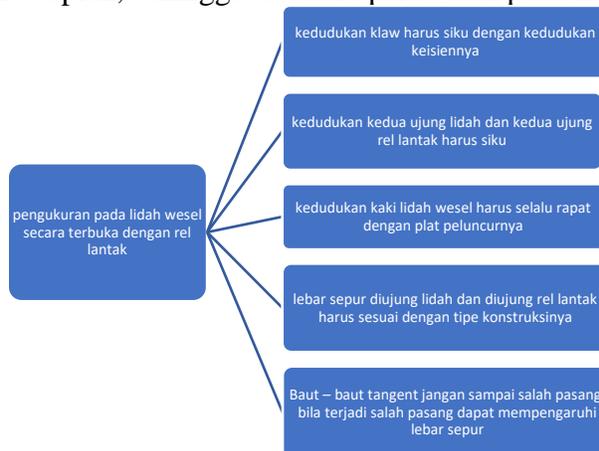
Alat yang digunakan pada saat perawatan ialah dongkrak, alat ukur elevasi, meteran serta HTT.

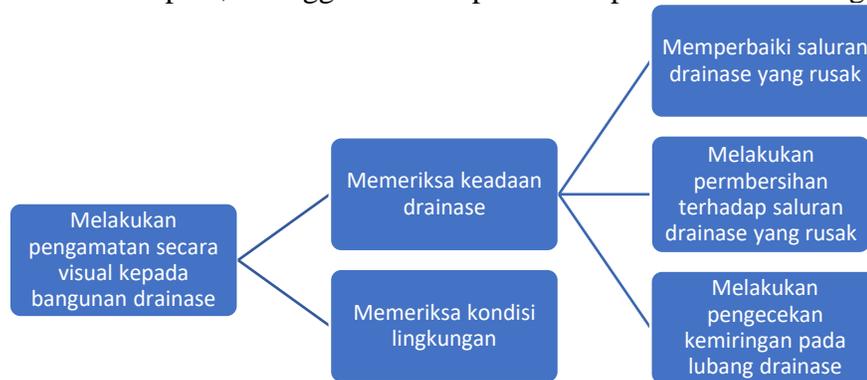
Berdasarkan PM 32 Tahun 2011 tentang Standar dan Tata Cara Perawatan Prasarana Perkeretaapian, sehingga tata cara perawatan pada drainase sebagai berikut:

Alat yang digunakan pada saat perawatan ialah serokan, pengki dan water pass.
