## BAB II

### GAMBARAN UMUM

#### A. Kondisi Wilayah Kajian

## **B. Kondisi Eksisting Lengkung Nomor 28 I Km 520+387 – Km 521+232 Jalur Hilir Lintas Wates – Sentolo**

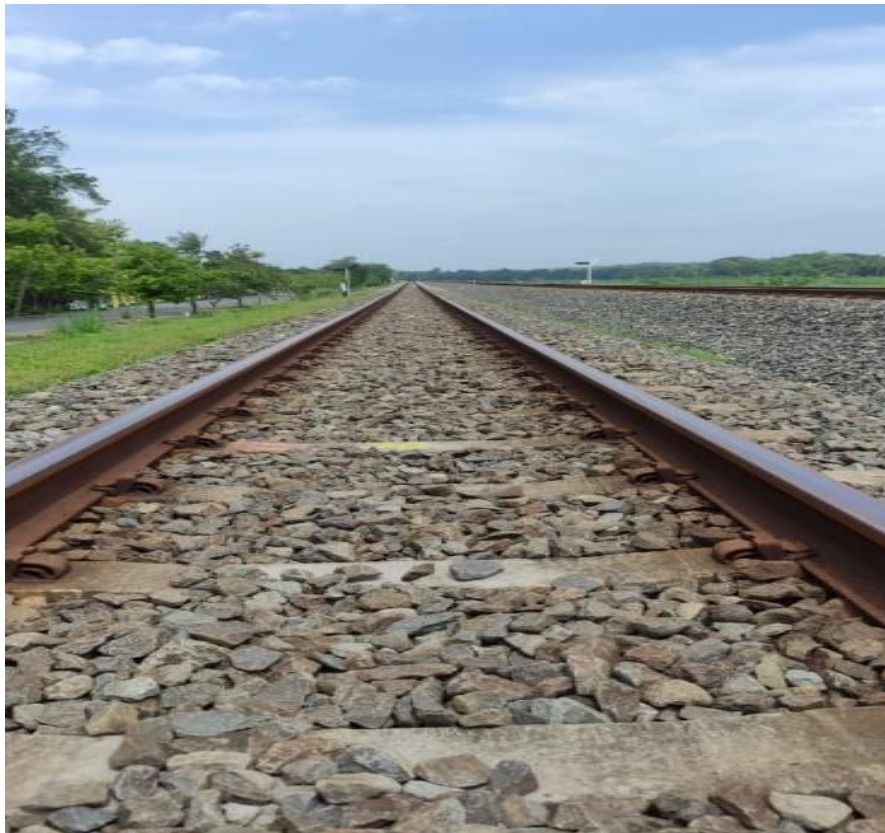
**Gambar II.1** Rel 54

Menurut Undang-Undang Republik Indonesia Nomor 23 Tahun 2007 tentang Perkeretaapian, jalan rel adalah susunan konstruksi yang dibentuk dari bahan baja, beton, atau konstruksi lain yang berada di permukaan, di bawah, dan di atas tanah yang bertujuan untuk mengarahkan jalannya kereta api. Jenis rel yang digunakan di lintas Wates – Sentolo sepenuhnya menggunakan tipe rel R 54 dengan panjang total jalur rel 35.902 km. Berikut merupakan tabel jenis dan panjang rel pada wilayah Resor JR 6.3 Wates:

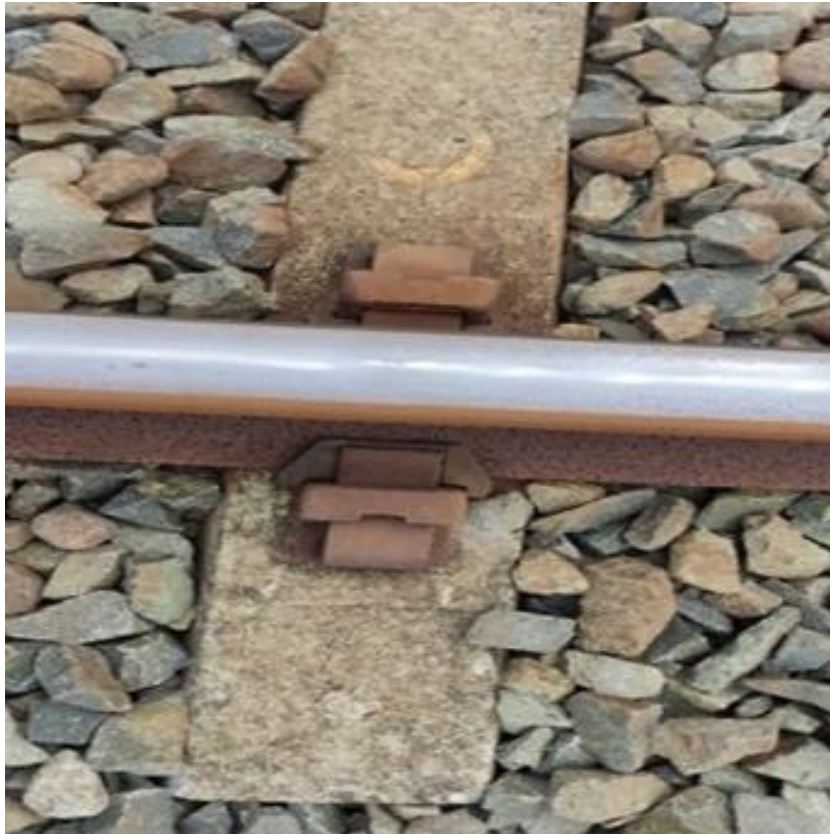
**Gambar II.2** Penambat KA Clip

- a. Penambat elastik terdapat dua macam yaitu penambat elastik tunggal yang tersusun dari pelat landas, pelat jepit elastik, tirepon, mur serta baut dan terdapat penambat elastik ganda yang terdiri dari pelat landas, pelat jepit elastik, alas rel, tirepon, mur, dan baut. Pada Resor JR 6.3 Wates penambat elastik berjumlah 232.296 penambat, dengan rincian penambat E-Clip sebanyak 94.120 dan penambat KA Clip sebanyak 138.176.

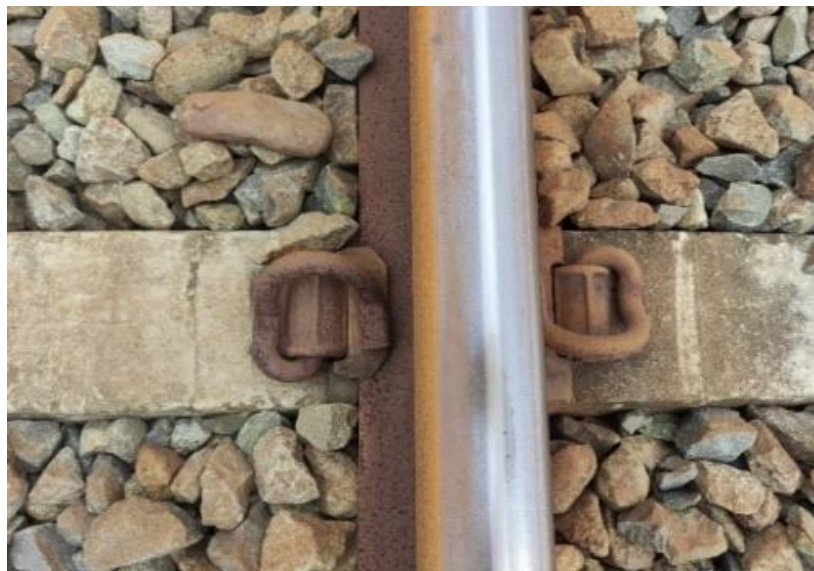
**Gambar II.3** Penambat E-Clip

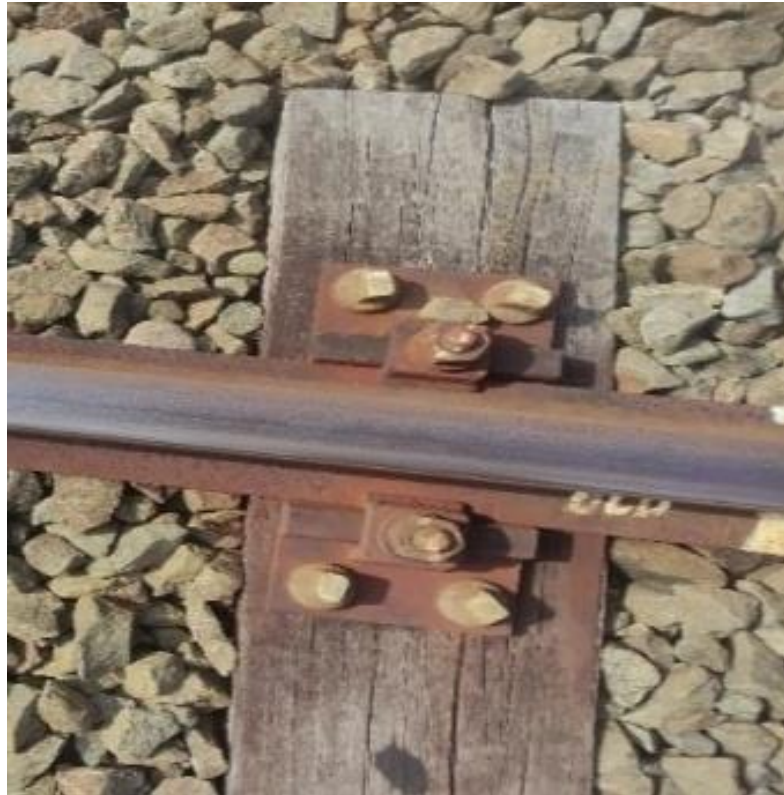
**Gambar II.4** Penambat Kaku

- b. Penambat kaku hanya digunakan di bantalan kayu yang berupa paku rel dan digunakan di bantalan besi berupa mur dan baut. Jumlah penambat kaku pada wilayah Resor 6.3 Wates sebanyak 8.056 dengan jenis penambat tirpon.

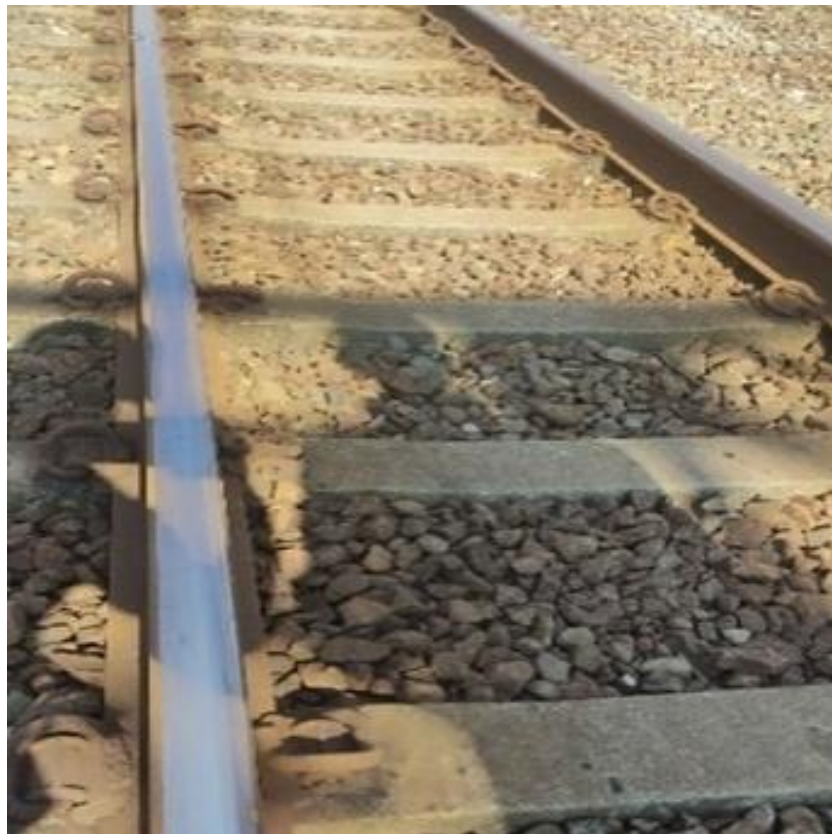
**Gambar II.5** Bantalan Beton

Pada wilayah Resor 6.3 Wates, bantalan yang digunakan belum sepenuhnya menggunakan bantalan beton, terdapat beberapa titik yang menggunakan bantalan kayu namun jumlahnya tidak terlalu banyak. Jumlah bantalan beton sebanyak 58.210 sedangkan bantalan kayu sebanyak 127 bantalan. Jumlah bantalan kayu di Bangunan Hikmat (BH) sebanyak 921. Jumlah bantalan kayu pada wesel sebanyak 670 dan bantalan beton pada wesel sebanyak 119 bantalan.

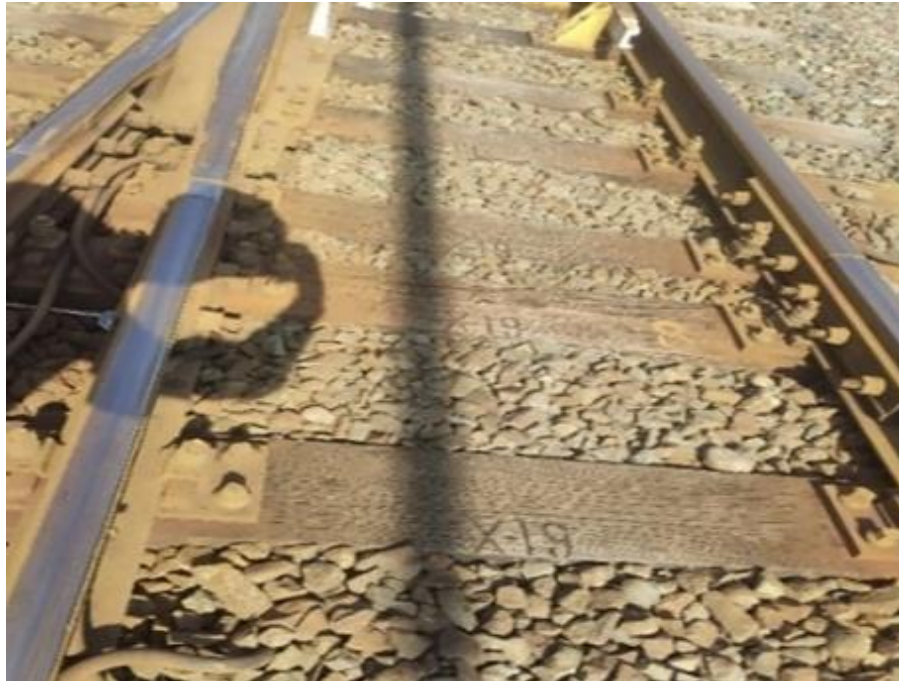
**Gambar II.6** Bantalan Kayu

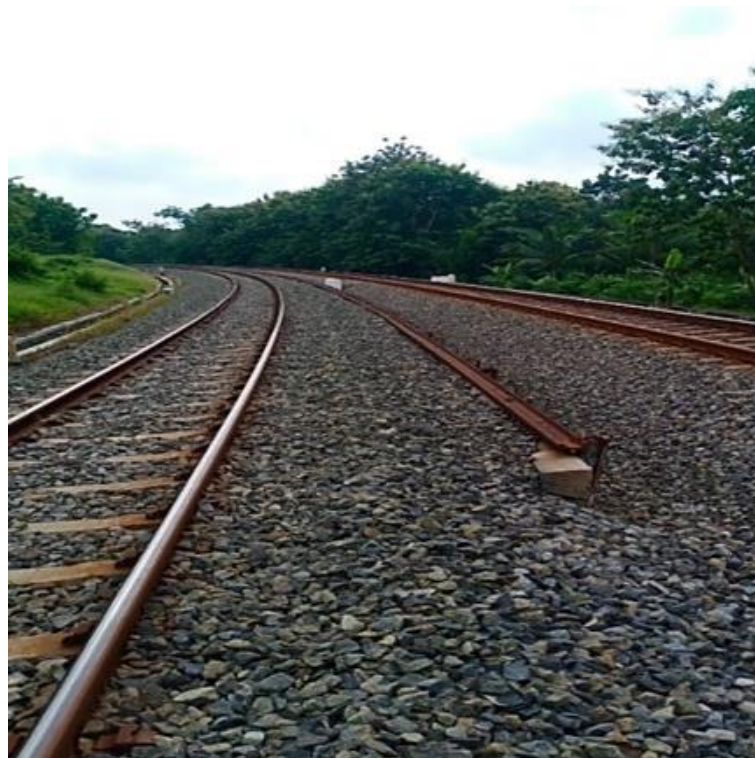
**Gambar II.7** Kondisi Lengkung Nomor 28 I Km 520+387 – Km 521+232 Jalur Hilir Lintas Wates – Sentolo  
*Sumber: Dokumentasi Pribadi*

Berdasarkan Tabel II.7, Lengkung nomor 28 I Km 520+387 – Km 521+232 jalur hilir lintas Wates – Sentolo memiliki radius 397 m. Lengkung ini merupakan lengkung terkecil yang berada di wilayah Resor Jalan Rel 6.3 Wates. Lengkung 28 I memiliki panjang 845 m dengan titik mulai lengkung berada pada Km 520+387 dan titik akhir lengkung berada pada Km 521+232.

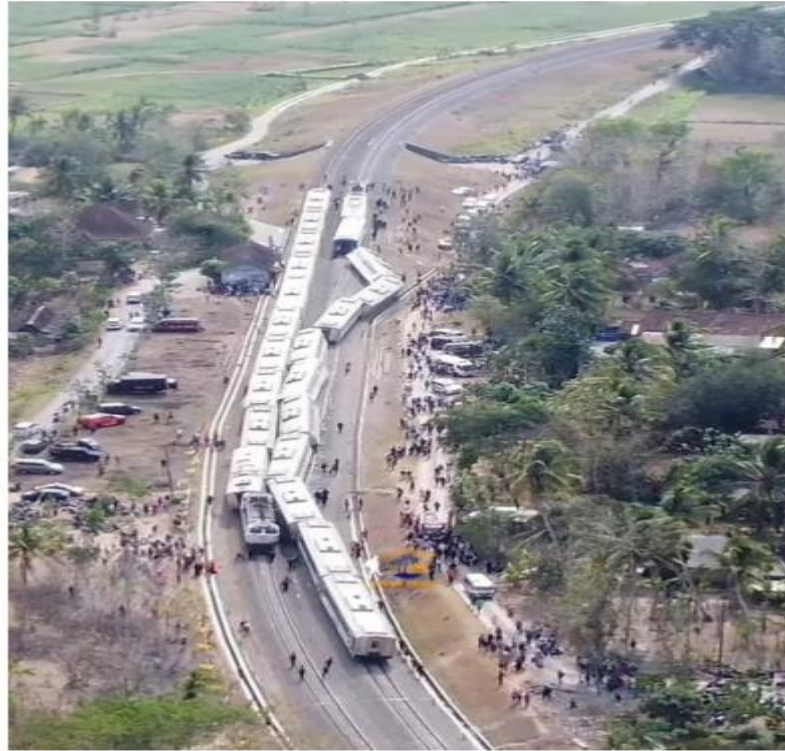
**Gambar II.8** Anjlokkan KA Argo Semeru di Km 520+400

Berdasarkan Tabel II.8, anjlokkan dan tabrakan kereta api yang dimaksud adalah kejadian antara KA Argo Semeru yang anjlok di Km 520+400 jalur hilir yang tertemper oleh KA Argo Wilis yang sedang melintas di jalur hulu yang sedang menuju ke Stasiun Sentolo.

Menurut Ditjen Perkeretaapian, pada hari Selasa tanggal 17 Oktober 2023 pukul 13.15 WIB telah terjadi Kecelakaan Anjlokkan Kereta Api KA 17 Argo Semeru dan KA 6 Argo Wilis antara Stasiun Wates – Stasiun Sentolo dimana perjalanan KA 17 Argo Semeru keberangkatan Surabaya Gubeng tujuan Gambir anjlok dan menutupi jalur hilir di Km 520+400 di wilayah Kelurahan Sukoreno, Kapanewon Sentolo, Kulon Progo. Kemudian tak berselang lama dari arah Bandung-Surabaya KA 6 Argo Wilis menyerempet KA Argo Semeru.

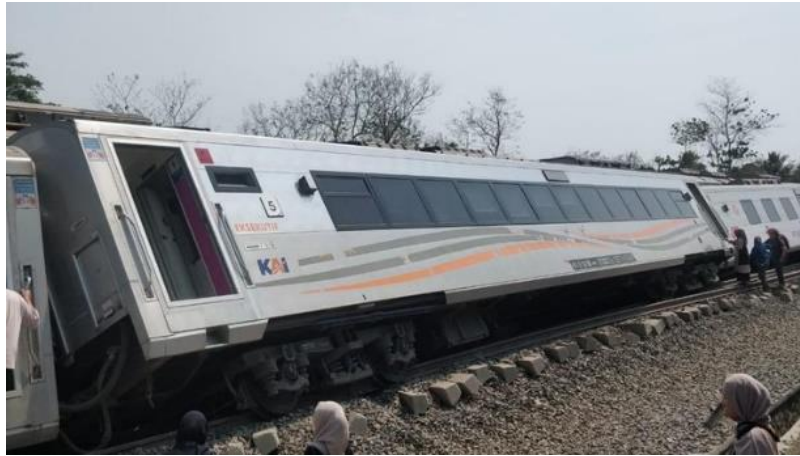
**Gambar II.9** Kondisi Bantalan Setelah Terjadinya Kecelakaan  
*Sumber: Ditjen Perkeretaapian*

Dampak kecelakaan di prasarana meliputi kerusakan pada bantalan sebanyak 350 buah, kerusakan pada rel sehingga dilakukan perbaikan dengan diganti sepanjang 200 meter rel, serta penambahan 400 m<sup>3</sup> batu kricak.
