BAB II

GAMBARAN UMUM

2.2.1. Kondisi Wilayah Studi

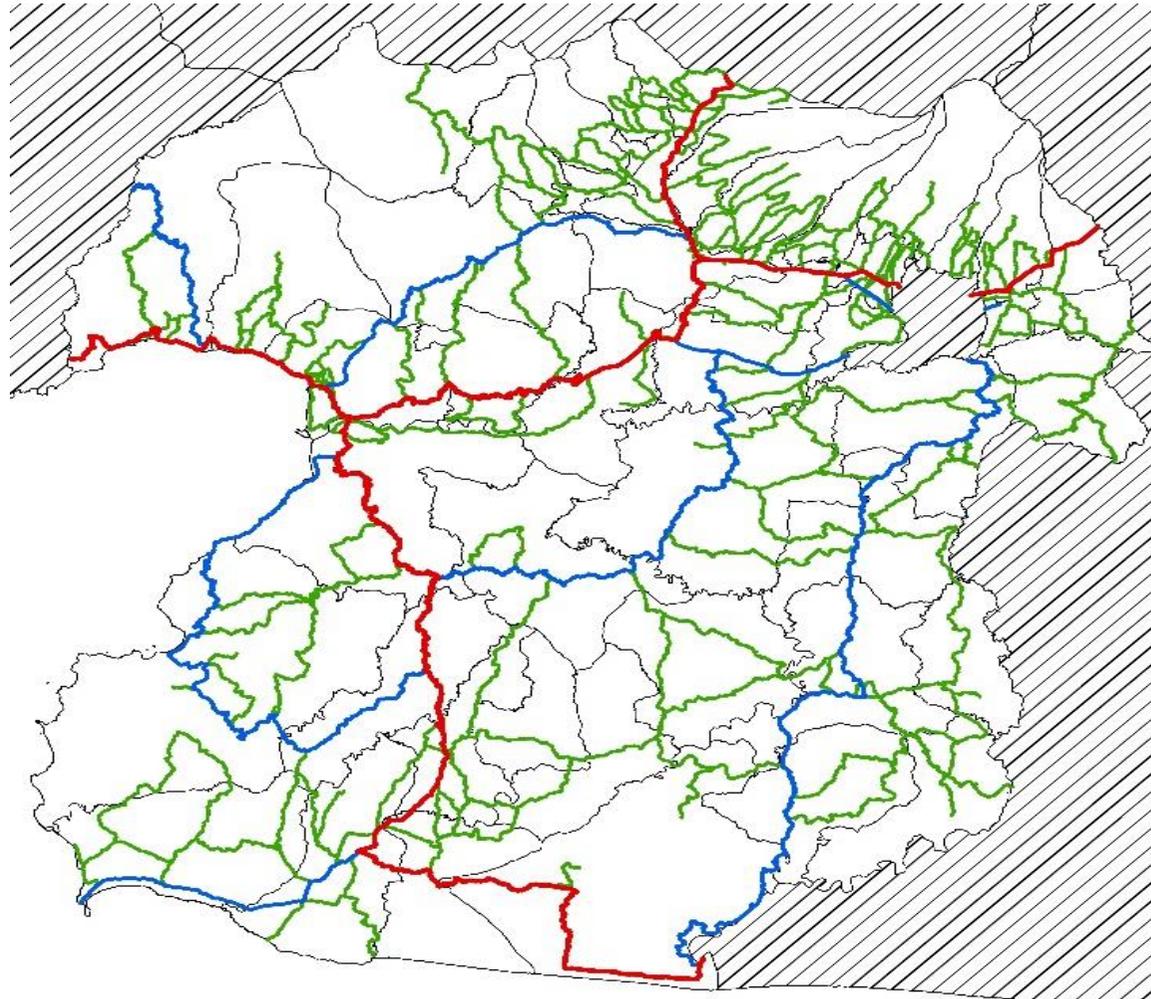
Berdasarkan statusnya, jaringan jalan di Kabupaten Sukabumi terbagi atas 57 ruas jalan nasional, 39 ruas jalan provinsi, dan 74 ruas jalan kabupaten. Dari semua ruas jalan tersebut rata-rata masih dalam kondisi baik namun banyak dari segmen ruas jalan yang tidak ada marka jalan dan alat penerangan jalan serta ditemukan ruas jalan yang menanjak, menurun dan menikung. Jalan kolektor pada Kabupaten Sukabumi seluruhnya memiliki jenis permukaan aspal, jalan arteri pada Kabupaten Sukabumi sebagian besar memiliki jenis permukaan aspal, sementara sisanya jenis permukaannya *rigid* atau beton, sedangkan untuk jalan lokal pada Kabupaten Sukabumi sebagian besar memiliki jenis permukaan aspal, sementara sisanya memiliki jenis permukaan kerikil dan tanah. Berikut merupakan peta jaringan jalan berdasarkan fungsi Kabupaten Sukabumi:

Gambar II. 1 Peta Jaringan Jalan Berdasarkan Fungsi Kabupaten Sukabumi
Sumber: Tim PKL Kabupaten Sukabumi 2024

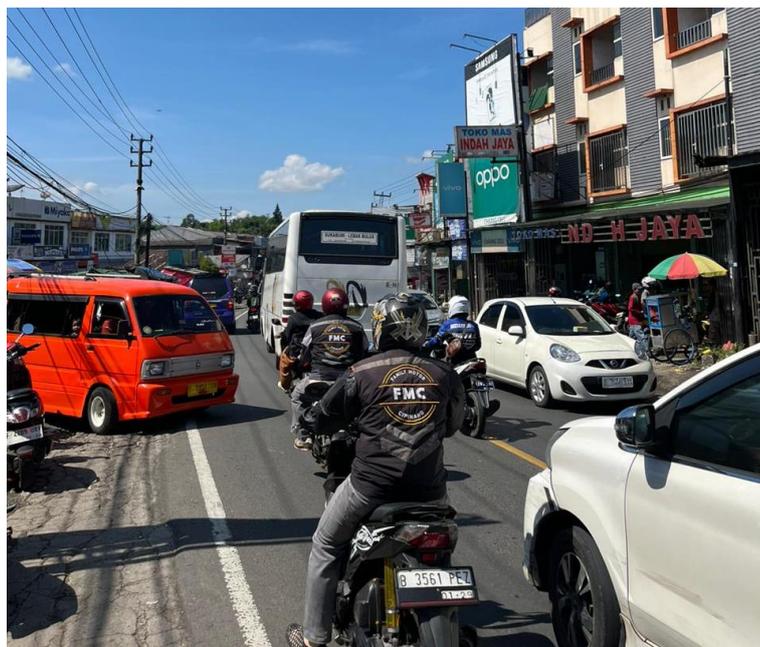
Pada ruas Jalan Siliwangi (Parungkuda) Segmen 1 memiliki tipe jalan 2/2 TT dengan status jalan nasional dan fungsi jalan arteri. Ruas Jalan Siliwangi (Parungkuda) Segmen 1 memiliki lebar 6 meter dengan hambatan samping sangat tinggi. Pada Gambar II. 3 dapat dilihat kondisi eksisting pada ruas Jalan Siliwangi (Parungkuda) Segmen 1:

Gambar II. 3 Kondisi Ruas Jalan Siliwangi (Parungkuda) Segmen 1
Sumber: Dokumentasi Pribadi

Nama Segmen	Geometrik Ruas Jalan	
Jalan Siliwangi (Parungkuda) 1	Fungsi Jalan	Arteri
	Status Jalan	Nasional
	Panjang Segmen (m)	1500
	Tipe Jalan	2/2 TT
	Lebar Efektif (m)	6
	Lebar Trotoar (m)	-
	Hambatan Samping	Sangat Tinggi

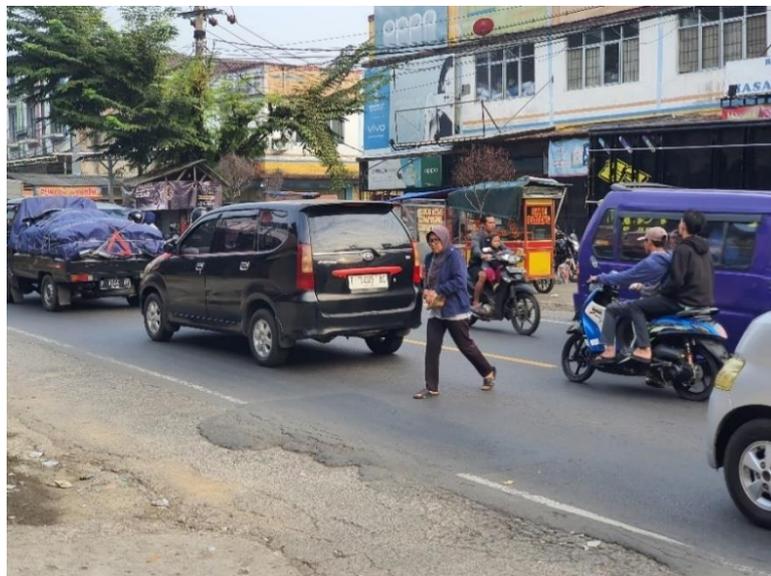
Pejalan kaki di Kawasan Pasar Parungkuda sangat tinggi, mengingat di kawasan ini adalah pusat kegiatan ekonomi seperti pertokoan. Pada Kawasan Pasar Parungkuda belum tersedianya fasilitas pejalan kaki yang baik dan sesuai sehingga membuat para pejalan kaki berjalan di badan jalan dan menyebabkan gangguan pada kelancaran lalu lintas. Pejalan kaki yang menyeberang melakukan penyeberangan dengan asal dikarenakan belum tersedianya fasilitas pejalan kaki untuk menyeberang pada kawasan ini.

Gambar II. 4 Kondisi Pejalan Kaki di Wilayah Studi
Sumber: Dokumentasi
