**MENINGKATKAN KESELAMATAN DI PERLINTASAN
SEBIDANG TIDAK DIJAGA BERDASARKAN**

ISO 31000 : 2018

**(STUDI KASUS : JPL No.165 KM 108+610, Desa
Sumberejo, Kecamatan Talun, Kabupaten Blitar)**

KERTAS KERJA WAJIB

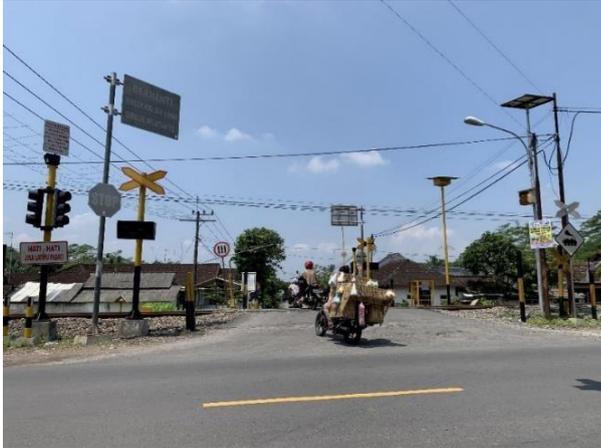
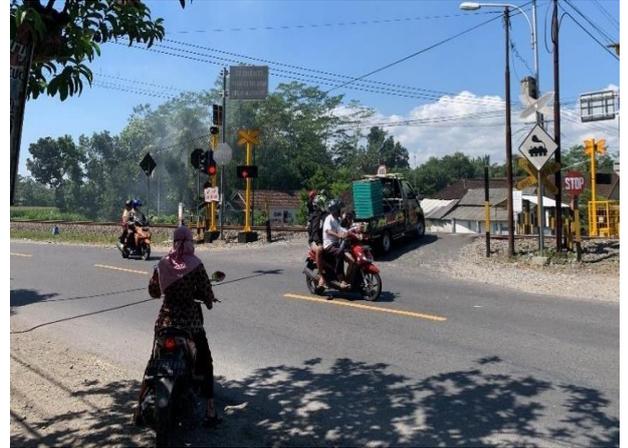
Gambar II. 5 JPL 165 Tampak dari Utara

Ketiga gambar di atas cukup menjelaskan terkait kondisi eksisting dari perlintasan sebidang JPL 165, dimana kondisi yang paling mencolok yaitu tentunya pada pemasangan perlengkapan keselamatan perlintasan sebidang, karena seakan-akan hanya asal pasang tidak sesuai dengan aturan. Terlihat jelas pada rambu peringatan dan rambu larangan pemasangannya diletakkan pada satu tempat yang sama,

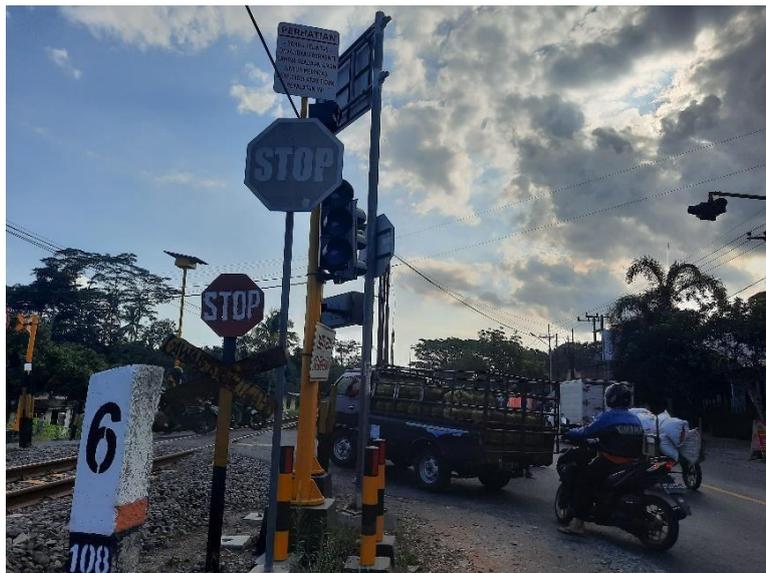
Gambar II. 7 Kondisi Eksisting JPL 165

Berdasarkan desain kondisi eksisting perlintasan JPL 165 menunjukkan bahwa perlengkapan keselamatan perlintasan sudah termasuk dalam kategori yang lengkap, bahkan perlengkapan tambahan seperti EWS juga tersedia. Namun letak pemasangannya yang belum sesuai dengan standar minimum yang ada, serta ada beberapa perlengkapan keselamatan yang tergolong penting tapi belum ada seperti pita pengaduh, median jalan, dan marka melintang untuk batas berhenti.

Kondisi yang paling mencolok eksisting dari perlintasan sebidang JPL 165 yaitu tentunya pada pemasangan perlengkapan keselamatan perlintasan sebidang yang seakan-akan hanya asal pasang tidak sesuai dengan aturan. Terlihat jelas pada rambu peringatan dan rambu larangan pemasangannya diletakkan pada satu tempat yang sama

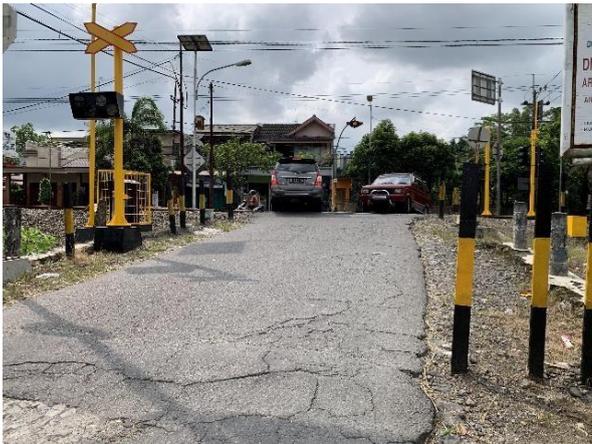
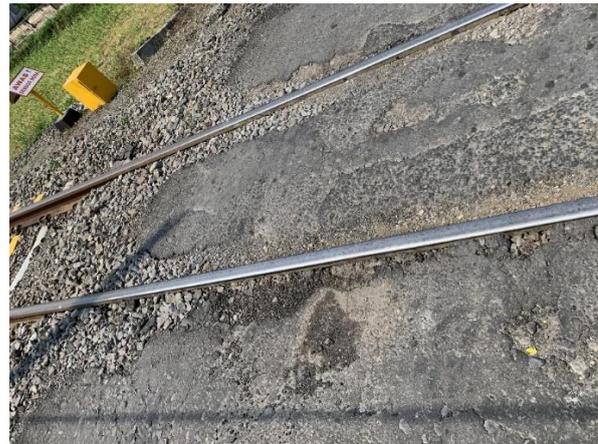
Gambar II. 8 Kondisi Jalan aspal

Kondisi pada aspal perlintasan juga berlubang yang berbahaya untuk pengguna kendaraan mengingat kondisi jalan juga menanjak dari arah jalan bengewan.

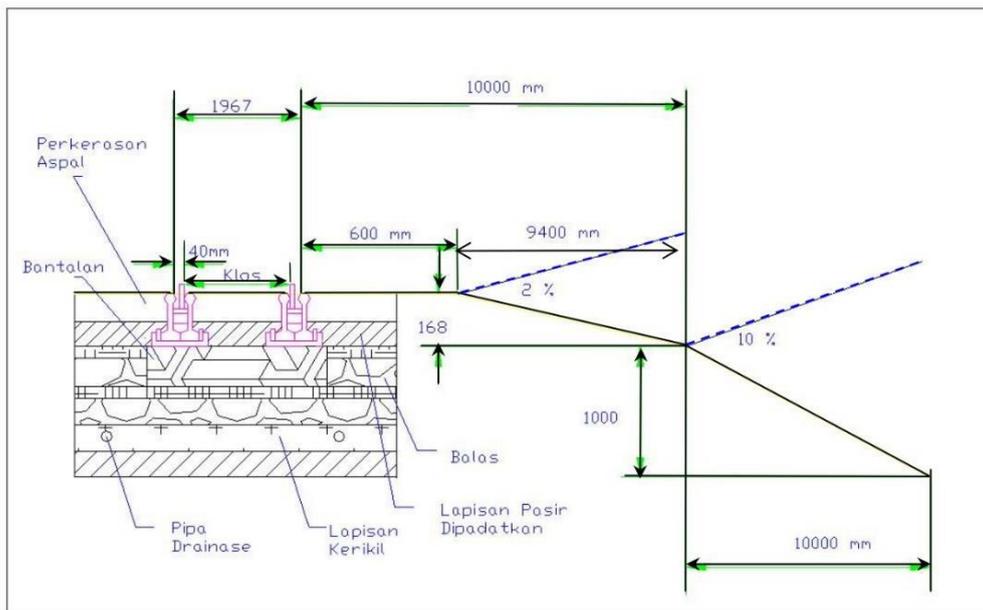
Gambar III. 1 Kemiringan jalan pada perlintasan jalan dengan jalur kereta api
 Persyaratan Prasarana Jalan dan KA pada Perlintasan Sebidang
 Ruas jalan yang dapat dibuat perlintasan sebidang antara jalan dengan jalur kereta api mempunyai persyaratan sebagai berikut :

- e) Sudut perpotongan antara jalan rel dengan jalan sekurang-kurangnya 90 derajat dan panjang jalan yang lurus minimal harus 150 meter dari as jalan rel;

- f) Harus dilengkapi dengan rel lawan (dwang rel) atau konstruksi lain untuk menjamin tetap adanya alur untuk flens roda;
- g) Tata cara persyaratan ini dapat dilihat pada gambar III.1.

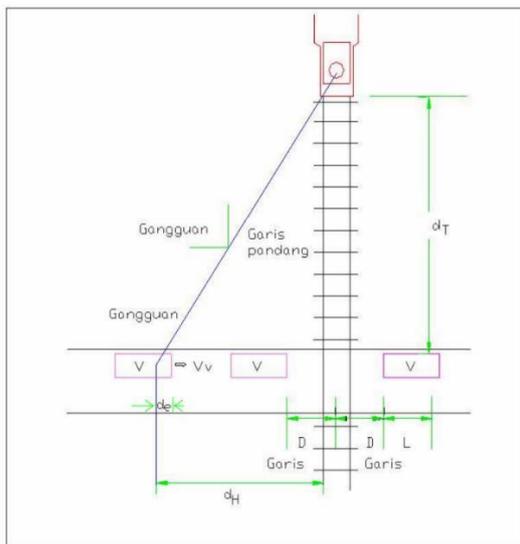
Gambar III. 2 Kondisi kendaraan dapat mengamati kereta atau dapat berhenti

D = jarak dari garis stop atau dari bagian depan kendaraan terhadap rel terdekat

d_e = Jarak dari pengemudi terhadap bagian depan kendaraan.

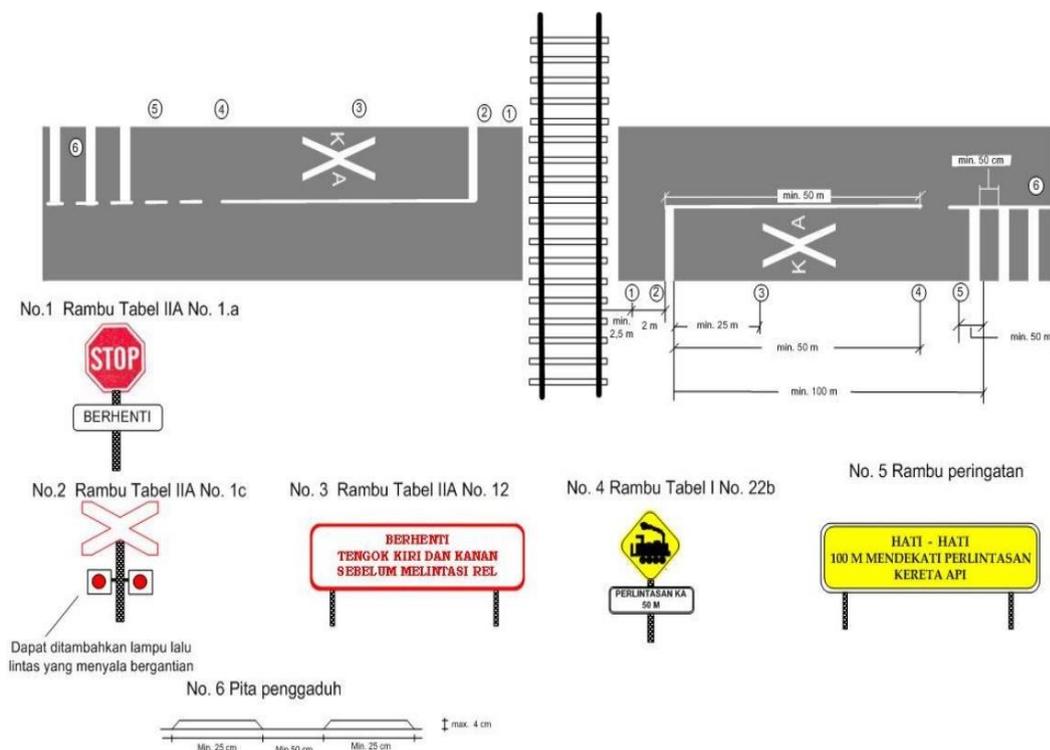
Gambar III. 3 Pemasangan rambu marka dan perlengkapan lampu pada persilangan sebidang

- a) isyarat lampu satu warna berwarna merah yang menyala berkedip atau dua lampu berwarna merah yang menyala bergantian,
- b) isyarat suara atau tanda panah pada lampu yang menunjukkan arah datangnya kereta api. Tatacara pemasangan perlengkapan jalan berupa rambu dan marka serta lampu isyarat lalu lintas berwarna merah berkedip, isyarat suara atau panah pada lampu yang menunjukkan arah datangnya kereta api secara detail sebagai berikut .

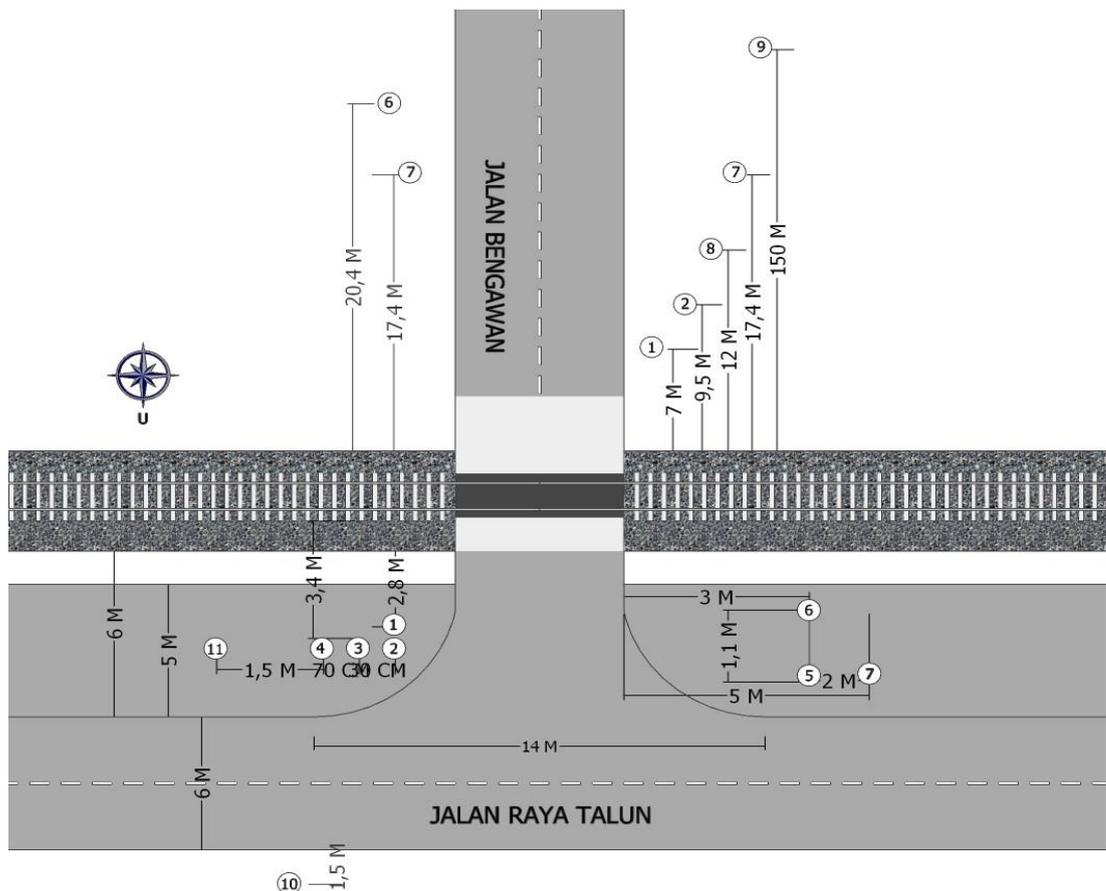
Gambar V. 1 Lokasi Rambu eksisting

Berdasarkan hasil dari observasi kondisi eksisting perlintasan sebidang perlintasan sebidang NO.165 pada bagian peralatan perlengkapan keselamatan perlintasan sebidang dengan acuan dari Peraturan Direktur Jenderal Perhubungan Darat SK.407/KA.401/DRJD/2005 serta SK.407/AJ.401/DRJD/2018, dengan hasil observasi inventarisasi kelengkapan peralatan keselamatan perlintasan sebidang No.165 sebagai berikut.

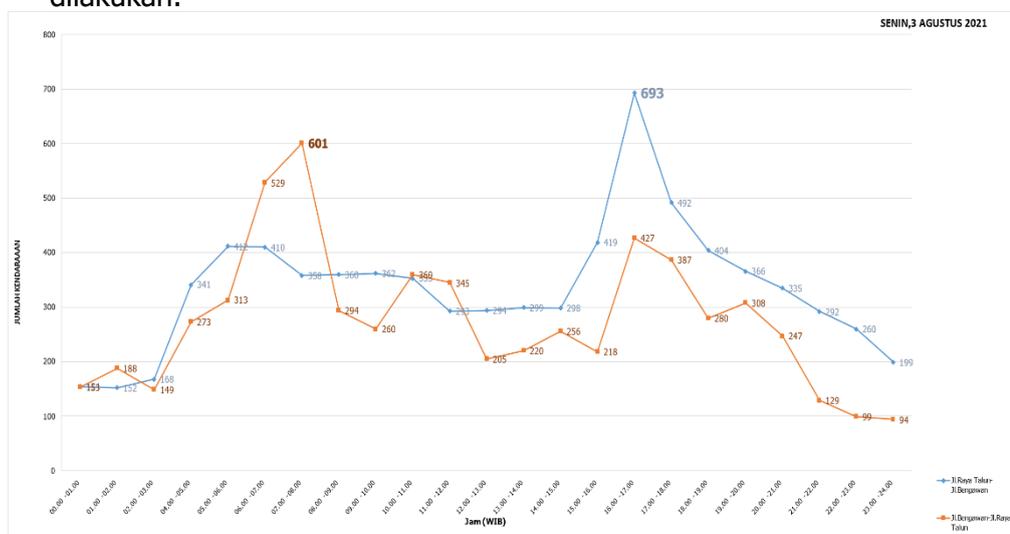
Gambar V. 2 Grafik Volume Lalu Lintas

Kegiatan survei yang dilakukan penulis guna mengetahui kondisi eksisting di perlintasan sebidang No.165 selain menganalisis kondisi dari kelengkapan peralatan keselamatan di perlintasan sebidang No.165 yaitu melakukan survei Traffic Counting atau survei pencacahan lalu lintas. Survei Traffic Counting merupakan survei yang dilakukan dengan cara menghitung/mencacah kendaraan yang lewat pada suatu ruas jalan pada periode waktu tertentu guna mengetahui volume kendaraan yang melewati ruas jalan tertentu, dalam hal ini adalah perlintasan sebidang No.165 . Survei Traffic Counting tersebut dilakukan selama satu minggu yaitu pada tanggal 3 Agustus 2021 dengan rentang waktu 24 jam/hari mulai pukul 00.00-24.00 WIB. Berikut penulis sajikan terkait data volume lalu lintas harian di perlintasan sebidang No.165 berdasarkan hasil survei yang telah dilakukan.

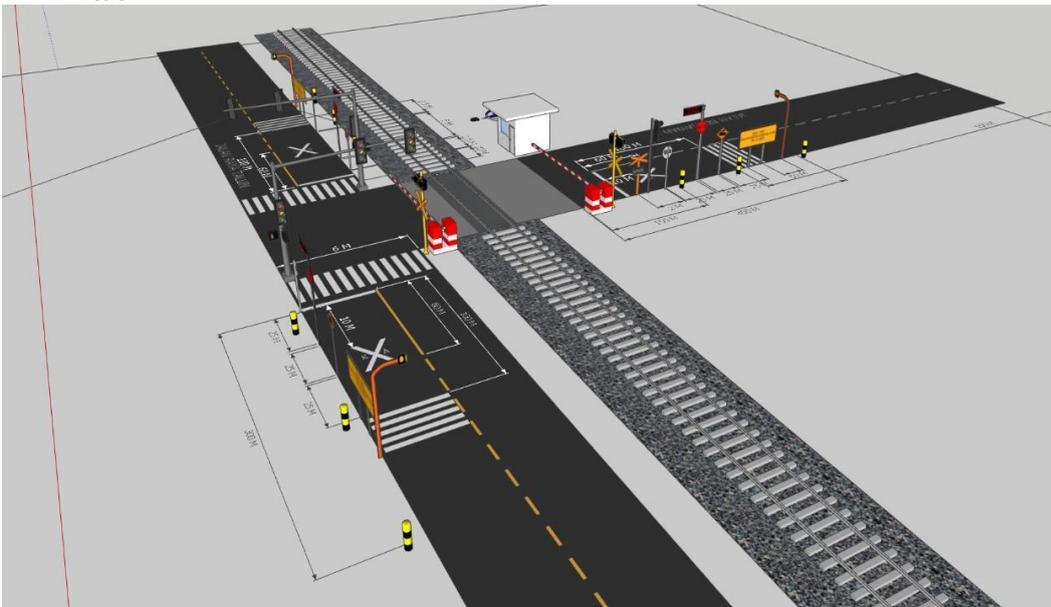
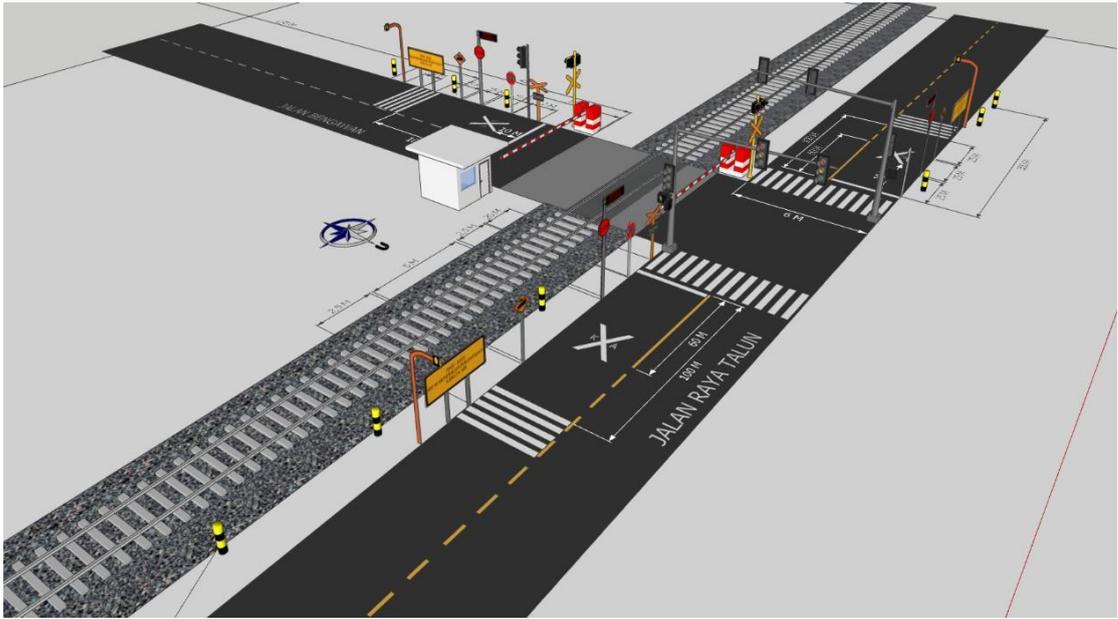
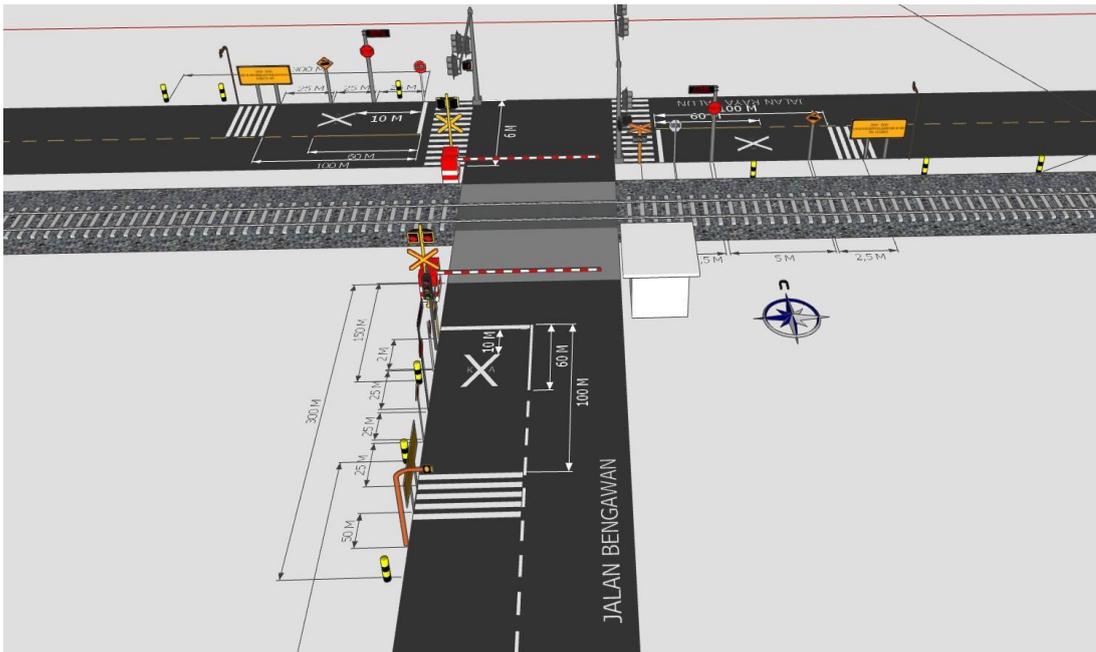
1. Ulang Pemasangan fasilitas Keselamatan
 - a. Desain ulang pemasangan fasilitas keselamatan dan pengaturan arus lalu lintas

Gambar V 3 Tampak dari barat

Gambar V. 4 Tampak dari Timur

Gambar V. 5 Tampak dari selatan

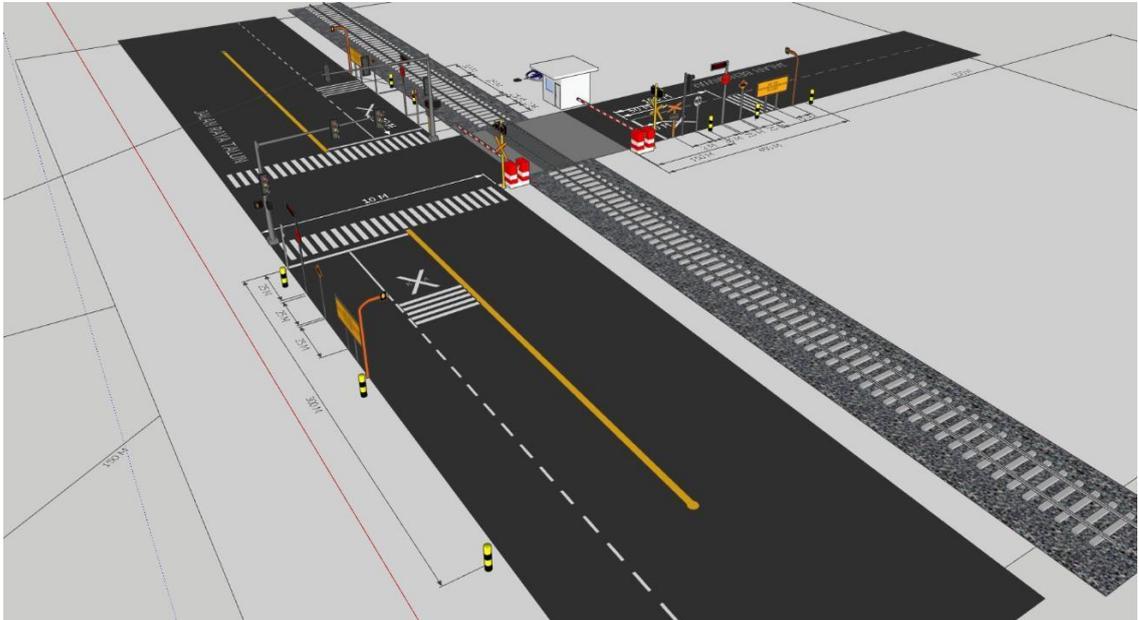
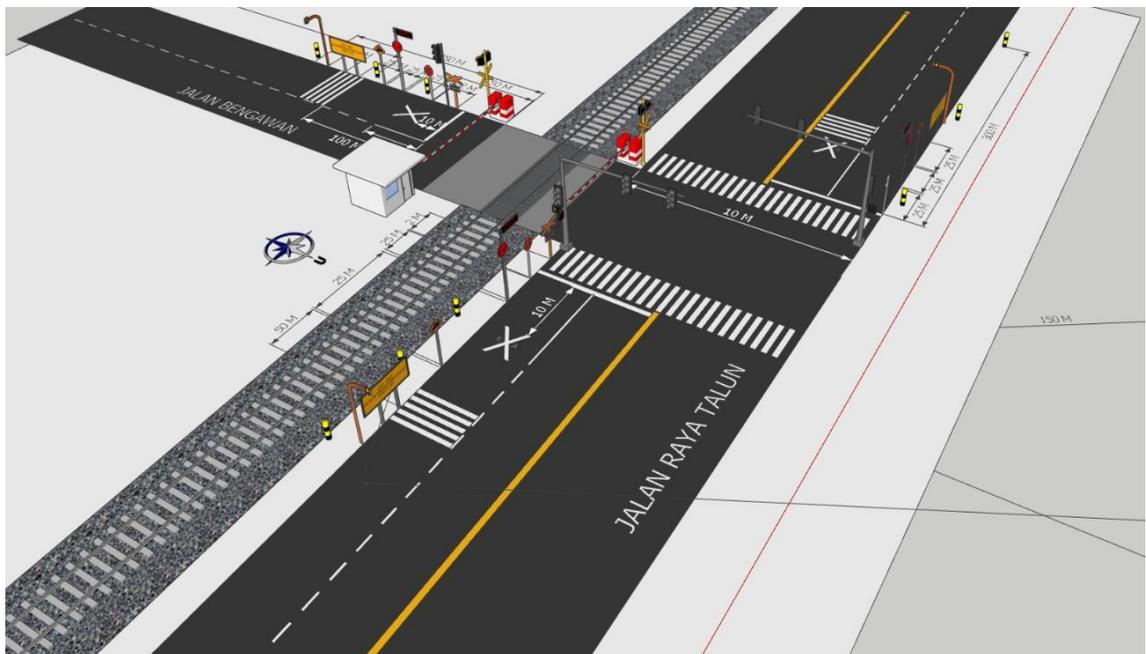
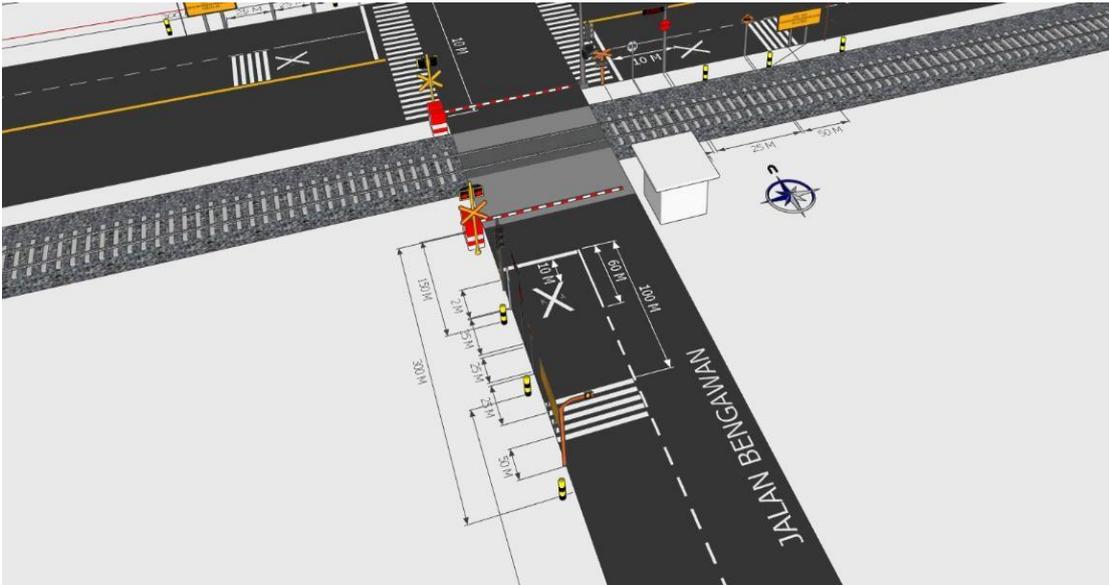
2. Desain ulang pemasangan fasilitas keselamatan perlintasan disertai pelebaran jalan dan pengaturan arus lalu lintas.

Gambar V. 6 Tampak dari barat

Gambar V. 7 Tampak dari Timur

Gambar V. 8 Tampak dari selatan

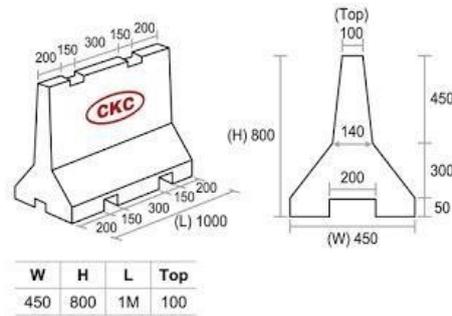
- d) Median atau pembagi menggunakan road barrier beton.

Ukuran dari road barrier beton adalah 800 mm untuk tinggi, 450 mm lebar bagian bawah, 1000 mm untuk penjangnya dan 100 mm lebar bagian atas. Sehingga untuk panjang 100 meter membutuhkan 100 road barrier beton.

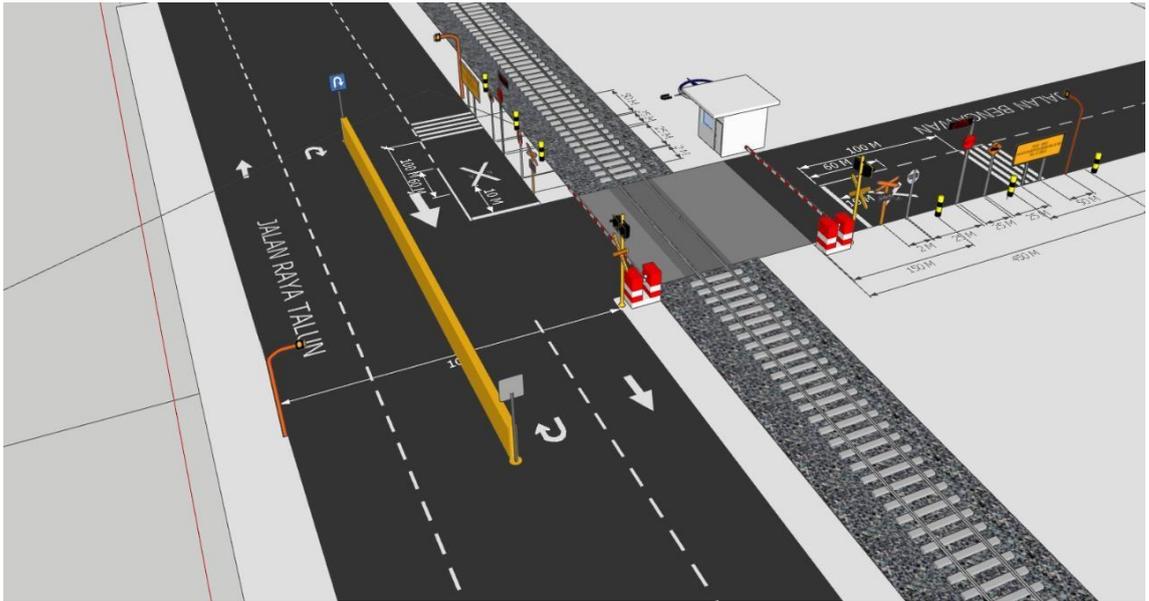
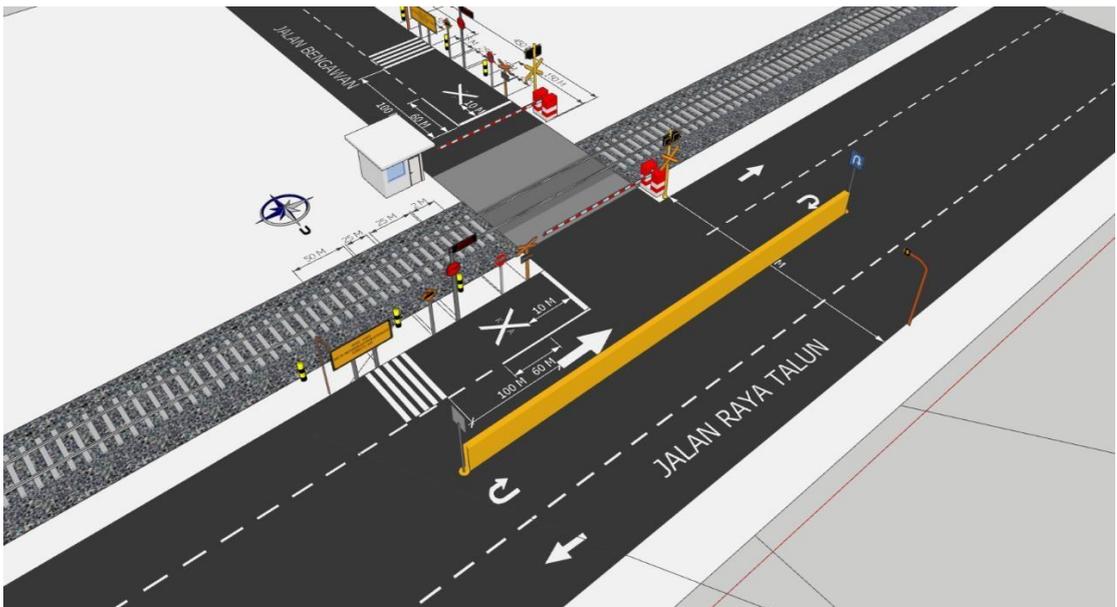
Model putar balik pada ruas Jalan Raya Talun ini juga cukup efektif terhadap tingkat keselamatan dan keamanannya, karena arus kendaraan dari ruas Jalan Raya Talun yang hendak melintasi perlintasan sebidang No.165 terpusat di satu lajur yaitu di timur perlintasan, hal tersebut tentunya mengurangi risiko kecelakaan sebab konsep tersebut dapat mengurangi kendaraan yang hendak menyeberang secara langsung, baik dari arah barat maupun dari arah selatan. Namun konsep arus lalu lintas seperti ini juga disertai dengan pelebaran jalan, guna untuk mengatur arus lalu lintas agar tetap teratur dan manuver kendaraan yang hendak melakukan putar balik. Terlepas dari kelebihan dari konsep tersebut, pasti memiliki kekurangan, yaitu masih memiliki risiko bahaya kecelakaan. Risiko tersebut berasal dari kendaraan yang berkendara dengan kecepatan tinggi dan hal itu tentu membahayakan bagi pengendara yang hendak melakukan putar balik.

Gambar V. 9 Tampak dari barat

Gambar V. 10 Tampak dari timur

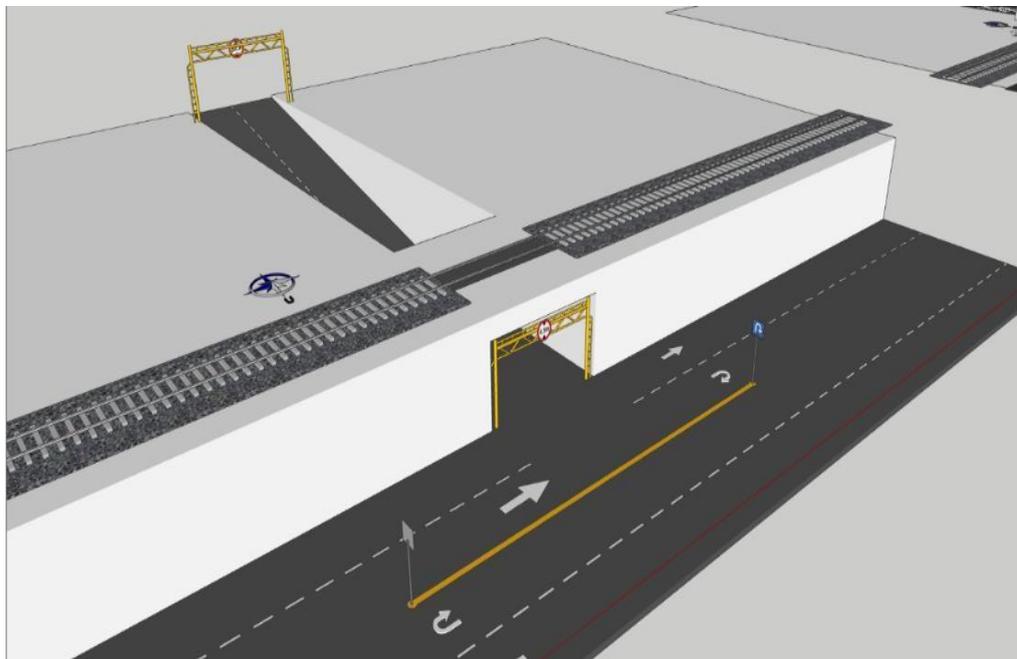
Gambar V. 11 Contoh desain underpass

Tabel di atas menunjukkan bahwa dari enam poin ketentuan adanya perlintasan sebidang hanya dua poin saja yang terpenuhi yaitu perlintasan terletak di Jalan Kelas III dan jarak pandang pengendara 150m. Ketentuan tersebut apabila dilanggar akan membahayakan baik bagi operasional kereta api maupun bagi pengendara jalan raya. Selain itu berdasarkan pada Pasal 3 PM 36 Tahun 2011 juga memberikan penjelasan bahwa perpotongan antara jalur kereta api dengan jalan disebut perlintasan, dimana perlintasan yang dimaksud dibuat tidak sebidang. Pernyataan tidak sebidang tersebut dapat dikecualikan namun hanya bersifat sementara. Untuk titik usulan underpass terletak pada garis lintang -8,090647 dan garis bujur 112,277583 .

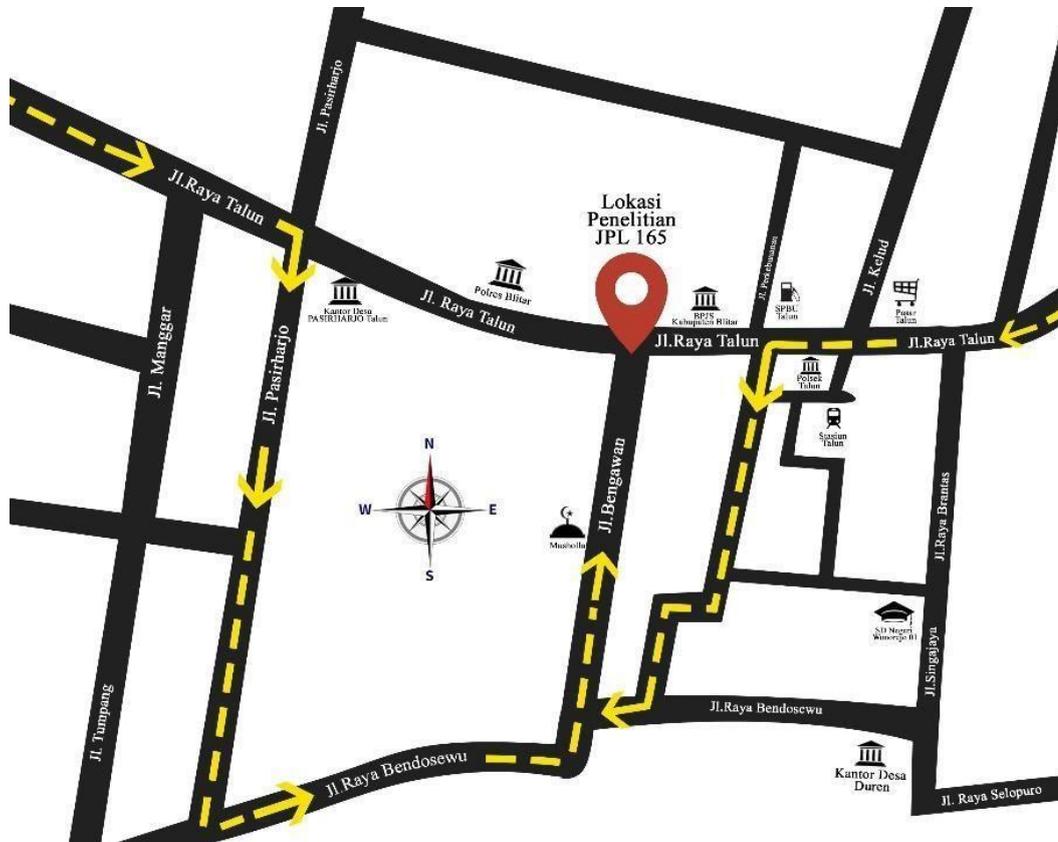
Gambar V. 12 Jalur Alternatif Jika JPL 165 Ditutup

Jika melakukan tindakan penutupan perlintasan sebidang No.165, jalan alternatif juga sudah tersedia untuk menuju atau dari ruas Jalan Bengawan, tentunya dengan risiko rute jalan yang cukup lebih jauh. Jika hendak dari atau ke arah timur, ruas jalan alternatifnya adalah melewati ruas Jalan Brantas dan Jalan Raya Bendosewu ,untuk jarak dari Jalan Bengawan sampai Jalan Branas adalah 800m. Ruas Jalan Brantas sendiri memiliki lebar efektif sama dengan perlintasan sebidang No.165 yaitu 6 meter dan Ruas Jalan Raya Bendosewu juga termasuk Jalan Kelas II. Namun jika hendak dari atau ke arah jalan bagian barat, jalan alternatifnya dapat melewati ruas Jalan Pasirharjo dan

Jalan Raya Bendosewu. Ruas Jalan Pasirharjo juga memiliki lebar jalur efektif sama dengan perlintasan sebidang No.165 yaitu 6 meter .
