**PENINGKATAN KESELAMATAN PADA PERLINTASAN
SEBIDANG JPL NO 13A KM 21+834 PETAK JALAN
ANTARA ST.WONOKROMO – ST.SEPANJANG**

KERTAS KERJA WAJIB

**POLITEKNIK TRANSPORTASI DARAT INDONESIA - STTD
PROGRAM STUDI DIPLOMA III MANAJEMEN
TRANSPORTASI PERKERETAAPIAN
BEKASI
2021**

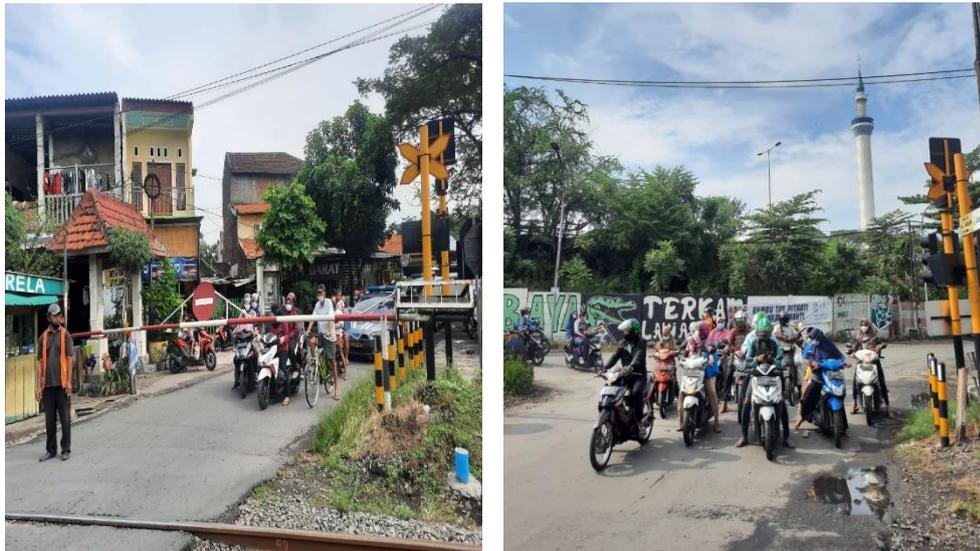
Gambar II.2 Kondisi Perlintasan sebidang JPL No.13A

Gambar di atas menunjukkan kondisi perlintasan sebidang JPL No. 13A yang dijaga oleh masyarakat setempat dan terdapat kepadatan arus lalu lintas yang terjadi ketika ada KA yang melewati perlintasan tersebut. Adapun kondisi palang pintu masih digerakkan secara manual dan juga hanya terdapat satu palang pintu.

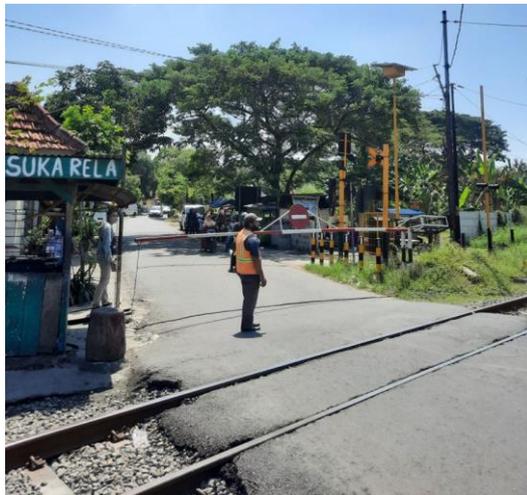
Gambar II.3 Kondisi Jarak Pandang pada JPL No.13A

Pada JPL No.13A kondisi jarak pandangnya masih sesuai dengan peraturan yang ada yakni 500 meter. Masinis dapat melihat perlintasan tanpa terhambat jarak pandangnya dan masyarakat sebagai relawan dapat melihat dengan jelas ketika ada kereta yang akan melintas.

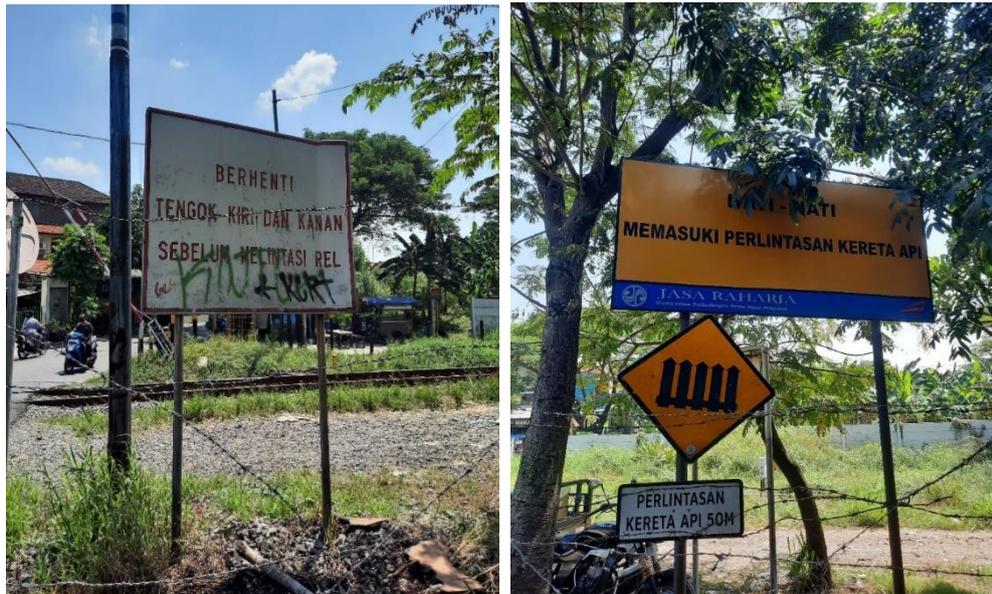
Gambar II.4 Kondisi rambu larangan berupa kata-kata dan rambu peringatan pintu perlintasan sebidang kereta api

Dapat dilihat rambu larangan berupa kata kata dengan kondisi buruk yang terdapat banyak coretan dan rambu peringatan pintu perlintasan sebidang yang tidak sesuai dengan kondisi perlintasan sebidang.

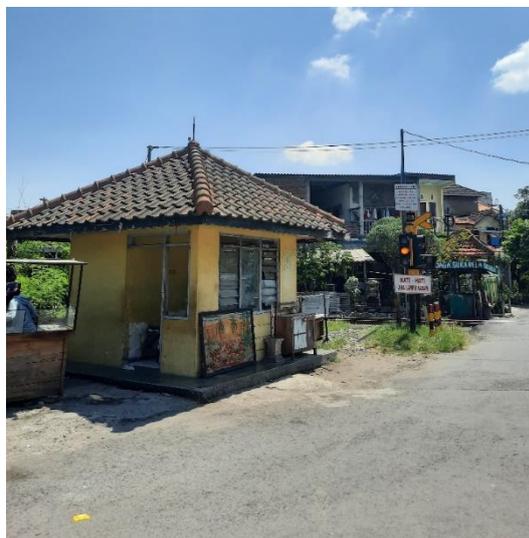
Gambar II.5 Kondisi gardu yang tidak terpakai

Pada perlintasan sebidang JPL No.13A terdapat gardu yang tidak terpakai dan tidak digunakan lagi dikarenakan tidak adanya penjaga resmi pada perlintasann sebidang JPL No.13 A.

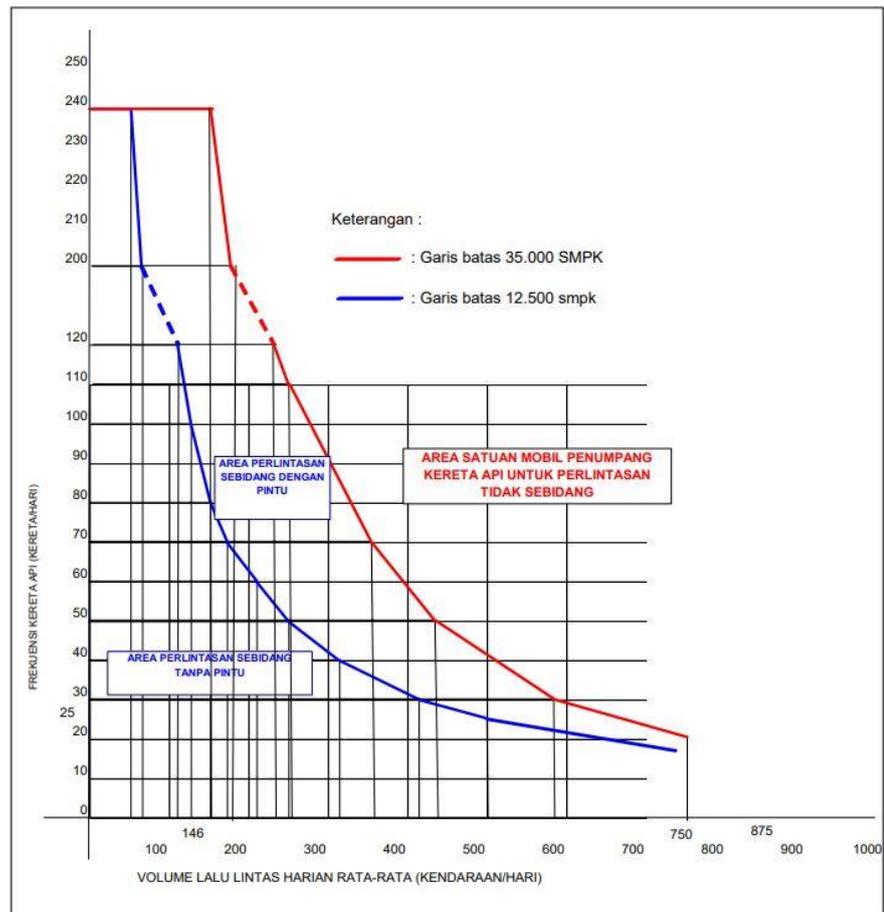
Gambar III.2 Grafik penentuan perlintasan sebidang

- a. Perlintasan sebidang antara jalan dengan jalur kereta api, terdiri dari :
 - 1) Perlintasan sebidang yang dilengkapi dengan pintu
 - a) Otomatis
 - b) Tidak Otomatis
 - 2) Perlintasan sebidang tidak dilengkapi pintu
- b. Perlintasan sebidang sebagaimana dimaksud dalam huruf a butir:
 - 1) apabila melebihi ketentuan mengenai:
 - a) Jumlah kereta api yang melintas pada lokasi tersebut sekurang-kurangnya 25 kereta/hari dan sebanyakbanyaknya 50 kereta /hari;
 - b) volume lalu lintas harian rata-rata (LHR) sebanyak 1.000 sampai dengan 1.500 kendaraan pada jalan dalam kota dan 300 sampai dengan 500 kendaraan pada jalan luar kota;
 - c) Hasil perkalian antara volume lalu lintas harian rata-rata (LHR) dengan frekuensi kereta api antara 12.500smpk sampai dengan 35.000 smpk. maka harus ditingkatkan menjadi perlintasan tidak sebidang

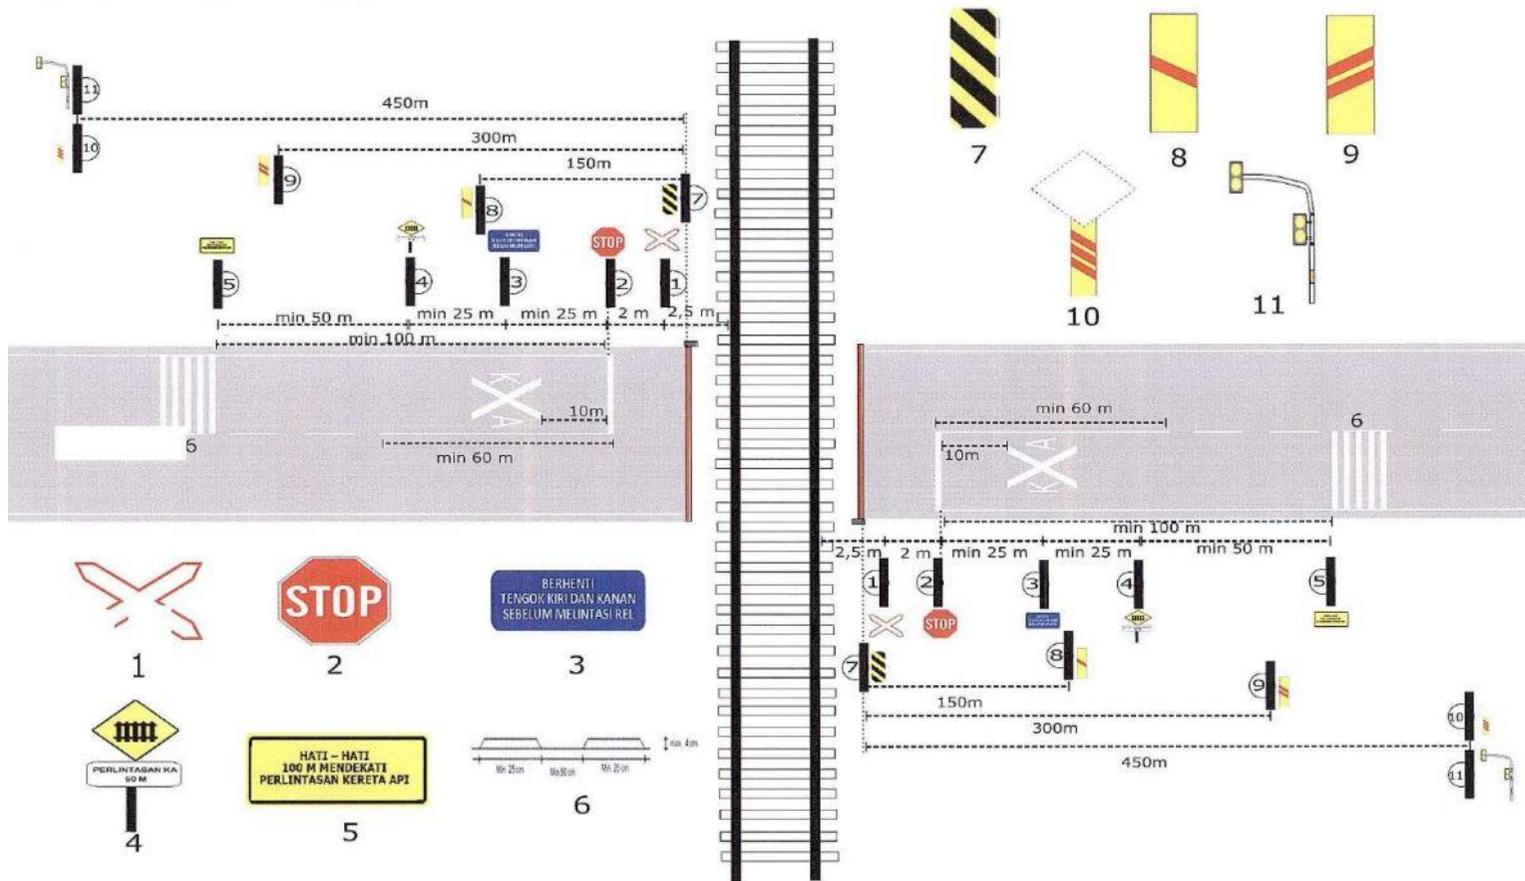
Gambar III.3 Perlintasan sebidang dengan 2 lajur 2 arah

Berikut merupakan gambar pemasangan perlengkapan jalan pada perlintasan sebidang berpintu pada jalan 2 lajur 2 arah dengan jalur tunggal kereta api

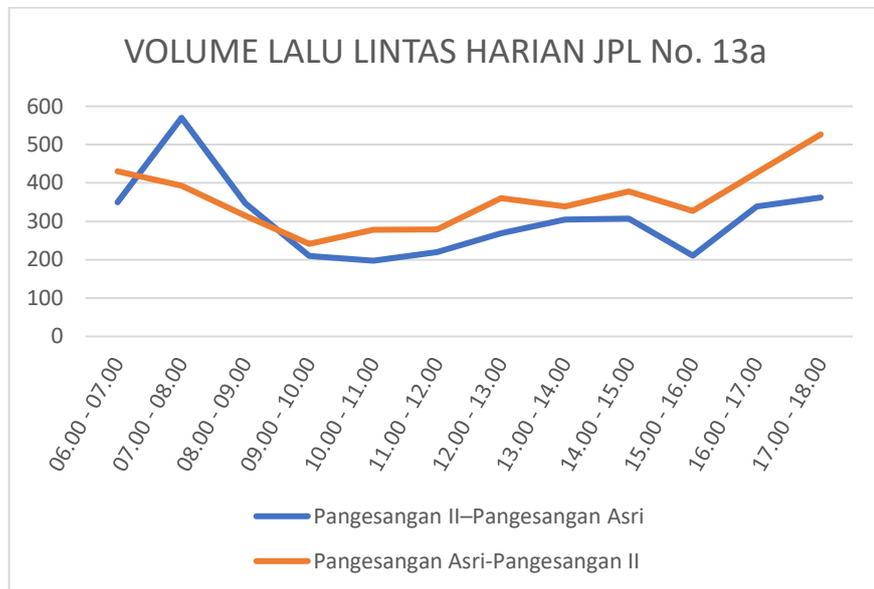
Gambar V.1 Grafik Volume Lalu Lintas

1. Volume lalu lintas harian Perlintasan sebidang No. 13A

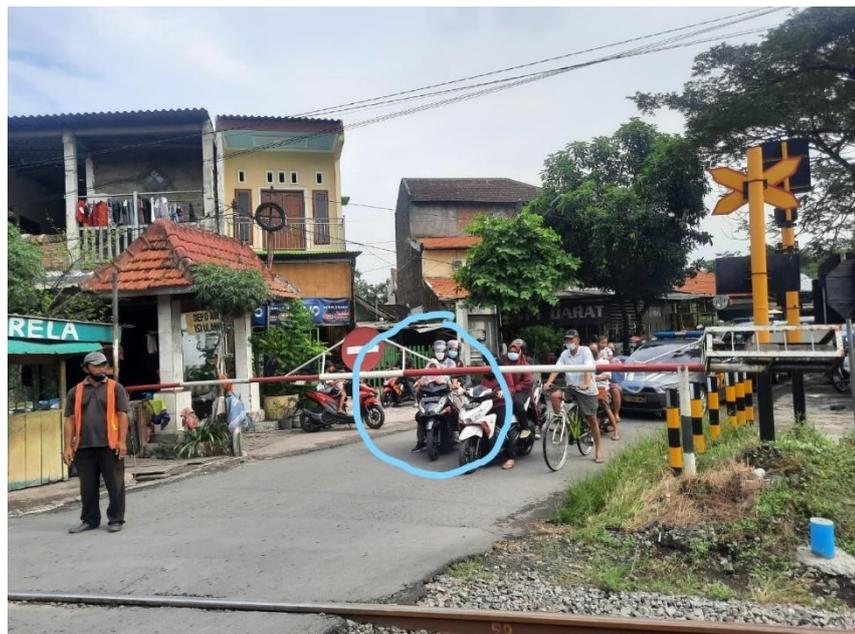
Gambar V.4 Pengguna jalan menggunakan jalur lawan arus

Dari hasil survei karakteristik pengguna jalan di sisi jalan yang berpalang pintu manual yang dijaga masyarakat setempat tidak ada yang menrobos palang pintu dikarenakan palang pintu digerakkan secara manual oleh masyarakat dan Panjang palang pintu menutupi keseluruhan median jalan. Prilaku pengguna jalan raya yang melanggar hanya menggunakan jalur lawan arus kendaraan. Berikut merupakan hasil prilaku pengguna jalan yang menggunakan jalur lawan arus.

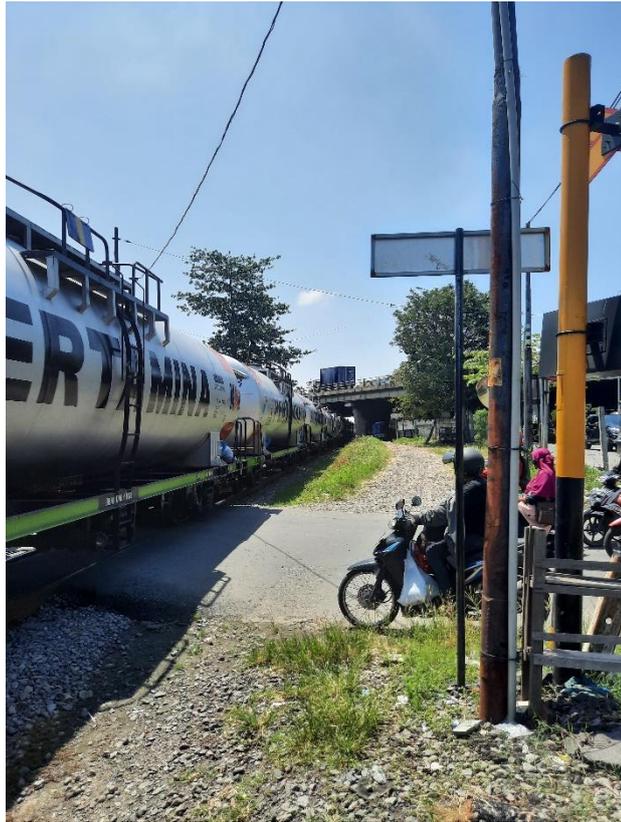
Gambar V.5 Pengguna jalan yang terlalu mendekati KA yang melintas

Dari hasil survei karakteristik pengguna jalan pada sisi jalan perlintasan sebidang yang tidak berpalang terdapat perilaku pengguna jalan raya yang tidak disiplin seperti menggunakan lajur berlawanan arah dan terlalu mendekati KA yang melintas Berikut merupakan gambar perilaku pengguna jalan raya yang tidak disiplin di perlintasan sebidang JPL No. 13A
