BAB II

GAMBARAN UMUM

Jalan By Pass Krian merupakan sebuah jalan yang terletak di Kecamatan Krian dengan panjang jalan 3,5 km. Berdasarkan data dari Satlantas Polresta Sidoarjo Jalan By Pass Krian menduduki peringkat pertama pada lokasi daerah rawan kecelakaan di Kabupaten Sidoarjo. Jalan tersebut memiliki fungsi jalan sebagai arteri primer dengan status jalan nasional dan tipe jalan 4/2 D dengan lebar jalan 14 meter dengan masing-masing jalur memiliki lebar 7 meter. Terdapat hambatan samping pada jalan tersebut yaitu kendaraan angkutan barang masih banyak parkir di bahu jalan sehingga mengganggu kondisi lalu lintas serta pedagang yang membuka lapak di bahu jalan. Kondisi wilayah studi terlampir dibawah ini.

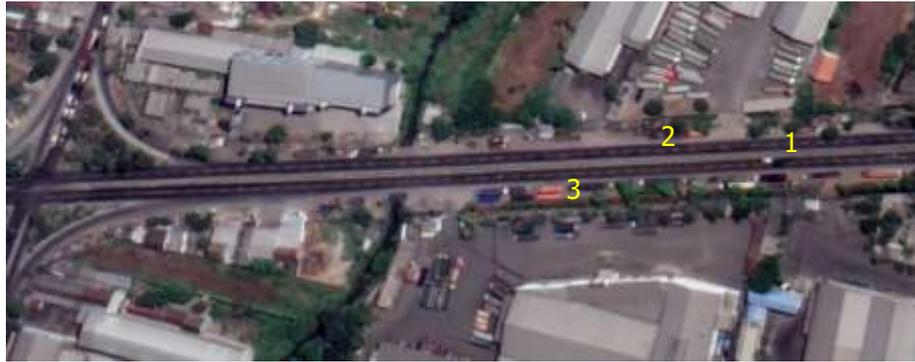
Gambar II. 5 Titik Lokasi pada km 25 – km 26

Kondisi jalan yang rusak dan berlubang sangat membahayakan bagi para pengguna jalan, terlebih Ketika turunnya hujan, air hujan tersebut akan menggenang di jalan yang berlubang dan etika malam hari kondisi di sepanjang jalan tersebut gelap, sehingga jalan yang rusak tersebut tidak terlihat. Di sepanjang jalan tersebut terdapat beberapa simpang kecil yang menuju ke arah desa serta median jalan yang dipisah untuk digunakan masyarakat menyeberang jalan akan tetapi pada simpang tersebut tidak ada *warning light* berpotensi menimbulkan terjadinya kecelakaan terlebih saat kondisi malam hari.
