## BAB V

### ANALISIS DATA DAN PEMECAHAN MASALAH

## V.2 Penentuan Titik Lokasi Rawan Kecelakaan di Jalan By Pass Krian

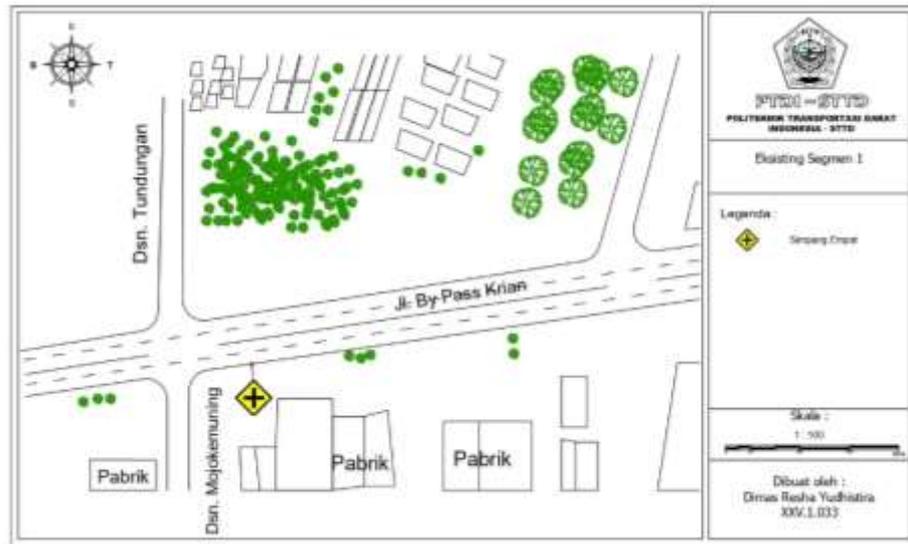
**Gambar V. 2** Eksisting Segmen 1

Dapat dilihat dari gambar V.2, V.3, dan V.4 diatas, menunjukkan bahwa dari ketiga segmen tersebut dua segmen diantaranya terdapat fasilitas perlengkapan jalan yang berupa rambu, antara lain:

- a. segmen 1 terdapat satu rambu peringatan yaitu rambu simpang 4 di dekat simpang yang mengarah ke Dsn. Mojokemuning,
- b. segmen 2 tidak terdapat rambu sama sekali,
- c. segmen 3 terdapat satu rambu peringatan yaitu rambu peringatan rawan kecelakaan yang terpasang di sisi kiri jalan yang dapat dilihat dari arah timur Jalan By Pass Krian.

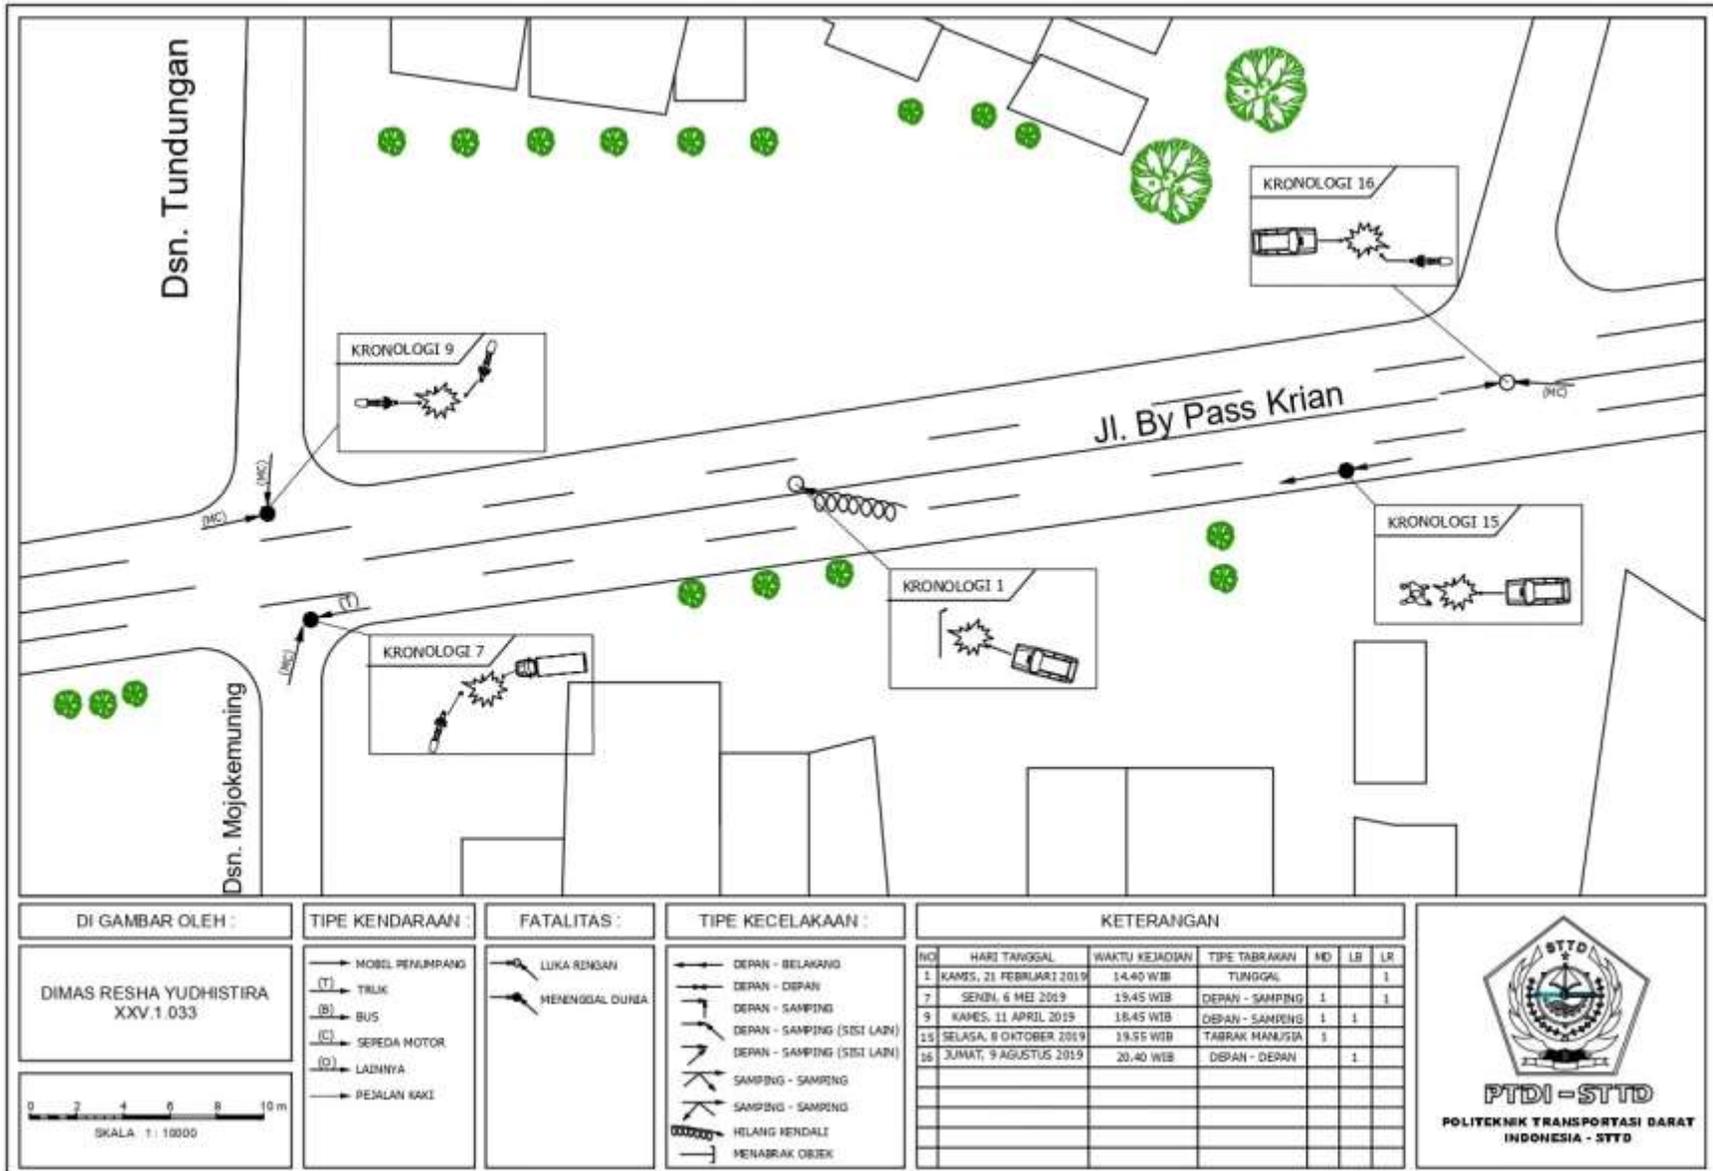
Gambar V. 5 Diagram Collision Jalan By Pass Krian Km 25 – Km 26

No	Waktu kejadian	Tipe Tabrakan	Kronologi Kecelakaan
1	21 Februari 2019 14.40 WIB	Tunggal	Kecelakaan di Jalan By pass Krian. Sebuah mobil Avanza nopol W 1736 QO melaju dari arah Surabaya, diduga supir mengantuk, alhasil mobil oleng dan menabrak tiang penerangan jalan umum. Pengemudi mobil hanya mengalami luka ringan.
Penyebab : a. Pengemudi mobil berkendara dalam keadaan mengantuk b. Pengemudi mobil kurang berhati-hati dalam berkendara			
7	6 Mei 2019 19.45 WIB	Depan - Samping	Kecelakaan lalu lintas di Jl. By Pass Krian antara motor Honda Beat nopol W 6943 OD dengan truk nopol S 9458 SA. Motor honda beat melaju dari arah utara keluar dari gang. Kemudian melaju ke arah timur. Sesampainya di TKP, ditabrak truk yang berjalan dari arah barat ke timur. Pengemudi motor meninggal di lokasi.
Penyebab : a. Kondisi jalan yang gelap saat malam hari b. Tidak ada rambu peringatan daerah rawan kecelakaan

9	11 April 2019 18.45 WIB	Depan - Samping	Kecelakaan lalu lintas di Jl. By Pass Krian antara motor Honda Supra nopol W 2512 BT dengan Yamaha Mio nopol W 4987 ZR. Korban yang mengendarai motor supra dari arah Krian ke Surabaya. Dari arah berlawanan, terdapat motor mio yang hendak menyeberang dari gang, pengemudi motor supra berkendara dalam kecepatan tinggi dan tidak sempat rem motor. Tabrakan pun terjadi, motor supra menabrak samping motor motor mio. Satu Korban luka ringan.
Penyebab : <ul style="list-style-type: none"> <li>a. Pengemudi motor berkendara dalam kecepatan tinggi</li> <li>b. Tidak adanya rambu batas kecepatan di lokasi kejadian</li> <li>c. Tidak ada rambu peringatan daerah rawan kecelakaan</li> <li>d. Kondisi gelap saat malam hari</li> </ul>			
15	8 Oktober 2019 19.55 WIB	Tabrak Manusia	Kecelakaan Lalu Lintas yang melibatkan antara seorang pedagang kaki lima dengan mobil Daihatsu Terios S 3659 UV. Awalnya korban berjalan di jalan aspal lajur kiri. Di waktu bersamaan, melaju mobil Terios dari arah Mojokerto. Pada saat kejadian kondisi gelap saat malam hari dan pengemudi tidak tahu bahwa ada orang yang sedang berjalan. Selanjutnya, pedagang itu tertabrak mobil tersebut. Korban meninggal dunia di lokasi kejadian.

Kemungkinan Penyebab : a. Kondisi gelap saat malam hari, sehingga membuat pengemudi mobil tidak mengetahui ada orang yang sedang berjalan b. Kurang berhati-hatinya pedagang asongan dalam menggunakan jalan, dikarenakan pedagang tersebut berjalan di aspal tidak berjalan di bahu jalan		
16	9 Agustus 2019 20.40 WIB	Depan - Depan	Kecelakaan lalu lintas antara mobil Honda Brio nopol AG 1687 GT dengan motor Yamaha Aerox nopol W 4639 IE. Pengemudi motor aerox hendak melakukan putar balik. Dari arah berlawanan, melaju mobil brio. Penedara mobil tersebut tidak mengetahui bahwa ada motor yang sedang melakukan putar balik dikarenakan pada saat kejadian kondisi jalan gelap saat malam hari. Mobil pun menabrak bagian depan motor. Pengemudi motor mengalami luka berat.
	Penyebab : a. Kondisi jalan yang gelap saat malam hari b. Tidak ada rambu peringatan daerah rawan kecelakaan

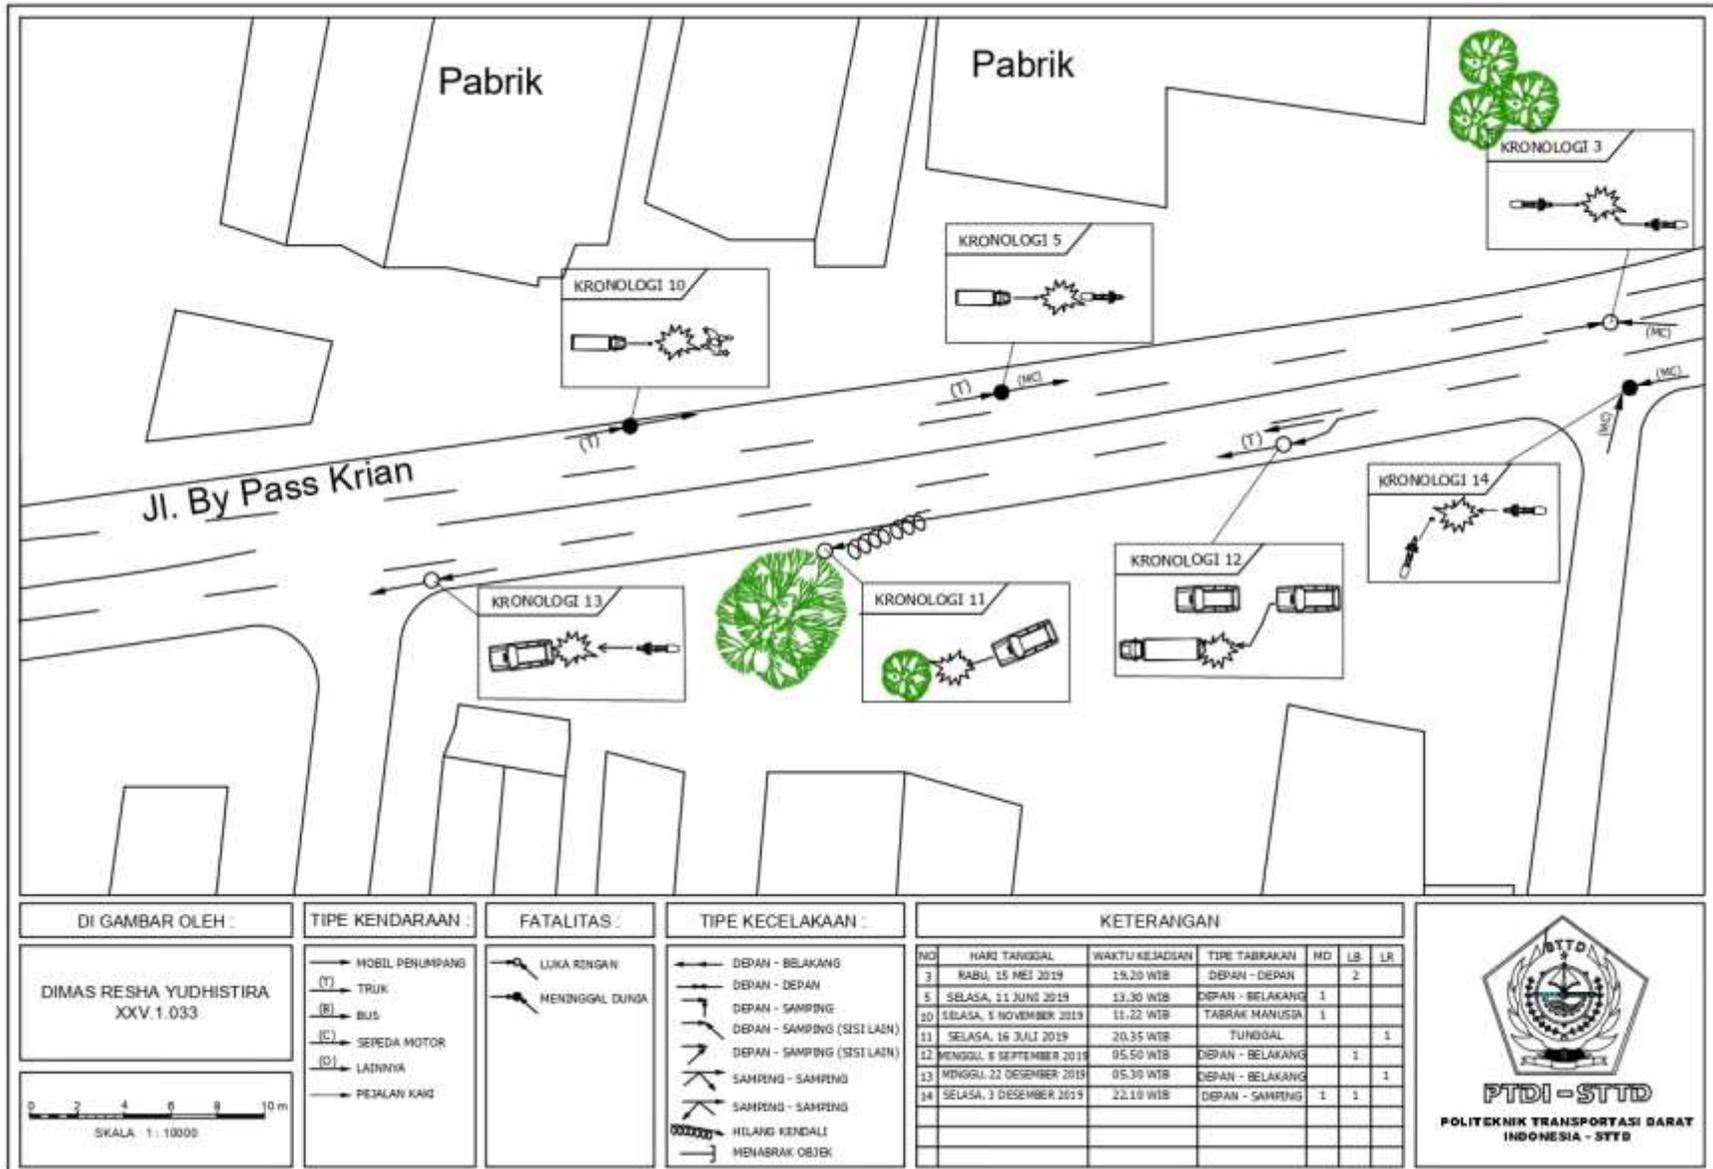
Gambar V. 6 Diagram Collision Jalan by Pass Krian Km 26 – Km 27

No	Waktu kejadian	Tipe Tabrakan	Kronologi Kecelakaan
3	15 Mei 2019 19.20 WIB	Depan - Depan	Terjadi Kecelakaan Lalu Lintas di Jl. By Pass Krian antara motor Vega nopol W 5191 TB dengan motor Megapro nopol W 5487 NN. Motor vega hendak putar balik, dari arah berlawanan ada pengemudi motor megapro yang melaju dengan kecepatan tinggi, motor megapro tersebut hendak menghindari lubang di depannya, karena motor oleng menabrak depan motor vega. Dua pengemudi motor tersebut mengalami luka berat.
	Penyebab : a. Kondisi jalan yang terdapat lubang b. Tidak adanya rambu batas kecepatan di lokasi kejadian c. Pengemudi motor megapro berkendara dalam kecepatan tinggi		
5	11 Juni 2019 13.30 WIB	Depan - Belakang	Kecelakaan lalu lintas antara motor Honda Scoopy nopol W 3919 UZ dengan dump truk nopol S 8004 UR. Korban yang mengendarai motor scoopy dari arah Krian ke Surabaya. Setibanya di lokasi, korban berusaha mendahului motor didepannya, namun saat hendak mendahului, motor korban tersenggol mobil Innova, kendaraan pun terjatuh dan korban jatuh ke arah kanan. Dari arah yang sama melintas dump truk yang jaraknya sudah terlalu dekat, sehingga melindas korban. Pengemudi motor meninggal dunia di lokasi kejadian.

Kemungkinan Penyebab : a. Pengemudi motor berkendara dalam kecepatan tinggi b. Tidak adanya rambu batas kecepatan di lokasi kejadian c. Tidak ada rambu peringatan daerah rawan kecelakaan		
10	5 November 2019 11.22 WIB	Tabrak Manusia	Terjadi Kecelakaan Lalu Lintas di Jl. By Pass Krian antara pedagang asongan dengan truk nopol L 9166 UV. Awalnya korban berjalan di jalan aspal lajur kanan. Di waktu bersamaan, melaju truk nopol L 9166 UV dari arah Mojokerto - Surabaya. Selanjutnya, korban terserempet ban belakang sebelah kanan truk. Korban meninggal dunia di lokasi kejadian.
	Penyebab : a. Pengemudi truk kurang berhati-hati dalam berkendara b. Kurang berhati-hatinya pedagang asongan dalam menggunakan jalan, dikarenakan pedagang tersebut berjalan di aspal tidak berjalan di bahu jalan c. Tidak adanya rambu batas kecepatan di lokasi kejadian		
11	16 Juli 2019 20.35 WIB	Tunggal	Terjadi kecelakaan lalu lintas di Jl. By Pass Krian. Seorang pengendara motor dengan nopol W 6784 IT menabrak pohon di bahu jalan. Korban berkendara dalam kecepatan tinggi dan diduga mengantuk dan jalan yang dilalui bergelombang, motor yang dikendarainya oleng dan menabrak pohon di bahu jalan. Pengemudi motor hanya mengalami luka ringan.

<p>Kemungkinan Penyebab :</p> <ul style="list-style-type: none"> <li>a. Pengemudi motor berkendara dalam kecepatan tinggi</li> <li>b. Pengemudi motor berkendara dalam kondisi mengantuk</li> <li>c. Kondisi jalan yang bergelombang yang membuat pengemudi motor tersebut oleng</li> <li>d. Kondisi jalan yang gelap saat malam hari, sehingga jarak pandang terbatas</li> </ul>		
12	8 September 2019 05.50 WIB	Depan - Belakang	<p>Kecelakaan lalu lintas di antara mobil Xenia nopol W 7648 FT dengan truk nopol N 4754 BA. Mobil Xenia melaju dari arah timur dengan kecepatan tinggi hendak menyalip kendaraan di depannya yang di lajur kanan dengan menyalip dari sisi lajur kiri. Di depan kendaraan yang disalip terdapat truk melaju dengan pelan. Tabrakan pun terjadi, mobil Xenia menabrak belakang truk. Korban mengalami luka berat .</p>
	<p>Penyebab :</p> <ul style="list-style-type: none"> <li>a. Tidak ada rambu peringatan daerah rawan kecelakaan agar pengemudi dapat berhati-berhati saat melinitas jalan tersebut</li> <li>b. Pengemudi berkendara dalam kecepatan tinggi</li> <li>c. Tidak ada rambu batas kecepatan, sehingga pengemudi berkendara dalam kecepatan tinggi</li> </ul>

13	22 Desember 2019 05.30 WIB	Depan - Belakang	Kecelakaan lalu lintas antara motor Suzuki Shogun nopol W 6875 TP dengan mobil Jazz W 8867 SR. Motor melaju dari arah Barat, tiba-tiba mobil Jazz tersebut mengurangi kecepatannya dan hendak belok ke kiri, tetapi mobil tersebut tidak menyalakan lampu sein dan tidak mengetahui bahwa ada pengemudi motor dibelakangnya. Motor shogun tersebut menabrak belakang mobil tersebut. Pengemudi motor mengalami luka ringan.
Penyebab : a. Pengemudi mobil tidak menyalakan lampu sein sebagai tanda akan belok b. Tidak ada rambu simpang atau <i>warning light</i> sebagai petunjuk kepada pengemudi mobil dan motor bahwa ada simpang			
14	3 Desember 2019 22.10 WIB	Depan - Samping	Kecelakaan lalu lintas di Jl. By Pass Krian antara motor Honda Kawasaki D-Tracker nopol W 5438 ZP dengan Yamaha Byson nopol L 3795 LT. Korban yang mengendarai motor d-tracker dari arah timur. Dari arah berlawanan, terdapat pengemudi motor byson yang hendak menyeberang dari gang pabrik. pengemudi motor d-tracker berkendara dalam kecepatan tinggi dan tidak sempat rem motor. Tabrakan pun terjadi, motor d-tracker menabrak samping motor byson. Pengemudi motor byson meninggal di lokasi dan pengemudi motor d-tracker luka berat.

Penyebab :

- a. Pengemudi motor berkendara dalam kecepatan tinggi
- b. Tidak adanya rambu batas kecepatan di lokasi kejadian
- c. Tidak ada rambu peringatan daerah rawan kecelakaan
- d. Tidak *warning light* sebagai tanda bahwa ada simpang
- e. Kondisi gelap saat malam hari

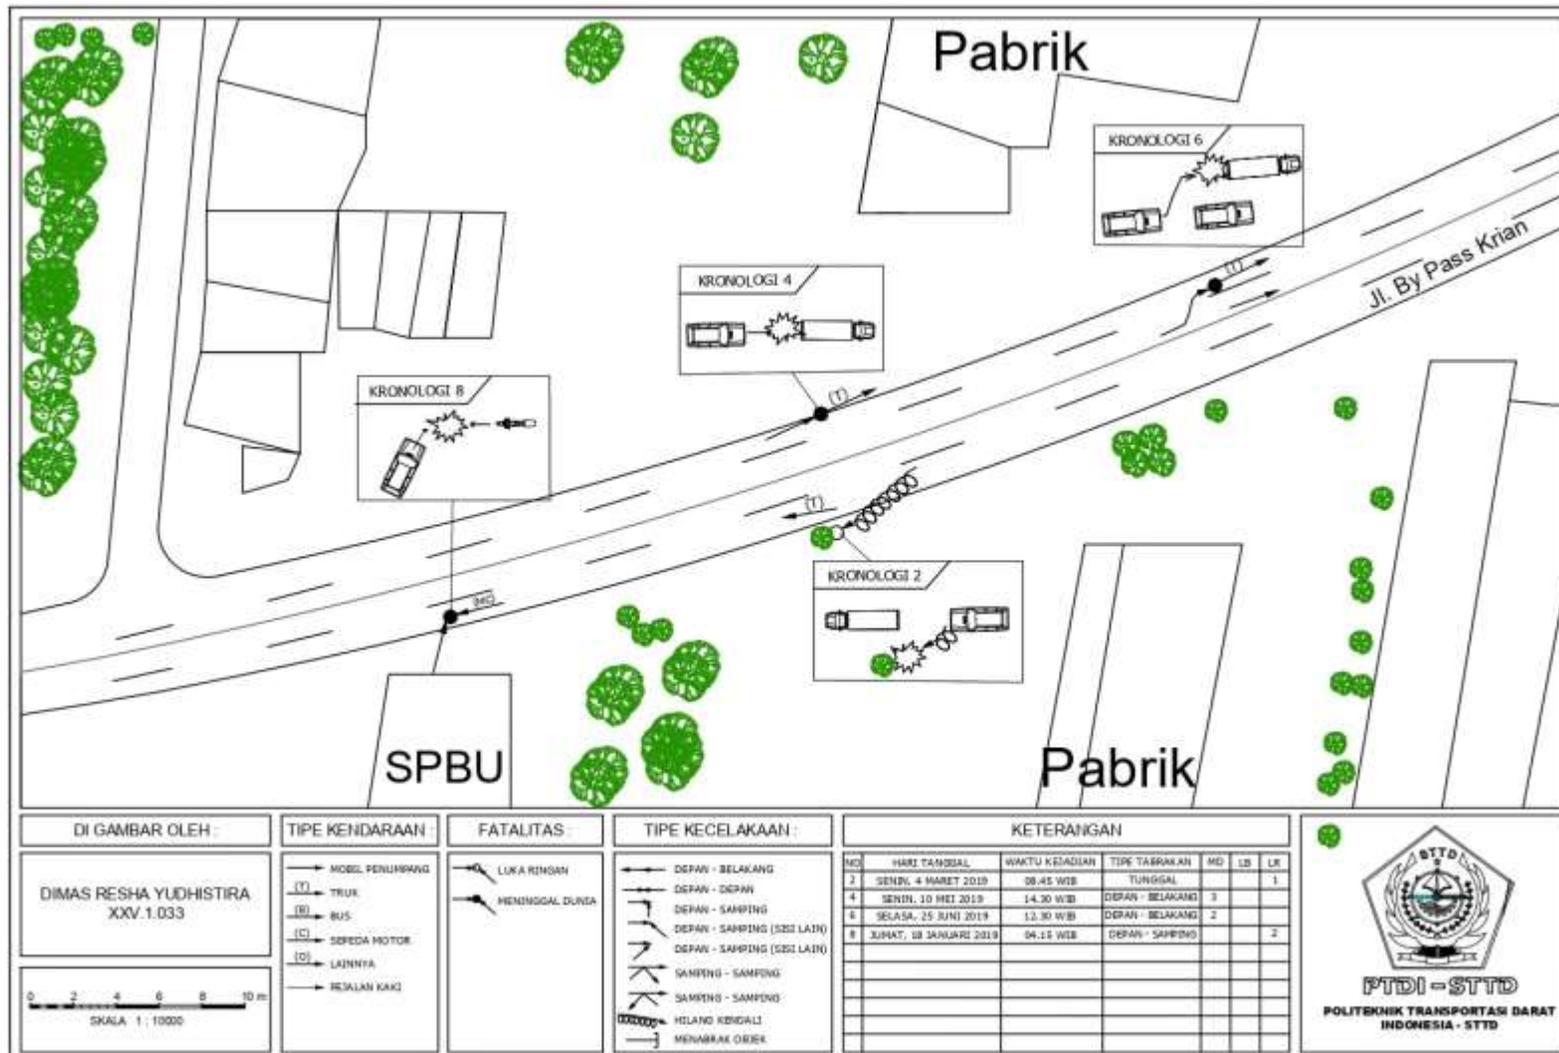
Gambar V. 7 Diagram Collision Jalan By Pass Krian Km 27 – Km 28

No	Waktu kejadian	Tipe Tabrakan	Kronologi Kecelakaan
2	4 Maret 2019 08.45 WIB	Tunggal	Kecelakaan Lalu Lintas, mobil Agya nopol N 4437 LN melaju dari arah timur ke barat. Tepat di lokasi tiba-tiba ada truk nopol L 7689 ET di depan mobil agya mogok ditengah jalan. Pengemudi mobil menghindar truk tersebut dan banting setir ke kiri dan menabrak pohon di bahu pinggir jalan. Pengemudi mobil mengalami luka ringan.
	Penyebab : a. Truk yang mogok, sehingga pengemudi mobil kaget dan banting setir b. Pengemudi mobil kurang berhati-hati dan fokus dalam menyetir c. Tidak ada rambu peringatan rawan kecelakaan		
4	14 Mei 2019 14.30 WIB	Depan - Belakang	Kecelakaan lalu lintas antara motor Honda Vario nopol AG 5800 WS dengan truk Toyota Dyna nopol L 8112 ER yang sedang mogok di bahu jalan. Mobil Suzuki Carry nopol AG 5800 WS dengan tiga penumpang melaju dari barat dalam kecepatan tinggi, supir berkendara dalam kondisi mengantuk tiba-tiba menghantam truk yang sedang mogok di bahu jalan. Supir dan dua penumpang mobil meninggal di lokasi kejadian.

Penyebab : a. Pengemudi mobil berkendara dalam kecepatan tinggi dan mengantuk b. Tidak adanya rambu batas kecepatan di lokasi kejadian c. Tidak ada rambu peringatan rawan kecelakaan

d. Truk yang mogok di bahu jalan dapat membahayakan kendaraan yang lain		
6	25 Juni 2019 12.30 WIB	Depan - Belakang	Telah terjadi laka lintas di Jl. By Pass Krian antara mobil Daihatsu Grand Max nopol AE 1828 XA dengan truk trailer nopol L 8876 UD. Mobil Grand Max melaju dengan kecepatan tinggi di lajur kanan. Kemudian, Mobil Tersebut mendahului kendaraan yang melaju persis di depannya melalui jalur kiri. Pada saat bersamaan ada truk trailer yang melaju pelan. Mobil tidak sempat untuk berhenti. Lalu supir memilih banting setir ke kanan. Bagian depan kiri mobil menghantam bagian belakang truk sebelah kanan dengan keras. Supir dan satu penumpang mobil meninggal di lokasi.
	Penyebab : a. Pengemudi mobil berkendara dalam kecepatan tinggi b. Kondisi jalan yang gelap sehingga jarak pandang yang sedikit c. Tidak adanya rambu batas kecepatan di lokasi kejadian d. Tidak ada rambu peringatan daerah rawan kecelakaan

8	18 Januari 2019 04.15 WIB	Depan - Samping	Kecelakaan lalu lintas di Jl. By Pass Krian antara motor Honda Revo nopol S 5087 XO dengan mobil W 6847 RB. Motor melaju kencang dari arah Surabaya, pada saat melintas di depan SPBU, ada sebuah mobil hendak keluar dari SPBU, korban berusaha menghindari jalan lubang di depannya, alhasil motor menabrak samping mobil. Pengemudi motor mengalami luka berat dan pengemudi mobil mengalami luka ringan.

Penyebab :

- a. Jalan rusak/ lubang membuat pengemudi motor menghindar
- b. Pengemudi motor berkendara dalam kecepatan tinggi
- c. Tidak adanya rambu batas kecepatan di lokasi kejadian
- e. Kondisi jalan yang gelap membuat jarak pandang terbatas

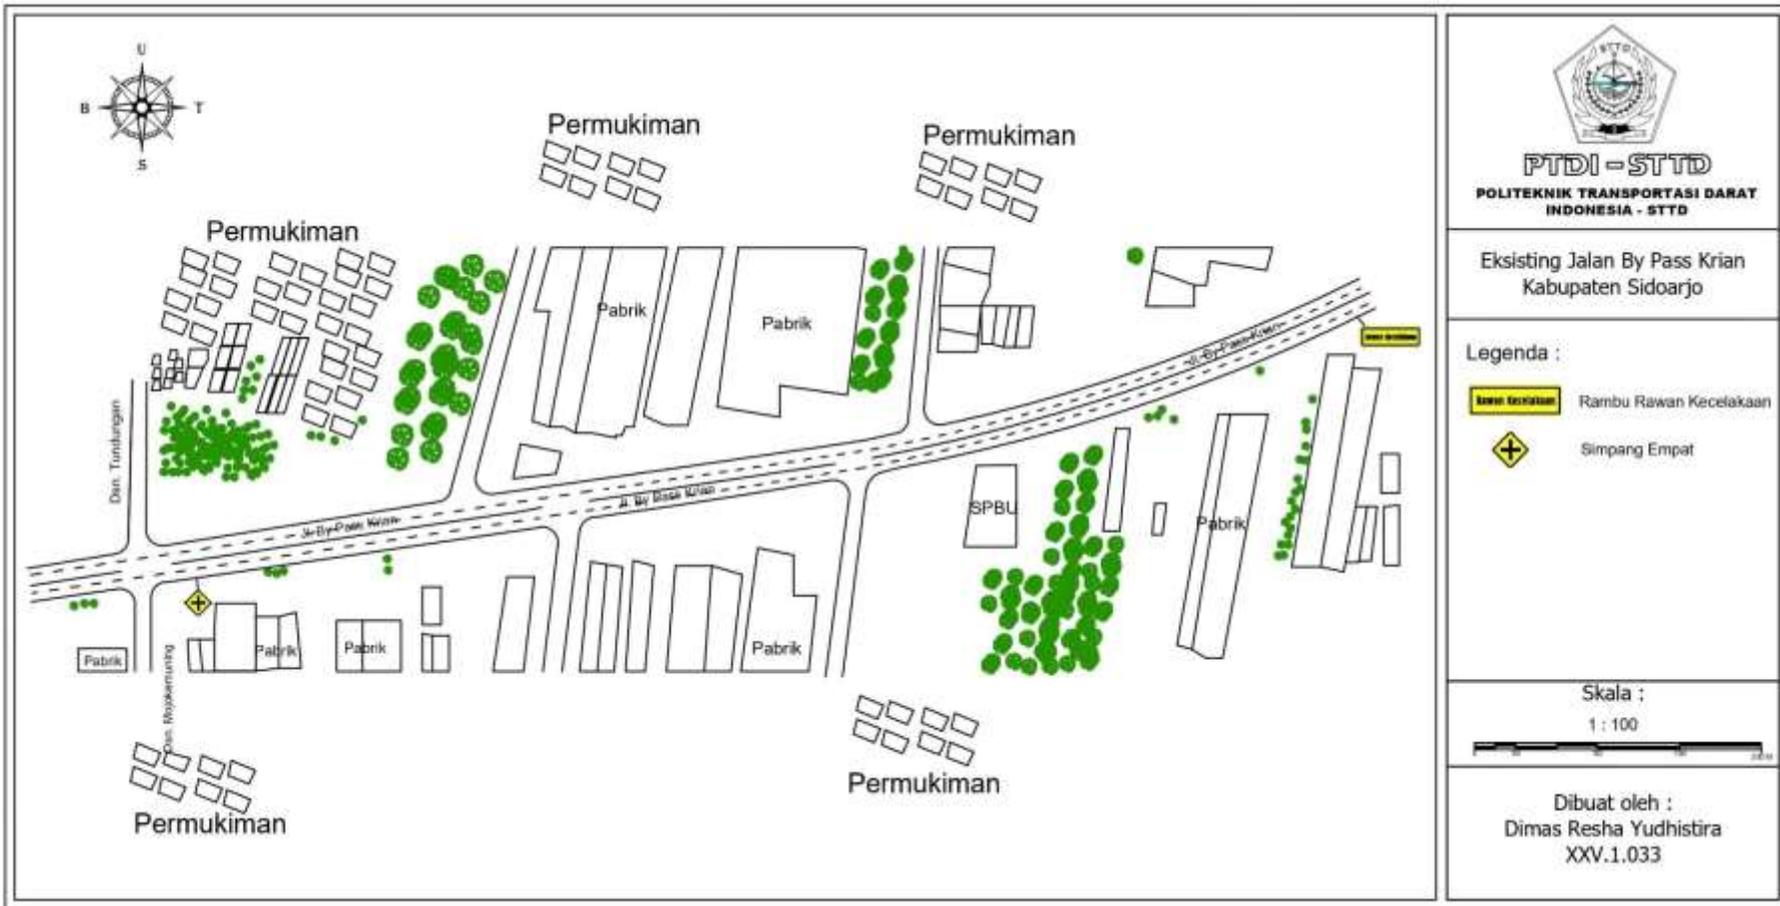
Gambar V. 9 Eksisting Jalan By Pass Krian

Dari tabel V.9 diatas dapat diketahui bahwa kondisi eksisting di Jalan By Pass Krian pada km 25 – km 28 yang memiliki tipe jalan 4/2 D adalah sebagai berikut:

- a. Lebar jalan 14 m
- b. lebar lajur cepat 3,5 meter
- c. lebar lajur lambat 3,5 meter
- d. lebar bahu jalan 2 meter

Dengan tiap jalurnya memiliki lebar jalan 7 meter. Berikut ini adalah visualisasi dari kondisi eksisting Jalan By Pass Krian pada gambar V.9 dan V.10.

Jadi salah satu penyebab kecelakaan yang ada di jalan ini adalah penyimpangan fungsi pada setiap lajur jalan dan bahu jalan dengan kronologis kecelakaan yang terjadi adalah sebagai berikut:

1. Lajur cepat tidak dipergunakan sesuai fungsinya yaitu masih banyak kendaraan dengan kecepatan rendah menggunakan lajur cepat hal ini dapat mengakibatkan kecelakaan dengan tipe Depan – Belakang
2. Lajur lambat tidak dipergunakan sesuai fungsinya seperti masih banyak kendaraan dengan kecepatan tinggi masih melalui lajur lambat. Hal ini dapat menyebabkan kecelakaan dengan tipe Depan – Belakang
3. Bahu jalan tidak dipergunakan sesuai fungsinya, banyak dari kendaraan angkutan barang yang parkir sembarangan dan pedagang kaki lima berjualan di bahu jalan yang dapat menyebabkan kecelakaan Depan – Belakang dan Tabrak Manusia.

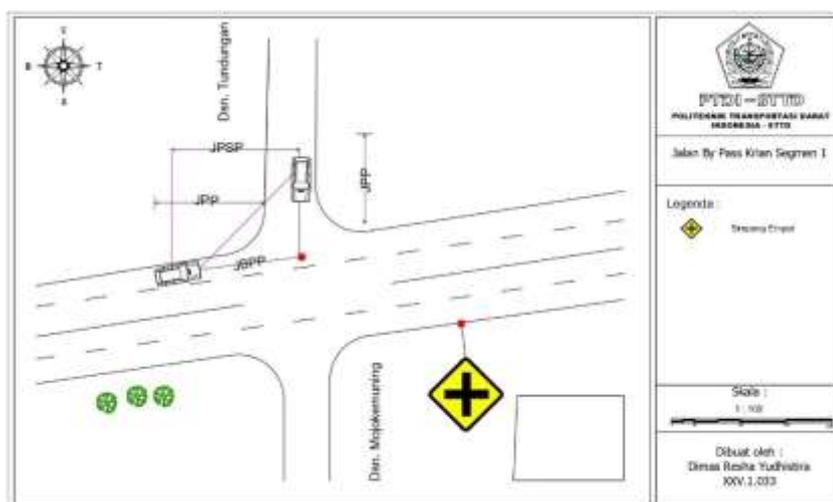
**Gambar V. 11** Jarak Pandang Persimpangan pada Segmen 1

Jarak pandang persimpangan pada segmen 1, dimulai dari JPP (Jarak Pandang Pendekat) dengan kecepatan rencana 60 km/jam yaitu minimal 71 meter dengan waktu reaksi 2,5 detik, di jalan utama tidak terdapat hazard baik pada kedua kaki simpang jalan minornya. Sehingga JPBP (Jarak Pandang Berkeselamatan di Persimpangan) dengan kecepatan rencana 60 km/jam yaitu 113 meter dapat memenuhi JPSP (Jarak Pandang Selamat di Persimpangan) yang seharusnya 121 meter dengan waktu reaksi 2,5 detik tercapai baik pada jalan utama dan jalan minornya.

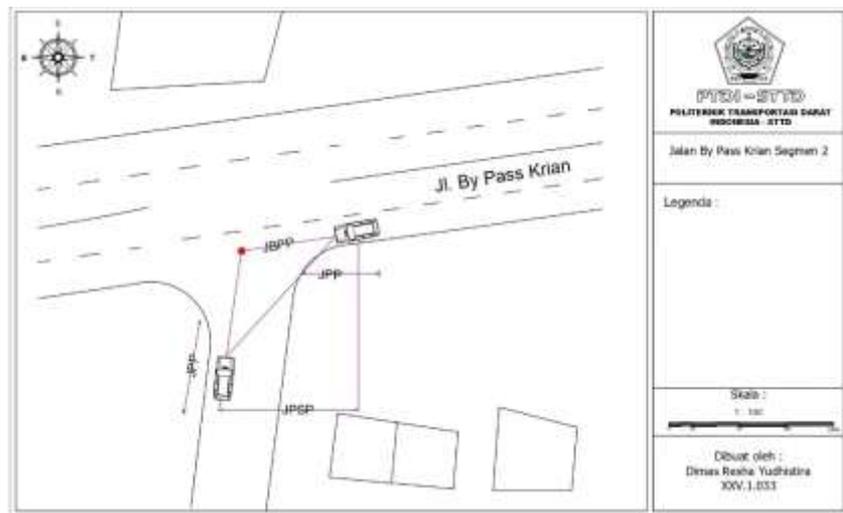
**Gambar V. 12** Jarak Pandang Persimpangan pada Segmen 2

Jarak pandang persimpangan pada segmen 2, dimulai dari JPP (Jarak Pandang Pendekat) dengan kecepatan rencana 60 km/jam yaitu minimal 71 meter dengan waktu reaksi 2,5 detik, di jalan utama tidak terdapat hazard baik pada kedua kaki simpang jalan minornya. Sehingga JPBP (Jarak Pandang Berkeselamatan di Persimpangan) dengan kecepatan rencana 60 km/jam yaitu 113 meter dapat memenuhi JPSP (Jarak Pandang Selamat di Persimpangan) yang seharusnya 121 meter dengan waktu reaksi 2,5 detik tercapai baik pada jalan utama dan jalan minornya.

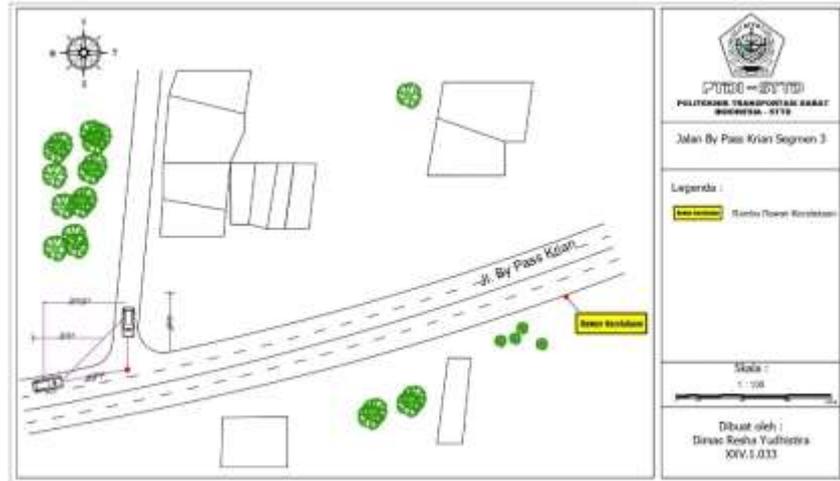
**Gambar V. 13** Jarak Pandang Perisimpangan pada Segmen 3

Jarak pandang persimpangan pada segmen 3, dimulai dari JPP (Jarak Pandang Pendekat) dengan kecepatan rencana 60 km/jam yaitu minimal 71 meter dengan waktu reaksi 2,5 detik, di jalan utama tidak terdapat hazard baik pada kedua kaki simpang jalan minornya. Sehingga JPBP (Jarak Pandang Berkeselamatan di Persimpangan) dengan kecepatan rencana 60 km/jam yaitu 113 meter dapat memenuhi JPSP (Jarak Pandang Selamat di Persimpangan) yang seharusnya 121 meter dengan waktu reaksi 2,5 detik tercapai baik pada jalan utama dan jalan minornya.

Persimpangan) yang seharusnya 121 meter dengan waktu reaksi 2,5 detik tercapai baik pada jalan utama dan jalan minornya.
