BAB II

GAMBARAN UMUM

2.2 Kondisi Wilayah Kajian

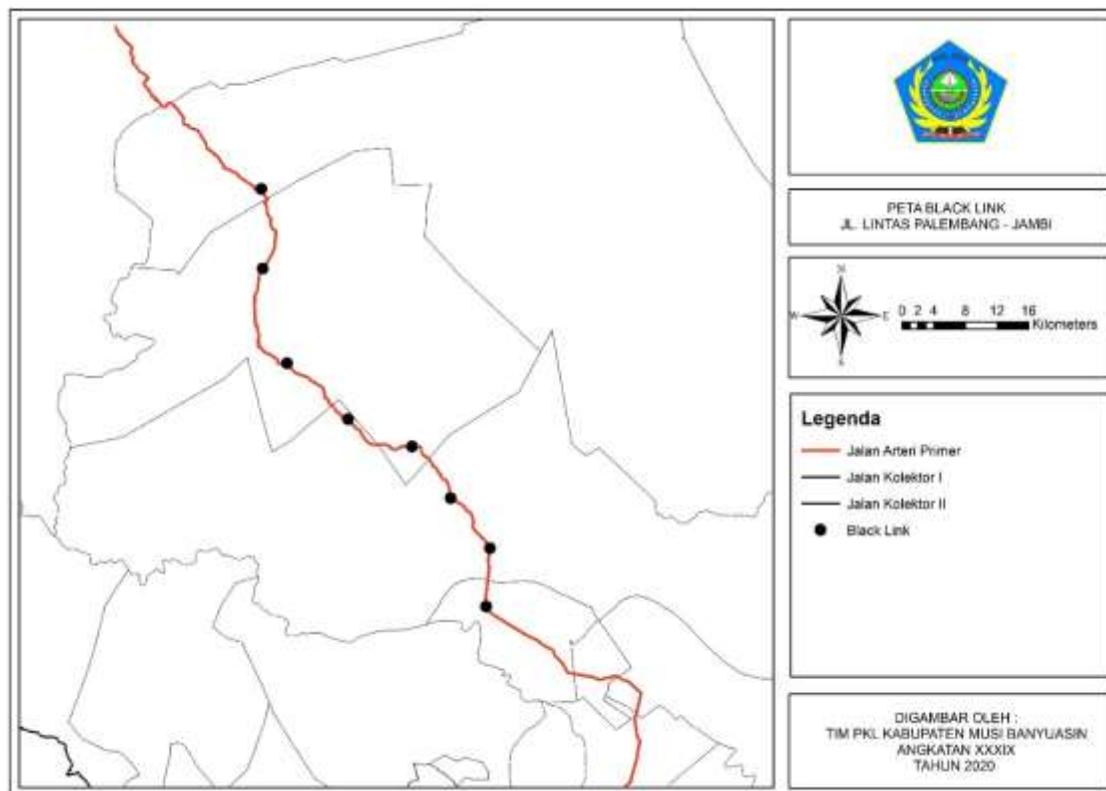
Gambar 2. 2 Peta Black Link Lintas Palembang-Jambi Kabupaten Musi Banyuasin

Ruas jalan tersebut dijadikan studi karena merupakan ruas jalan dimana banyak terjadi kecelakaan dan menduduki peringkat pertama ruas jalan rawan kecelakaan di Kabupaten Musi Banyuasin.

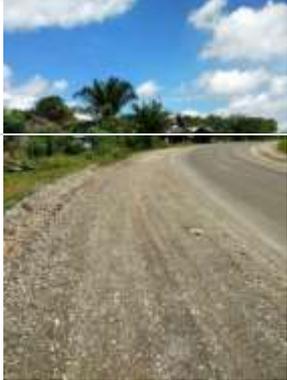
Terdapat bahu jalan pada ruas jalan ini

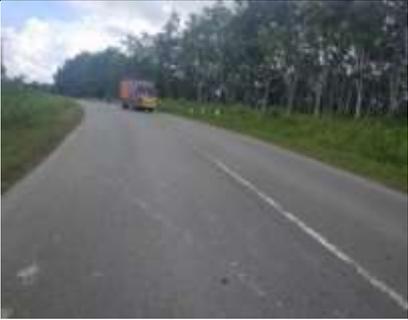
Tidak terdapat median jalan pada ruas jalan ini
6	Pejalan Kaki		Tidak terdapat fasilitas untuk pejalan kaki yaitu berupa Zebra Cross
