**UPAYA PENINGKATAN KESELAMATAN LALU LINTAS  
PADA JALAN MEDAN–TEBING TINGGI KM 30-31 DI  
KABUPATEN DELI SERDANG**

**SKRIPSI**

**BAHARUDIN EFENDI HASIBUAN**  
**NOTAR : 18.01.046**

**POLITEKNIK TRANSPORTASI DARAT INDONESIA – STTD  
PROGRAM STUDI SARJANA TERAPAN TRANSPORTASI DARAT  
BEKASI  
2022**

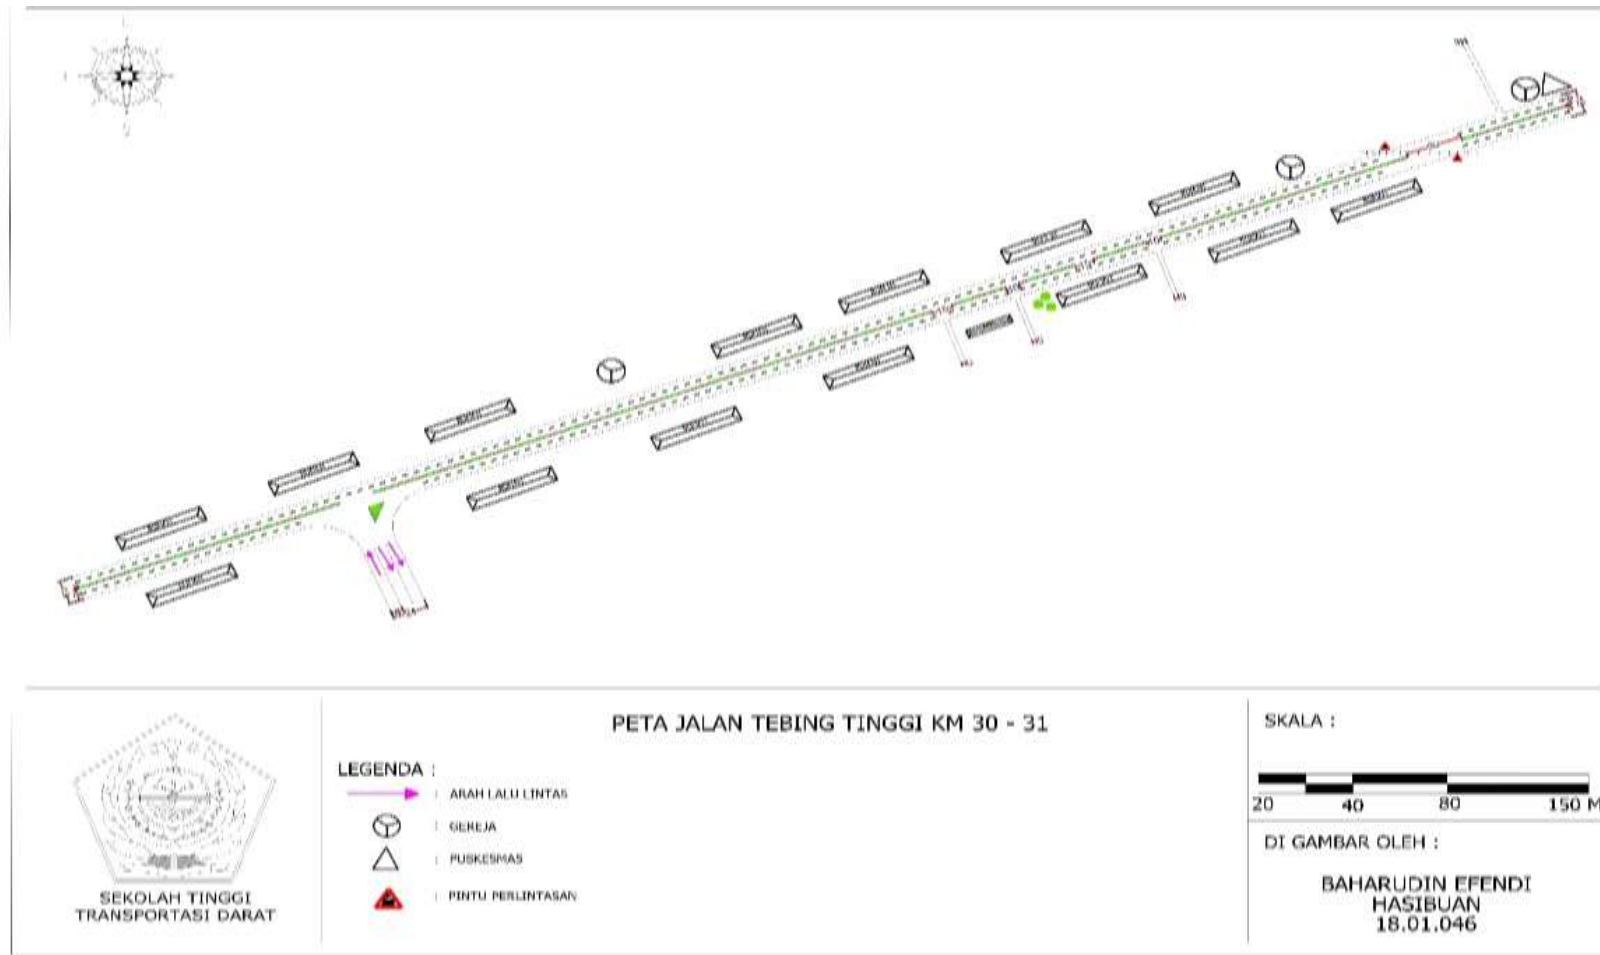
**Gambar II. 6** Jalan Medan - Tebing Tinggi km 30-31

Kondisi jalan yang rusak sangat membahayakan bagi para pengguna jalan, terlebih ketika turunnya hujan, air hujan tersebut akan menggenang di jalan yang berlubang dan ketika malam hari kondisi penerangan di sepanjang jalan tersebut kurang memadai karena banyak lampu penerangan jalan yang sudah tidak berfungsi dengan baik, sehingga jalan yang rusak tersebut tidak terlihat. Di jalan tersebut terdapat perlintasan sebidang yang belum memenuhi ketentuan dari Dirjen Perhubungan Darat Nomor: SK.407/AJ.401/DRJD/2018 tentang Pedoman Teknis Pengendalian Lalu Lintas di Ruas Jalan Pada Lokasi Potensi Kecelakaan di Perlintasan Sebidang Dengan Kereta Api, sehingga mengakibatkan perlintasan sebidang tersebut menjadi lokasi kecelakaan yang sering terjadi ketika hujan turun yang diakibatkan kondisi permukaan aspal yang rusak dan tidak rata dengan rel sehingga terjadi genangan air. Pintu Tol Lubuk Pakam juga menjadi lokasi kecelakaan yang sering terjadi, Pintu Tol Lubuk Pakam sudah dilengkapi dengan *traffic light* namun sampai saat ini belum diaktifkan, yang berpotensi menimbulkan terjadinya kecelakaan terlebih pada malam hari.

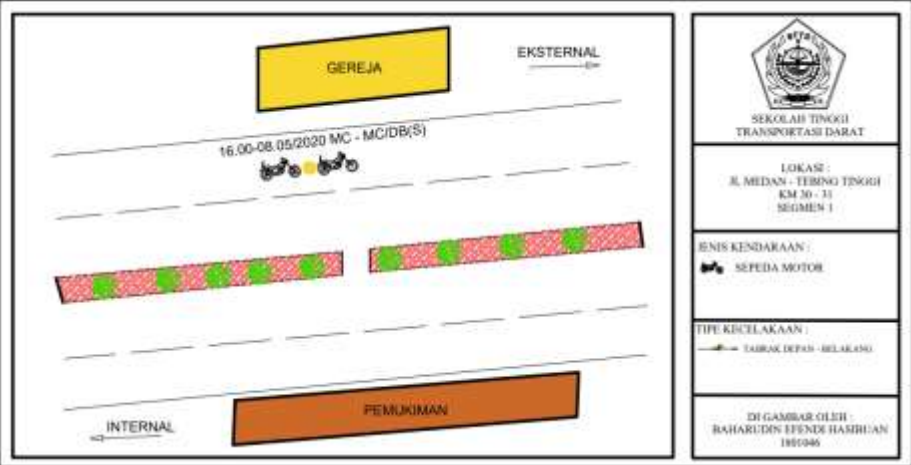
**Tabel V. 6** Kronologi Kecelakaan 2 (dua) Segmen 1

| N o | Waktu Kejadian | Tipe Tabrakan | Kronologis | Faktor Penyebab |
|---|---|---|---|---|
| 2 | Jumat, 11 Mei 2020<br>Pukul 18.00 wib | Tabrak depan belakang | Kecelakaan terjadi pada sore hari dengan cuaca cerah, lalu lintas lancar, jalan bersapal, terjadi kecelakaan antara Spm (tabrak lari...) kontra Spm Yamaha Vega BK 4339 MK yang dikendarai oleh <b>Sehat Pasaribu</b> , laki-laki, wiraswasta, usia 62 tahun. Kecelakaan bermula Spm BK 4339 MK datang dari arah Kota Medan menuju arah Tebing Tinggi di tkp depan Gereja Victory dari arah belakang datang Smp (tanpa no pol....) yang hendak mendahului dari lajur kanan, Spm BK 4339 MK yang sebelumnya melaju dari lajur kiri merubah ke lajur kanan karena menghindari lubang dengan tanpa menghidupkan lampu sein, dengan kondisi penerangan jalan yang tidak berfungsi dengan baik dan jarak antar lampu terlalu jauh sehingga jarak pandang kepada obyek tidak terlalu jelas dan terjadilah | <ol style="list-style-type: none"> <li>1. Kondisi jalan berlubang</li> <li>2. Pengendara kurang waspada</li> <li>3. Penerangan jalan kurang berfungsi dengan baik</li> <li>4. Lampu sein mati</li> </ol> |

| | | kecelakaan SP yang pindah lajur kekanan ditabrak spm (tabrak lari..) dari belakang karena kurangnya kewaspadaan keduanya. | |
| Penyebab utama kecelakaan:<br>1. jalan berlubang<br><br>Kesimpulan:<br>1. korban satu orang dengan LB, pelaku melarikan diri<br>2. kerugian materil kisaran Rp 50.000<br>3. jarak yang terlalu berdekatan antara kendaraan sehingga kendaraan tidak bisa melakukan pengereman yang efektif. | | Diagram Collision | |

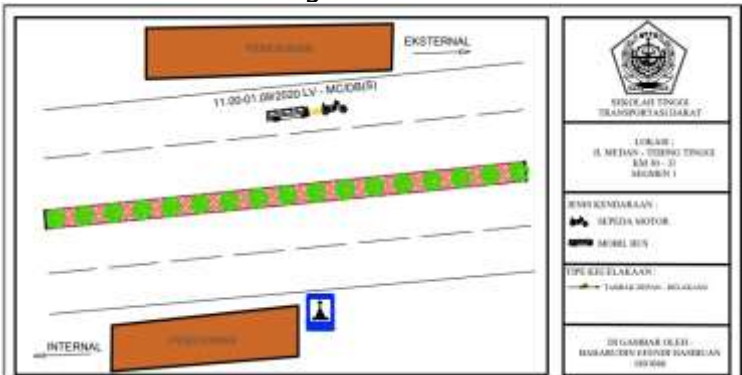
**Tabel V. 7** Kronologi Kecelakaan 3 (tiga) Segmen 1

| N o | Waktu Kejadian | Tipe Tabrakan | Kronologis | Faktor Penyebab |
|---|---|---|---|---|
| 3 | Sabtu, 1 September 2020<br>Pukul 11.00 wib | Tabrak depan belakang | Kecelakaan tabrakan lalu lintas pada siang hari dengan cuaca cerah, lalu lintas sepi, jalan beraspal antara mobil bus pariwisata no pol... (tabrak lari) kontra spm suzuki satria BK 3323 MR yang dikendarai oleh <b>M. Hidayatullah</b> , laki-laki, usia 16 tahun, pekerjaan pelajar. Sebelum terjadi kecelakaan lalu lintas spm suzuki melintas dari arah Medan menuju Tebing Tinggi, mobil bus datang dari arah yang bersamaan dari belakang kemudian di tdk hendak mendahului spm suzuki dari lajur kiri | 1. Mobil melaju dengan kecepatan tinggi<br>2. Kondisi jalan berlubang |

| | | | dengan kecepatan 60 km/jam karena menghindari lubang sehingga pengemudi membanting setir kelajur kanan mendekati spm, jarak yang berdekatan sehingga sulit untuk melakukan pengereman sehingga mobil menenggol spm suzuki hingga terperosok di jalan dan mobil langsung melarikan diri. | |
| <p>Faktor utama kecelakaan:</p> <ol style="list-style-type: none"> <li>1. mobil melaju dengan kecepatan tinggi</li> </ol> <p>Kesimpulan:</p> <ol style="list-style-type: none"> <li>1. kerugian materil sekitar Rp. 500.000</li> <li>2. korban kecelakaan 2 orang, 1 LR, LB pelaku melarikan diri</li> <li>3. Jalan berlubang, mobil bus melaju dengan kecepatan tinggi</li> </ol> | | | <p>Diagram Collison</p> | |

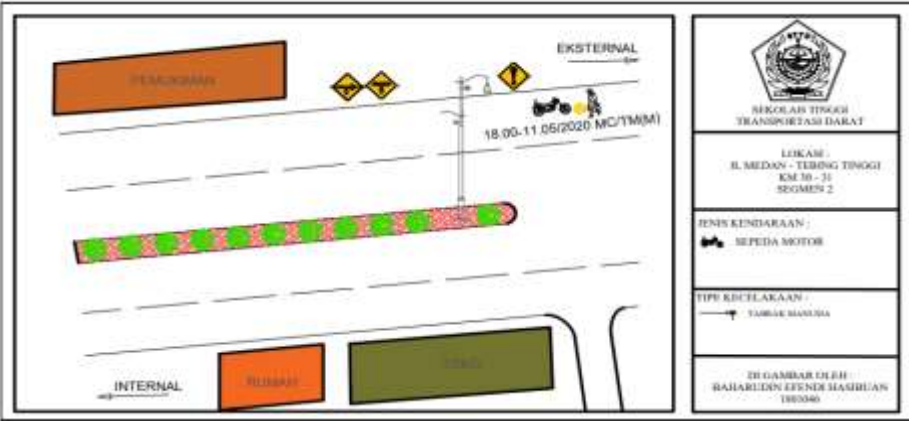
| No | Waktu Kejadian | Tipe Tabrakan | Kronologis | Faktor penyebab |
|---|---|---|---|---|
| 2 | Senin, 11 mei 2020<br>Pukul 18.00 wib | Tabrak manusia | Kecelakaan tabrakan lalu lintas pada malam hari dengan cuaca cerah, lalu lintas ramai lancar, antara spm no. pol... (tabrak lari) kontra pejalan kaki A.n <b>Dasril Z</b> , laki-laki usia 65 tahun, pekerjaan swasta. Sebelum terjadi kecelakaan lalu lintas spm (tabrak lari) awal mula kejadian spm sedang melintas di Jalan Medan – Tebing Tinggi km 30-31 dari arah Medan menuju ke arah Tebing Tinggi sedangkan DZ berjalan menyusuri dipinggir lajur lambat yang hendak pulang kerumahnya dikarenakan pengendara spm yang kurang hati-hati serta melaju dengan kecepatan tinggi dan tidak memperhatikan adanya pejalan kaki yang menyusuri sehingga terjadilah kecelakaan spm menabrak DZ dan langsung melarikan diri setelah kejadian. | <ol style="list-style-type: none"> <li>1. Pejalan kaki menyusuri terlalu dekat di pinggir jalan</li> <li>2. Pengendara kurang waspada</li> <li>3. Melaju dengan kecepatan tinggi</li> </ol> |
| <p>Faktor utama kecelakaan:</p> <ol style="list-style-type: none"> <li>1. melaju dengan kecepatan tinggi</li> </ol> <p>Kesimpulan:</p> <ol style="list-style-type: none"> <li>1. pejalan kaki berjalan menyusuri dengan kondisi eksisting tanpa trotoar</li> <li>2. tidak mengalami kerugian materil</li> <li>3. korban satu orang dengan luka ringan (LR)</li> </ol> | | | <p>Diagram Collison</p> | |

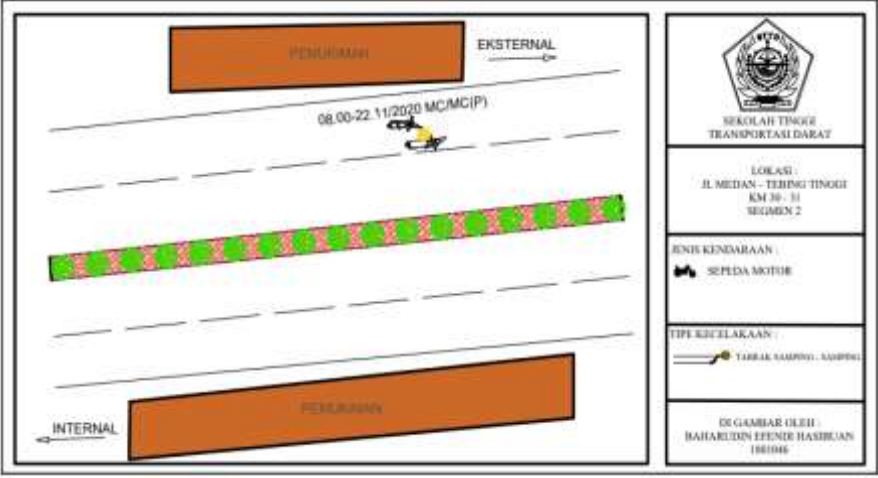
**Tabel V. 10** Kronologi Kecelakaan 3 (tiga) Segmen 2

| No | Waktu Kejadian | Tipe Tabrakan | Kronologis | Faktor penyebab |
|---|---|---|---|---|
| 3 | Minggu, 22 nopember 2020<br>Pukul 08.00 wib | Tabrak samping-samping | Kecelakaan tabrakan lalu lintas pada pagi hari dengan cuaca gerimis, lalu lintas sepi, jalan beraspal antara spm yamaha mio BK 5493 MM yang dikendarai <b>H.Subandi</b> , laki-laki dengan usia 72 tahun, pensiunan BUMN kontra spm honda beat BK 3560 MR yang dikendarai <b>Seflinus Hura</b> , laki-laki usia 23 tahun pekerjaan swasta. Kecelakaan bermula pada saat HS yang datang dari arah selatan (Medan) menuju arah utara (Tebing Tinggi) dengan kecepatan sedang, dari arah belakang SH dengan kecepatan sedang. Dengan kondisi ban yang sudah aus pada tkp SH melakukan pengereman roda belakang, spm yang dikendarai goyang disebabkan jalanan licin dan merubah arah mendekati dan menabrak dari samping spm yang dikendarai HS yang mengakibatkan 2 orang korban. | <ol style="list-style-type: none"> <li>1. kondisi ban yang sudah tidak laik jalan</li> <li>2. pengendara kurang waspada dan hati-hati</li> </ol> |
| <p>Faktor utama kecelakaan:</p> <ol style="list-style-type: none"> <li>1. kondisi ban yang sudah tidak laik jalan</li> </ol> <p>Kesimpulan:</p> <ol style="list-style-type: none"> <li>1. kerugian materil sekitar Rp. 500.000</li> <li>2. korban kecelakaan 2 orang, 1 LR, LB</li> <li>3. pengendara kurang waspada karena tidak memperhatikan kondisi fisik kendaraannya.</li> </ol> | | | <p>Diagram Collision</p> | |

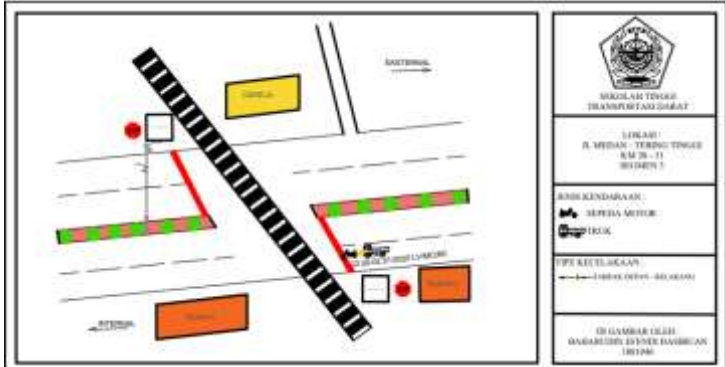
| N o | Waktu Kejadian | Tipe Tabrakan | Kronologis | Faktor penyebab |
|---|---|---|---|---|
| 1 | Kamis, 2 januari 2020<br>Pukul 22.00 wib | Depan-belakang | Kecelakaan tabrakan lalu lintas pada malam hari dengan kondisi cuaca cerah, lalu lintas sedang, jalan beraspal dan berlubang pada perlintasan rel kereta api, kecelakaan terjadi antara Mobil L 300 Bk 6814 MI yang dikendarai oleh <b>Nanda Ramadhan</b> , laki-laki usia 29 tahun pekerjaan swasta, kontra becak motor BB 4827 KK yang dikendarai oleh <b>Asep</b> , laki-laki usia 22 tahun. Kecelakaan bermula becak motor melaju dari arah Tebing Tinggi menuju pasar Lubuk Pakam arah Kota Medan dengan kecepatan sedang dengan kondisi perlintasan tanpa dilengkapi <i>warning light</i> dan pita pengaduh sebelum perlintasan, karena kurang waspada dan tidak memperhatikan rambu yang ada A melakukan pengereman mendadak ketika mendekati perlintasan sebidang, dari arah yang sama datang Mobil L 300 yang memuat kelapa dengan muatan yang berlebihan atau <i>overload</i> NR lengah yang kurang memperhatikan kendaraan yang di depannya. NR sudah melakukan pengereman dan membanting setir kearah lajur kanan namun Jarak yang terlalu berdekatan antar kendaraan sehingga pengemudi tidak dapat mengendalikan mobil ketika mendekati becak, kecelakaan tidak bisa dihindarkan becak terperosok kepinggir jalan dan mobil menabrak median. | <ol style="list-style-type: none"> <li>1. Pengemudi lengah dan kurang waspada</li> <li>2. Jalan berlubang dan tidak rata dengan perlintasan rel</li> <li>3. Perlintasan belum dilengkapi rambu dan marka yang memadai</li> <li>4. Kendaraan yang dimuat berlebihan atau <i>overload</i></li> </ol> |
| <p>Faktor utama kecelakaan:</p> <ol style="list-style-type: none"> <li>1. jalan berlubang dan tidak rata dengan perlintasan rel</li> </ol> <p>Kesimpulan:</p> <ol style="list-style-type: none"> <li>1. kecelakaan mengakibatkan 4 korban, 1 LR, 2 LB, 1 MD</li> <li>2. Kerugian materil sekitar Rp 5.000.000</li> <li>3. Jalan berlubang, pengemudi kurang waspada, muatan berlebih</li> <li>4. jalan belum dilengkapi fasilitas yang memadai</li> </ol> | | | <p>Diagram Collison</p> <p>The diagram illustrates the collision scene. It shows a road with a railway crossing. A car (Mobil L 300 Bk 6814 MI) and a motorbike (Becak motor BB 4827 KK) are shown at the collision point. The diagram includes a map of the area, a list of vehicles involved, and a list of witnesses.</p> | |

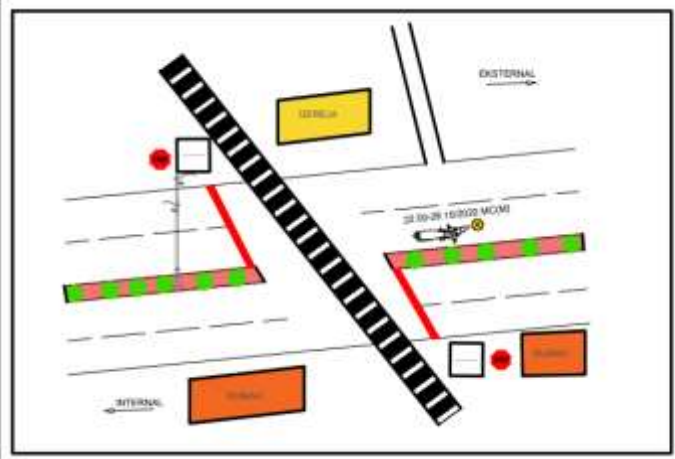
| N o | Waktu Kejadian | Tipe Tabrakan | Kronologis | Faktor penyebab |
|---|---|---|---|---|
| 3 | Rabu, 28 oktober 2020<br>Pukul 22.00 wib | Tabrak benda | Kecelakaan tabrakan lalu lintas pada malam hari dengan lalu lintas lancar, kondisi cuaca sedang hujan, penerangan jalan kurang memadai terjadi kecelakaan spm honda supra 125 BK 4061 MN yang dikendarai <b>Ryan Ilhamsyah</b> , laki-laki pekerjaan pelajar. Kejadian kecelakaan bermula spm honda supra melintas di jalan Medan – Tebing Tinggi km 30-31 menuju kearah Tebing Tinggi dengan kecepatan tinggi. Curah hujan dengan intensitas tinggi mengakibatkan genangan di beberapa titik pada ruas jalan yang berlubang, pengakuan dari pengemudi ia baru pertama kali melintas di jalan ini sehingga pemahaman yang kurang akan kondisi jalan dan ketidaktahuan adanya perlintasan rel karena jalan tidak dilengkapi <i>warning light</i> yang aktif serta rambu peringatan sehingga ia memacu kendaraan lebih kencang dengan kecepatan 80 km/jam untuk menghindari hujan yang pada akhirnya ban depan spm selip menabrak lubang yang cukup besar untuk ukuran ban spm yang mengakibatkan spm jatuh dan terperosok di badan jalan. | <ol style="list-style-type: none"> <li>1. kondisi cuaca sedang hujan serta lampu yang tidak berfungsi dengan baik memperpendek jarak pandang terhadap obyek</li> <li>2. kendaraan melaju dengan kecepatan tinggi</li> <li>3. kurangnya pengetahuan tentang kondisi medan jalan</li> <li>4. kondisi goemterik jalan berlubang pada beberapa titik jalan</li> </ol> |
| <p>Faktor utama kecelakan:</p> <ol style="list-style-type: none"> <li>1. kondisi cuaca sedang hujan serta lampu yang tidak berfungsi dengan baik memperpendek jarak pandang terhadap obyek</li> </ol> <p>Kesimpulan:</p> <ol style="list-style-type: none"> <li>1. korban kecelakaan tunggal; dengan korban terlibat 1 orang mengalami LB</li> <li>2. kerugian materil sekitar Rp 300.000</li> <li>3. pengendara melaju dengan kecepatan tinggi, jalan berlubang, cuaca hujan deras dan penerangan yang kurang</li> </ol> | | | <p>Diagram Collision</p> <div data-bbox="1776 858 2013 1318"> <p>MTA<br/>SEKOLAH TINGGI<br/>TRANSPORTASI DARAT</p> <p>LOKASI<br/>JL. MEDAN - TEBING TINGGI<br/>KM 30 - 31<br/>SEGMENT 3</p> <p>JENIS KENDARAAN :<br/>SEPEDA MOTOR</p> <p>Tipe KECELAKAAN :<br/>TUMBUH KENDAL</p> <p>DI GAMBAR OLEH :<br/>BAHARUDIN EFENDI HASBIUAN<br/>180306</p> </div> | |

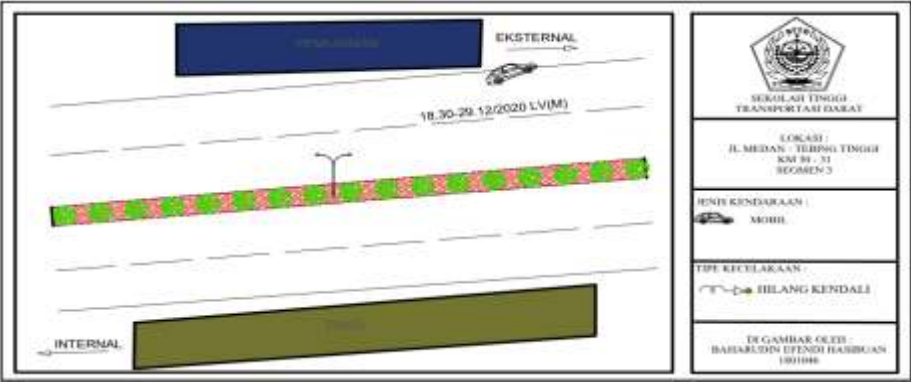
**Tabel V. 14** Kronologi Kecelakaan 4 (empat) Segmen 3

| No | Waktu Kejadian | Tipe Tabrakan | Kronologis | Faktor penyebab |
|---|---|---|---|---|
| 4 | Selasa, 29 desember 2020<br>Pukul 18.30 wib | Tabrak benda/parit | Kecelakaan tabrakan lalu lintas pada sore hari dengan kondisi cuaca cerah, jalan beraspal telah terjadi kecelakaan tunggal Mobil Avanza BM 4784 MT yang dikendarai oleh <b>Thasya Romadhana Diva</b> , perempuan dengan usia 20 tahun pekerjaan swasta, sebelum terjadi kecelakaan lalu lintas pengendara hendak melintas dari arah Medan menuju arah Tebing Tinggi kendaraan melaju dengan kecepatan sedang. Dari arah yang bellawanan datang spm melawan arus hendak memutar arah pada bukaan jalan rel pada perlintas sebidang yang tidak dilengkapi rambu dilarang putar balik. Karena menghindari spm tsb TRD membanting setir kearah kiri dan ban depan mobil selip dengan kondisi ban yang sudah gundul atau aus yang mengakibatkan ban pecah sehingga kendaraan tidak bisa dikendalikan nyungsep masuk ke parit di depan Puskesmas Pagarjati. | <ol style="list-style-type: none"> <li>1. ban kendaraan yang sudah gundul</li> <li>2. ada spm yang melawan arus yang memutar arah pada perlintasan sebidang</li> <li>3. kondisi jalan berlubang</li> </ol> |
| Penyebab utama kecelakaan:<br>1. kondisi jalan berlubang<br><br>Kesimpulan:<br>1. korban kecelakaan terlibat dua orang, 1 LB, 1 LR<br>2. kerugian materil sekitar Rp 2.000.000<br>3. ban kendaraan pecah, kendaraan tidak bisa dikendalikan dan nyungsep ke parit | | | Diagram Collision | |

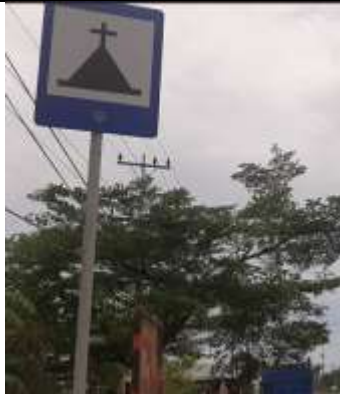
| No | Uraian | Foto | Fungsi | Kondisi eksisting |
|---|---|---|---|---|
| 2 | Rambu | | Untuk memberikan perintah, petunjuk, larangan, maupun peringatan kepada para pengguna jalan | Rambu petunjuk rumah ibadah |

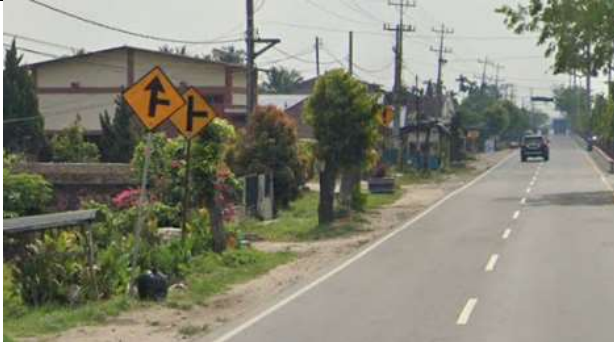
| No | Uraian | Foto | Fungsi | Kondisi eksisting |
|---|---|---|---|---|
| 2 | Rambu | | Untuk memberikan perintah, petunjuk, larangan, maupun peringatan kepada para pengguna jalan | Rambu peringatan pertigaan |

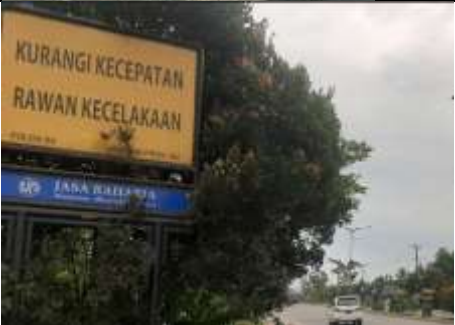
| No | Uraian | Foto | Fungsi | Kondisi eksisting |
|---|---|---|---|---|
| 2 | Rambu | | Untuk memberikan perintah, petunjuk, larangan, maupun peringatan kepada para pengguna jalan | Rambu peringatan lokasi rawan kecelakaan |
