**INSPEKSI KESELAMATAN JALAN (*SAFER ROAD*) PADA
RUAS JALAN SOEKARNO-HATTA 2 BRANGSONG
KABUPATEN KENDAL**

SKRIPSI

**POLITEKNIK TRANSPORTASI DARAT INDONESIA – STTD
PROGRAM STUDI SARJANA TERAPAN TRANSPORTASI DARAT**

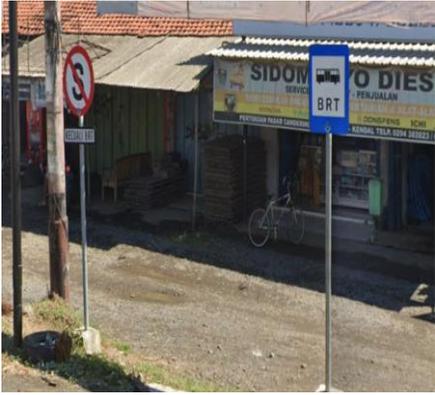
<p>Rambu petunjuk lokasi halte BRT dan larangan berhenti dalam kondisi baik dan tidak mengganggu jarak pandang pengguna jalan</p>
3

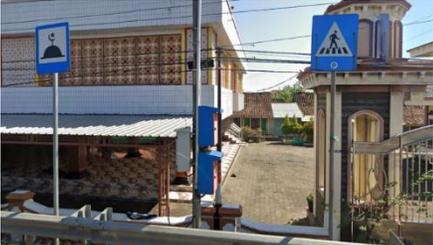
<p>Rambu petunjuk lokasi masjid dan penyebrangan pejalan kaki dalam kondisi baik dan tidak</p>

mengganggu jarak pandang pengguna jalan serta berada tepat pada fasilitas penyebrangan bagi pejalan kaki
--	--	--

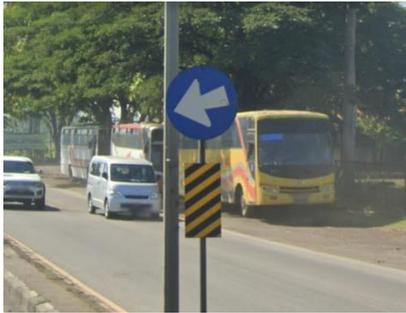
Rambu perintah arah berada di median jalan dalam kondisi baik
2

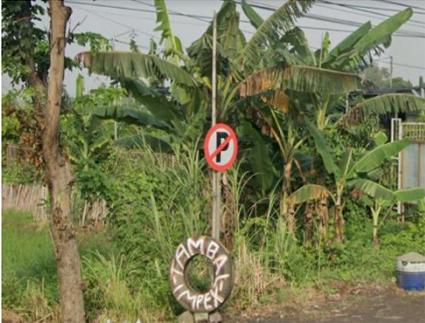
Rambu larangan parkir terlalu rendah menyebabkan masih banyak kendaraan yang parkir di bahu jalan tersebut
---	---	--

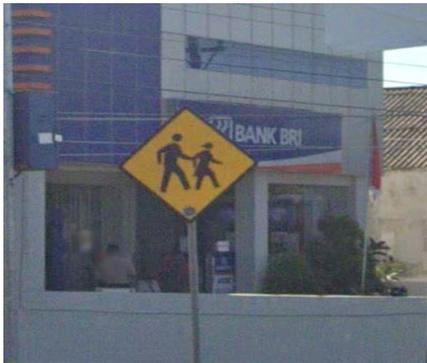
Rambu peringatan pejalan kaki

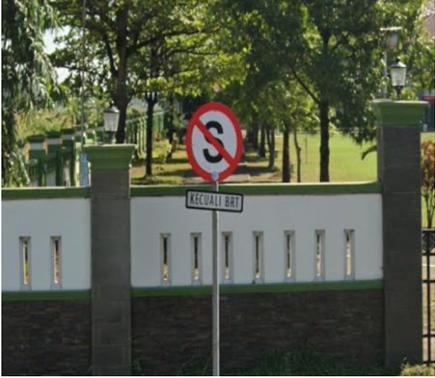
<p>Rambu peringatan berhenti depan SMK 4 Kendal dalam kondisi baik</p>
2

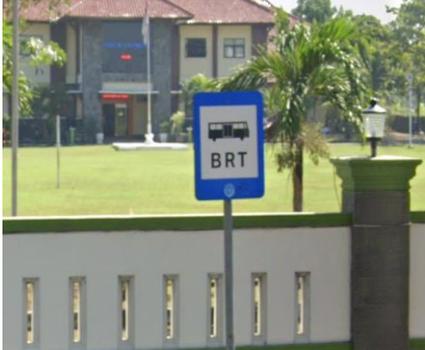
<p>Rambu halte BRT depan SMK 4 Kendal dalam kondisi baik</p>
3

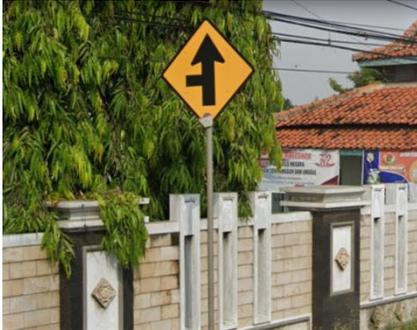
<p>Rambu peringatan persimpangan depan kantor kecamatan brangsong dalam kondisi baik</p>

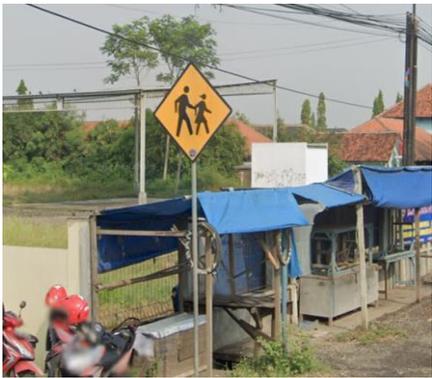
<p>Rambu peringatan penyebrang jalan kaki dalam kondisi baik dan mudah dipahami</p>
5

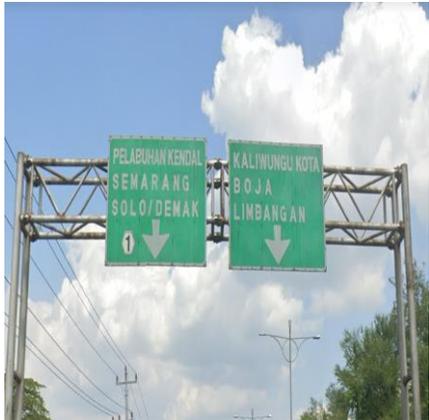
<p>Rambu petunjuk arah dalam kondisi baik dan mudah dimengerti oleh pengguna jalan</p>

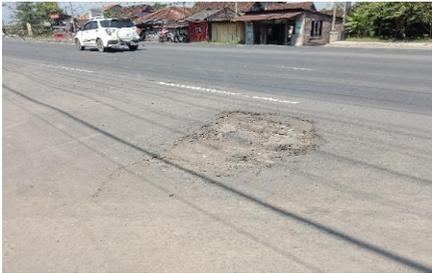
Kondisi marka tepi sepanjang segmen 1 sudah mulai memudar
2	Marka Pemisah Lajur

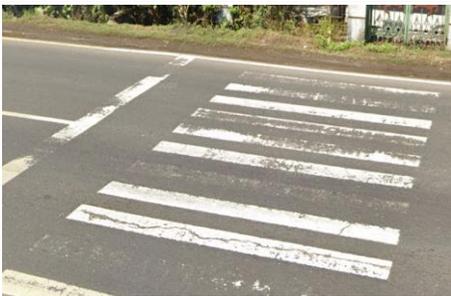
Fasilitas zebra cross sudah tampak memudar

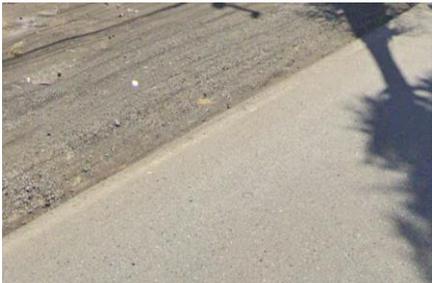
Kondisi marka tepi sepanjang segmen 2 sudah mulai memudar
2	Marka Pemisah Lajur

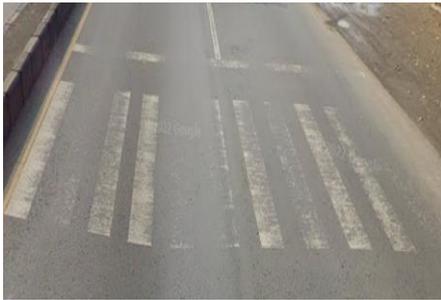
Fasilitas zebra cross sudah tampak memudar terletak di depan MTS N 1 Kendal

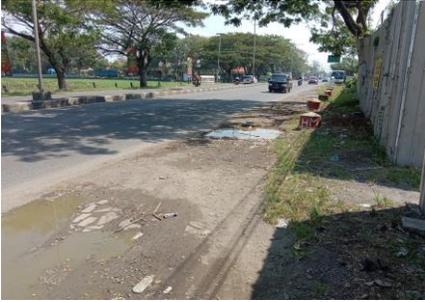
Kondisi marka tepi sepanjang segmen 3 hampir tidak terlihat
2	Marka Pemisah Lajur

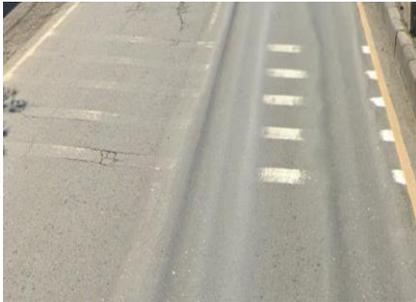
Fasilitas zebra cross sudah tampak memudar terletak di depan Bank BRI Kecamatan Brangsong

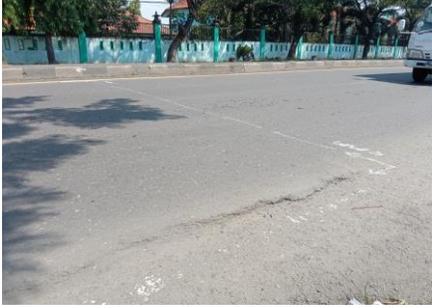
Kondisi marka tepi sepanjang segmen 4 hampir tidak terlihat
2	Marka Pemisah Lajur

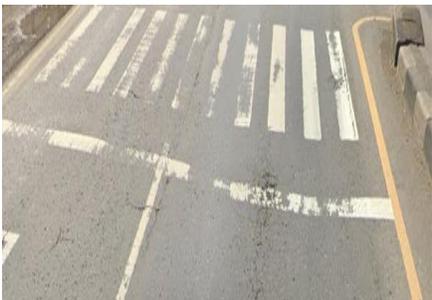
Fasilitas zebra cross sudah tampak memudar terletak di depan SMK N 4 Kendal

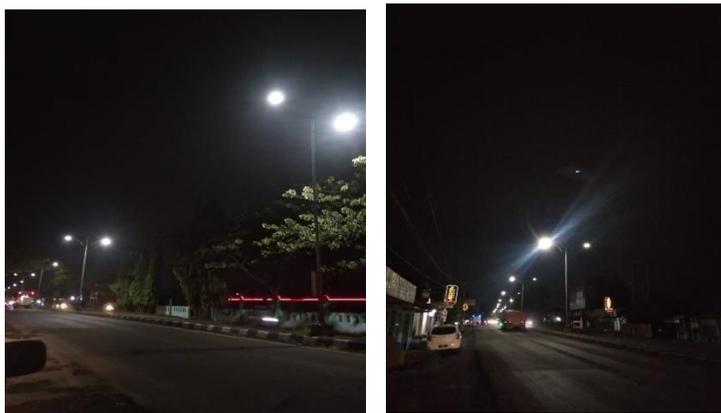
Gambar II.5 Kondisi penerangan jalan umum

Berdasarkan temuan di lokasi penelitian sepanjang ruas jalan Soekarno-Hatta 2 Brangsong kondisi lampu penenerangan jalan masih berfungsi dengan baik pada malam hari dengan pencahayaan yang tidak terlalu terang.

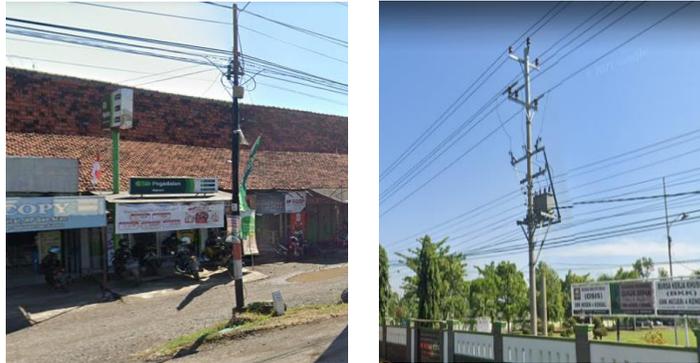
Gambar II.14 Kondisi tiang listrik

Berdasarkan hasil temuan di lokasi penelitian sepanjang ruas jalan Soekarno-Hatta 2 Brangsong penempatan tiang listrik sudah sesuai dengan standar penempatan yaitu tidak sampai mengganggu pengguna jalan dan jarak pandang pengguna jalan.

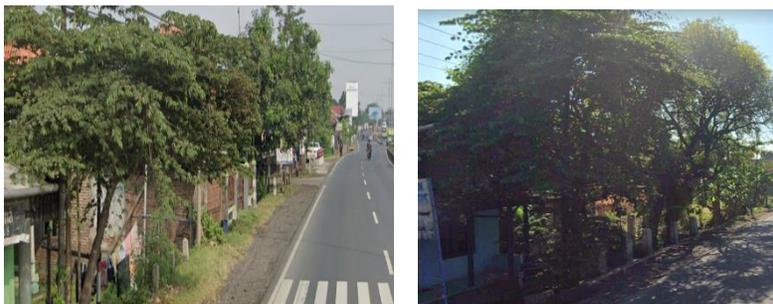
Gambar II.15 Kondisi lansekap

Berdasarkan hasil temuan di lokasi penelitian sepanjang ruas jalan Soekarno-Hatta 2 Brangsong lokasi pohon/tanaman sudah sesuai dengan standar penempatan yaitu tidak sampai mengganggu pengguna jalan dan jarak pandang pengguna jalan.

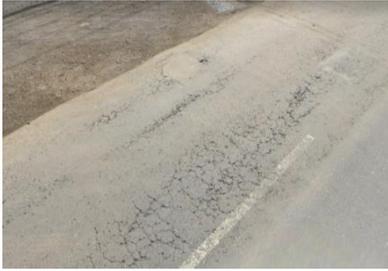
Rendah (R) Retak-retak halus, atau retak-retak rambut, yang sejajar tanpa atau dengan sedikit retak penghubung. Retak ini tanpa disertai dengan gompal	Rendah (R) <20% Panjang Segmen
2	Tambalan

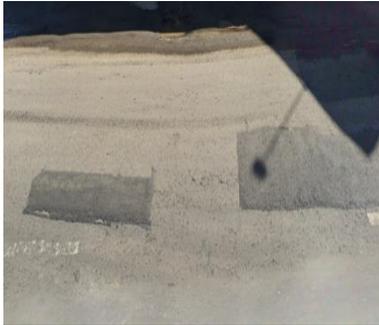
Sedang (S) Tambalan mengalami kerusakan ringan, atau menimbulkan gangguan kenyamanan dengan tingkat yang sedang, atau kedua-duanya	Rendah (R) <20% Panjang Segmen
3	Alur

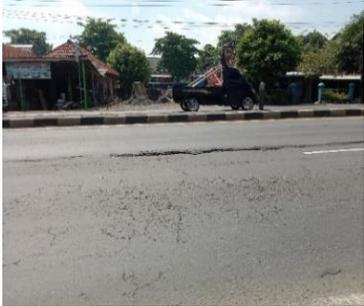
Tinggi (T) Kedalaman alur antara 13-25mm	Rendah (R) <20% Panjang Segmen

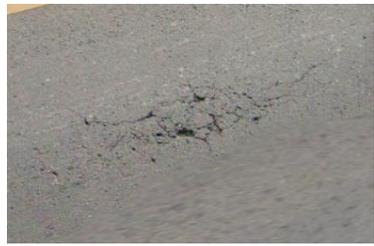
Tingkat keparahan berdiameter kecil tidak sampai menimbulkan gangguan kenyamanan	Diameter kurang dari 750 mm
--	--	---	--	-----------------------------

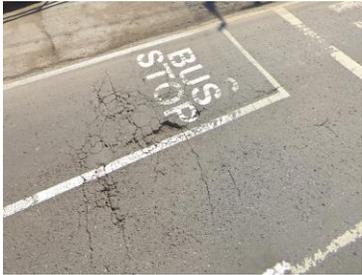
Sedang (S)	Rendah (R)
			Diameter lubang kecil tidak sampai menimbulkan gangguan kenyamanan	Diameter kurang dari 750 mm

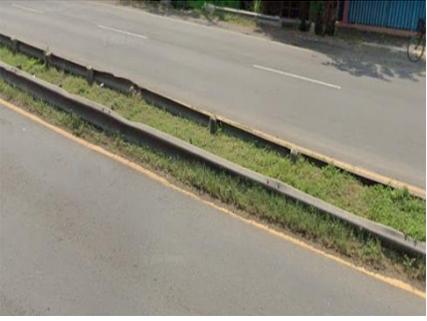
Pagar pengaman yang terlalu rendah dapat menyebabkan kendaraan yang lepas kendali dapat keluar dari jalurnya dan menabrak kendaraan di jalur lain
4	Marka tepi tak terlihat

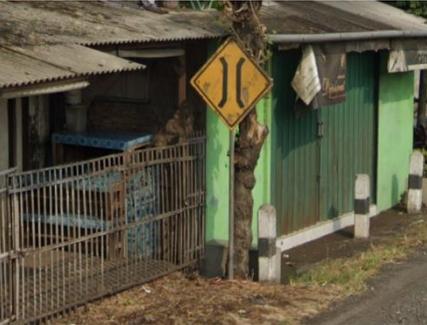
Rambu dengan kondisi kurang baik dan tak tampak pada malam hari menyulitkan pengendara untuk mengetahui informasi dari rambu tersebut

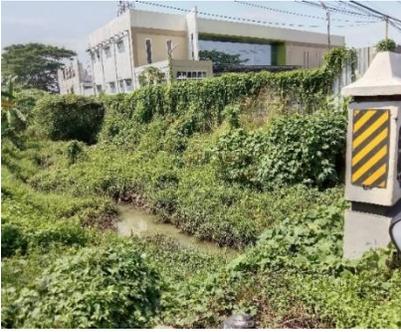
Tanpa adanya pagar pengaman di sekitar parit kendaraan yang lepas kendali dapat langsung terjatuh kedalam parit
2	Bahu jalan yang anjlok dan berlubang

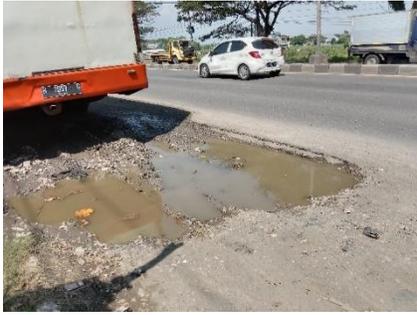
Bahu jalan yang anjlok dapat menyebabkan kendaraan kehilangan kendali dan berpotensi bahaya khususnya untuk pengendara motor
3	Prapet beton yang masih terdapat celah

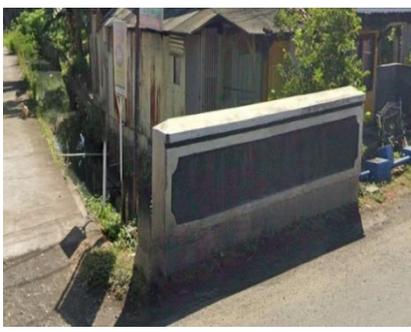
Prapet beton yang terdapat celah dapat membahayakan pengendara yang lepas kendali, pengendara dapat langsung terjatuh ke dalam parit
4	Kondisi parit yang terbuka tanpa pagar pengaman

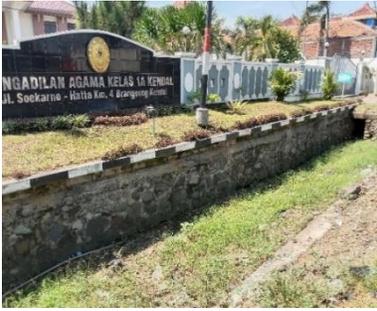
Tanpa adanya pagar pengaman di sekitar parit kendaraan yang lepas kendali dapat langsung terjatuh kedalam parit

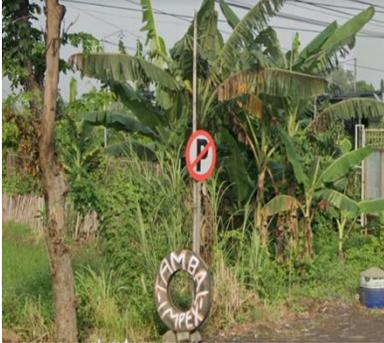
5	Rambu terlalu rendah

Rambu dengan posisi terlalu tidak akan tampak oleh pengendara jalan terlebih banyak kendaraan yang parkir sembarangan di bahu jalan meskipun terdapat rambu larangan parkir
---	----------------------	--	---

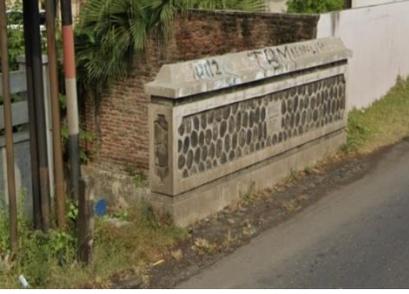
3	Prapet beton yang masih terdapat celah

Prapet beton yang terdapat celah dapat membahayakan pengendara yang lepas kendali, pengendara dapat langsung terjatuh ke dalam parit
4	Kondisi kerb yang tidak baik

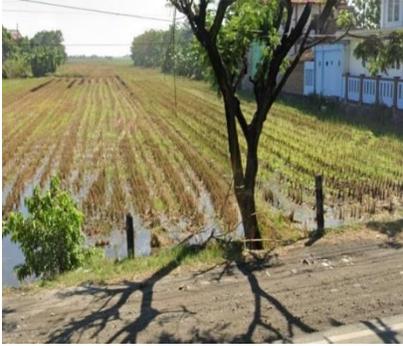
Kerb bertujuan untuk mencegah kendaraan keluar batas, kondisi kerb yang tidak sesuai dapat mempengaruhi pengendara terlebih di malam hari

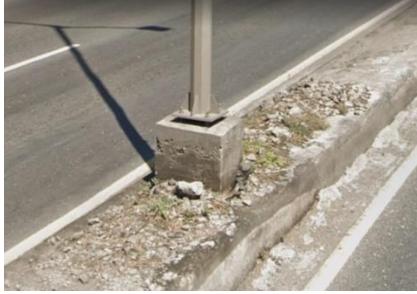
Median yang rusak tidak dapat menahan kendaraan yang lepas kendali keluar dari jalurnya
4	Kondisi kerb yang tertutup oleh tanaman

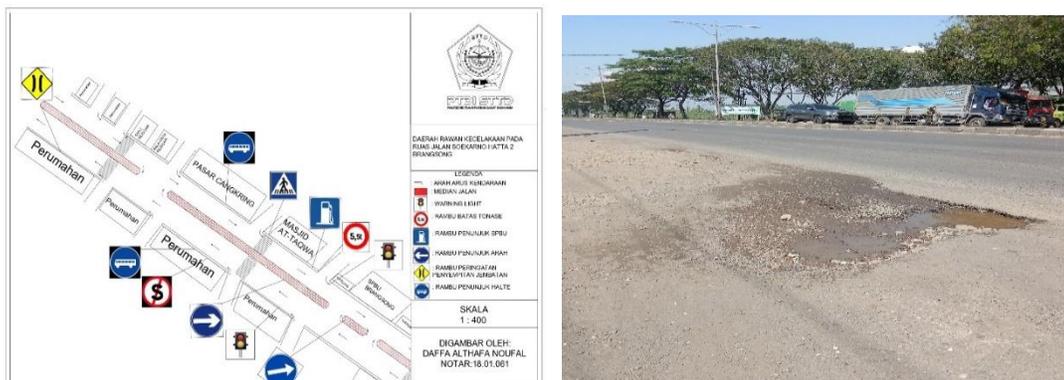
Gambar V.2 Kondisi jalan eksisting segmen 1

Masih belum terdapat beberapa rambu pada titik tertentu, tak ada rambu sama sekali untuk memperingatkan dan memberitahu pengendara akan adanya persimpangan. Rambu pengatur kecepatan serta rambu putar arah tidak terdapat pada segmen ini. Rambu peringatan sangat penting dalam meningkatkan kewaspadaan pengendara dalam berkendara. Rambu dilarang mendahului juga tidak ada, ini dapat membuat pengendara yang melalui segmen ini membahayakan dirinya dan lingkungan disekitarnya termasuk kendaraan lawan.

Marka jalan pada segmen ini juga masih terbilang kurang dengan pudarnya beberapa marka pada segmen ini. Kondisi bahu jalan yang berupa tanah membuat bahu jalan mudah rusak hingga dapat menyebabkan lubang dan semakin parah apabila musim hujan tiba bahu jalan dapat tergenang oleh air hujan. Kondisi pagar pengaman yang rendah dapat menyebabkan kendaraan yang hilang kendali dapat keluar dari jalurnya dan menabrak kendaraan di jalur lainnya. Drainase dalam kondisi

terbuka dan tidak berfungsi disebabkan tertutupnya saluran drainase oleh dedaunan dan ranting sehingga air tidak dapat mengalir dan akhirnya tergenang. Buruknya kondisi jembatan disebabkan kerusakan pada pagar pengaman dimana kondisi ini dapat membuat kendaraan yang hilang kendali dapat langsung keluar dari batas jembatan. Kemudian, dari hasil pengamatan ini diperoleh angka-angka defisiensi infrastruktur jalan dan besar nilai risiko yang dihasilkan oleh defisiensi pada segmen ini sebagai berikut :

- Menghubungkan pagar baja profil W dengan kuat ke parapet jembatan untuk mecegah terjadinya masalah *pocketing*. Memperbaiki masalah dimana kondisi pagar pengaman yang mengalami rusak parah.

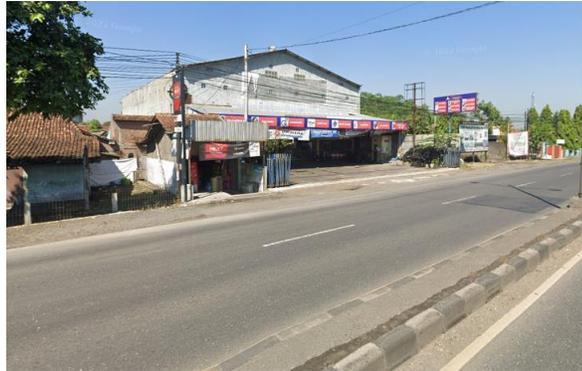
Gambar V.7 Kondisi Eksisting Segmen 3

Kondisi rambu pada segmen ini sangat minim, tak ada rambu sama sekali untuk memperingatkan dan memberitahu pengendara akan adanya persimpangan. Rambu pengatur kecepatan serta rambu putar arah tidak terdapat pada segmen ini. Rambu peringatan sangat penting dalam meningkatkan kewaspadaan pengendara dalam berkendara. Rambu dilarang mendahului juga tidak ada, ini dapat membuat pengendara yang melalui segmen ini membahayakan dirinya dan lingkungan disekitarnya termasuk kendaraan lawan.

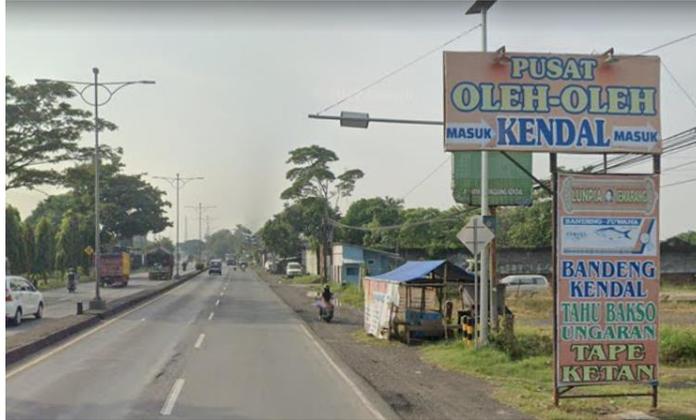
Gambar V.10 Kondisi eksisting segmen 4

Untuk segmen ini tidak terdapat rambu pengatur kecepatan serta rambu putar arah. Rambu peringatan sangat penting dalam meningkatkan kewaspadaan pengendara dalam berkendara. Rambu dilarang mendahului juga tidak ada, ini dapat membuat pengendara yang melalui segmen ini membahayakan dirinya dan lingkungan disekitarnya termasuk kendaraan lawan.
