**PENINGKATAN KESELAMATAN PADA PERLINTASAN
SEBIDANG JPL NO. 75 KM 31 + 369 PETAK JALAN ANTARA
ST. TANGGULANGIN – ST. PORONG**

**SAFETY IMPROVEMENT AT JPL NO. 75 KM 31 + 369 ROAD BETWEEN ST.
TANGGULANGIN – ST. POONG**

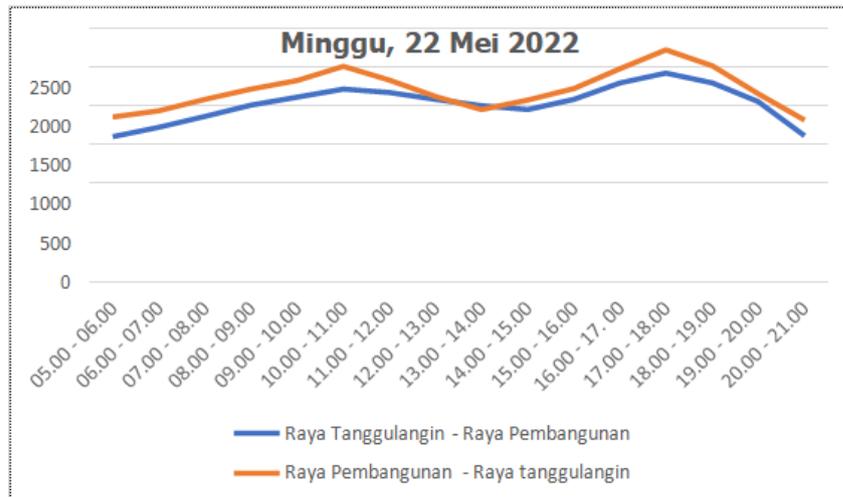
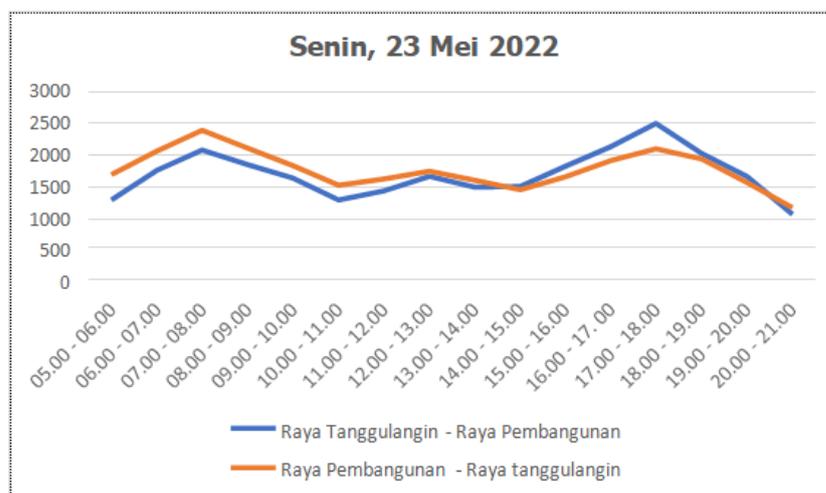
Gambar V. 1 Grafik Volume Lalu Lintas Hari Senin 23 Mei 2022

Berdasarkan data diatas, didapati bahwa volume lalu lintas pada hari Minggu, 22 Mei 2022 untuk arah Jalan Raya Tanggulangin ke Jalan Raya Pembangunan terdapat 47.993 kendaraan dengan nilai sebesar 24.381,2 smp. Sedangkan untuk arah Jalan Raya Pembangunan ke Jalan Raya Tanggulangin terdapat 53.029 kendaraan dengan nilai sebesar 27.205,05 smp. Volume lalu lintas pada hari Senin, 23 Mei 2022 untuk arah Jalan Raya Tanggulangin ke Jalan Raya Pembangunan terdapat 54.159 kendaraan
