**PENINGKATAN KESELAMATAN LALU LINTAS PADA  
RUASJALAN KALIURANG DI KABUPATEN SLEMAN  
(STUDI KASUS : KM 4 – KM 5,6)**

**IFNI KHUSNUL  
LATIFAH**  
Taruna Program Studi  
Diploma III Manajemen  
Transportasi Jalan Politeknik  
Transportasi Darat Indonesia  
– STTD  
Jalan Raya Setu No. 89  
Bekasi  
Tlp : (021)8254640  
Fax : (021)82608997  
[Ifnilatifah13@gmail.com](mailto:Ifnilatifah13@gmail.com)

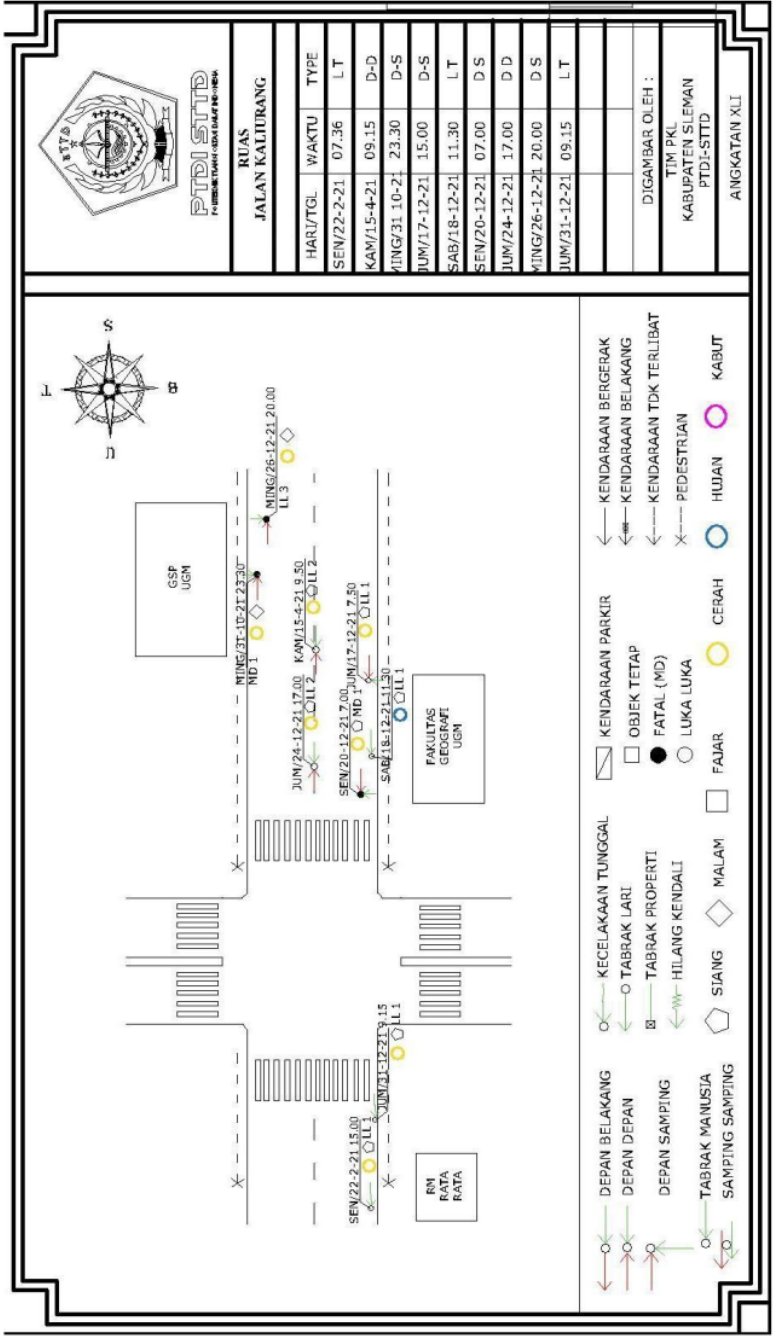
Gambar : Diagram Collision Ruas Jalan Kaliurang KM 4 – KM 5,6

| 9 | 09.15 | Jumat, 31 Desember 2021 | - | - | 1 | Spm Yamaha Vixio No.Pol AB 2567 BW terlihat hilang kendali dan menabrak trotoar dikarenakan lampu penerangan jalan yang mati |
