**INSPEKSI KESELAMATAN JALAN DI KOTA SALATIGA
(STUDI KASUS: JALAN LINGKAR SALATIGA
STA 0+1 SAMPAI STA 2+3)**

KERTAS KERJA WAJIB

**POLITEKNIK TRANSPORTASI DARAT INDONESIA – STTD
PROGRAM STUDI DIPLOMA III
MANAJEMEN TRANSPORTASI JALAN
BEKASI
2022**

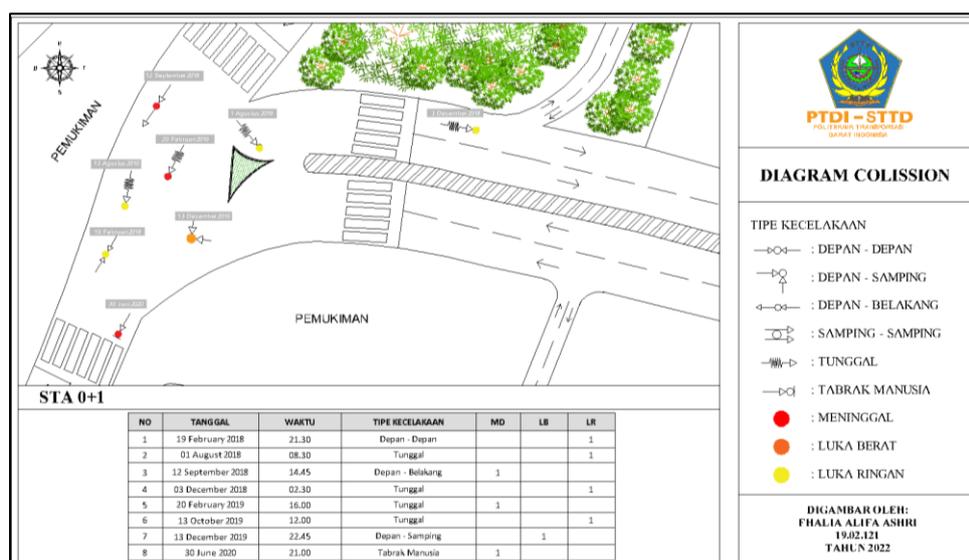
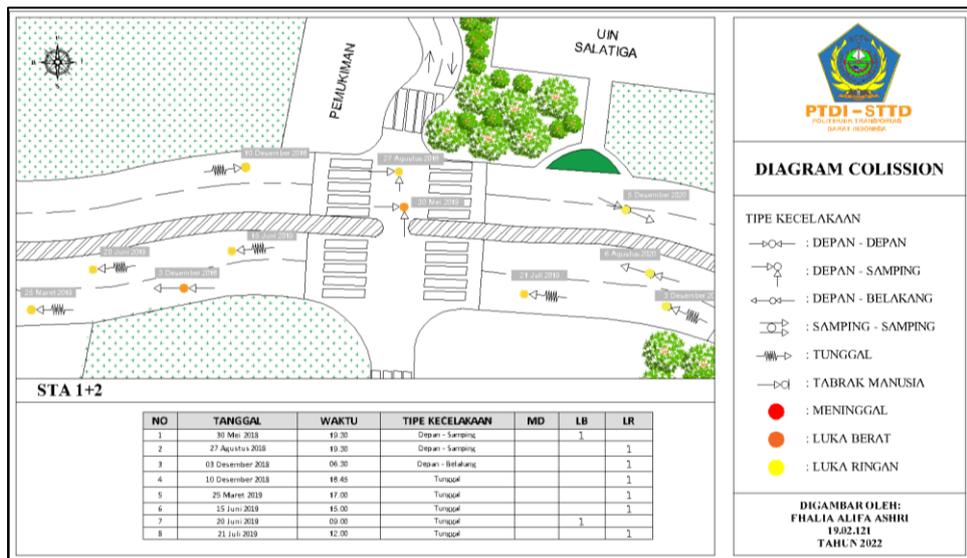
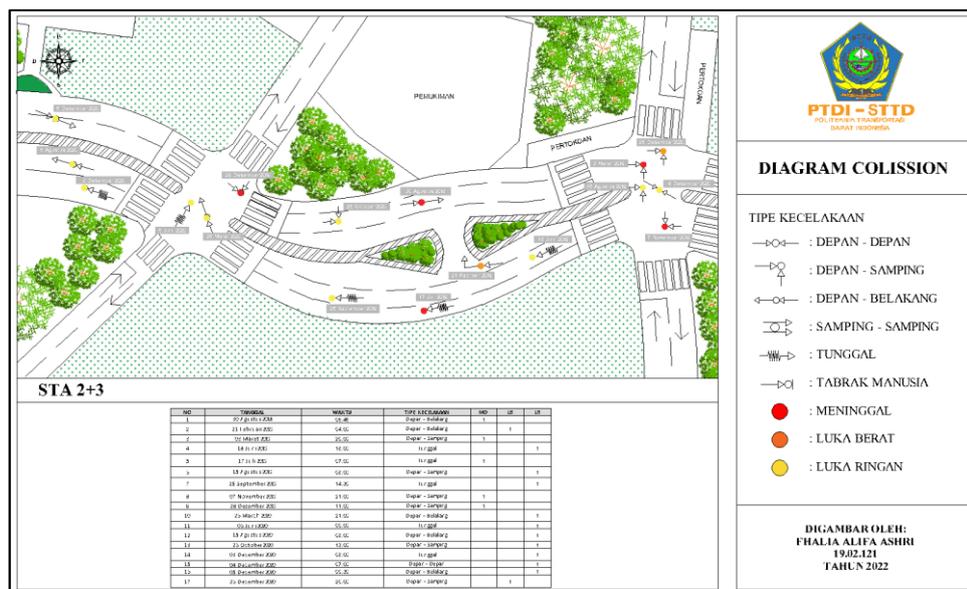
Berdasarkan gambar diatas, menunjukkan bahwa kejadian kecelakaan pada ruas Jalan Lingkar Salatiga STA 0+1 sampai STA 2+3 terbanyak merupakan tipe tabrakan depan-samping dan tabrak tunggal. Kendaraan yang terlibat adalah motor, mobil, dan truk. Hal ini juga disebabkan geometrik jalan yang lurus dan kecepatan tinggi mengakibatkan tingginya angka kecelakaan di Jalan Lingkar Salatiga.

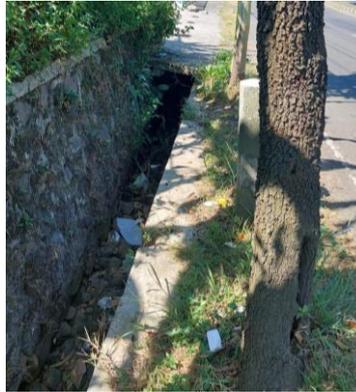
Gambar V. 7 : Kondisi Drainase STA 0+1

Drainase pada STA 0+1 dengan lebar 1 m, dalam kondisi baik serta dapat mengalirkan air dengan baik.

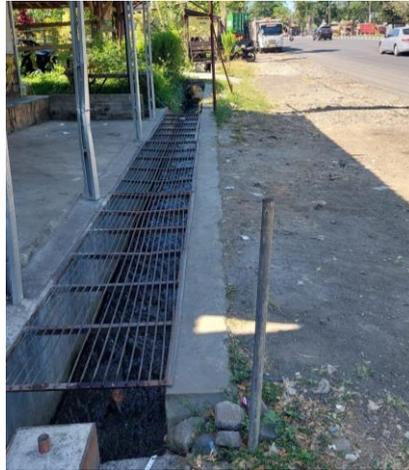
Gambar V. 16 : Kondisi Drainase STA 2+3

Drainase pada STA 2+3 dengan lebar 1 m, dalam kondisi baik serta dapat mengalirkan air dengan baik.

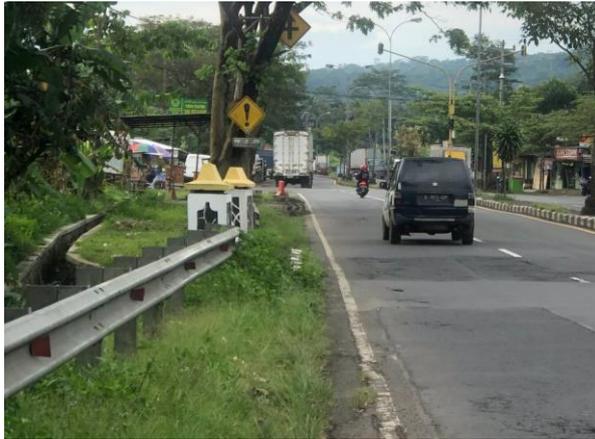
Gambar V. 28 : Pagar Pengaman STA 1+2

Pagar pengaman atau guardrail hanya terdapat di STA 1+2 terletak pada sebelum dan sesudah jembatan dalam kondisi baik.

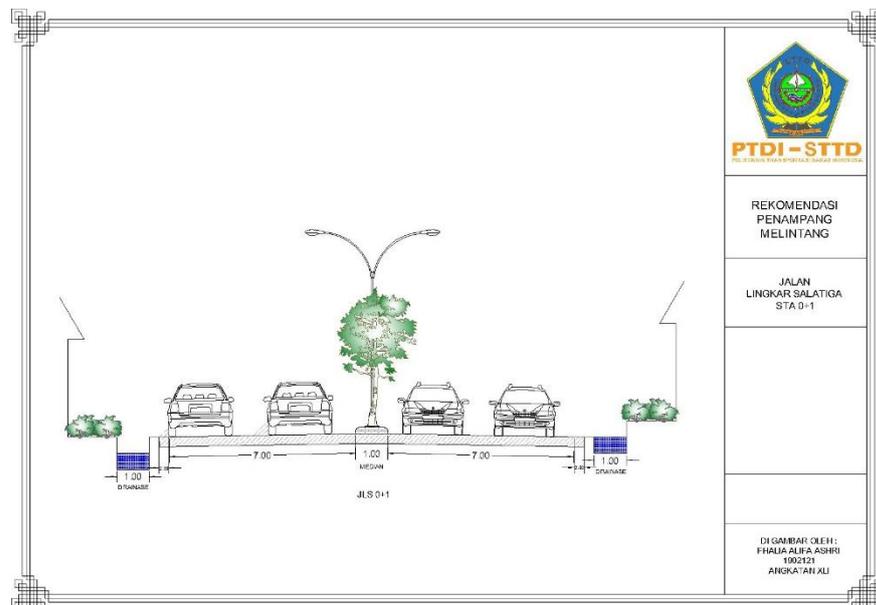
Gambar V. 35 : Rekomendasi geometrik Jalan Lingkar Salatiga STA 0+1

Kondisi eksisting pada STA 0+1 yaitu lebar lajur sebesar 3 meter, bahu jalan sebesar 0,3 meter, median sebesar 1 meter dan drainase sebesar 1 meter. Menurut Badan Standarisasi Nasional (RSNI T- 14 – 2004) lebar lajur jalan dengan kelas I tanpa trotoar disarankan 3,60 meter atau minimum 3,50 meter dan bahu jalan tanpa trotoar disarankan 2,50 meter atau minimum 2,00 meter. Rekomendasi atau usulan penanganannya dengan memperlebar lajur jalan minimal 3,50 meter dan menambah lebar bahu jalan minimal 2,00 meter disetiap arah. Berikut merupakan rekomendasi penampang melintang STA 0+1

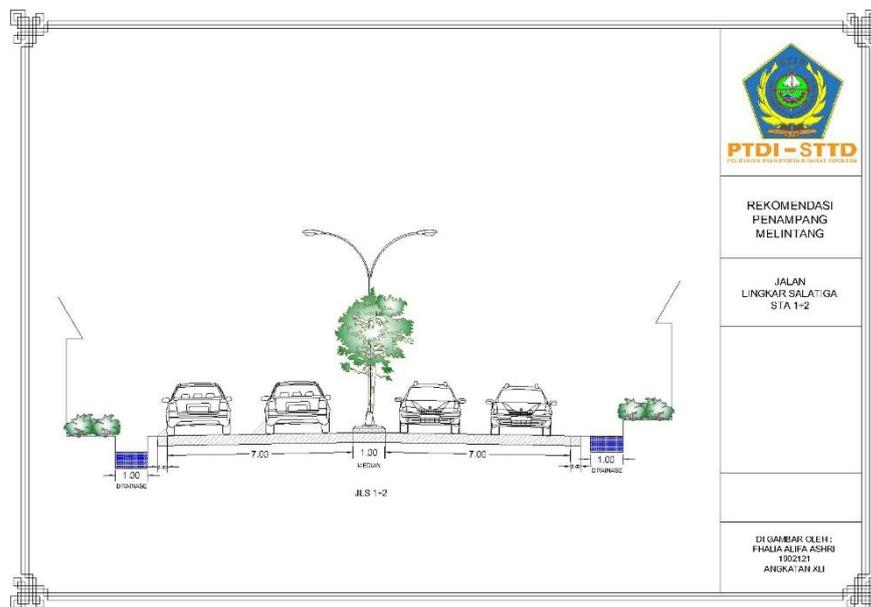
Gambar V. 36 : Rekomendasi geometrik Jalan Lingkar Salatiga STA 1+2

Kondisi eksisting pada STA 1+2 yaitu lebar lajur sebesar 3 meter, bahu jalan sebesar 0,3 meter, median sebesar 1 meter dan drainase sebesar 1 meter. Menurut Badan Standarisasi Nasional (RSNI T- 14 – 2004) lebar lajur jalan dengan kelas I tanpa trotoar disarankan 3,60 meter atau minimum 3,50 meter dan bahu jalan tanpa trotoar disarankan 2,50 meter atau minimum 2,00 meter. Rekomendasi atau usulan penanganannya dengan memperlebar lajur jalan minimal 3,50 meter dan menambah lebar bahu jalan minimal 2,00 meter disetiap arah. Berikut merupakan rekomendasi penampang melintang STA 1+2:

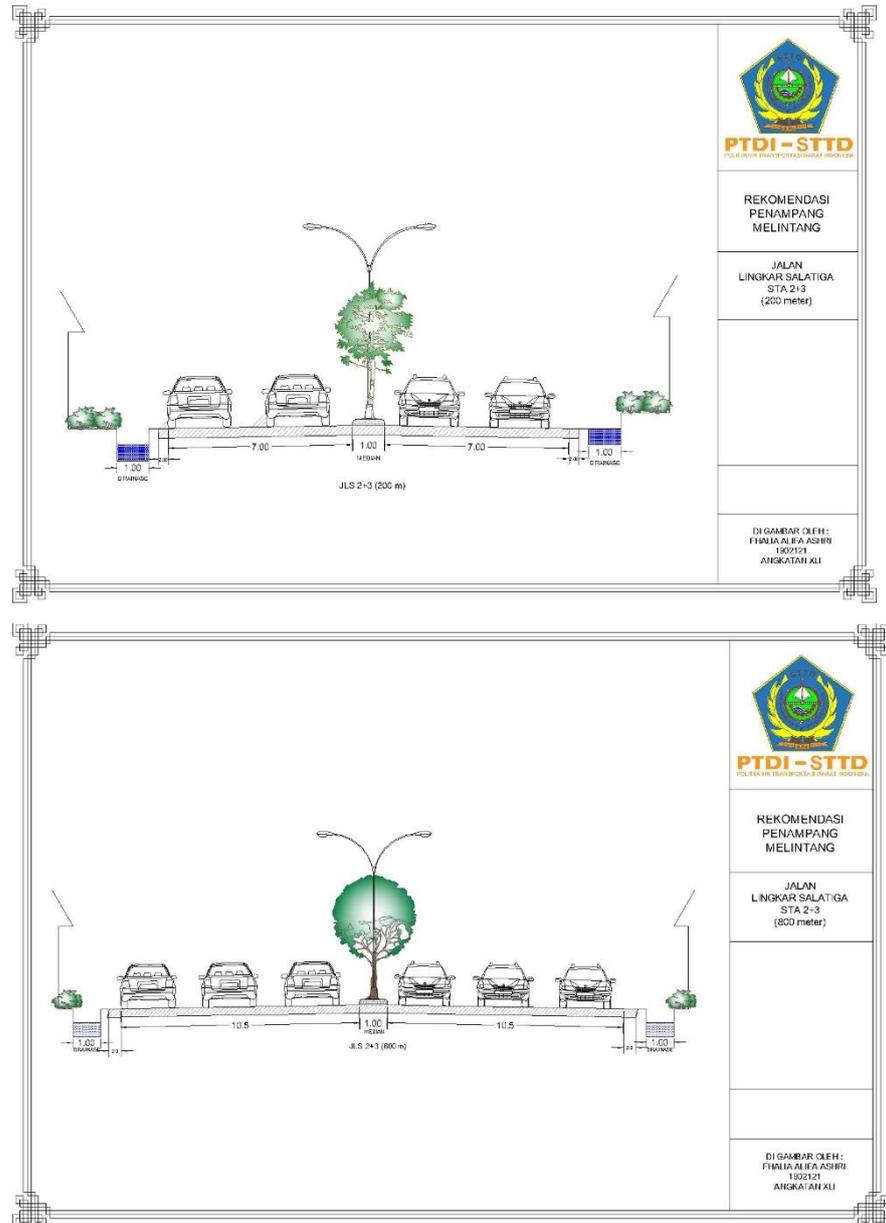
Gambar V. 37 : Rekomendasi geometrik Jalan Lingkar Salatiga STA 2+3

Kondisi eksisting pada STA 2+2 sepanjang 200 meter dan 800 meter memiliki ukuran yang sama yaitu lebar lajur sebesar 3 meter, bahu jalan sebesar 0,3 meter, median sebesar 1 meter dan drainase sebesar 1 meter. Menurut Badan Standarisasi Nasional (RSNI T- 14 – 2004) lebar lajur jalan dengan kelas I tanpa trotoar disarankan 3,60 meter atau minimum 3,50 meter dan bahu jalan tanpa trotoar disarankan 2,50 meter atau minimum 2,00 meter. Rekomendasi atau usulan penanganannya dengan memperlebar lajur jalan minimal 3,50 meter dan menambah lebar bahu

jalan minimal 2,00 meter disetiap arah. Berikut merupakan rekomendasi penampang melintang STA 2+3:

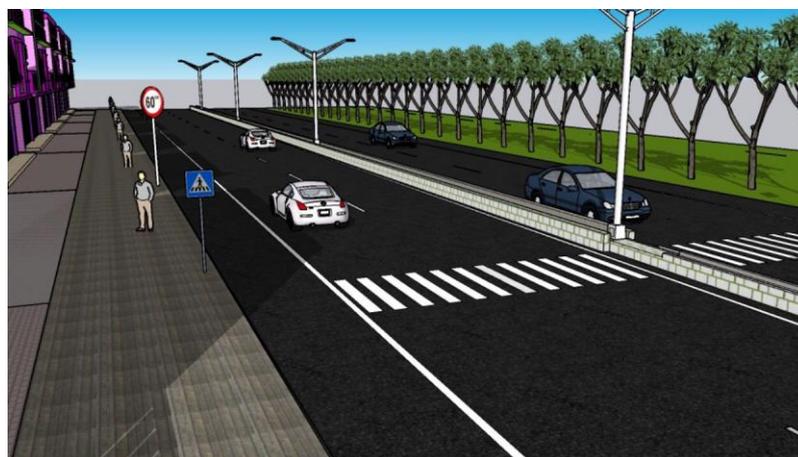
Gambar V. 41 : Rekomendasi Batas Kecepatan

Berdasarkan hasil kecepatan persentil 85 kendaraan di jalan Lingkar Salatiga STA 0+1 sampai STA 2+3 yaitu 69 km/jam melebihi kecepatan rencana yaitu 60km/jam dan belum terdapat rambu batas kecepatan 60km/jam pada ruas jalan Lingkar Salatiga. Berikut merupakan rekomendasi pemasangan rambu batas kecepatan:

Rekomendasi rambu kecepatan yang disarankan adalah maksimal 60km/jam yang dipasang pada STA 0+1 dengan tinggi rambu 1,75 m – 2,65 m dari permukaan jalan sampai daun rambu bagian bawah serta jarak sejauh 0,6 m dari tepi badan jalan pada jarak 80 m.
