**PENINGKATAN KESELAMATAN JALAN PADA RUAS JALAN BETAYAU  
KECAMATAN BETAYAU (KM 3,8-4,8) KABUPATEN TANA TIDUNG**

**KERTAS KERJA WAJIB**

**POLITEKNIK TRANSPORTASI DARAT INDONESIA – STTD  
PROGRAM STUDI DIPLOMA III  
BEKASI  
2022**

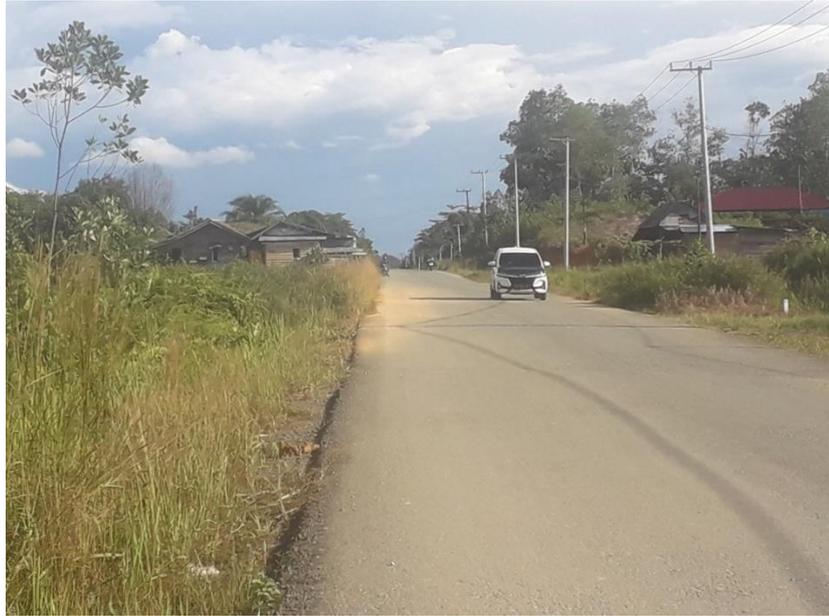
**Gambar II. 8** Kondisi Ruas Jalan yang Dilalui Kendaraan

Kondisi lingkungan ruas Jalan Betayau Kecamatan Betayau memiliki kawasan perhutanan dengan pemukiman yang sedikit dan berjauhan. Sehingga lingkungan jalan secara kebanyakan adalah berupa kawasan yang sepi serta dipenuhi oleh banyaknya pepohonan dan tiang listrik. Bentuk ruas Jalan Betayau Kecamatan Betayau berbentuk lurus namun memiliki permukaan yang bergelombang. Jalan Betayau Kecamatan Betayau juga sering dilalui oleh jenis kendaraan seperti sepeda motor, mobil, mobil pick up, truk pengangkut kelapa sawit dan *logging* (pengangkut kayu), sehingga dengan adanya kondisi yang sudah disebutkan diatas, kebanyakan pengendara mengemudikan kendaraannya dengan kecepatan tinggi. Ruas Jalan Betayau Kecamatan Betayau memiliki fasilitas perlengkapan yang memiliki kondisi yang kurang atau tidak terdapat sama sekali pada lingkungan ruas Jalan Betayau Kecamatan Betayau, dengan kawasan lingkungan yang masih terdapat hutan, pepohonan, dan tepi sisi jalan yang berupa tebing, jurang, dan rawa, sehingga kurangnya fasilitas perlengkapan jalan dapat menyebabkan terjadinya potensi kejadian kecelakaan lalu lintas.

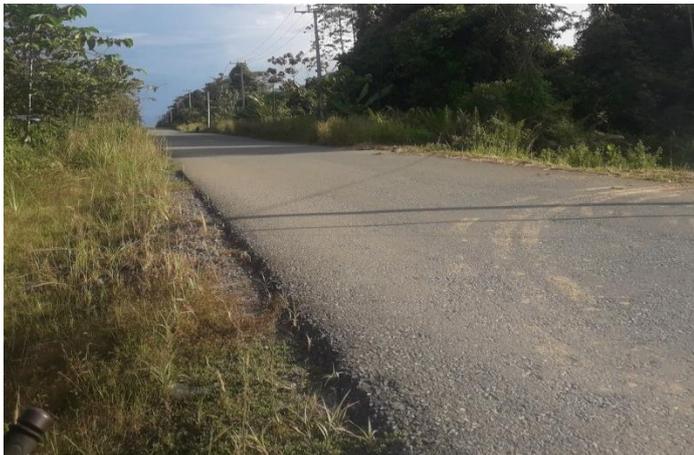
**Gambar V. 18** Kondisi Bahu Jalan yang Tidak Rata dengan Jalan

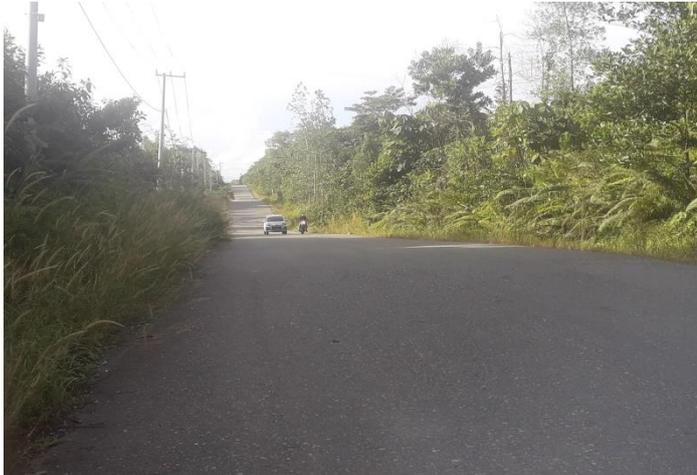
**Gambar V. 22** Kondisi Ruas Jalan yang Tidak Terdapat Marka Jalan

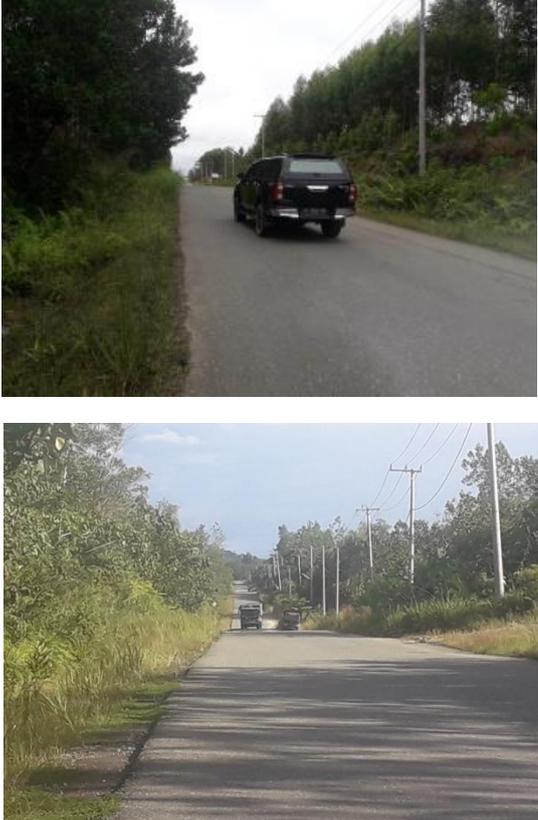
NO	HAZARD	GAMBAR	USULAN
1.	Kendaraan yang menyiap/mendahului kendaraan lain dengan liar

<p>pemberian marka jalan untuk mengarahkan arus kendaraan dan memandu pengguna jalan, serta penambahan pengawasan pada jalan dan pemberian himbauan atau penyuluhan pada masyarakat untuk meningkatkan kewaspadaan saat berkendara</p>
2.	Tidak terdapatnya lampu jalan sama sekali pada ruas jalan ini

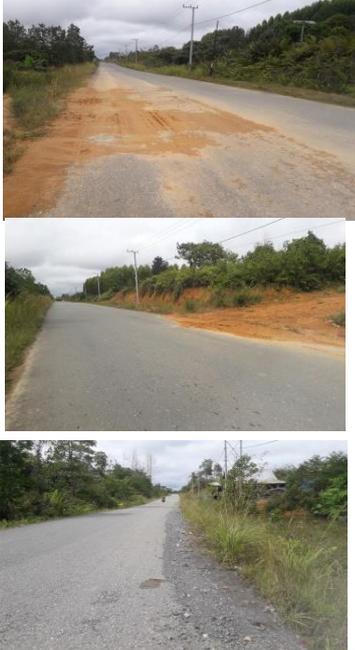
<p>3.</p>	<p>Jalan yang berpasir/bercampur dengan tanah</p>

<p>Pembersihan pada sisi jalan yang terdapat benda asing dari badan perkerasan jalan dan menambahkan perkerasan sebagai bentuk perluasan bahu jalan sehingga benda asing tersebut tidak merambat ke badan jalan</p>
<p>4.</p>	<p>Tepi jalan yang mengarah ke jurang tanpa adanya penerangan jalan</p>

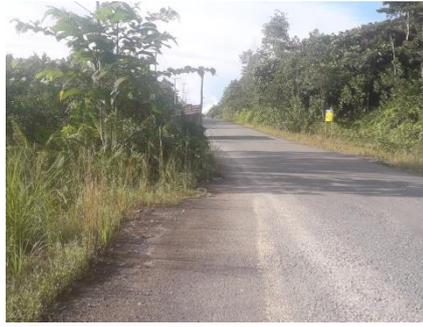
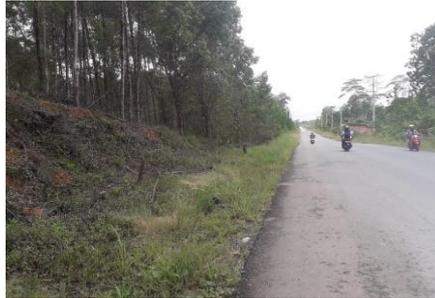
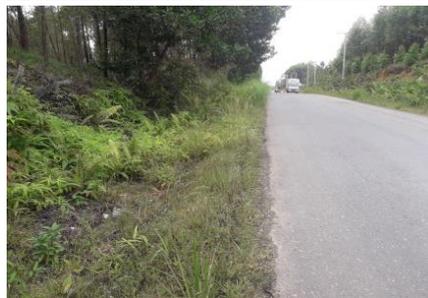
5.

Tepi/sisi jalan  
berupa pepohonan,  
tiang listrik, dan  
tebing

pelaksanaan pembersihan pada  
bahaya sisi jalan berupa  
pepohonan dan tanah tinggi  
tersebut sehingga terdapat sisi  
jalan yang kosong dan aman  
untuk berhenti

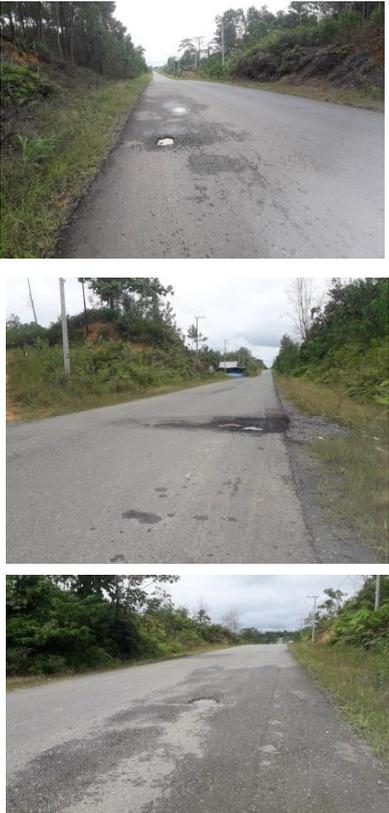
<p>6.</p>	<p>Badan jalan banyak terdapat lubang (kerusakan)</p>

<p>pelaksanaan perbaikan pada badan jalan untuk menutup atau menambal adanya kerusakan jalan atau lubang pada perkerasan jalan tersebut</p>
<p>7.</p>	<p>Terdapat segmen jalan yang rendah, tinggi nya tidak sama dengan tepi jalan</p>

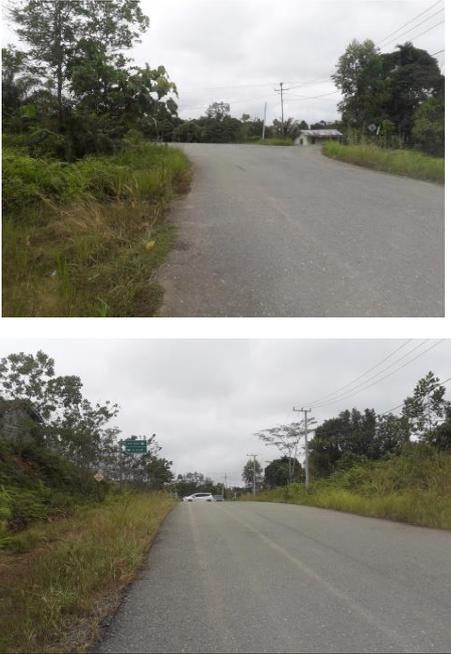
8.	<p>Pandangan pada persimpangan jalan terhalangi pohon</p>

<p>melaksanakan pembersihan pada pepohonan yang menghalangi pandangan sehingga terdapat kawasan yang dapat dijangkau untuk memperkirakan kendaraan lain yang akan berbelok, serta pemberian pengendali lalu lintas berupa pulau lalu lintas pada persimpangan yang ada tersebut agar pengguna jalan dapat berbelok dengan lebih aman pada lajunya sendiri</p>
9.	<p>Ruas jalan tidak terdapat marka garis tengah jalan</p>

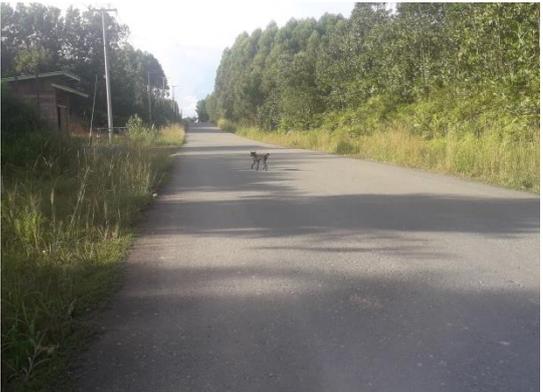
<p>pemberian dan pemasangan marka jalan untuk memandu pengguna jalan dan mengarahkan arus lalu lintas yang ada pada jalan agar tidak berantakan</p>
10.	<p>adanya hewan liar pada ruas jalan</p>

<p>Pemberian peringatan mengenai adanya hewan liar melintas dengan pengadaan rambu peringatan hewan liar melintas pada sisi ruas jalan</p>

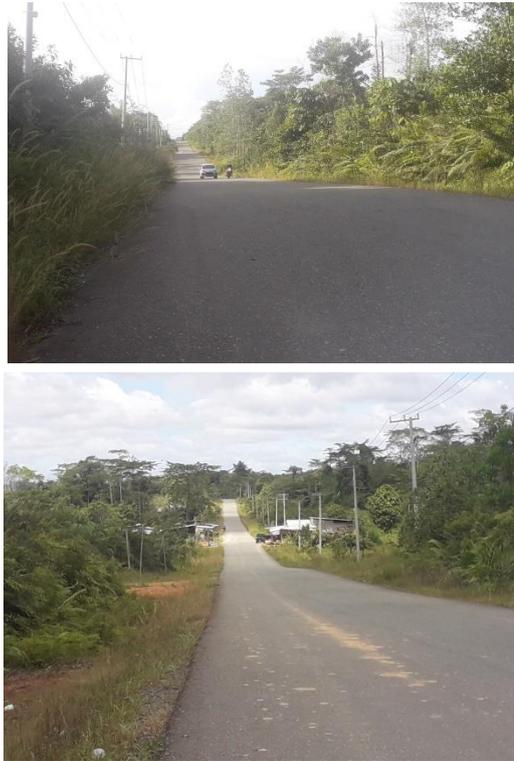
11.

ruas jalan yang bergelombang, berupa tanjakan dan turunan

pemberian dan pengadaan rambu peringatan perubahan bentuk jalan berupa rambu turunan dan tanjakan untuk memperingatkan pengendara terkait adanya tanjakan atau turunan pada ruas jalan di depannya
