INSPEKSI KESELAMATAN JALAN PADA DAERAH RAWAN KECELAKAAN DI KABUPATEN BANTUL (STUDI KASUS PADA RUAS JALAN WATES – YOGYA KM.9,6 s/d KM. 11,8)

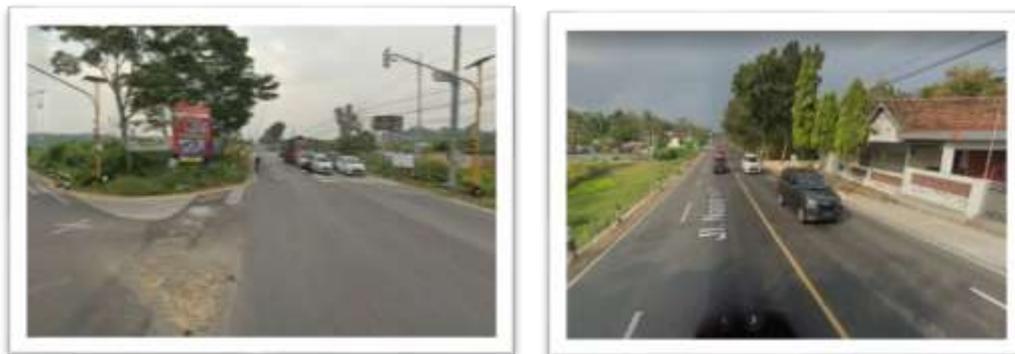
Berdasarkan temuan yang ada dilapangan fungsi dan kelas jalan sudah memenuhi standar laik jalan. Drainase yang terdapat pada segmen 1 dimensinya sudah memenuhi standar laik jalan namun tidak tertutup. Lebar bahu jalan sudah memenuhi standar laik jalan namun tidak diperkeras dengan aspal sehingga terdapat rumput liar pada bahu jalan sehingga tidak dapat dilewati oleh kendaraan dalam kondisi darurat. Lansekap yang ada juga sudah memenuhi standar laik jalan. Serta tidak terdapat fasilitas parkir baik on street maupun off street dan masih terdapat kendaraan yang parker di badan jalan.
