# **UPAYA PENINGKATAN KESELAMATAN LALU LINTAS MELALUI AUDIT KESELAMATAN JALAN DI JALAN MT HARYONO KABUPATEN JEMBER**

## **SAFETY IMPROVEMENT EFFORTS THROUGH ROAD SAFETY AUDIT ON ROAD MT HARYONO, JEMBER DISTRICT**

**Belladona Fitriani<sup>1</sup>, Ahmad Wahyudi, ATD MT<sup>2</sup>, Dani Hardianto M. Sc.<sup>3</sup>**

Politeknik Transportasi Darat Indonesia – STTD, Indonesia

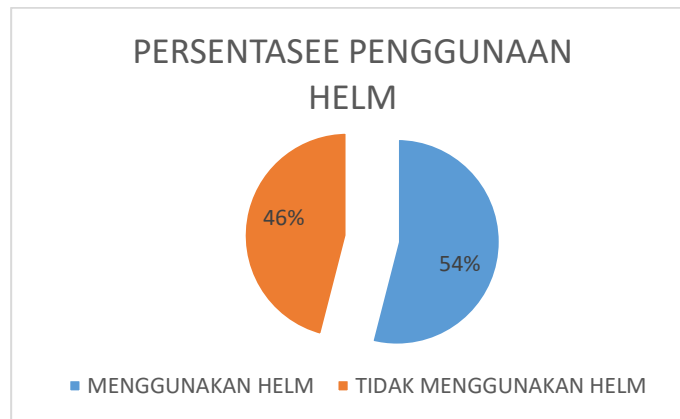
**Gambar 3** Persentase Penggunaan Helm

Berdasarkan Hasil Analisis pada **Gambar 3** untuk persentase tingkat kedisiplinan penggunaan Helm pada kendaraan sepeda motor memiliki nilai persentase sebesar 54% pengguna yang tidak menggunakan helm dan 46% pengguna kendaraan yang menggunakan helm. Adapun untuk persentase dari tingkat kedisiplinan pengendara dalam penyalaaan lampu kendaraan utama pada siang hari mempunyai nilai persentase yaitu 32% untuk yang menyalakan lampu serta 68% untuk persentase pengguna kendaraan yang tidak menyalakaan lampu.

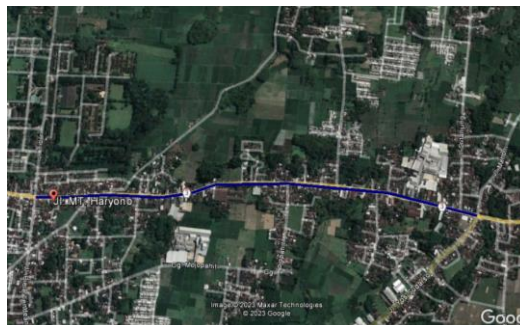
**Gambar 4** Lokasi Kondisi Alinyemen Vertikal Jalan MT Haryono

Dari **Tabel 3** untuk hasil perbandingan alinyemen vertikal antara standar dengan kondisi eksisting dengan kecepatan rencana 60 km/jam dan kelandaian maksimum yang diizinkan maka didapat kelandaian jalan minimum sebesar 0% dan maksimum adalah 2%, dari hasil tersebut dapat diketahui bahwa nilai yang didapat tidak melebihi batas maksimum dari kelandaian jalan, sehingga alinyemen vertikal pada jalan tidak mempengaruhi jarak pandang henti.

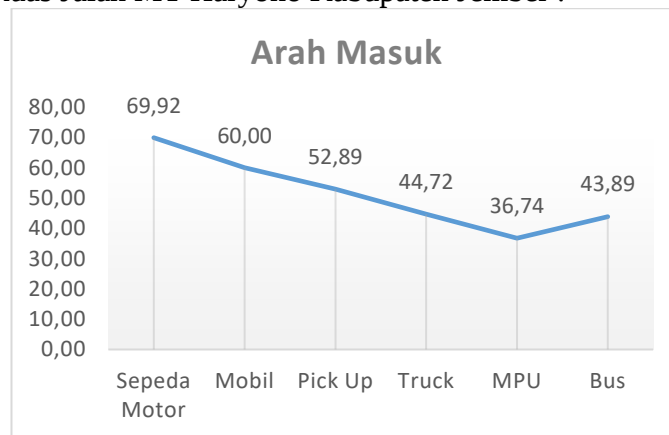
**Gambar 6** Kecepatan Persentil 85 Arah Masuk

Berdasarkan hasil grafik pada **Gambar 6** diketahui bahwa untuk arah masuk pada ruas jalan MT Haryono dengan kecepatan persentil 85 ( $P_{85}$ ) = 69,66 km/jam mempunyai arti bahwa terdapat 15 % atau 5 kendaraan yang mempunyai kecepatan > 69,66 km/jam dan terdapat 85% atau 25 kendaraan yang mempunyai kecepatan < 69,66 km/jam.
