# UPAYA PENINGKATAN KESELAMATAN PADA RUAS JALAN RAYA PANTURA CIBERES DI KABUPATEN SUBANG

## *Safety Improved On The Pantura Ciberes Highway In Subang District*

Mahatir Muhammad<sup>1</sup>, Torang Hutabarat<sup>2</sup>, Rika Marlia<sup>3</sup>

Politeknik Transportasi Darat Indonesia-STTD Bekasi  
Jl. Raya Ps. Setu No.89, Cibuntu, Kec. Cibitung, Kabupaten Bekasi, Jawa Barat

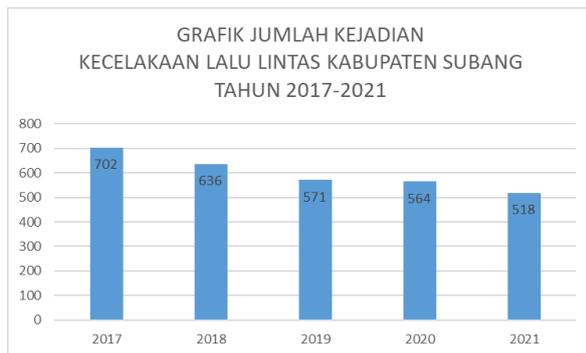
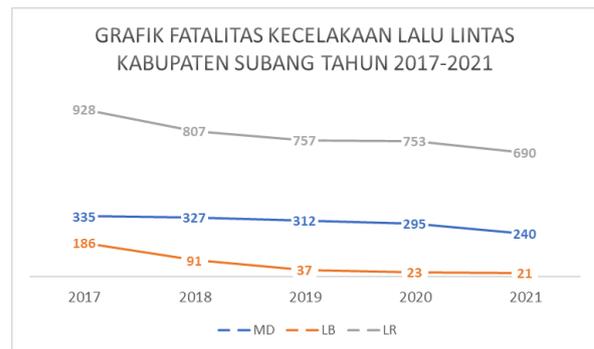
**Gambar 1.** Grafik Jumlah Kejadian dan Fatalitas Kecelakaan

Dari diagram diatas yang merupakan grafik kecelakaan lalu lintas beserta fatalitas korban pada tahun 2017-2021 dapat dilihat dimana kejadian kecelakaan dengan fatalitas korban meninggal dunia, luka berat, dan luka ringan paling tinggi ada pada tahun 2017 yaitu dengan korban meninggal dunia sebanyak 335 korban, korban luka berat sebanyak 186 korban, korban luka ringan sebanyak 928 korban.

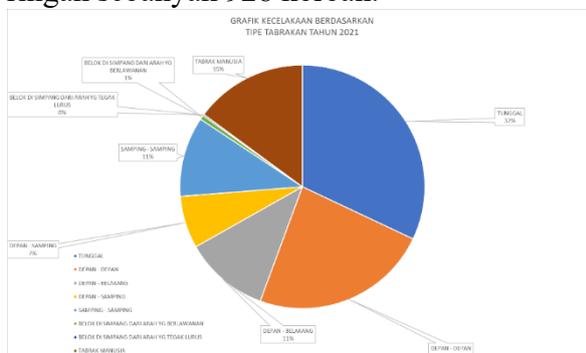
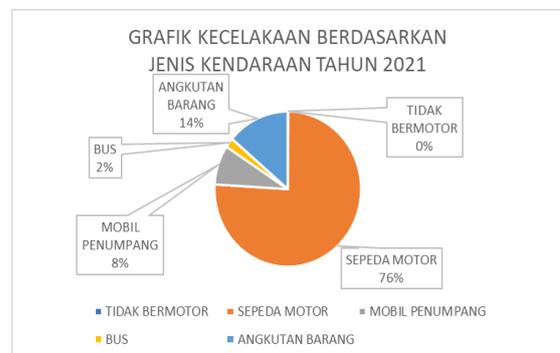
**Gambar 2.** Grafik Tipe dan Jenis Kendaraan Kecelakaan

Tipe kecelakaan yang paling sering terjadi adalah kecelakaan Tunggal sebesar (32%), kejadian ini rata-rata terjadi ketika pengemudi melaju dengan kecepatan tinggi, kelalaian pengguna jalan, serta factor sarana dan prasarana yang kurang memadai. Jenis kendaraan yang paling sering terlibat kecelakaan adalah motor sepeda motor (76%) juga merupakan kendaraan yang memiliki peluang tinggi terlibat kecelakaan dikarenakan memang gerakan atau manuver dari
