BAB II

GAMBARAN UMUM

Ruas jalan Kota Agung – Bengkunt (segmen 1) merupakan ruas jalan dengan status jalan nasional dan fungsi jalan arteri. Jalan ini memiliki arus lalu lintas yang cukup tinggi karena dilihat merupakan satu satunya akses jalan yang mudah dilewati serta menghubungkan Kecamatan Kota Agung menuju ke Kecamatan Semaka. Jalan Kota Agung – Bengkunt (segmen 1) memiliki panjang 8,9 km dengan tipe jalan 2/2 TT, memiliki lebar efektif 6 m serta kondisi permukaan jalan menggunakan perkerasan aspal.

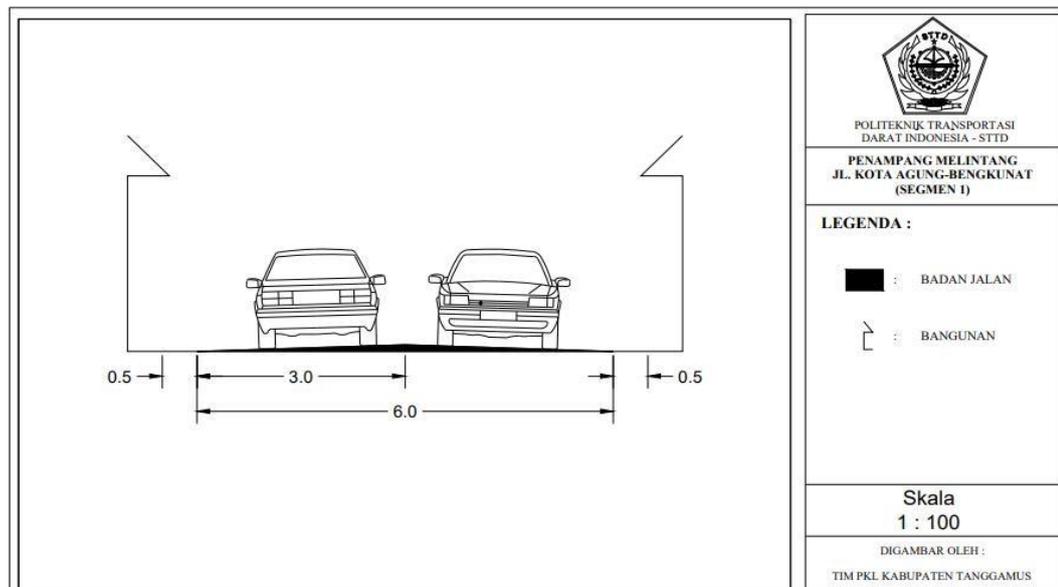
Gambar 2. 5 penampang melintang ruas Jalan Kota Agung-Bengkunt (segmen 1) km 8 – km 9

Ruas Jalan Kota Agung-Bengkunt (segmen 1) pada km 8 – km 9 memiliki sarana prasarana jalan yang buruk seperti rambu yang rusak, kondisi perkerasan jalan yang rusak dan berlubang, serta alat penerangan jalan yang tidak ada. Berikut penampang melintang ruas Jalan Kota Agung-Bengkunt (segmen 1) km 8 – km 9.

Pada ruas Jalan Kota Agung Bengkunt (segmen 1) km 8 – km 9 memiliki lebar lajur 3 m dengan tipe jalan 2/2 TT membuat lebar jalur pada jalan tersebut sebesar 6 m. Selain itu lebar bahu jalan kiri sebesar 0,5 m dan lebar bahu kanan sebesar 0,5 m. Pada ruas Jalan Kota Agung Bengkunt (segmen 1) km 8 – km 9 tidak memiliki median. Untuk fungsi Ruas Jalan Kota Agung Bengkunt (segmen 1) yaitu arteri primer dan merupakan jalan status nasional.
