Peningkatan Keselamatan Pada Ruas Jalan Raya Sluke Kabupaten Rembang

Safety Improvement On The Sluke Highway Section Of Rembang District

Sandy Bintang Cahya Prayudha¹, Ataline Mulidsri, M.T², Dian Virda Sejati, M.Sc³

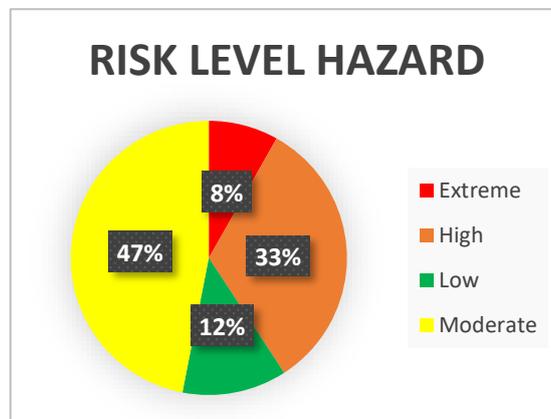
Gambar 3. Diagram Risk Level Hazard

Berdasarkan diagram tersebut bahwa hazard pada ruas Jalan Raya Sluke memiliki persentase risk level extreme atau sangat tinggi sebesar 8%, hazard dengan persentase risk level high atau tinggi sebesar 33%, hazard dengan persentase risk level moderate atau sedang sebesar 47% dan hazard dengan risk level low atau rendah sebesar 12%.

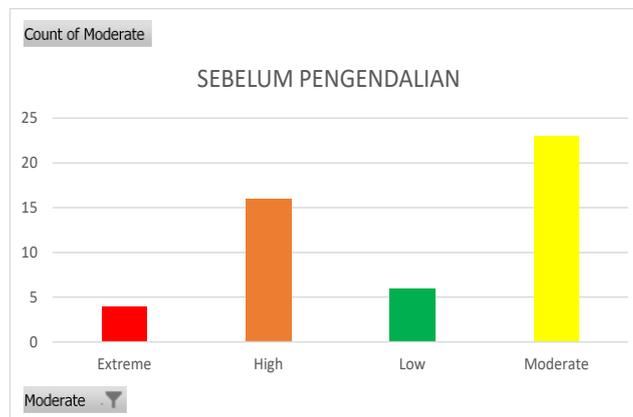
Gambar 6. Grafik Sebelum Pengendalian

Dari grafik diatas dapat dilihat bahwa risk level hazard memiliki perbandingan dari sebelum pengendalian dan setelah pengendalian dimana persentase risk level extreme atau sangat tinggi mengalami penurunan dari sebesar 8 % menjadi 0%, persentase risk level high atau tinggi mengalami penurunan dari sebesar 33% menjadi 0%, persentase risk level moderate atau sedang mengalami penurunan darisebesar 47% menjadi 24%, dan persentase risk level low atau rendahmengalami kenaikan dari sebesar 12% menjadi 76%.
