ANALISIS POTENSI KECELAKAAN MENGGUNAKAN METODE HIRA DI RUAS JALAN TUBAN-BANCAR KM 9-10 DI JABUPATEN TUBAN

DWI SUSANTO

Taruna Program Studi Diploma III
Manajemen Transportasi Jalan

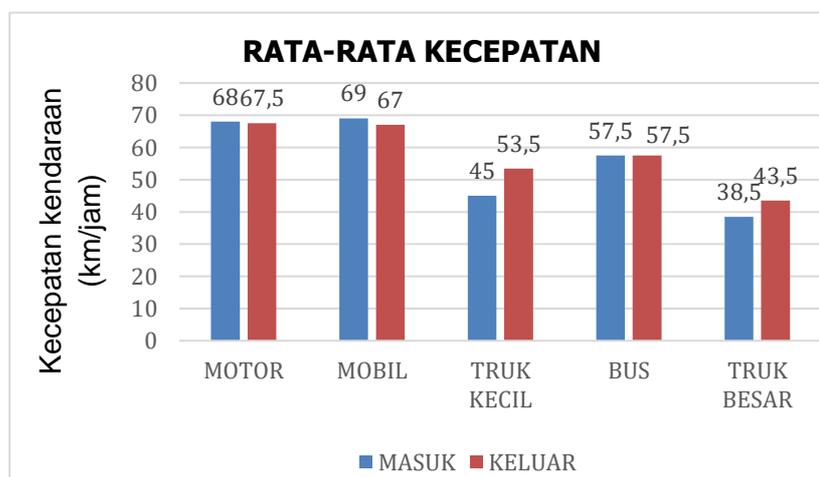
Gambar 1 Rata-rata Kecepatan Jalan Tuban-Bancar KM 9-10

Berdasarkan dari data kecepatan sesaat, dapat diketahui bahwa kendaraan yang melintasi ruas jalan Tuban-Bancar KM 9-10 memiliki kecepatan yang tinggi dengan kecepatan rata rata dari kelima jenis kendaraan dikedua arah adalah sebesar 58,09 km/jam dan kecepatan rata-rata persentil 85 dari kelima jenis kendaraan dikedua arah sebesar 62,3 km/jam sedangkan batas kecepatan yang ditentukan pada ruas jalan ini sesuai dengan PM 111 Tahun 2015 adalah maksimal 60 km/jam. Kendaraan yang memiliki kecepatan paling tinggi pada saat melintasi ruas jalan ini adalah mobil dengan kecepatan rata-rata 68 km/jam dan kecepatan persentil 85 sebesar 73,25 km/jam. Pada ruas jalan Tuban-Bancar KM 9-10 juga belum terdapat rambu batas kecepatan sehingga pengendara tidak mengetahui batas kecepatan yang ditentukan untuk melintasi ruas jalan ini.

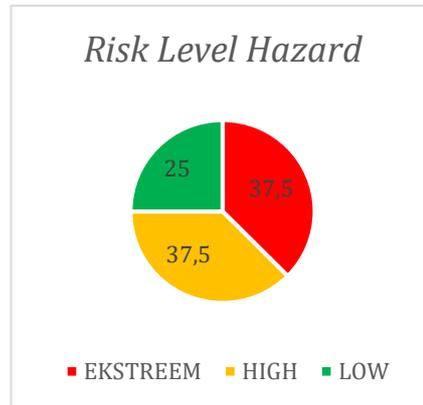
Gambar 4 Diagram *Risk Level Hazard*

Dapat diketahui berdasarkan diagram tersebut bahwa *hazard* pada ruas jalan Tuban-Bancar KM 9-10 memiliki persentase *risk level extreme* sebesar 37,5%, *hazard* dengan persentase *risk level high* atau tinggi sebesar 37,5% dan *hazard* dengan persentase *risk level low* sebesar 25%.
