BAB II

GAMBARAN UMUM

II.2 Kondisi Wilayah Kajian

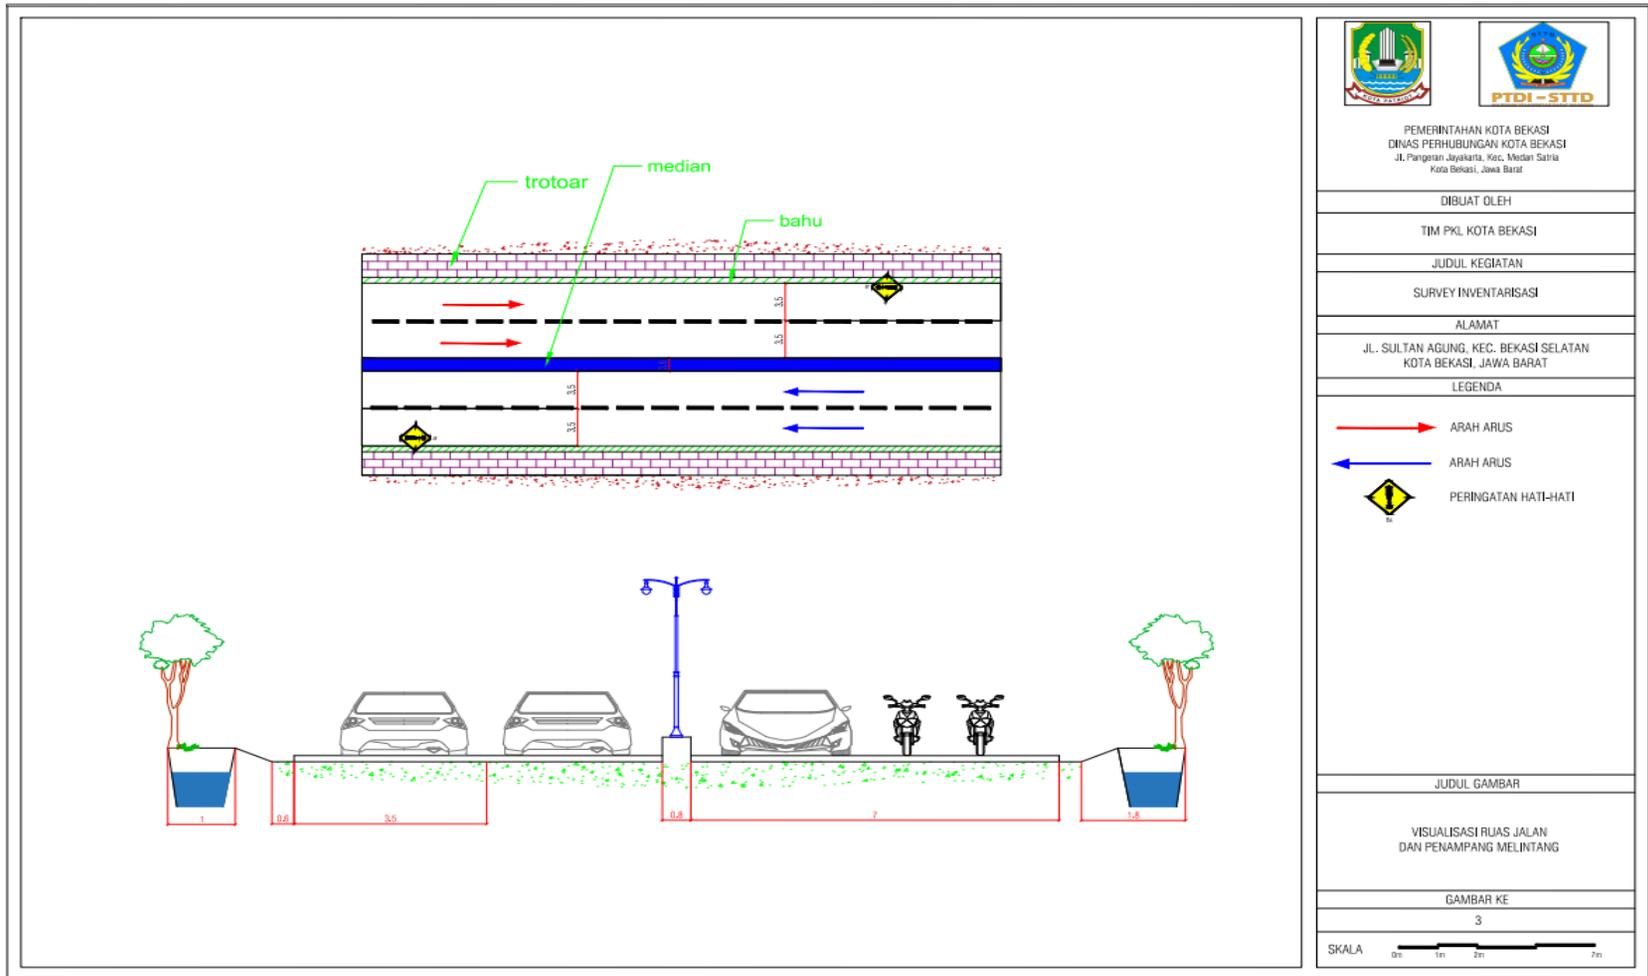
Gambar II. 4 Visualisasi Jalan Raya Sultan Agung dan Penampang Melintang, 2023

1. Terdapat banyak pejalan kaki di titik *black spot*.
2. Perkerasan jalan berupa aspal dan kondisi perkerasan terdapat bagian jalan yang kondisi perkerasan rusak, berlobang dan bergelombang.
3. Terdapat *hazard* disisi jalan salah satunya adalah ranting daun pohon yang menutupi rambu
4. Kurangnya rambu jalan, seperti rambu persimpangan, rambu petunjuk APILL, rambu larangan parkir dan rambu *U-Turn*.
5. Untuk fasilitas pejalan kaki yaitu trotoar dan zebra cross masih kurang memadai di sepanjang ruas jalan

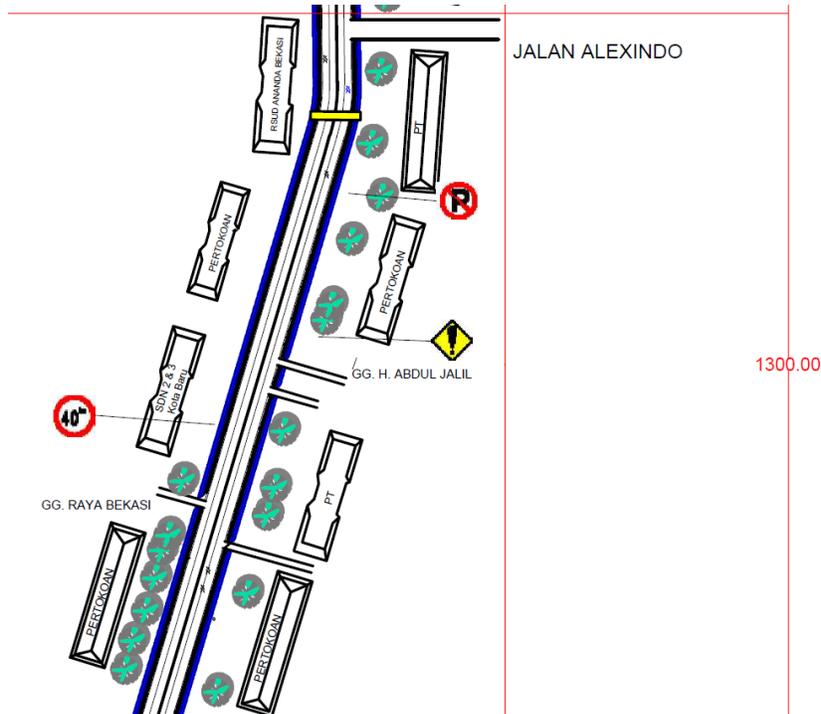
Gambar II. 13 Layout jalan segmen 2 Raya Sultan Agung

Tata guna lahan pada jalan Raya Sultan Agung terdapat pertokoan, perusahaan, SD 2 & 3 Kota Baru dan RS Ananda Bekasi. Panjang jalan Segmen 2 Jalan Raya Sultan Agung yaitu 1.300 meter. Kondisi perkerasan jalan banyak jalan berlubang, bergelombang dan bertambal.
