## **BAB V**

### **ANALISIS DATA DAN PEMECAHAN MASALAH**

## 5.4 Analisis Inventarisasi Ruas Jalan

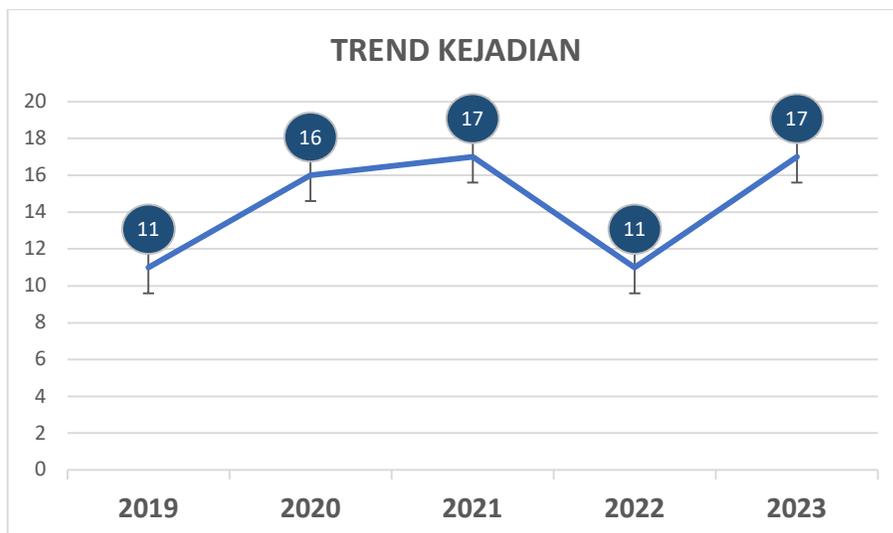
**Gambar V. 1** Grafik Trend Kecelakaan Pada ruas jalan Surabaya – Situbondo KM 104 2019-2023

Berdasarkan Data Kecelakaan Dalam 5 tahun terakhir (2019-2023) Pada ruas Jalan raya Surabaya – Sittubondo KM 104 Memiliki Trend Kecelakaan. Dapat dilihat pada gambar grafik dibawah terlihat kecelakaan naik dari 2019 sampai dengan 2020 sebanyak 16 kejadian, kemudian naik lagi dari 2020 sampai dengan 2021 sebanyak 17 kejadian, kemudian turun pada 2022 dengan 11 kejadian kecelakaan, dan kemudian naik kembali pada tahun 2023 dengan 17 kejadian kecelakaan.

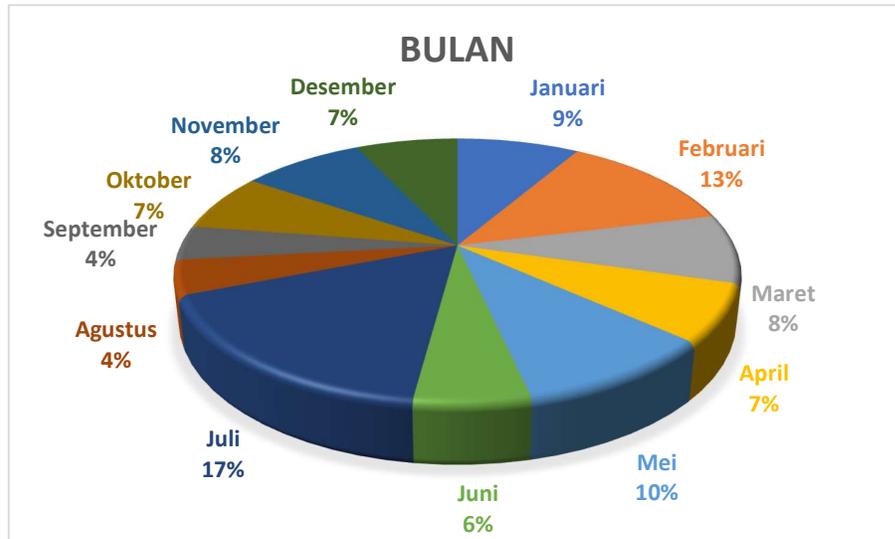
**Gambar V. 2** Kecelakaan Jalan Raya Surabaya – Situbondo KM 104 Berdasarkan Bulan

Berdasarkan Gambar V.1 di bawah, data kecelakaan pada Raya Surabaya – Situbondo KM 104 tahun 2019-2023 per bulan kejadian, Tingkat kecelakaan tertinggi terjadi pada bulan juli yaitu 12 kejadian kecelakaan dengan persentase 17%.

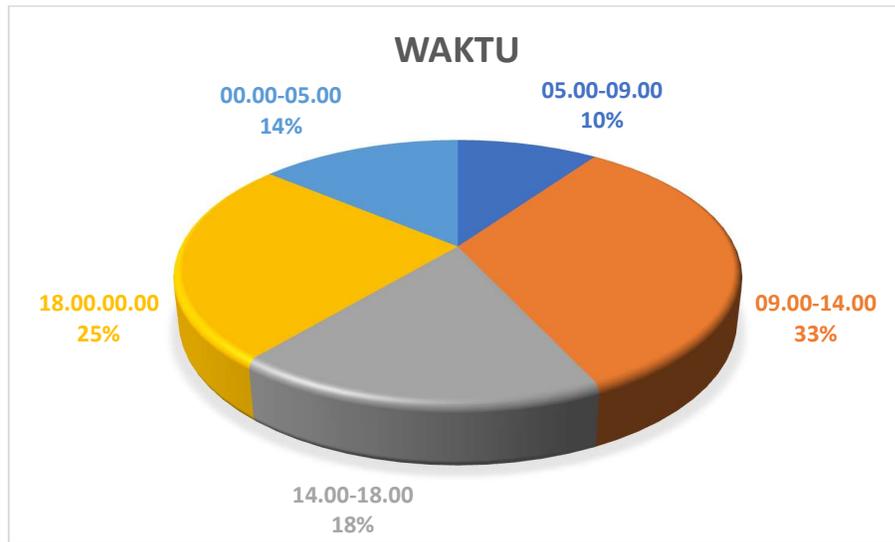
**Gambar V. 3** Kecelakaan Jalan Raya Surabaya – Situbondo KM 104 Berdasarkan Waktu Kejadian

Pada Gambar V.3 dibawah, dapat diketahui waktu kejadian kecelakaan Jalan Raya Surabaya – Situbondo KM 104 pada tahun 2019-2023 tertinggi terjadi pada pukul 09.00-14.00 WIB yaitu sebanyak 24 kejadian kecelakaan dengan persentase 33%.

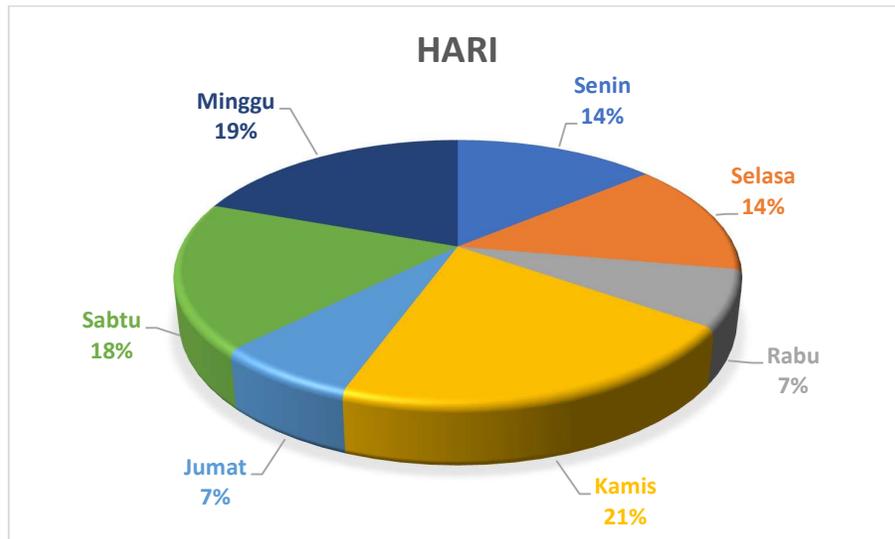
**Gambar V. 4** Kecelakaan Jalan Raya Surabaya – Situbondo KM 104 Berdasarkan Hari

Pada Gambar V.2 dibawah, dapat diketahui jumlah kejadian kecelakaan Jalan Raya Surabaya – Situbondo Km 104 berdasarkan hari tahun 2019-2023, tingkat kejadiankecelakaan berdasarkan hari tertinggi pada hari Kamis yaitu sebanyak 15 kejadian dengan persentase 21%. Kecelakaan sebagian besar terjadi pada hari kerja mengingat banyak masyarakat yang melakukan mobilitas untukkegiatan kerja dan sekolah.

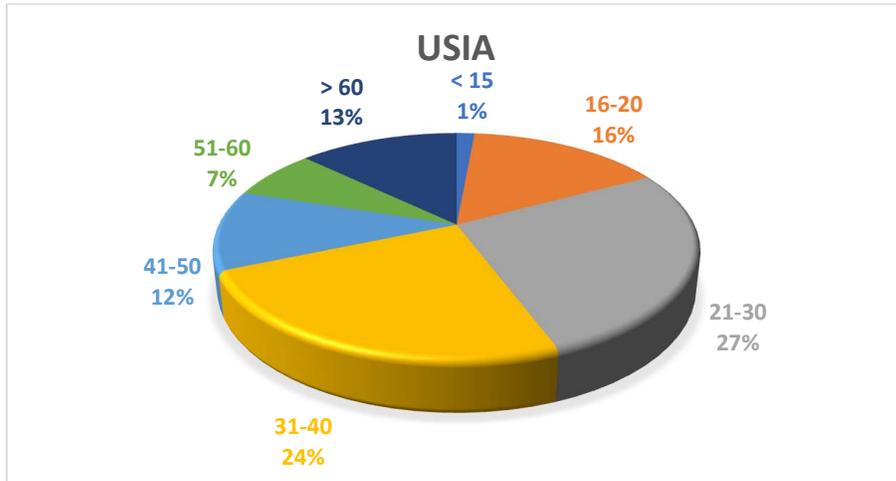
**Gambar V. 5** Kecelakaan Jalan Raya Surabaya – Situbondo KM 104 Berdasarkan Usia

Berdasarkan Gambar V.4 dibawah, dapat diketahui kejadian kecelakaan lalu lintas Jalan Raya Surabaya – Situbondo KM 104 tahun 2019-2023, Usiapelaku/korban yang terlibat kecelakaan ada pada rentang usia 21-30 tahun yaitu sebanyak 19 kejadian kecelakaan dengan persentase 27%. Kecelakaan dominan terjadi pada rentang usia 21-30 tahun dikarenakan pada usia tersebut merupakan usia produktif yang mengharuskan masyarakat untuk bekerja sehingga tingkat mobilitas tinggi dibandingkan dengan usia lainnya. Pada usia tersebut sebagian besar manusia belum mampu mengendalikan emosional nya sehingga berpengaruh terhadap cara berkendara di jalan.

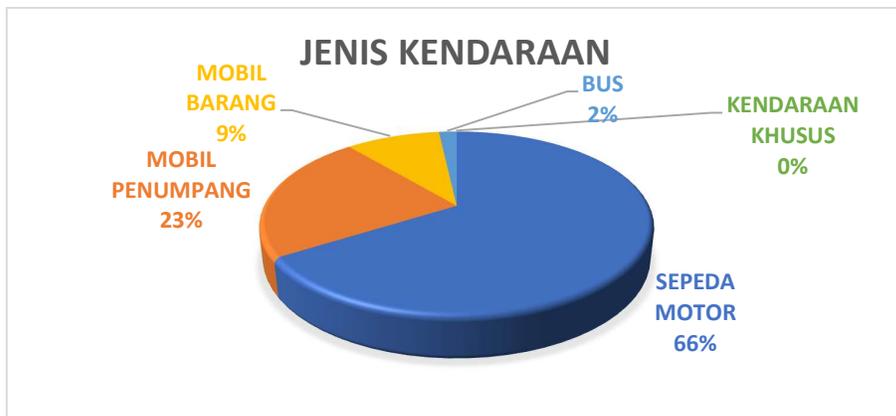
**Gambar V. 6** Kecelakaan Jalan Raya Surabaya – Situbondo KM 104 Berdasarkan Kendaraan Terlibat

Pada Gambar V.5 dibawah, diketahui jenis kendaraan yang terlibat kecelakaan di Jalan Jalan Raya Surabaya – Situbondo KM 104 pada tahun 2019-2023 yaitu didominasi oleh kendaraan sepeda motor sebanyak 113 kendaraan dengan persentase 66%. Sebagian besar kejadian kecelakaan melibatkan kendaraan sepeda motor berbanding lurus dengan jumlah kendaraan sepeda motor pada jalan tersebut. Selain itu kendaraan sepeda motor dapat melakukan gerakan yang sangat bebas dan tidak terduga sehingga berpeluang tinggi untuk terlibat kecelakaan.

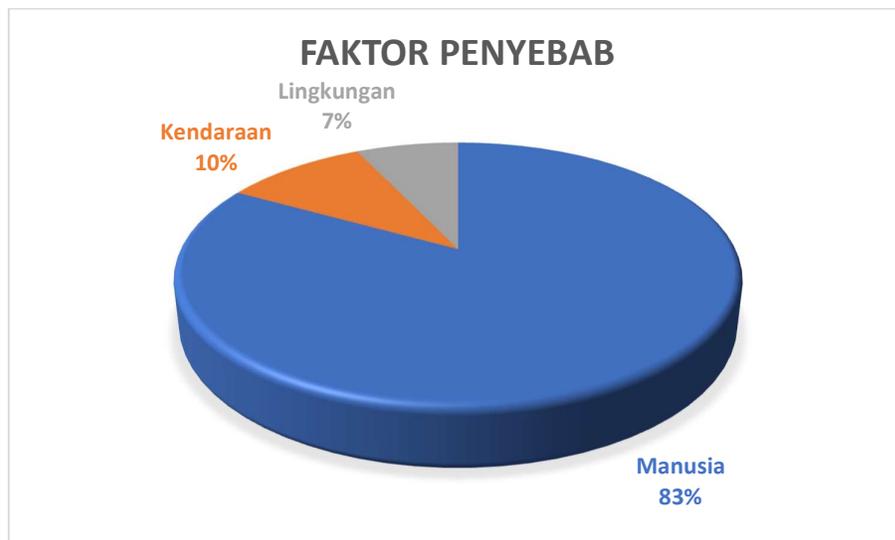
**Gambar V. 7** Kecelakaan Jalan Raya Surabaya – Situbondo KM 104 Berdasarkan Faktor Penyebab

Pada diagram dibawah diketahui kejadian kecelakaan lalu lintas berdasarkan faktor penyebab kecelakaan yang sering terjadi di Jalan Raya Surabaya – Situbondo KM 104 yaitu tertinggi disebabkan oleh faktor manusia dengan Jumlah 59 kejadian kecelakaan dengan persentase sebesar 83%. Faktor penyebab kecelakaan paling sedikit yaitu faktor Lingkungan sebanyak 7 Kejadian kecelakaan dengan persentase sejumlah 7%

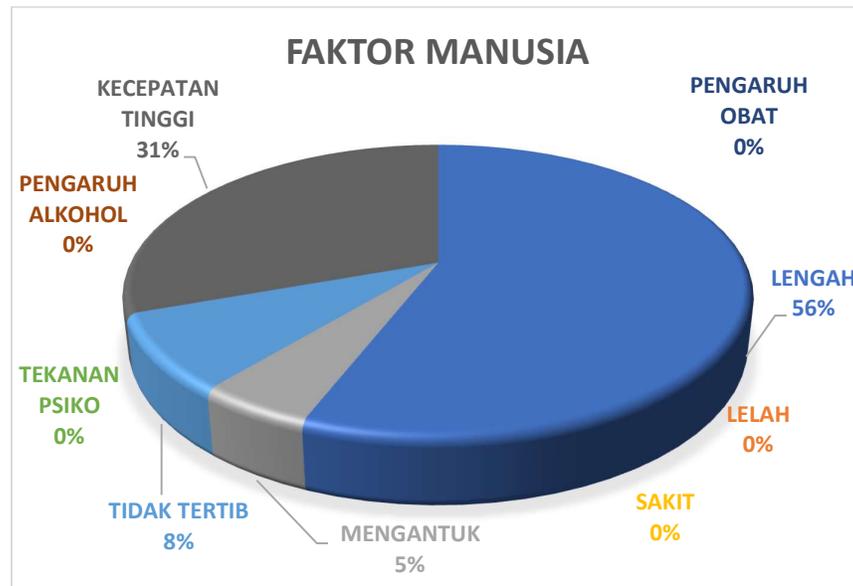
**Gambar V. 8** Kecelakaan Jalan Raya Surabaya – Situbondo KM 104 Berdasarkan Faktor Manusia

Dapat dilihat dari Gambar dibawah faktor penyebab dari data Satlantas Polres Kabupaten Probolinggo 5 Tahun Terakhir yang di analisis dari sisi Manusia yang di dominnsasi dengan faktor Lengah sebanyak 33 kejadian dengan persentase 56%. Rincian kecelakaan yang disebabkan oleh faktor manusia dapat dilihat pada Gambar dibawah berikut:

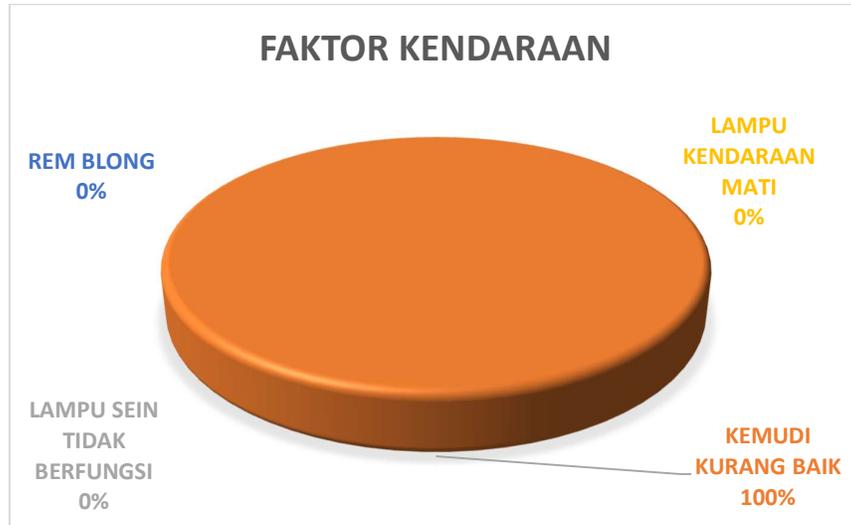
**Gambar V. 9** Kecelakaan Jalan Raya Surabaya – Situbondo KM 104 Berdasarkan Faktor Kendaraan

Dapat dilihat dari Gambar dibawah faktor penyebab dari data Satlantas Polres Kabupaten Probolinggo 5 Tahun Terakhir yang di analisis dari sisi Kendaraan yang di dominnsasi dengan faktor Kemudi Kurang Baik sebanyak 7 kejadian dengan persentase 100%. Rincian

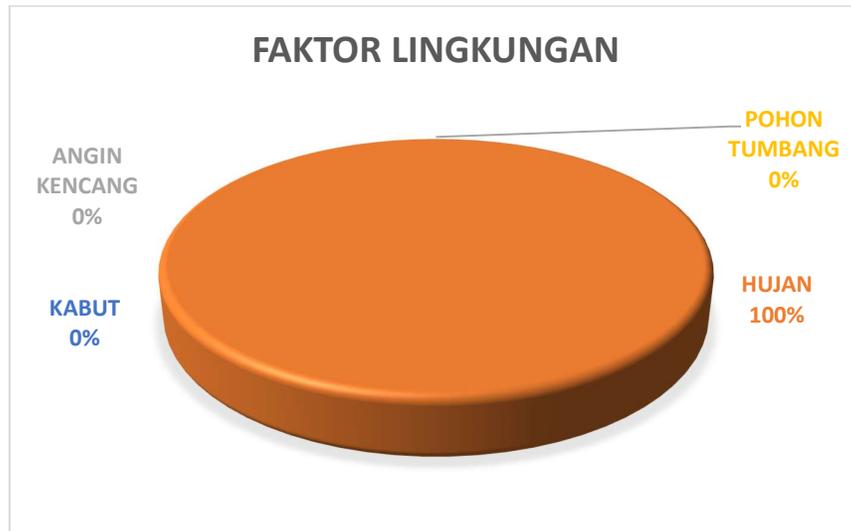
**Gambar V. 10** Kecelakaan Jalan Raya Surabaya – Situbondo KM 104 Berdasarkan Faktor Kendaraan

Dapat dilihat dari Gambar dibawah faktor penyebab dari data Satlantas Polres Kabupaten Probolinggo 5 Tahun Terakhir yang di analisis dari sisi Lingkungan yang di dominansi dengan faktor Hujan sebanyak 5 kejadian dengan persentase 100%. Rincian kecelakaan yang disebabkan oleh faktor Kendaraan dapat dilihat pada Gambar dibawah berikut:

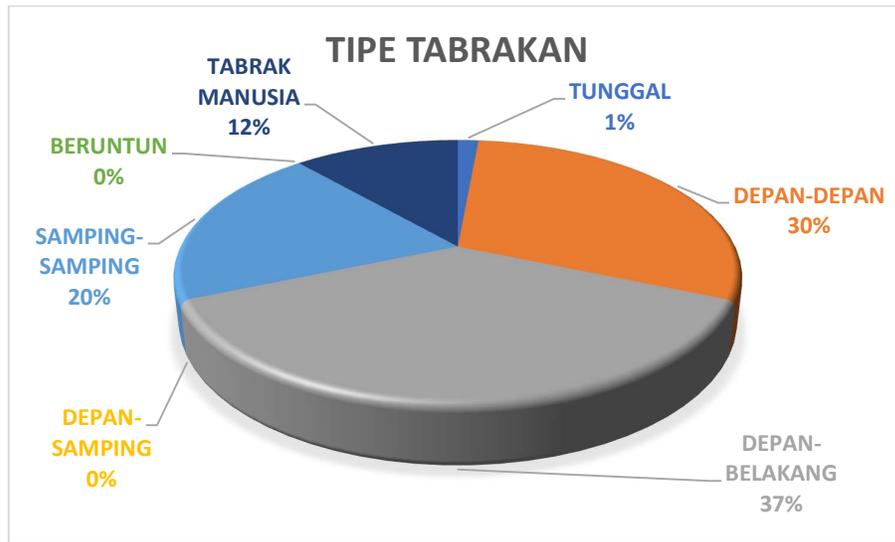
**Gambar V. 11** Kecelakaan Jalan Raya Surabaya – Situbondo KM 104 Berdasarkan Tipe Tabrakan

Pada Gambar V.6 dibawah, diketahui tipe tabrakan yang sering terjadi pada Jalan Raya Surabaya – Situbondo KM 104 yaitu tipe tabrakan Depan-Belakang sebanyak 26 kejadian kecelakaan dengan persentase 37%. Kecelakaan dengan tipe tabrakan Depan-Belakang dominan terjadi karena terjadi karena adanya perbedaan kecepatan yang signifikan antara kendaraan mobil penumpang ataupun sepeda motor dengan kendaraan angkutan barang, sehingga ketika terjadi pengereman mendadak tidak memungkinkan dapat diatasi dan di toleransi oleh daya pikir manusia.

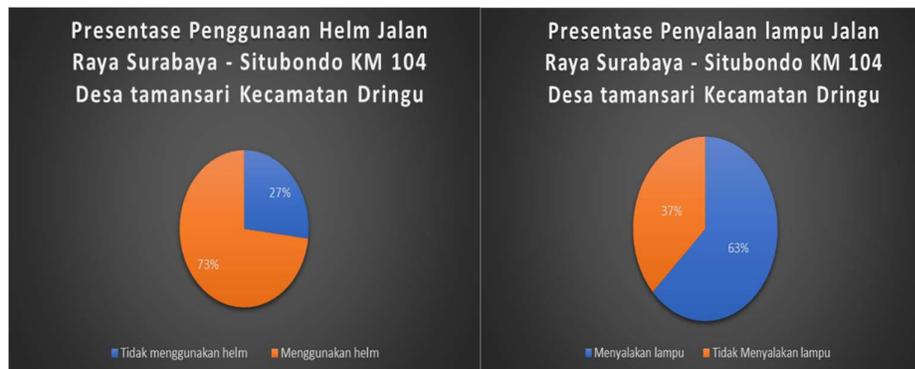
**Gambar V. 12** Diagram Persentase Perilaku Pengguna Sepeda motor

Dari tabel di atas bisa menjelaskan bahwa perilaku pengendara yang sudah cukup disiplin dalam berkendara, namun tetap saja masih ada beberapa pengendara yang belum disiplin dalam berkendara, seperti terlihat data di atas masih terdapat beberapa pengendara sepeda motor yang tidak menggunakan helm pada saat berkendara dengan jumlah arah masuk sebanyak 8 pengendara, arah keluar 3 pengendara dari 30 sampel dengan persentase 27%, dan untuk pengendara sepeda motor yang tidak menyalakan lampu 11 pengendara arah masuk dan 12 pengendara arah keluar dengan persentase 37%.

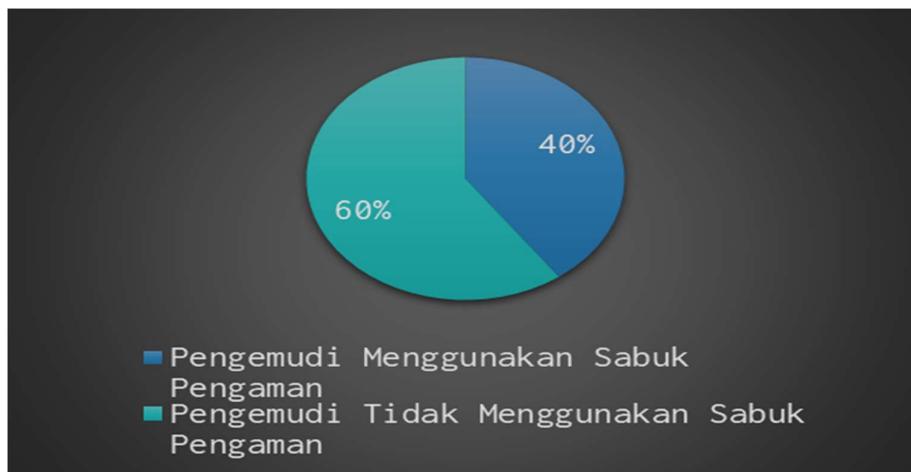
**Gambar V. 13** Diagram Persentase Perilaku Pengguna Mobil

Dari gambar diagram persentase di atas, untuk persentase pengemudi yang menggunakan sabuk adalah 40% dan untuk pengemudi yang tidak menggunakan sabuk adalah 60%.

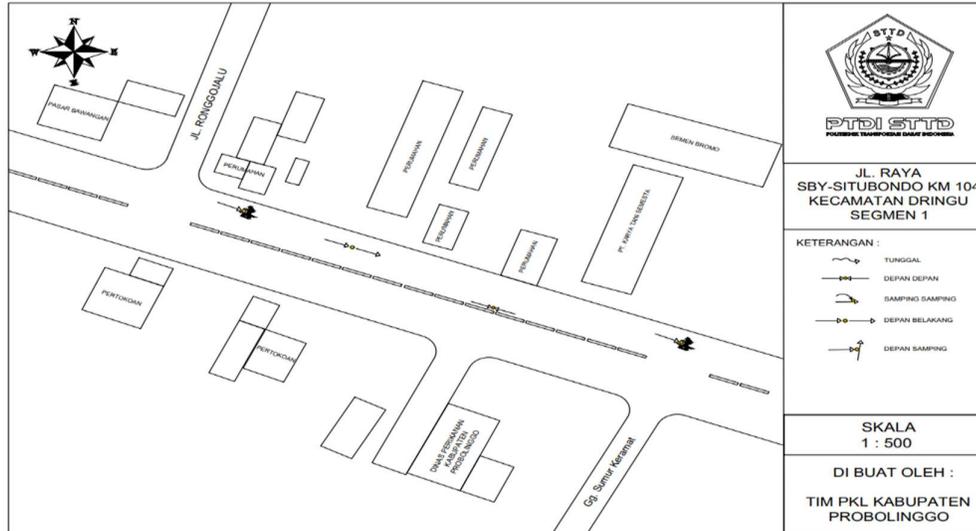
**Gambar V. 14** Diagram Collision Segmen 1

Ruas Jalan	Waktu	Kronologi	Tipe	MD	LB	LR
JL. RAYA SURABAYA - SITUBONDO KM 104 KECAMATAN DRINGU	KAMIS, 5 JANUARI 2023 JAM 16.45 WIB	SEMULA KEND. MINIBUS TOYOTA NO. POL. N-1877-P DIKENDARAI SDR. RICO PRASETYO HARTONO BERJALAN DARI ARAH BARAT KE TIMUR, SESAMPAINYA DI TKP DIDUGA KURANG MEMPERHATIKAN SITUASI DEPAN SEHINGGA MENABRAK KEND. SPD MOTOR HONDA NO. POL. N-4412-PX DIKENDARAI SDRI. ENY HANDAYANI MEMBONCENG SDRI. SUMINAH DAN SDRI. MAZIDAH ULFA YANG BERJALAN SEARAH DIDEPANNYA (BARAT KE TIMUR).	DEPAN-BELAKANG	1	0	2
JL. RAYA SURABAYA - SITUBONDO KM 104 KECAMATAN DRINGU	KAMIS, 8 JUNI 2023 JAM 07.45 WIB	SEMULA KEND. SPD MOTOR HONDA NO. POL. N-6229-PK DI KENDARAI SDR. MARDIYONO BERJALAN DARI ARAH BARAT KE TIMUR, SESAMPAINYA DI TKP TIBA-TIBA ADA PEJALAN KAKI SDRI. TUTI YANG MENYEBERANG JALAN DARI ARAH UTARA KE SELATAN DIDUGA SECARA MENDADAK, KARENA JARAK SUDAH DEKAT SEHINGGA PENGENDARA SPD MOTOR TIDAK BISA MENGUASAI KENDARAAN DAN MENABRAK PENYEBERANG JALAN TERSEBUT.	TABRAK ORANG	0	0	1

JL. RAYA SURABAYA - SITUBONDO KM 104 KECAMATAN DRINGU	SENIN, 30 JANUARI 2023 JAM 15.30 WIB	SEMULA KEND. SEPEDA MOTOR MOCIN MINERVA NOPOL N-5365-PU DIKENDARAI SDR. ABDUR RAHMAN BERJALAN DARI ARAH BARAT KE TIMUR, SESAMPAI DI TKP PADA SAAT MENDAHULUI KEND. MINIBUS TIDAK DIKENAL DIDEPANNYA DIDUGA TIDAK MEMPERHATIKAN ARUS LALIN DARI ARAH BERLAWANAN SEHINGGA TERJADI KONTRA DENGAN KEND. TRUCK ISUZU NOPOL H-1366-UF DIKEMUDIKAN SDR. SUPAAT BERSAMA PENUMPANG SDR. JOKO JUNAIDI YANG BERJALAN DARI ARAH TIMUR KE BARAT.	DEPAN-DEPAN	0	0	2
JL. RAYA SURABAYA - SITUBONDO KM 104 KECAMATAN DRINGU	SELASA, 18 JULI 2023 JAM 10.00 WIB	SEMULA KENDARAAN SEPEDA MOTOR YAMAHA RX KING TIDAK DIKENAL DIKEMUDIKAN MR. X BERJALAN DARI ARAH BARAT KE TIMUR, SESAMPAI DI TKP DIDUGA PENGEMUDI KURANG KONSENTRASI SEHINGGA MENABRAK PEJALAN KAKI SDR. ASMADIN YANG BERJALAN DITEPI BADAN JALAN SEBELAH UTARA.	TABRAK ORANG	0	0	1

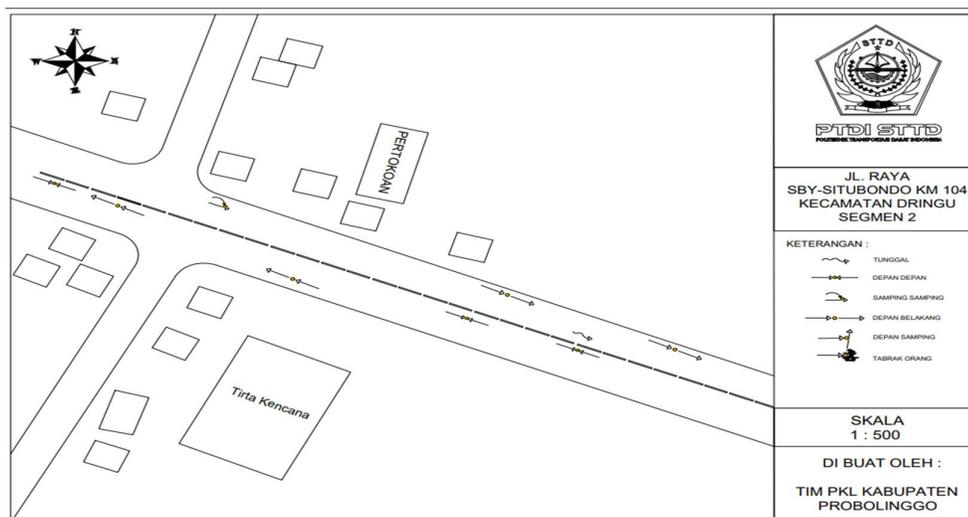
**Gambar V. 15** Diagram Collision Segmen 2

Ruas Jalan	Waktu	Kronologi	Tipe	MD	LB	LR
JL. RAYA SURABAYA - SITUBONDO KM 104 KECAMATAN DRINGU	SELASA, 20 JUNI 2023, JAM 19.30 WIB	SEMULA KEND.SEPEDA MOTOR YAMAHA P-2262-PD YANG DIKEMUDIKAN SDR SUBAKIR BERJALAN DARI ARAH SELATAN KE UTARA, SETIBA DI TKP, SAAT MENGHINDARI JALAN BERLOBANG, KENDARAAN SEPEDA MOTOR TERSEBUT TERLALU MENGARAH KE ARAH KANAN/TIMUR, SEHINGGA MENABRAK LAMPU DEPAN KANAN KENDARAAN TOYOTA AVANZA NOPOL N-1508-AM DIKEMUDIKAN SDR SUGENG KARYADI YANG BERJALAN DARI ARAH UTARA KESELATAN	Depan-Depan	0	0	3
JL. RAYA SURABAYA - SITUBONDO KM 104 KECAMATAN DRINGU	RABU, 11 OKTOBER 2023 JAM 03.00 WIB	SEMULA KEND.SPD MTR NOPOL L-6270-VE DIKENDARAI SDR.HERY YOTTO, MSC, BERJALAN DARI ARAH UTARA KE SELATAN SESAMPAINYA DI TKP SEWAKTU AKAN MENYEBERANG JALAN KE ARAH BARAT ( HENDAK MASUK KE SPBU ) KURANG MEMPERHATIKAN ARUS LALU LINTAS JALAN SEHINGGA KONTRA KEND.SPD MTR TAK DIKENAL YANG BERJALAN DARI ARAH SELATAN KE UTARA.	Depan-Depan	0	0	1

JL. RAYA SURABAYA - SITUBONDO KM 104 KECAMATAN DRINGU	KAMIS, 30 NOVEMBER 2023 JAM 00.30 WIB	SEMULA KENDARAAN SEPEDA MOTOR HONDA N-5720-PZ DIKEMUDIKAN SDR. FIKO YUDA SETIYAWAN BERJALAN DARI BARAT KE TIMUR, SESAMPAI DI TKP PADA SAAT JALAN MULAI MENIKUNG KE KIRI DI DUGA KURANG MEMPERHATIKAN SITUASI LALU LINTAS DI DEPANNYA DAN TIDAK BISA MENGUASAI LAJU KENDARAANNYA SEHINGGA MASUK KE LAJUR BERLAWANAN DAN SEREMPETAN DENGAN KENDARAAN SEPEDA MOTOR HONDA N-4178-QI YANG DIKEMUDIKAN SDR. RIKI CANDRA MEMBONCENG SDR. RAHMAD HARTOYO DARI ARAH BERLAWANAN TIMUR KE BARAT.	Depan-Depan	0	0	1
JL. RAYA SURABAYA - SITUBONDO KM 104 KECAMATAN DRINGU	JUMAT, 3 FEBRUARI 2023, JAM 08.15 WIB	SEMULA KENDARAAN KENDARAAN SPD MTR HONDA VARIO NOPOL L-6078-WF DIKEMUDIKAN SDRI. HARTATIK BERBONCENGAN DENGAN SDRI. UMIYATUL WIDAT DAN SDRI. INGGRIT RAFIKA AYU HARTATIK BERJALAN DARI SELATAN KE UTARA, SESAMPAI DI TKP KETIKA BERGERAK KE KANAN DAN MULAI MASUK KE LAJUR KANAN UNTUK MENYEBRANG JALAN KEARAH TIMUR SECARA TIBA-TIBA KEMBALI LAGI BERGERAK KE KIRI MASUK KE LAJUR KIRI DAN BERHENTI DI TENGAH JALAN SEHINGGA TERTABRAK OLEH KENDARAAN MICROBUS IZUSU ELF NOPOL AG-7230-D YANG DIKEMUDIKAN SDR. ABDURROHMAN WAHID BERPENUMPANG 12 ORANG YANG BERJALAN SEARAH DIBELAKANGNYA (SELATAN KE UTARA).	Depan-Belakang	0	0	2

JL. RAYA SURABAYA - SITUBONDO KM 104 KECAMATAN DRINGU	KAMIS, 16 FEBRUARI 2023, JAM 13.00 WIB	SEMULA KENDARAAN PICKUP W-9818-NU DIKEMUDIKAN SDR. SUHAIMI BERPENUMPANG ISTRINYA SDRI. SITI KHOIRIYAH BERJALAN DARI UTARA (MADURA) KE SELATAN (LUMAJANG), SESAMPAI DI TKP DIDUGA KURANG KONSENTRASI DAN MEMPERHATIKAN SITUASI DEPAN SEHINGGA KONTRA DENGAN KENDARAAN TIDAK DIKENAL JENIS R4 (PICKUP) DIKEMUDIKAN MR. X YANG BERJALAN SEARAH DI DEPANNYA DAN PADA SAAT ITU SEDANG MENGURANGI KECEPATANNYA	Depan-Belakang	1	0	2
JL. RAYA SURABAYA - SITUBONDO KM 104 KECAMATAN DRINGU	SELASA, 31 OKTOBER 2023 JAM 10.00 WIB	SEMULA KEND. SPD MOTOR HONDA NO.POL.N-5718-MG DI KENDARAI SDRI. RINI EKA PRATIWI MEMBONCENG IBUNYA SDRI. ERNI KUSTIOWATI DAN ADIKNYA SDR. MOHAMMAD FEBRIAN TRI ANJASMORO BERJALAN DARI ARAH TIMUR KE BARAT, SESAMPAINYA DI TKP DIDUGA TIDAK MEMPERHATIKAN SITUASI ARUS DEPAN SEHINGGA MENABRAK KEND. MINIBUS TOYOTA NO.POL.DC-1304-NZ DIKEMUDIKAN SDR. IKHSAN BACHTIAR YANG BERJALAN SEARAH DIDEPANNYA (TIMUR KE BARAT) YANG PADA SAAT ITU BERJALAN PELAN MENUNGGU ANTRIAN DIDEPANNYA KARENA ARUS LALIN PADAT.	Depan-Belakang	0	0	0

JL. RAYA SURABAYA - SITUBONDO KM 104 KECAMATAN DRINGU	SELASA, 19 DESEMBER 2023, JAM 12.00 WIB	SEMULA KENDARAAN SEPEDA MOTOR HONDA NOPOL. N-2480-PT DIKEMUDIKAN SDR. SENIMAN HERTANTO MEMBONCENG SDRI. SENIMA BERJALAN DARI ARAH BARAT KETIMUR SESAMPAI DI TKP DIDUGA PENGEMUDI KENDARAAN SEPEDA MOTOR KURANG KONSENTRASI SEHINGGA MENABRAK KENDARAAN MINIBUS PANTHER TIDAK	Depan-Belakang	0	0	1

DIKENAL YANG BERJALAN SEARAH DIDEPANNYA YANG PADA SAAT ITU MENGURANGI KECEPATAN.				
JL. RAYA SURABAYA - SITUBONDO KM 104 KECAMATAN DRINGU	JUMAT, 19 MEI 2023, JAM 10.00 WIB	SEMULA KEND. PICK UP L300 NOPOL N-8002-NL DIKEMUDIKAN SDR.MUHAMMAD FAUZI RAMDHANI DENGAN PENUMPANG SEBELAH KIRINYA SDR. MOHAMMAD NURUL HUDA BERJALAN DARI ARAH TIMUR KE BARAT SESAMPAINYA DI TKP DIDUGA PENGEMUDI KONSENTRASI MENURUN SEHINGGA LAJU KENDARAANNYA KEKIRI KEMUDIAN MENABRAK POHON DI BAHU JALAN SEBELAH KIRI.	Tunggal	0	0	1
JL. RAYA SURABAYA - SITUBONDO KM 104 KECAMATAN DRINGU	SELASA, 24 OKTOBER 2023, JAM 19.00 WIB	SEMULA KEND. SEPEDA MOTOR HONDA N-4675-PG DIKENDARAI SDR. SAJULI MEMBONCENG SDRI. SRI SUPRAPTI BERJALAN DARI ARAH BARAT KE TIMUR, SESAMPAI DI TKP PADA SAAT MENDAHUHULUI KEND. SEPEDA MOTOR TIDAK DIKENAL DIKENDARAI MR. X YANG BERJALAN SEARAH DIDEPANNYA (BARAT KE TIMUR) DIDUGA HALUAN KURANG KEKANAN SEHINGGA TERJADI SREMPETAN	Samping-Samping	0	0	1

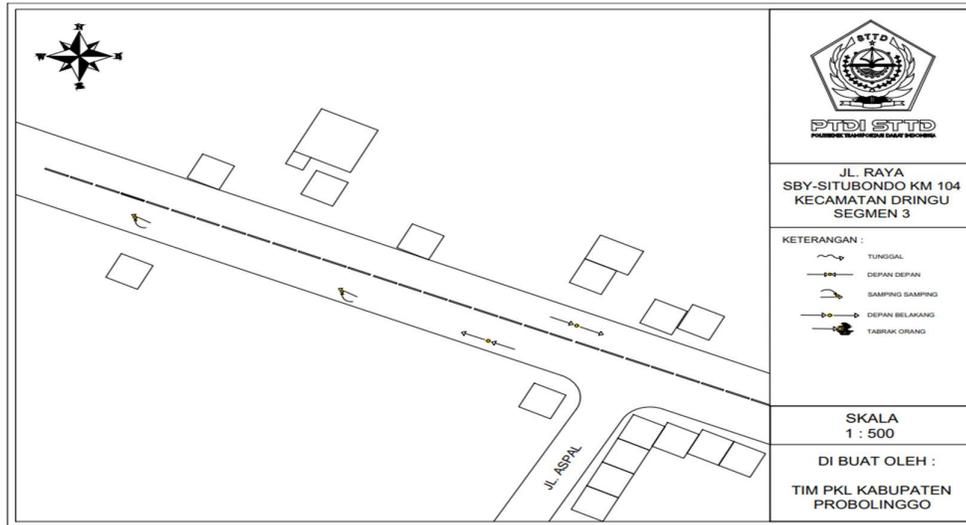
**Gambar V. 16** Diagram Collision segmen 3

Segmen 3	Waktu	Kronologi	Tipe	MD	LB	LR
JL. RAYA SURABAYA - SITUBONDO KM 104 KECAMATAN DRINGU	KAMIS, 5 JANUARI 2023 JAM 16.45 WIB	SEMULA KENDARAAN. SEPEDA MOTOR HONDA REVO NOPOL N-N-3525-VZ DI KEMUDIKAN SDR. AHMAD JAMAL FAUZI MEMBONCENG SDR.MUSTOFA BERJALAN DARI ARAH TIMUR KE BARAT SESAMPAINYA DI TKP PADA SAAT MENDAHULUI KENDARAAN TRUCK TIDAK DI KENAL YANG BERJALAN SEARAH DI DEPANNYA HALUAN KURANG KENAN SEHINGGA TERJADI SEREMPETAN DAN TERJATUH	SAMPING-SAMPING	0	0	1
JL. RAYA SURABAYA - SITUBONDO KM 104 KECAMATAN DRINGU	KAMIS, 8 JUNI 2023 JAM 07.45 WIB	SEMULA KEND. SEPEDA MOTOR HONDA VARIO NOPOL N-5719-QK DIKENDARAI SDR. MUSTOFA BERJALAN DARI ARAH TIMUR KE BARAT, SESAMPAI DI TKP DIDUGA KURANG KONSENTRASI DENGAN SITUASI ARUS LALIN DIDEPANNYA SEHINGGA MENABRAK BODY DEPAN SAMPING KANAN DARI KEND. PICK UP SUZUKI NOPOL W-8553-DX DIKEMUDIKAN SDR. IVAN ANGI WIJAYANTO BERSAMA PENUMPANG SDR. IMAM ZAINUDDIN YANG PADA SAAT BERSAMAAN BERHENTI DI MARKA JALAN DARI ARAH SELATAN KE UTARA	SAMPING-SAMPING	0	0	1

JL. RAYA SURABAYA - SITUBONDO KM 104 KECAMATAN DRINGU	SENIN, 30 JANUARI 2023 JAM 15.30 WIB	SEMULA KEND.MINIBUS TOYOTA NO.POL.N-1877-P DIKENDARAI SDR. RICO PRASETYO HARTONO BERJALAN DARI ARAH BARAT KE TIMUR, SESAMPAINYA DI TKP DIDUGA KURANG MEMPERHATIKAN SITUASI DEPAN SEHINGGA MENABRAK KEND.SPD MOTOR HONDA NO.POL.N-4412-PX DIKENDARAI SDRI. ENY HANDAYANI MEMBONCENG SDRI. SUMINAH DAN SDRI. MAZIDAH ULFA YANG BERJALAN SEARAH DIDEPANNYA (BARAT KE TIMUR).	DEPAN-BELAKANG	0	0	3
JL. RAYA SURABAYA - SITUBONDO KM 104 KECAMATAN DRINGU	SELASA, 18 JULI 2023 JAM 10.00 WIB	SEMULA KEND.SPD MOTOR HONDA NO.POL.N-4765-PD DIKENDARAI SDRI. RIA FEBRIANA BERJALAN DARI ARAH TIMUR KE BARAT, SESAMPAINYA DI TKP DIDUGA TIDAK MEMPERHATIKAN SITUASI DEPAN SEHINGGA MENABRAK KEND.DUMPTRUK HINO NO.POL.B-9964-TYT DIKEMUDIKAN SDR. MOHAMMAD ROFI YANG BERJALAN SEARAH DIDEPANNYA (TIMUR KE BARAT).	DEPAN-BELAKANG	0	0	1
