## **BAB II**

### **GAMBARAN UMUM**

#### **2.1 Kondisi Transportasi Kota Bekasi**

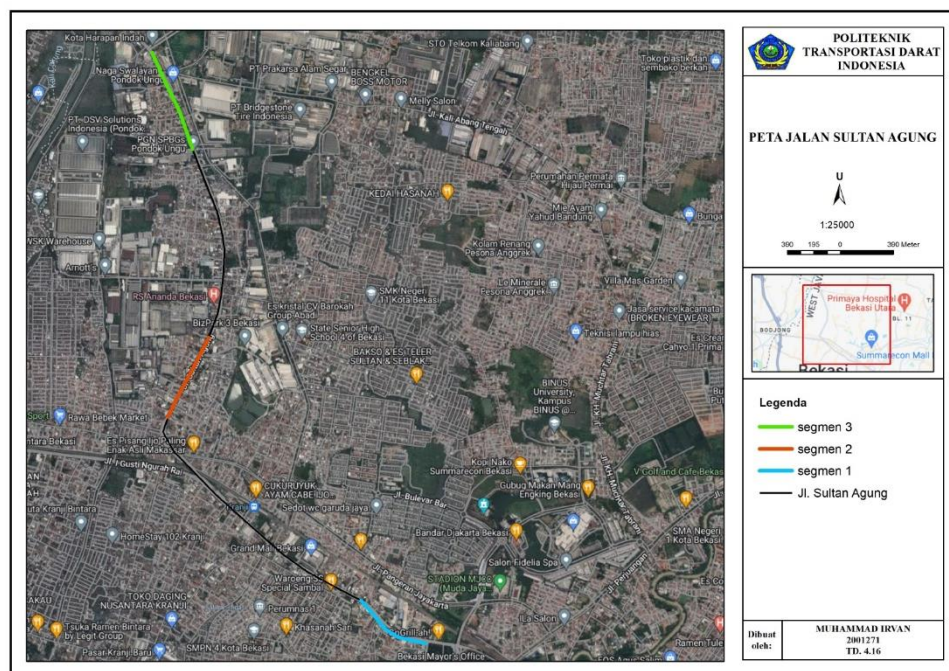
**Gambar II. 5** Kondisi Wilayah Kajian

Kondisi jalan yang tidak rata dapat membahayakan bagi para pengguna jalan, terlebih saat malam hari dengan kurang optimalnya fungsi rambu dan perlengkapan jalan seperti PJU dan marka lainnya sehingga membuat pengguna jalan tidak dapat melihat bagaimana kondisi jalan pada medan selanjutnya, tidak hanya itu ketika pengguna jalan tidak fokus dapat

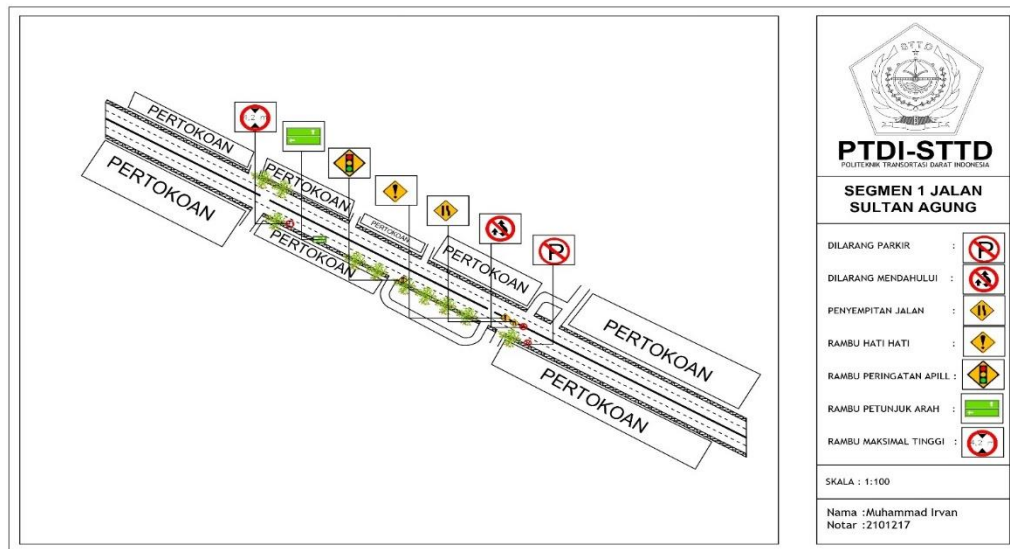
**Gambar II. 6** Segmen 1

Segmen 1 memiliki panjang 500 meter dengan tata guna lahan didominasi oleh PT dan pertokoan, untuk kondisi jalan pada segmen 1 dapat dilihat pada tabel II. 1 dibawah ini.

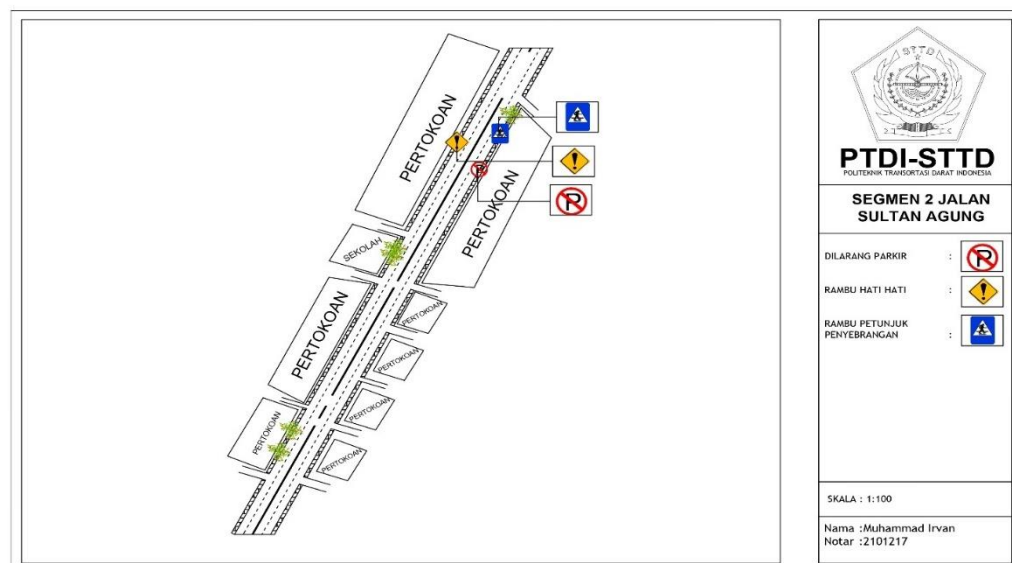
**Gambar II. 7** Segmen 2

Segmen 2 memiliki panjang 500 meter dengan tata guna lahan di dominasi oleh pertokoan dan perkantoran, serta terdapat satu SD, untuk kondisi jalan pada segmen 2 dapat dilihat pada tabel II. 2 dibawah ini.

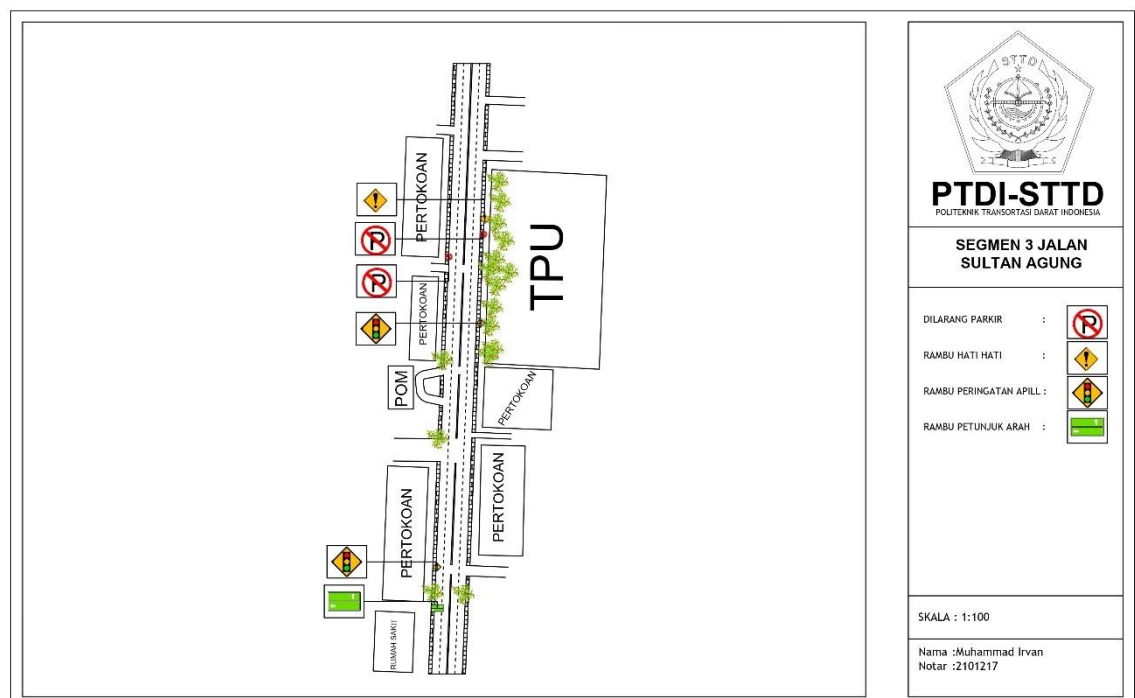
**Gambar II. 8** Segmen 3

Segmen 3 memiliki panjang 500 meter dengan tata guna lahan di dominasi oleh pertokoan dan perkantoran, untuk kondisi jalan pada segmen 3 dapat dilihat pada tabel II. 3 dibawah ini.
