BAB V

ANALISIS DAN PEMECAHAN MASALAH

Lengkung nomor 111.I, lengkung yang berlokasi pada jalur hilir di wilayah kerja Resor Jalan Rel 6.8 Solobalapan. Lengkung hilir nomor 111.I berlokasi lintas Purwosari-Gawok Km 112+698 – 112+991 dengan radius 800 meter dengan batas kecepatan maksimum sarana yang melintas adalah 115 Km/Jam. Secara keseluruhan, lengkung hilir nomor 111.I memiliki kondisi bantalan beton serta penambat yang cukup baik.

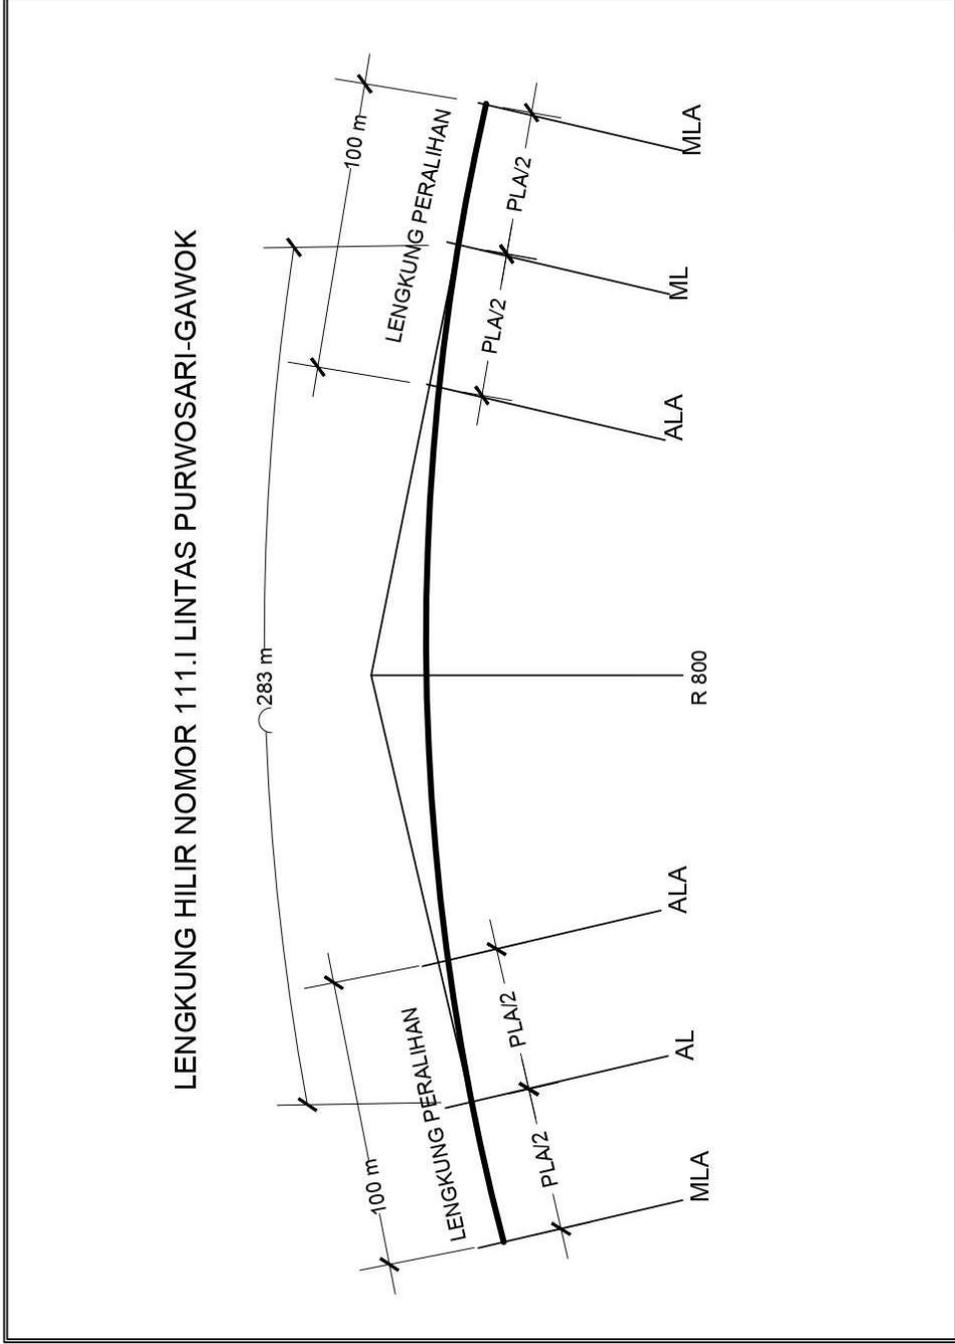
Gambar V. 1 Lengkung Nomor 111.I

Lengkung Hilir Nomor 111.I dimulai pada Km 112+698 (ML) sampai dengan Km 112+991 (AL). Panjang total lengkung hilir nomor 111.I adalah 383 meter dengan panjang lengkung alih 100 meter. Batas kecepatan maksimum sarana yang melintas pada lengkung nomor 111.I adalah 115 km/jam berdasarkan gapeka. Lengkung nomor 111.I memiliki radius sebesar 800 meter dan tergolong sebagai lengkung sedang.

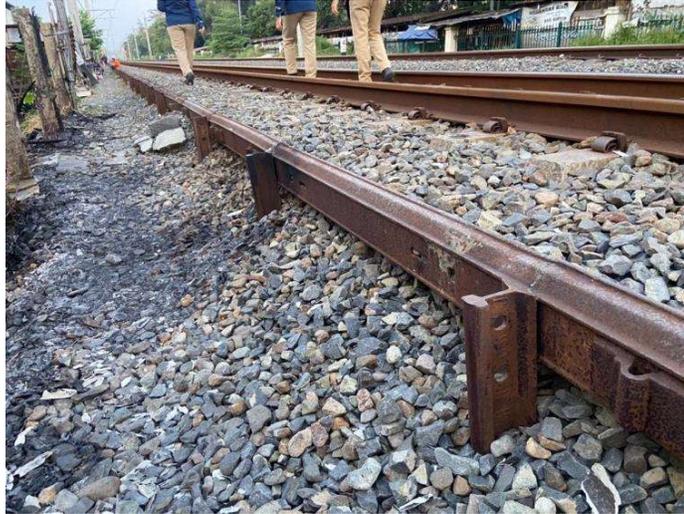
Gambar V. 11 Ballast Stopper 1 Lapis di Wilayah Solobalapan

Konstruksi penahan balas (*Ballast Stopper*) dapat dibuat menggunakan beberapa jenis material seperti batu kali, bantalan beton, bantalan baja, plat beton, dan bronjong. Berdasarkan hasil observasi, Resor 6.8 Solobalapan memiliki material berupa bantalan besi tidak terpakai yang sebagian ketersediaannya terdapat di Depo Mesin Bubut Solobalapan. Selain itu, terdapat material sisa yang cukup banyak dari sisa proyek peningkatan kelas jalan pada Lintas Purwosari-Wonogiri berupa bantalan besi serta rel bekas tipe R.33 dan R.42. Sehingga pembuatan *ballast stopper* direkomendasikan menggunakan bantalan besi agar lebih efisien dengan memanfaatkan ketersediaan yang ada. Gambaran *ballast stopper* dari bantalan besi adalah sebagai berikut:
