**PENINGKATAN KESELAMATAN
PADA RUAS JALAN PANTURA CIMOHONG KM 191-192
DI KABUPATEN BREBES**

SKRIPSI

POLITEKNIK TRANSPORTASI DARAT INDONESIA - STTD

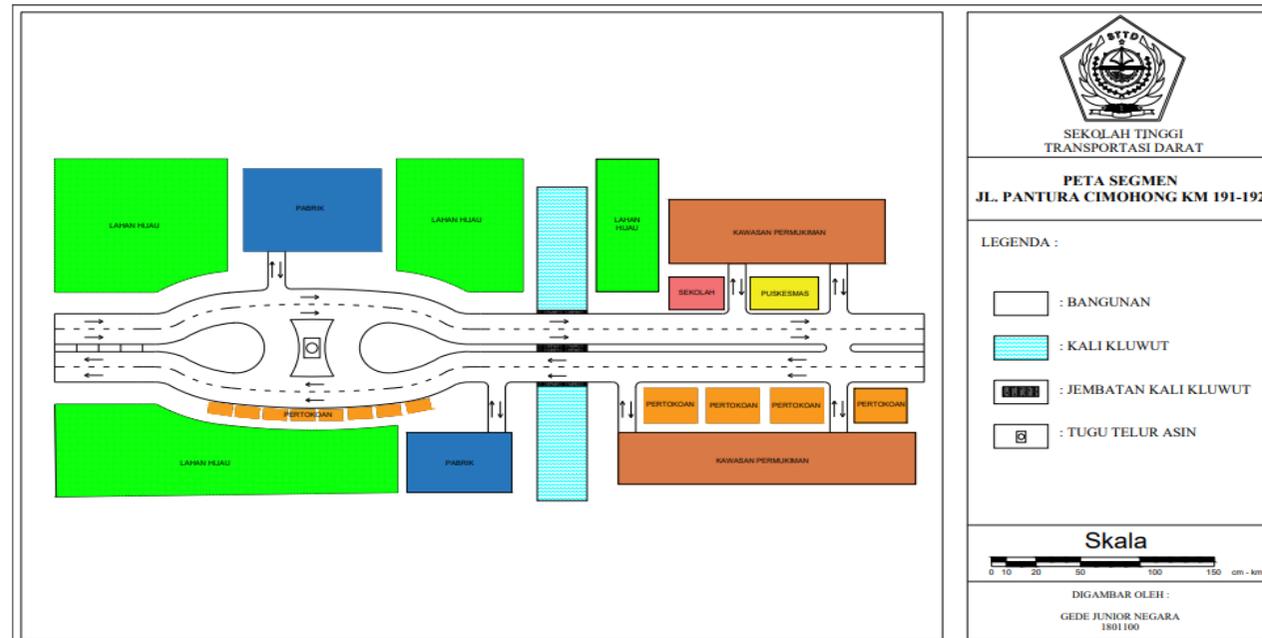
Gambar II.2 Kondisi Eksisting Jalan Pantura Cimohong

Sepanjang Ruas Jalan Pantura Cimohong KM 191-192 melewati jembatan Kali Kluwut sepanjang 40 meter dimana permukaan jalan pada jembatan terdapat bagian yang bergelombang serta marka jalan yang sudah memudar. Selain itu pada Ruas Jalan Pantura Cimohong KM 191-192 juga terdapat Bundaran Telur Asin yang berfungsi untuk kendaraan yang hendak berbalik arah. Berikut merupakan gambar kondisi eksisting pada Ruas Jalan Pantura Cimohong KM 191-192.

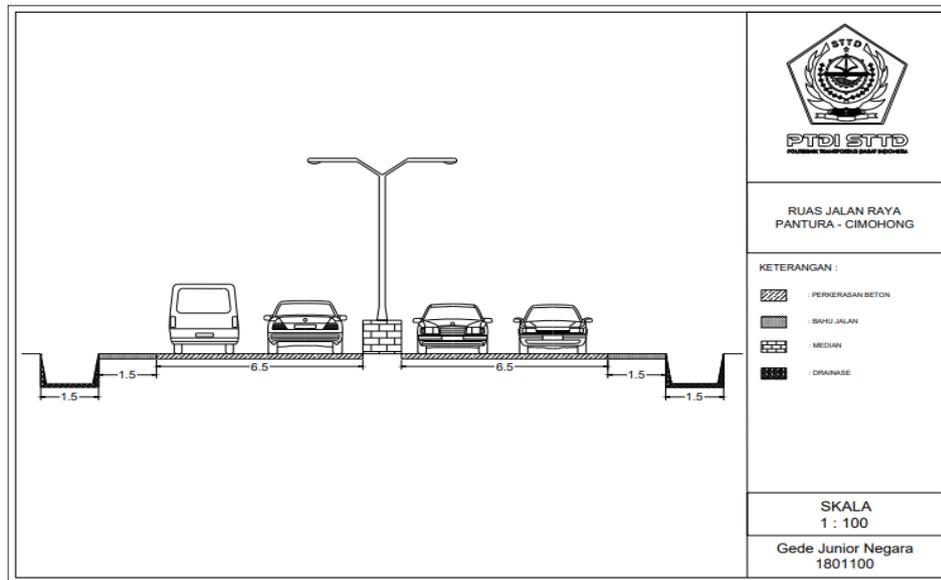
Gambar II.3 Penampang Melintang Jalan Pantura Cimohong

Jalan Pantura Cimohong KM 191-192 memiliki lebar jalur efektif 3,25 m dengan jenis perkerasan beton serta tidak memiliki fasilitas pejalan kaki menyusuri bagi pejalan kaki seperti trotoar yang dapat dilihat pada gambar II.3.

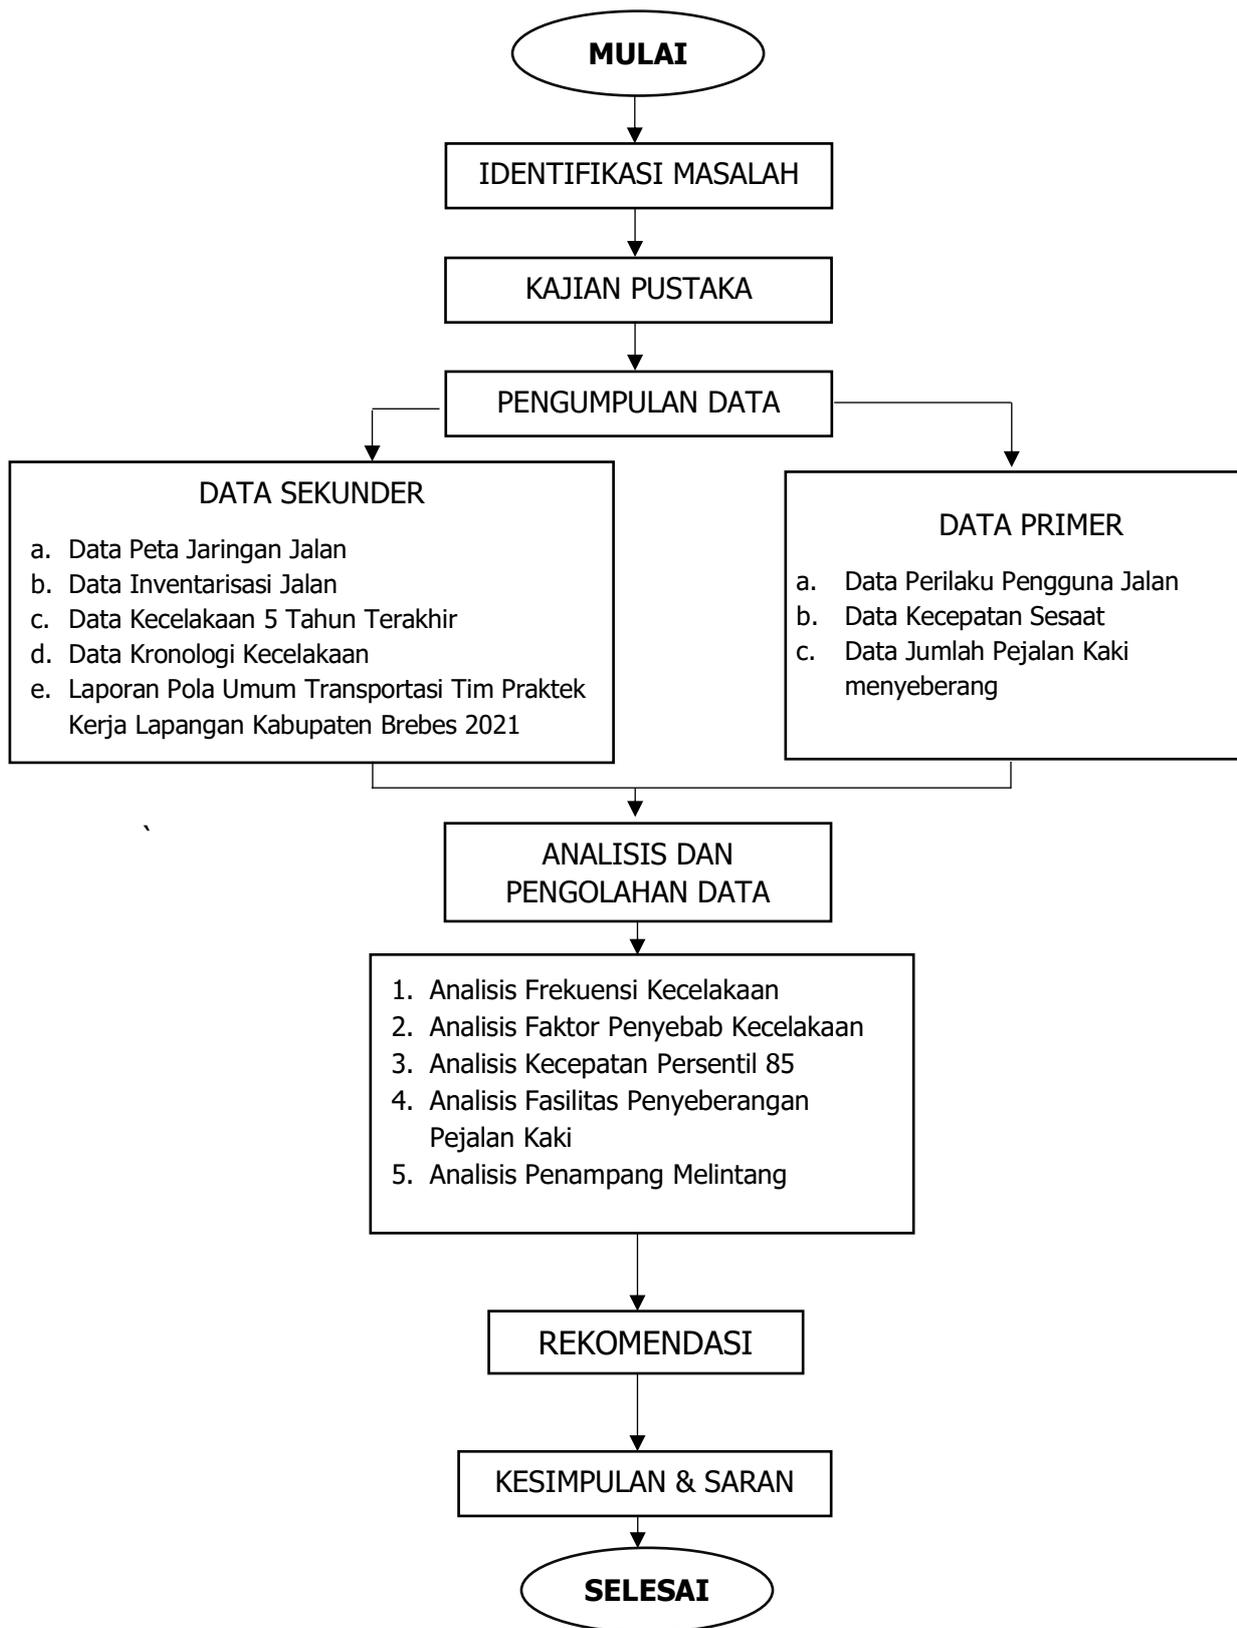
Gambar IV.1 Bagan Alir

Bagan alir penelitian merupakan tahapan dari awal penulisan sampai dengan selesai penelitian yang dilakukan yang bertujuan sebagai pedoman penyelesaian penelitian ini dari penentuan identifikasi masalah hingga pada pemberian rekomendasi berdasarkan penelitian ini. Berikut merupakan bagan alir dari penelitian ini.

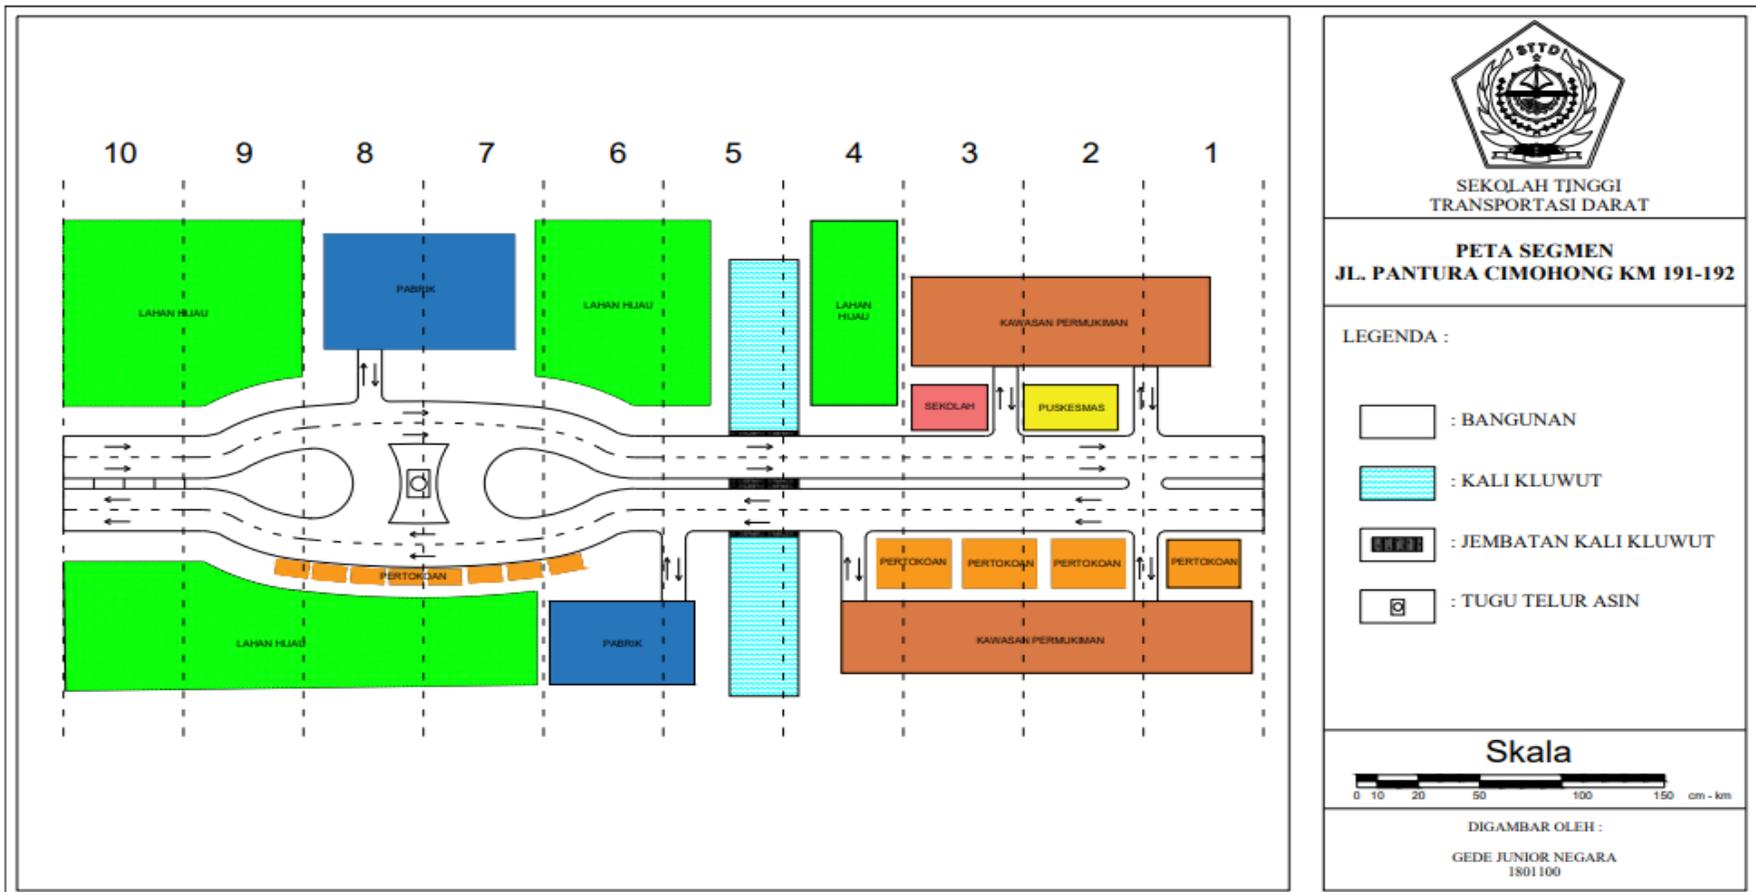
Gambar V.1 Visualisasi Segmen 1-10 Jalan Pantura Cimohong KM 191-192

prioritas. Mengidentifikasi karakteristik- karakteristik yang sifatnya lebih dalam dan detail, hal ini berdasarkan hasil analisis data frekuensi kecelakaan yang muncul 3 prioritas segmen jalan dan bertujuan dalam upaya penanganan titik lokasi segmen rawan kecelakaan yang telah diidentifikasi dan ditetapkan sebelumnya. Pada tahapan ini akan diuraikan masalah teknis yang terpenting dalam keselamatan lalu lintas jalan sebagai upaya penanganan titik lokasi segmen rawan kecelakaan yang telah teridentifikasi sebelumnya di Jalan Pantura Cimohong KM 191-192.

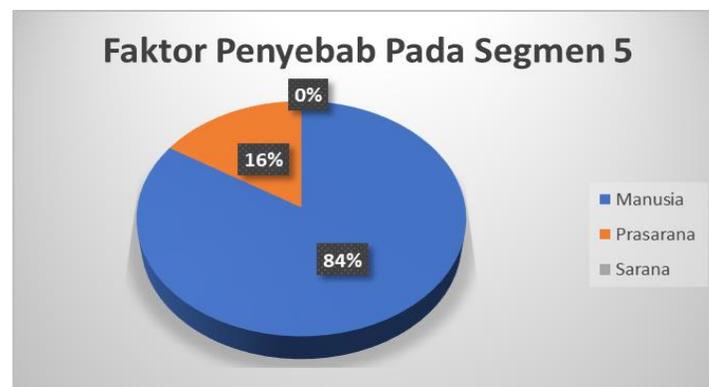
Gambar V.2 Diagram Faktor Penyebab Kecelakaan Pada Segmen 5

Faktor Penyebab	Jumlah
Manusia	21
Prasarana	4
Sarana	0

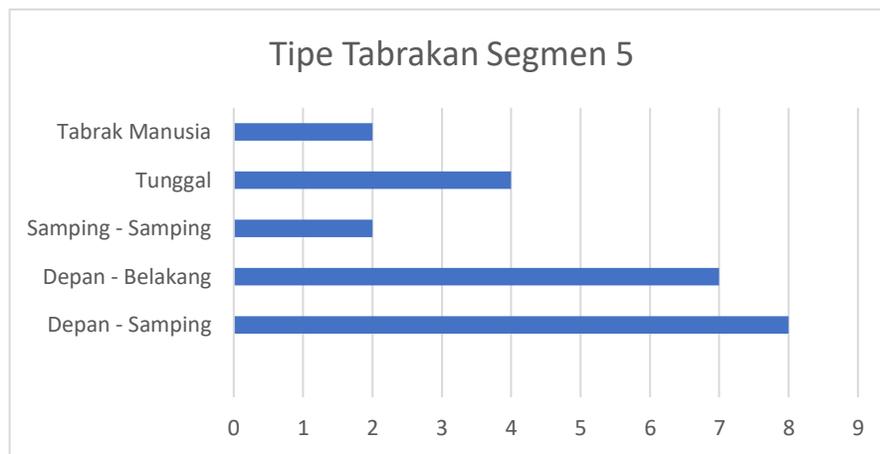
Gambar V.3 Diagram Tipe Tabrakan Segmen 5

Tipe Kecelakaan	Jumlah
Depan - Samping	8
Depan - Belakang	7
Samping - Samping	2
Tunggal	4
Tabrak Manusia	2

Diketahui bahwa tipe tabrakan yang paling banyak terjadi adalah tipe tabrakan depan-samping yang diketahui dari data kronologi kecelakaan Satlantas Kabupaten Brebes. Berdasarkan data kronologi kecelakaan Satlantas Kabupaten Brebes, dari 25 kecelakaan yang terjadi pada segmen 5 pada tahun 2020, berikut merupakan jumlah korban kecelakaan lalu lintas berdasarkan fatalitasnya yang didapatkan dari data kronologi Satlantas Polres Kabupaten Brebes.

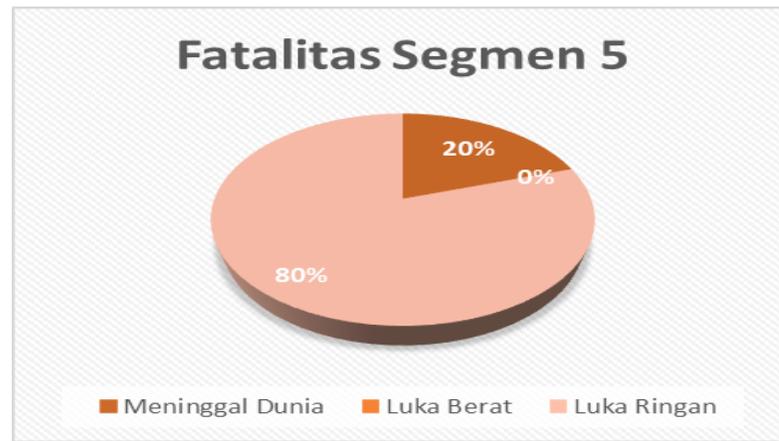
Gambar V.4 Diagram Fatalitas Korban Pada Segmen 5

Fatalitas	Jumlah
Meninggal Dunia	6
Luka Berat	0
Luka Ringan	24

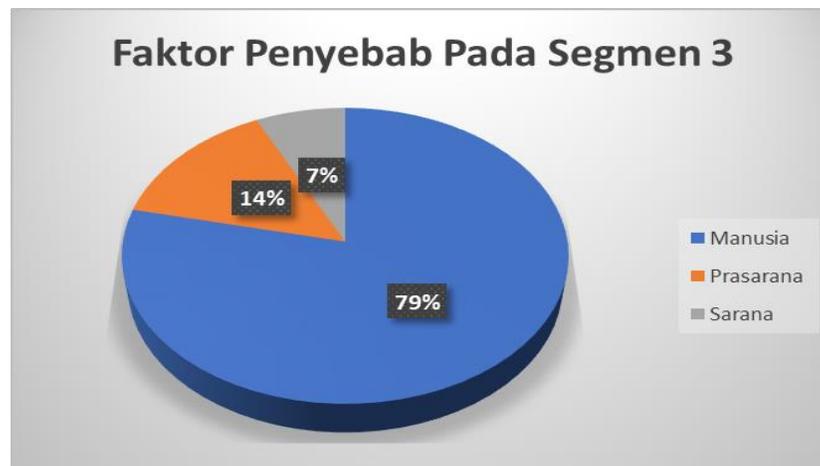
Gambar V.5 Diagram Faktor Penyebab Kecelakaan Pada Segmen 3

Faktor Penyebab	Jumlah
Manusia	22
Prasarana	4
Sarana	2

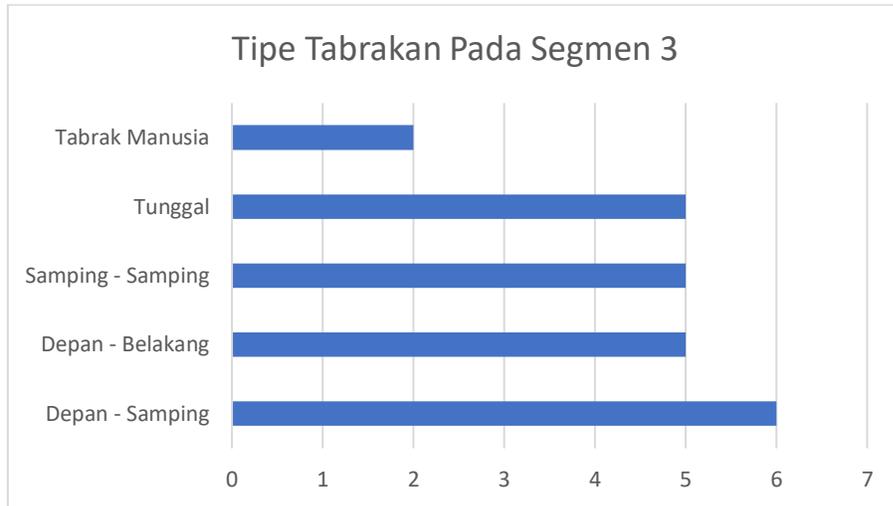
Gambar V.6 Diagram Tipe Tabrakan Pada Segmen 3

Tipe Kecelakaan	Jumlah
Depan - Samping	6
Depan - Belakang	5
Samping - Samping	5
Tunggal	5
Tabrak Manusia	2

Diketahui bahwa tipe tabrakan yang paling banyak terjadi adalah tipe tabrakan depan-samping yang diketahui dari data kronologi kecelakaan Satlantas Kabupaten Brebes. Dari 23 kecelakaan yang terjadi pada segmen 3 pada tahun 2020, berikut merupakan jumlah korban kecelakaan lalu lintas berdasarkan fatalitasnya yang didapatkan dari data kronologi Satlantas Polres Kabupaten Brebes.

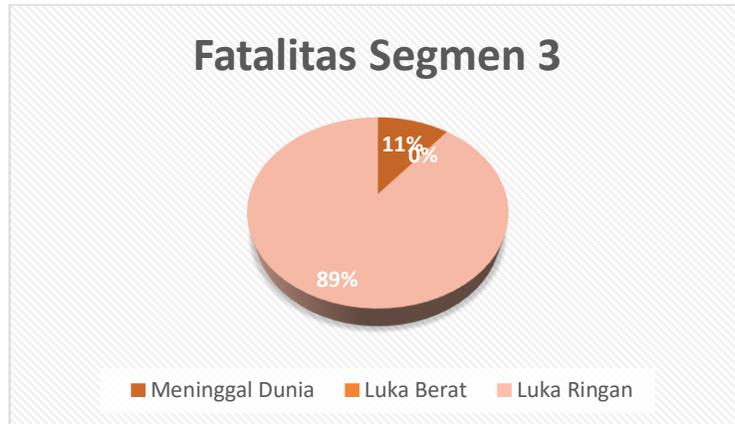
Gambar V.7 Diagram Fatalitas Korban Pada Segmen 3

Fatalitas	Jumlah
Meninggal Dunia	3
Luka Berat	0
Luka Ringan	26

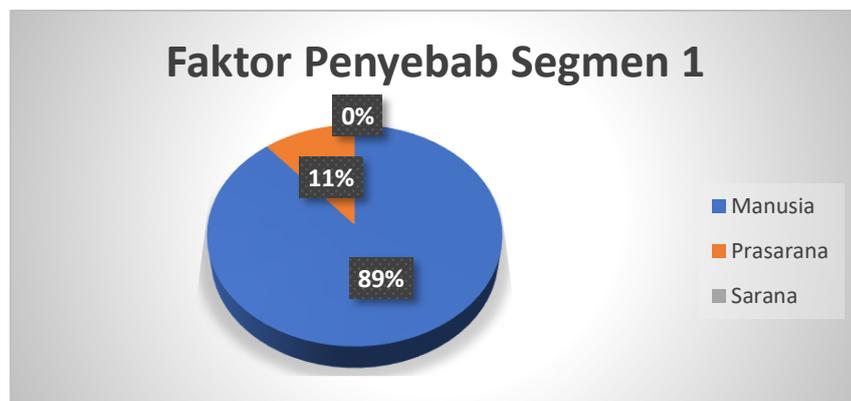
Gambar V.8 Diagram Faktor Penyebab Kecelakaan Pada Segmen 1

Berdasarkan grafik gambar V.6 di atas, faktor penyebab kecelakaan yang tertinggi adalah faktor manusia dengan persentase sebesar 89 %. Berdasarkan faktor penyebab kecelakaan yang terjadi pada segmen 1, berikut merupakan penyebab kecelakaan yang disebabkan oleh faktor manusia pada segmen 1 Jalan Pantura Cimohong KM 191-192.

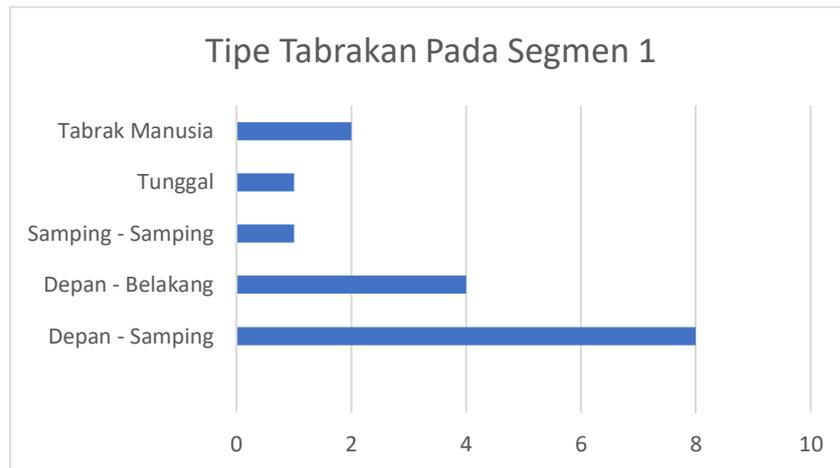
Gambar V.10 Diagram Jumlah Tipe Tabrakan Pada Segmen 1

Diketahui bahwa tipe tabrakan yang paling banyak terjadi adalah tipe tabrakan depan-samping yang diketahui dari data kronologi kecelakaan Satlantas Kabupaten Brebes. Dari 16 kecelakaan yang terjadi pada segmen 1 pada tahun 2020, berikut merupakan jumlah korban kecelakaan lalu lintas berdasarkan fatalitasnya yang didapatkan dari data kronologi Satlantas Polres Kabupaten Brebes.

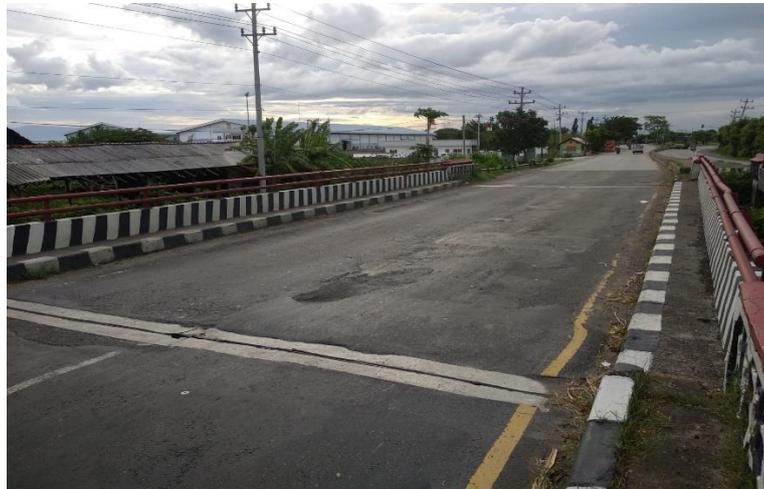
Gambar V.12 Kondisi Perkerasan Jalan

Terlihat pada tabel diatas, ruas jalan Pantura Cimohong KM 191-192 di titik segmen rawan kecelakaan yaitu segmen 400-500 tidak memenuhi standar geometrik jalan. Berikut gambar dokumentasi dan visualisasi black section segmen 5 (400-500).

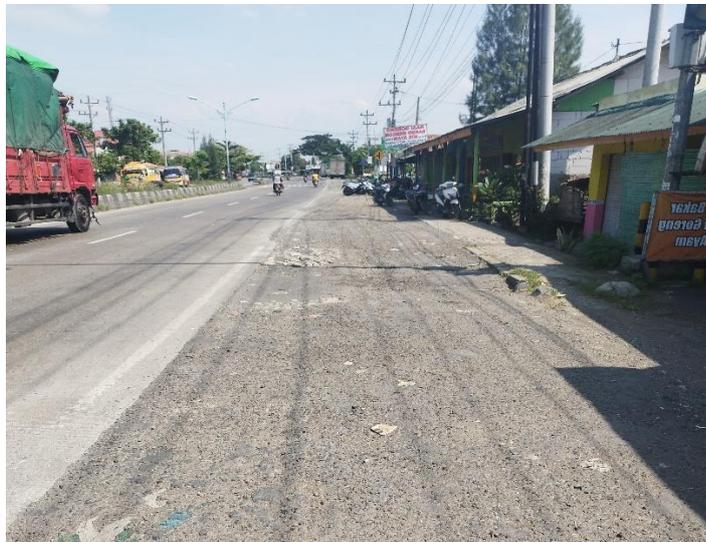
Gambar V.13 Kondisi Eksisting Bahu Jalan

Dapat dilihat kondisi bahu jalan pada segmen 5 tidak memenuhi standar geometrik jalan. Berikut visualisasi kondisi eksisting bahu jalan.

Bahu jalan tergerus oleh air hujan sehingga pasir masuk ke permukaan badan jalan dan membuat perbedaan ketinggian antara jalur lalu lintas dan bahu jalan sehingga dapat membahayakan pengguna jalan.

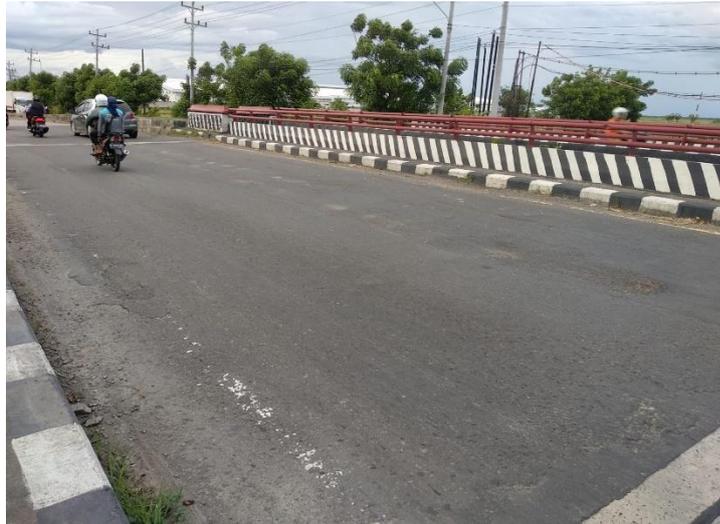
Gambar V.14 Kondisi Eksisting Marka Jalan

Pada titik segmen 5 (400-500) rawan kecelakaan terdapat kondisi marka jalan yang sudah pudar bahkan hilang sehingga membingungkan pengguna jalan, maka perlu dilaksanakan peremajaan dan pengecatan ulang marka jalan segera mungkin. Kondisi eksisting marka jalan di titik segmen 5 (400-500) :

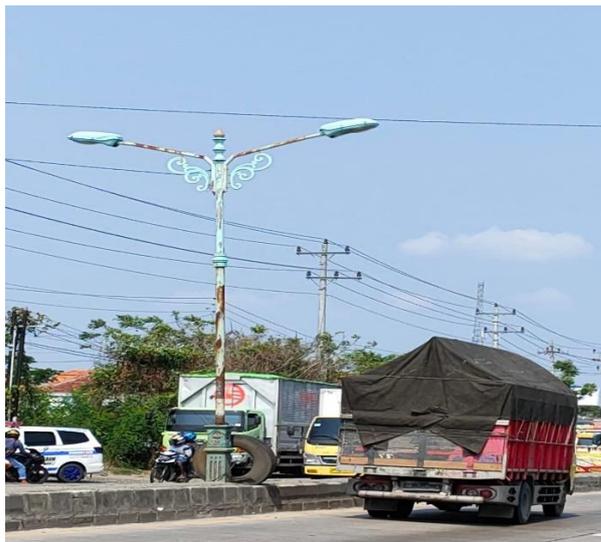
Gambar V. 1 Kondisi eksisting PJU pada segmen 5

Lampu penerangan jalan di lokasi segmen 5 rawan kecelakaan sudah cukup baik. Namun terdapat lampu penerangan jalan yang sudah tidak berfungsi sehingga mengurangi jarak pandang pengendara yang melintasi segmen ini.

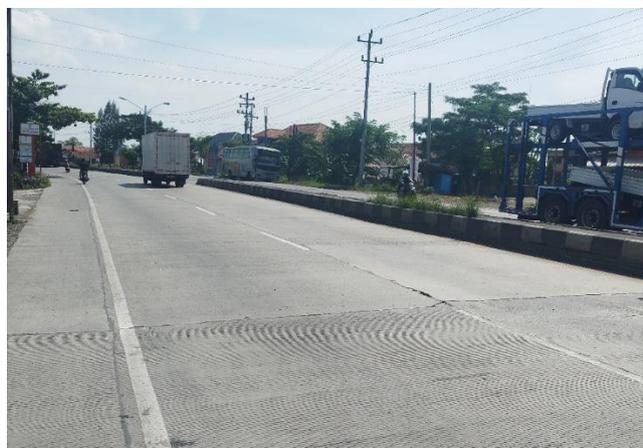
Gambar V.15 Kondisi Perkerasan Jalan

Terlihat pada tabel diatas, ruas Jalan Pantura Cimohong KM 191-192 di titik segmen rawan kecelakaan yaitu segmen 200-300 telah memenuhi standar geometrik jalan. Berikut gambar dokumentasi dan visualisasi black section segmen 3 (200-300).

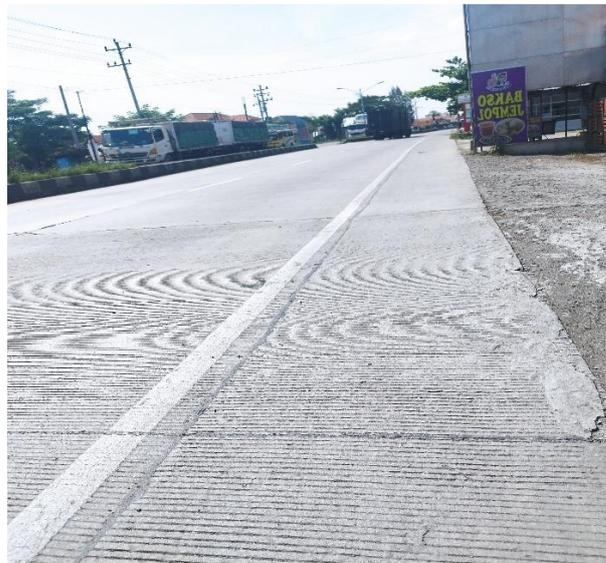
Gambar V.16 Kondisi Eksisting Bahu Jalan

Dapat dilihat kondisi bahu jalan pada segmen 3 tidak memenuhi standar geometrik jalan. Berikut visualisasi kondisi eksisting bahu jalan segmen 3.

Bahu jalan yang tidak sesuai dengan peruntukkan jalan mempersulit kendaraan ketika hendak menepi saat terjadi insiden

yang tidak disengaja oleh pengemudi baik ketika kendaraan mogok, rusak maupun keadaan darurat lainnya.

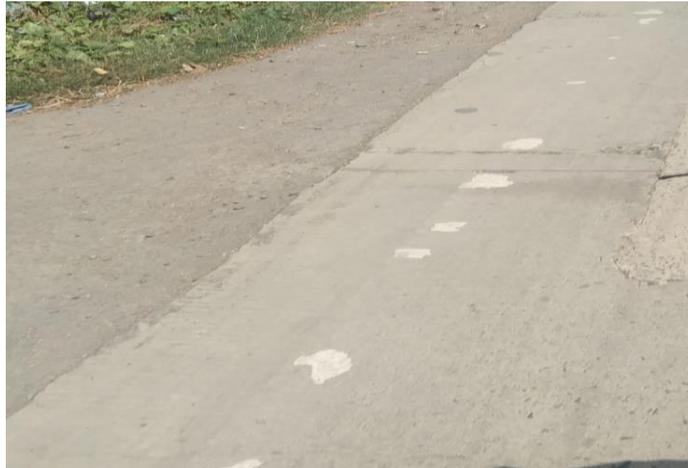
Gambar V.17 Kondisi Eksisting Marka Jalan

Pada titik segmen 3 (200-300) rawan kecelakaan terdapat kondisi marka jalan yang pudar bahkan hilang sehingga membingungkan pengguna jalan, perlu dilaksanakannya peremajaan dan pengecatan ulang marka jalan segera mungkin. Kondisi eksisting marka jalan di titik segmen 3 (200-300) :

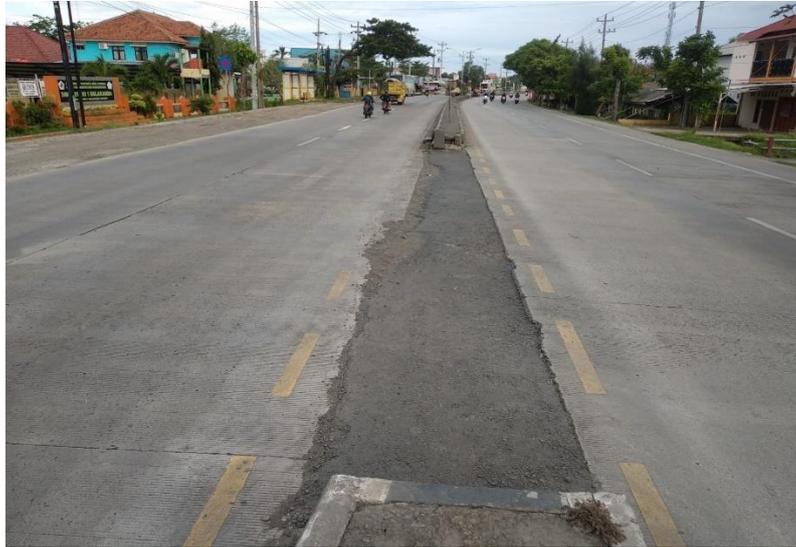
Gambar V.18 Kondisi Perkerasan Jalan

Terlihat pada tabel diatas, ruas Jalan Pantura Cimohong KM 191-192 di titik segmen rawan kecelakaan yaitu segmen 0-100 tidakmemenuhi standar geometrik jalan. Berikut gambar dokumentasi dan visualisasi black section segmen 1 (0-100).

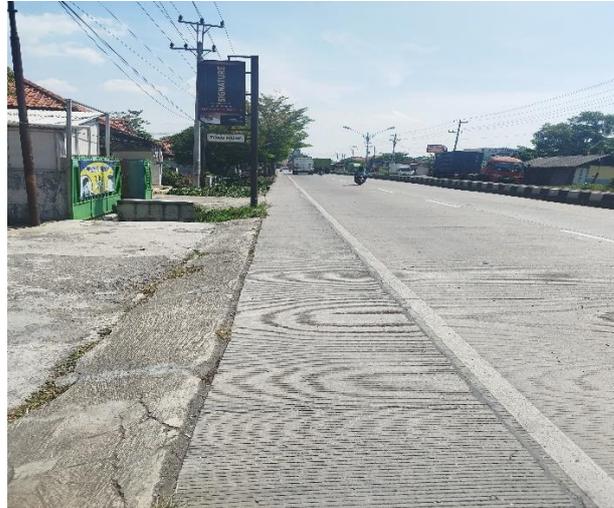
Gambar V.19 Kondisi Eksisting Bahu Jalan

Dapat dilihat kondisi bahu jalan pada segmen 1 tidak memenuhi standar geometrik jalan. Berikut visualisasi kondisi eksisting bahu jalan.

Bahu jalan yang tidak sesuai dengan peruntukkan jalan mempersulit kendaraan ketika hendak menepi saat terjadi insiden yang tidak disengaja oleh pengemudi baik ketika kendaraan mogok, rusak maupun keadaan darurat lainnya.

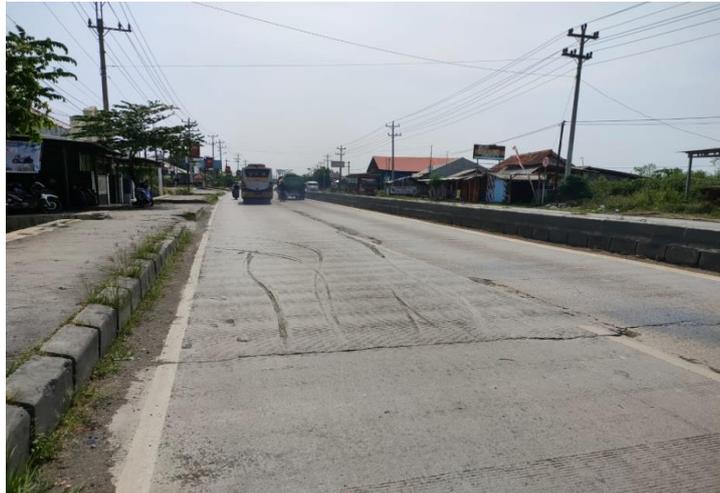
Gambar V.20 Kondisi Eksisting Marka Jalan

Pada titik segmen 1 (0-100) rawan kecelakaan terdapat kondisi marka jalan yang pudar bahkan hilang sehingga membingungkan pengguna jalan, perlu dilaksanakannya peremajaan dan pengecatan ulang marka jalan segera mungkin. Kondisi eksisting marka jalan di titik segmen 1 (0-100) :

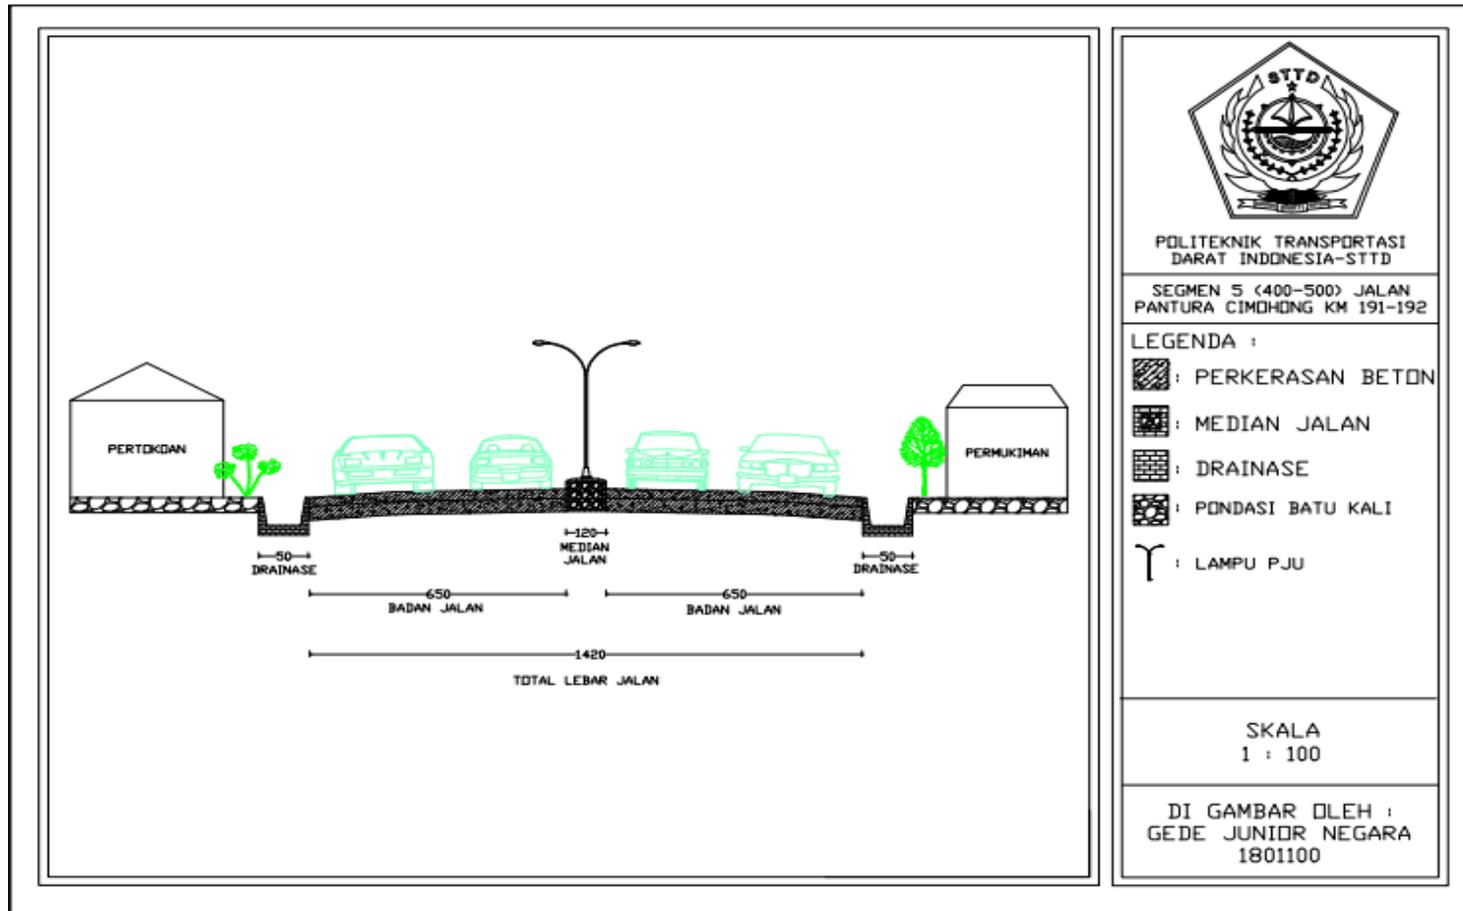
Gambar V.21 Gambar Penampang Melintang Segmen 5 Jalan Pantura Cimohong Km 191-192

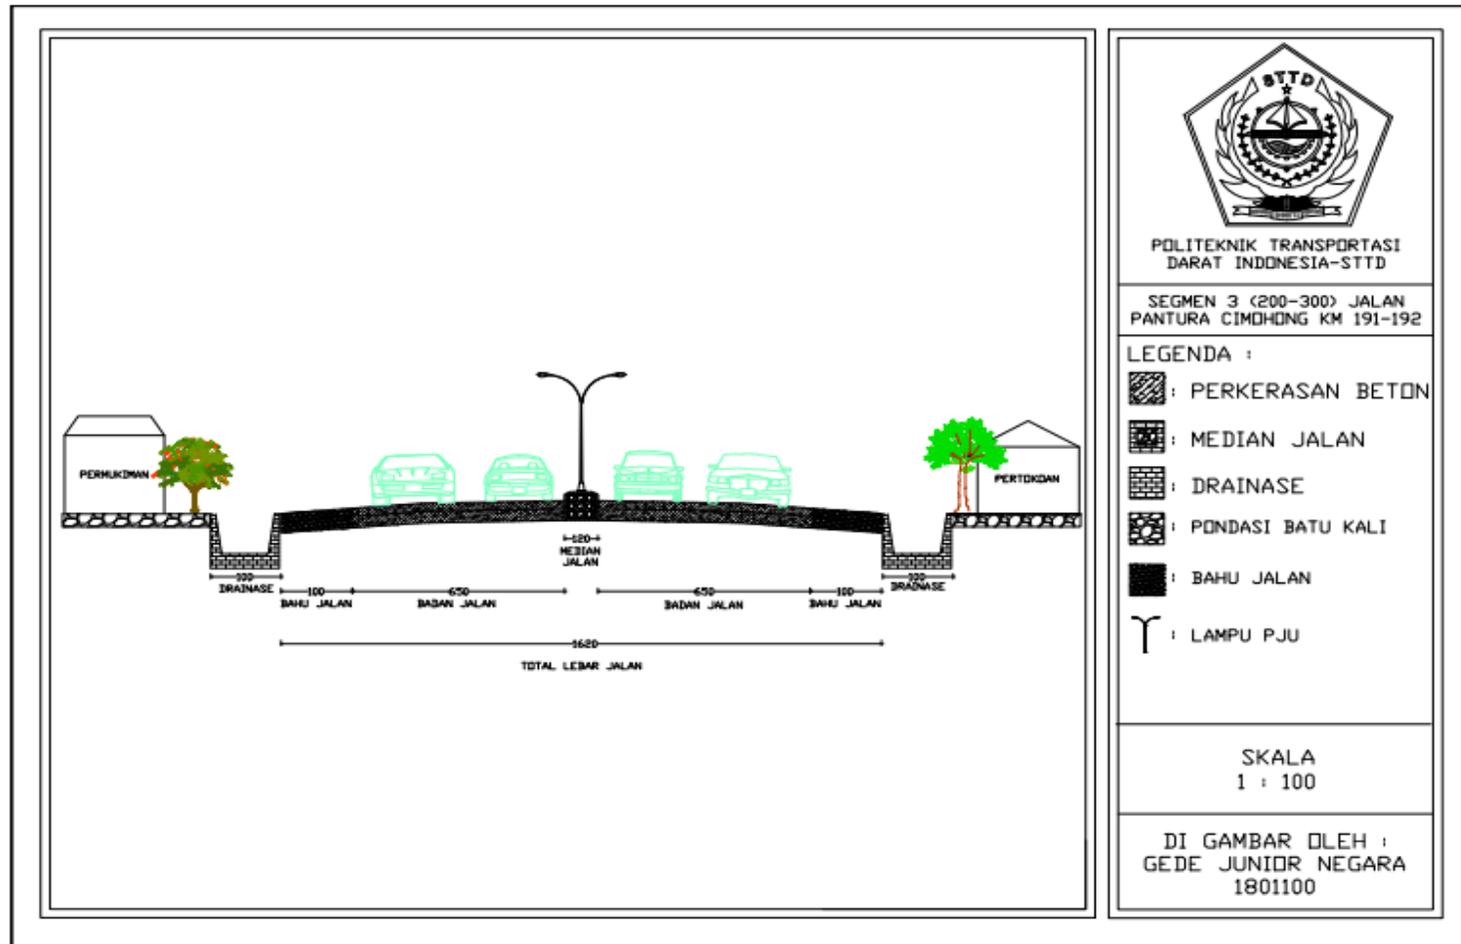
Gambar V.22 Gambar Penampang Melintang Segmen 3 Jalan Pantura cimohong KM 191-192

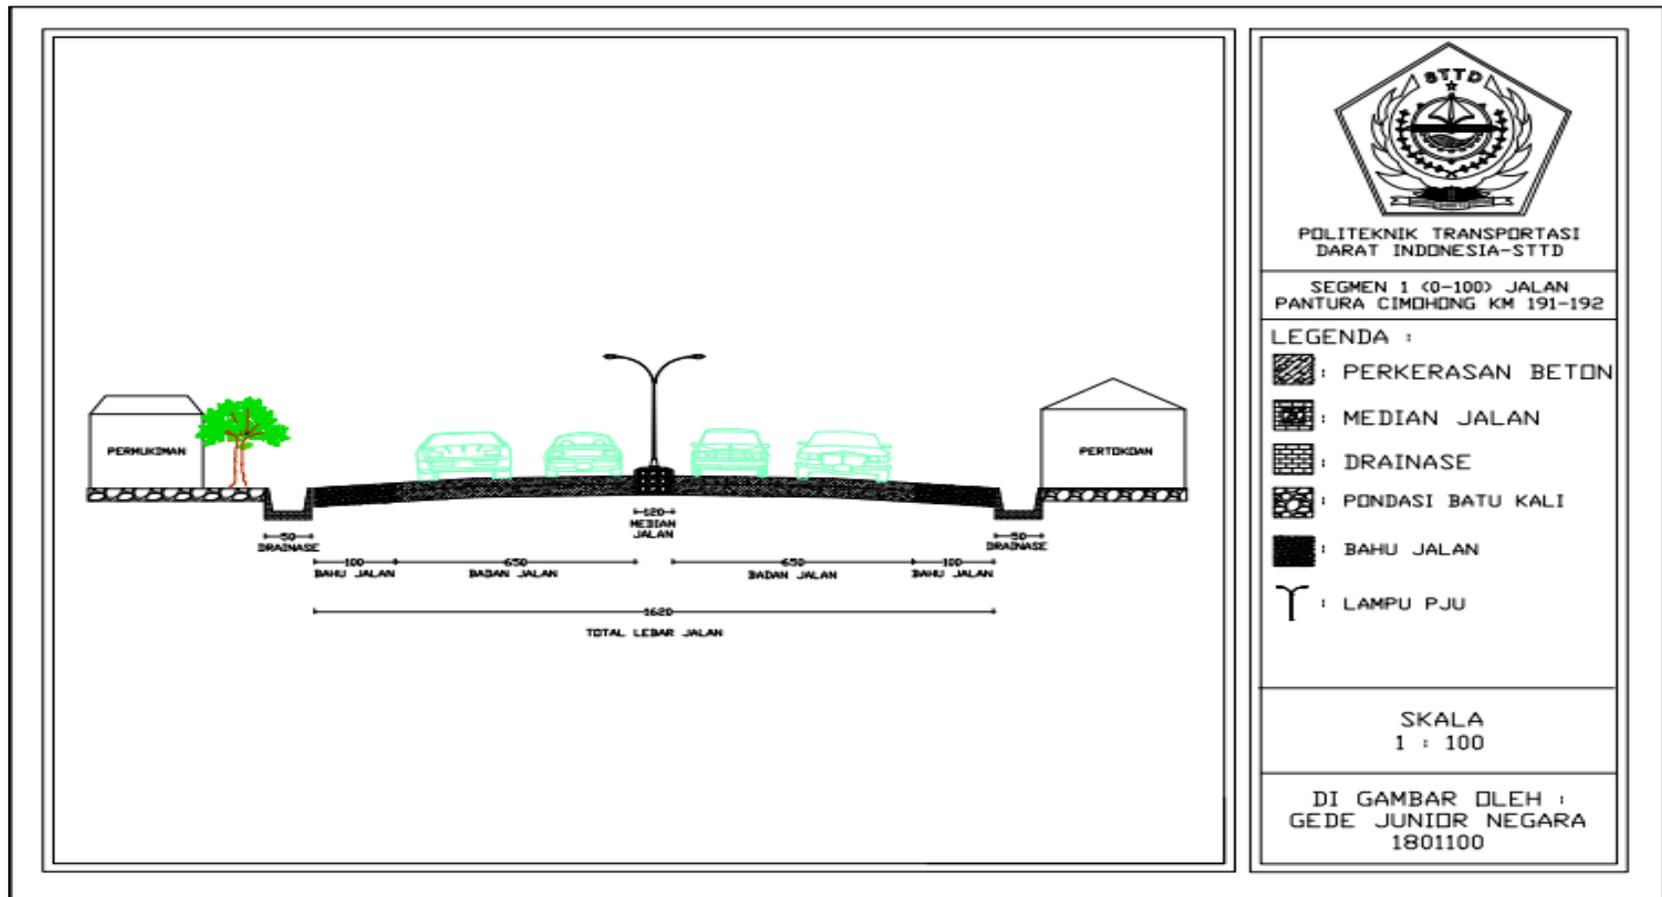
Gambar V.23 Gambar Penampang Melintang Segmen 1 Jalan Pantura Cimohong KM 191-192

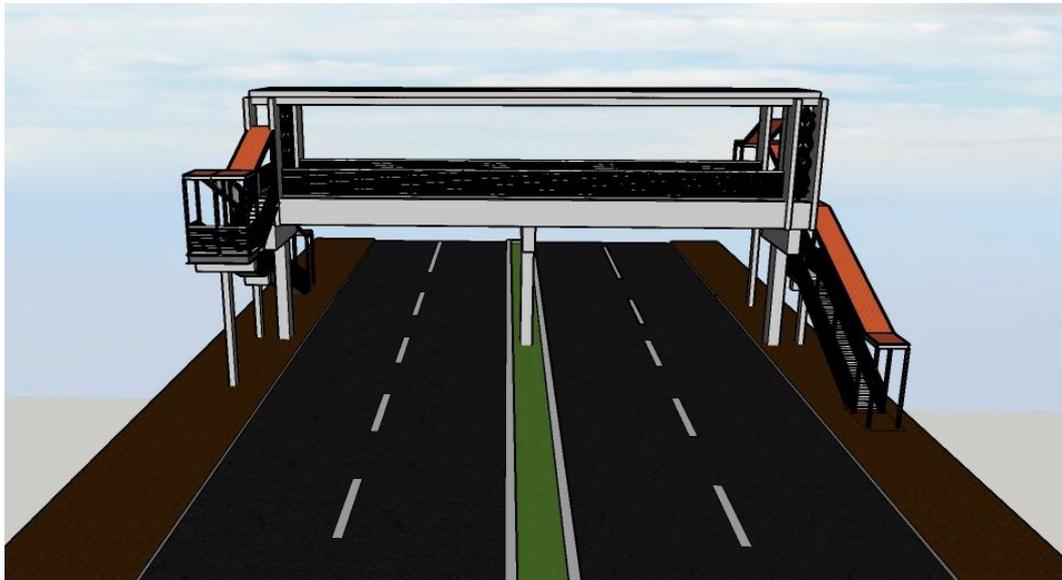
Berdasarkan penyajian tabel hasil analisis diatas, jenis penyeberangan yang paling tepat untuk keselamatan dan kenyamanan bagi pejalan kaki pada segmen 3 dan segmen 1 ialah Jembatan Penyeberangan Orang (JPO). Berikut merupakan desain Jembatan Penyeberangan Orang (JPO) yang sesuai dengan pedoman perencanaan fasilitas pejalan kaki Kementerian PUPR tahun 2018 dimana Jembatan Penyeberangan Orang (JPO) ini memiliki panjang 16,5 m, tinggi 5,5 m, lebar 2 m dan panjang tangga sebesar 5 m dengan kemiringan sebesar 10 derajat dari permukaan tanah. Berikut merupakan desain

penyeberangan pejalan kaki Jembatan Penyeberangan Orang (JPO) yang akan di bangun pada segmen 2 Jalan Pantura Cimohong KM 191-192.

Gambar V.24 Desain Penyeberangan Pejalan Kaki Jembatan Penyeberangan Orang (JPO) Pada Segmen 1 dan 3 Jalan Pantura Cimohong km 191-192

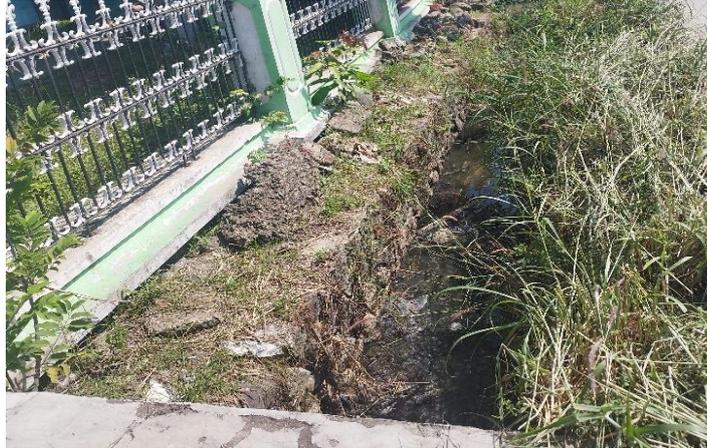
Gambar V.25 Saluran Drainase

Umumnya bentuk saluran drainase persegi panjang atau trapesium, untuk jalan antar perkotaan di sepanjang jalan Pantura Cimohong KM 191-192 masih minim adanya saluran drainase di kanan/kiri jalan yaitu disebelah kanan dengan panjang total 1000 meter dan disebelah kiri dengan panjang 1000 meter tetapi drainase jalan terbatas oleh tumbuhan dan bangunan disekitar jalan yang membuat air pada badan jalan tak mengalir ke drainase jalan dan menggenang di badan jalan sehingga membuat permukaan badan jalan mengalami kerusakan seperti bergelombang dan berlubang ditambah lagi permukaan bahu jalan serta badan jalan mengalami perbedaan tinggi akibat terkikis oleh air dan juga membuat marka jalan terkelupas atau terkikis sehingga memudar dan hilang dimana hal tersebut dapat membahayakan pengguna jalan pada saat berkendara.

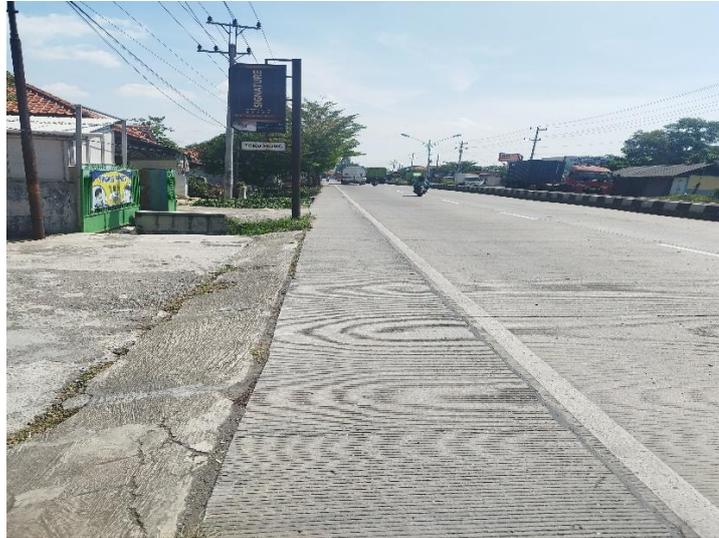
Gambar V.26 Bahu Jalan Pantura Cimohong KM 191-192

Pada ruas jalan Pantura Cimohong KM 191-192 terdapat bahu jalan yang tidak diperkeras, pada ruas tersebut bahu jalan belum diperkeras, bahu jalan hanya dibuat dari material perkerasan jalan tanpa bahan pengikat. Jika pada ruas jalan Pantura Cimohong KM 191-192 diberikan fasilitas bahu jalan yang diperkeras memang akan lebih baik dan tidak berpengaruh terhadap lebar jalan efektif maupun kinerja lalu lintasnya karena tidak mengambil dari lebar jalan efektif melainkan sudah ada bahu jalan tanpa perkerasan yang bisa digunakan untuk bahu jalan dengan perkerasan.

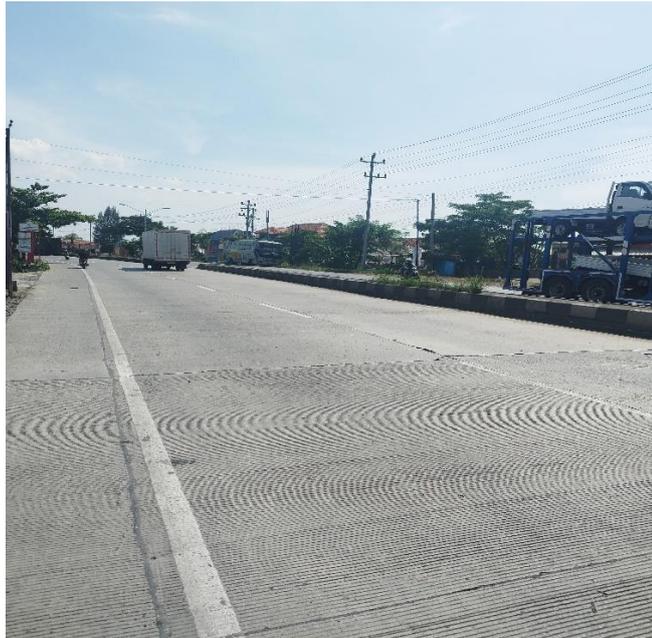
Gambar V.27 Perkerasan Jalan Yang Bagus

Pada ruas jalan Pantura Cimohong keseluruhan konstruksi perkerasan jalan yang digunakan merupakan perkerasan Beton.

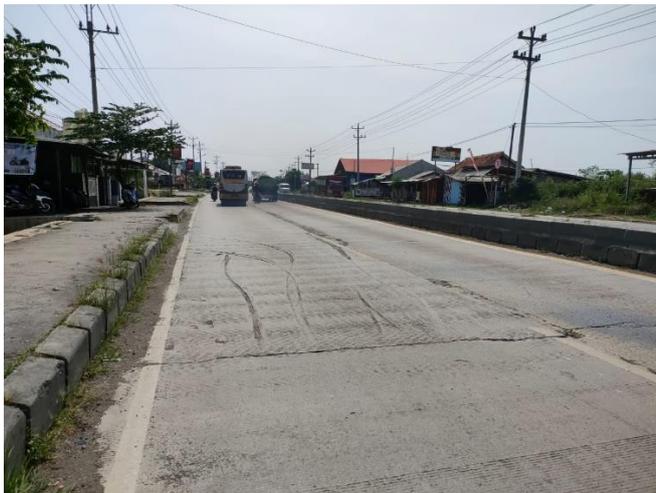
Gambar V.28 Perkerasan Jalan Yang Buruk

Kerusakan yang terjadi pada perkerasan dari bahan Beton berupa kondisi jalan yang berlubang dan bergelombang, hal tersebut dapat membahayakan bagi pengendara saat melintasi jalan tersebut, berikut ini kerusakan pada ruas jalan Pantura Cimohong KM 191-192.

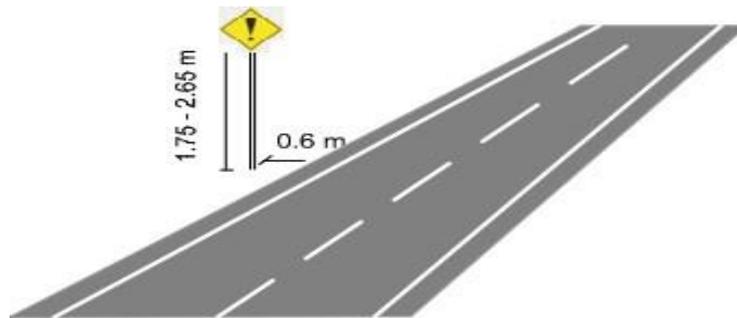
- a. Tinggi penempatan rambu yaitu pada sisi jalan minimum 1,75 meter dan maksimum 2,65 meter diukur dari permukaan jalan sampai dengan sisi daun rambu bagian bawah, atau papan tambahan bagian bawah apabila rambu dilengkapi dengan papan tambahan.

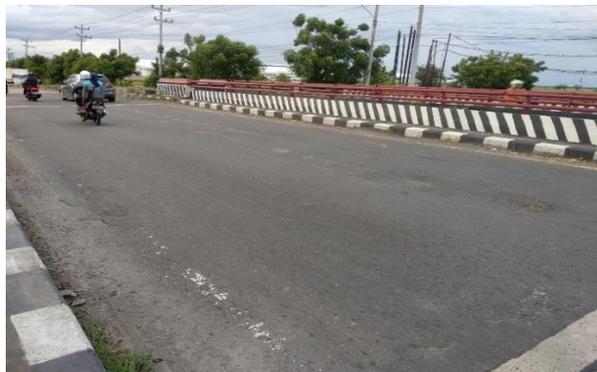
Gambar V.30 Marka Jalan Yang Pudar dan Terkelupas

hasil survei inventarisasi terdapat beberapa marka yang rusak, pudar, terkelupas sehingga perlu dilakukannya perbaikan marka jalan

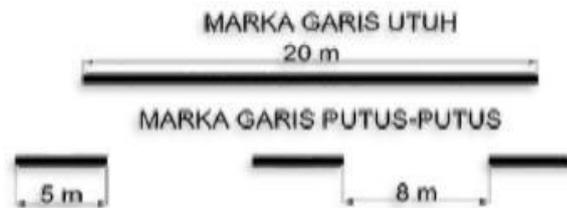
Gambar V.31 Standar Marka Jalan

Bentuk marka jalan pada ruas jalan Pantura Cimohong KM 191-192 sesuai dengan kecepatan rencana 60 km/jam yaitu dengan spesifikasi sebagai berikut :

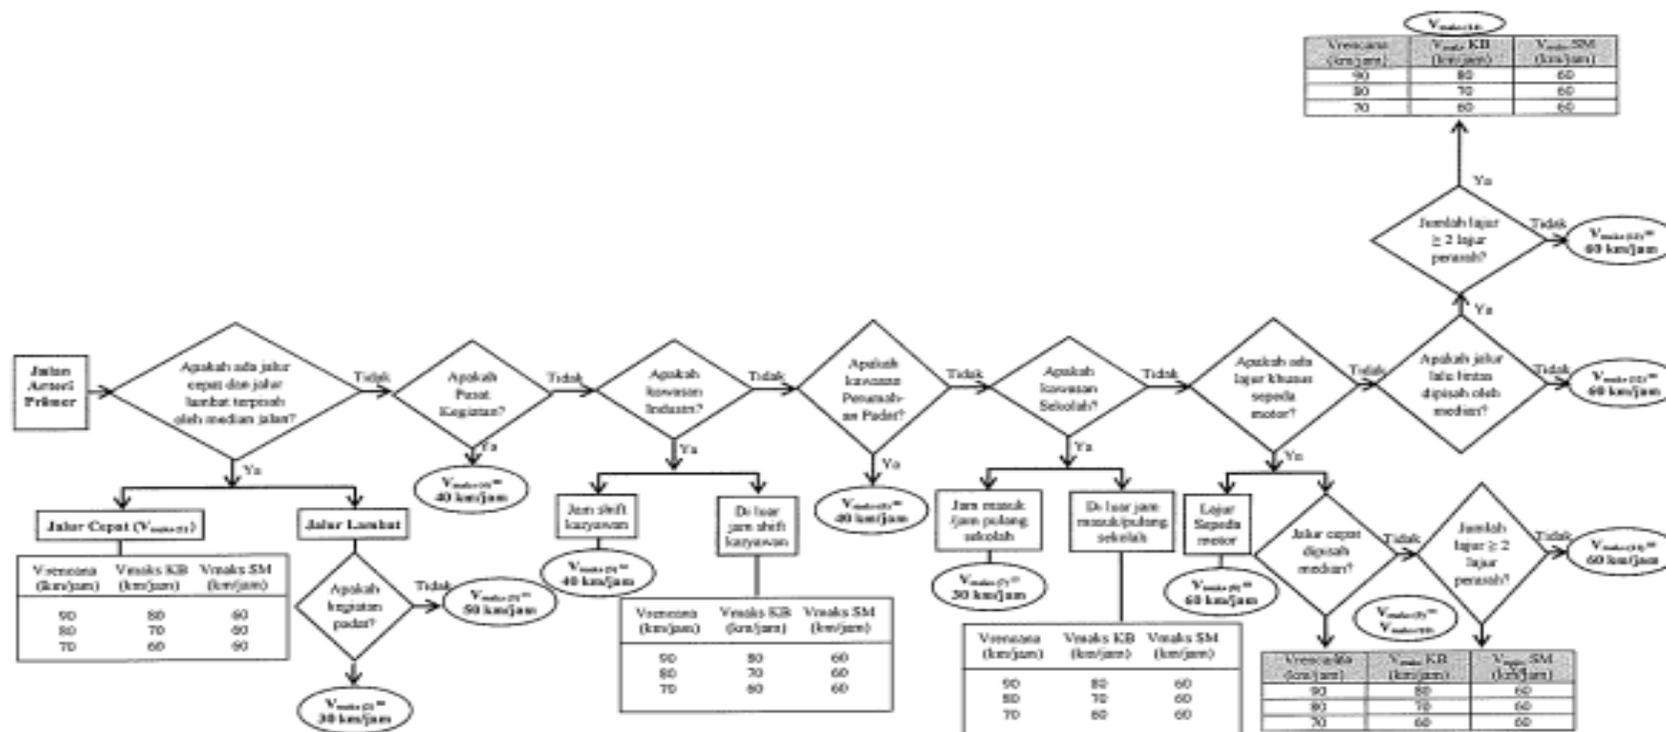
Bagan Alir Penentuan Batas Kecepatan Pada Jalan Arteri Primer

- a. Berdasarkan Peraturan Menteri nomor 111 tahun 2015, Tentang Tata Cara Penetapan Batas Kecepatan, untuk penentuan batas kecepatan pada Jalan Pantura Cimohong KM 191-192 adalah 60 km/jam, akan tetapi untuk meningkatkan keselamatan pengemudi maka ditetapkan batas kecepatan 40 km/jam sesuai dengan peruntukan Tata Guna Lahan segmen 5.

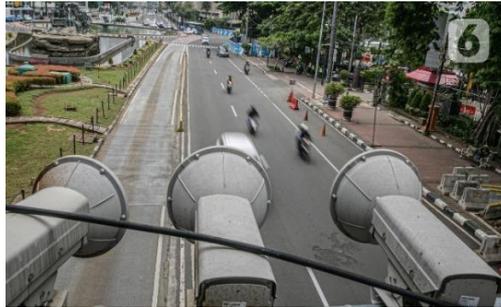
Gambar V.33 Kamera Pengawas Pengontrol Kecepatan

- b) Pemasangan kamera pengontrol kecepatan yang ditempatkan pada titik 250 meter Jalan Pantura Cimohong KM 191-192 dimana kamera ini berfungsi sebagai e-tilang untuk memberikan efek jera bagi pengendara yang melebihi batas kecepatan yang telah ditetapkan.
