**PENINGKATAN KESELAMATAN
PADA RUAS JALAN PANTURA CIMOHONG KM 191-192
DI KABUPATEN BREBES**

SKRIPSI

POLITEKNIK TRANSPORTASI DARAT INDONESIA - STTD

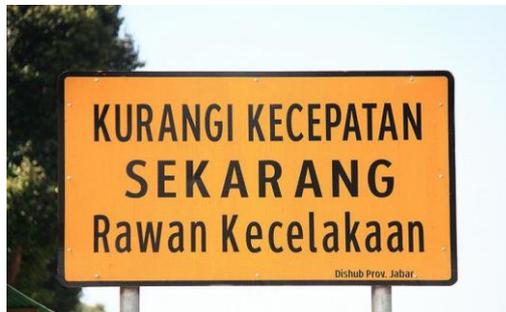
Gambar V.34 Rambu Peringatan Daerah Rawan Kecelakaan

- c) Pemasangan rambu daerah rawan kecelakaan dengan jarak 80 meter dari titik awal segmen 5 dimana rambu ini berfungsi untuk memberikan informasi bagi pengendara yang akan melintasi jalan ini untuk lebih hati-hati dalam berkendara guna terhindarnya kecelakaan lalu lintas.

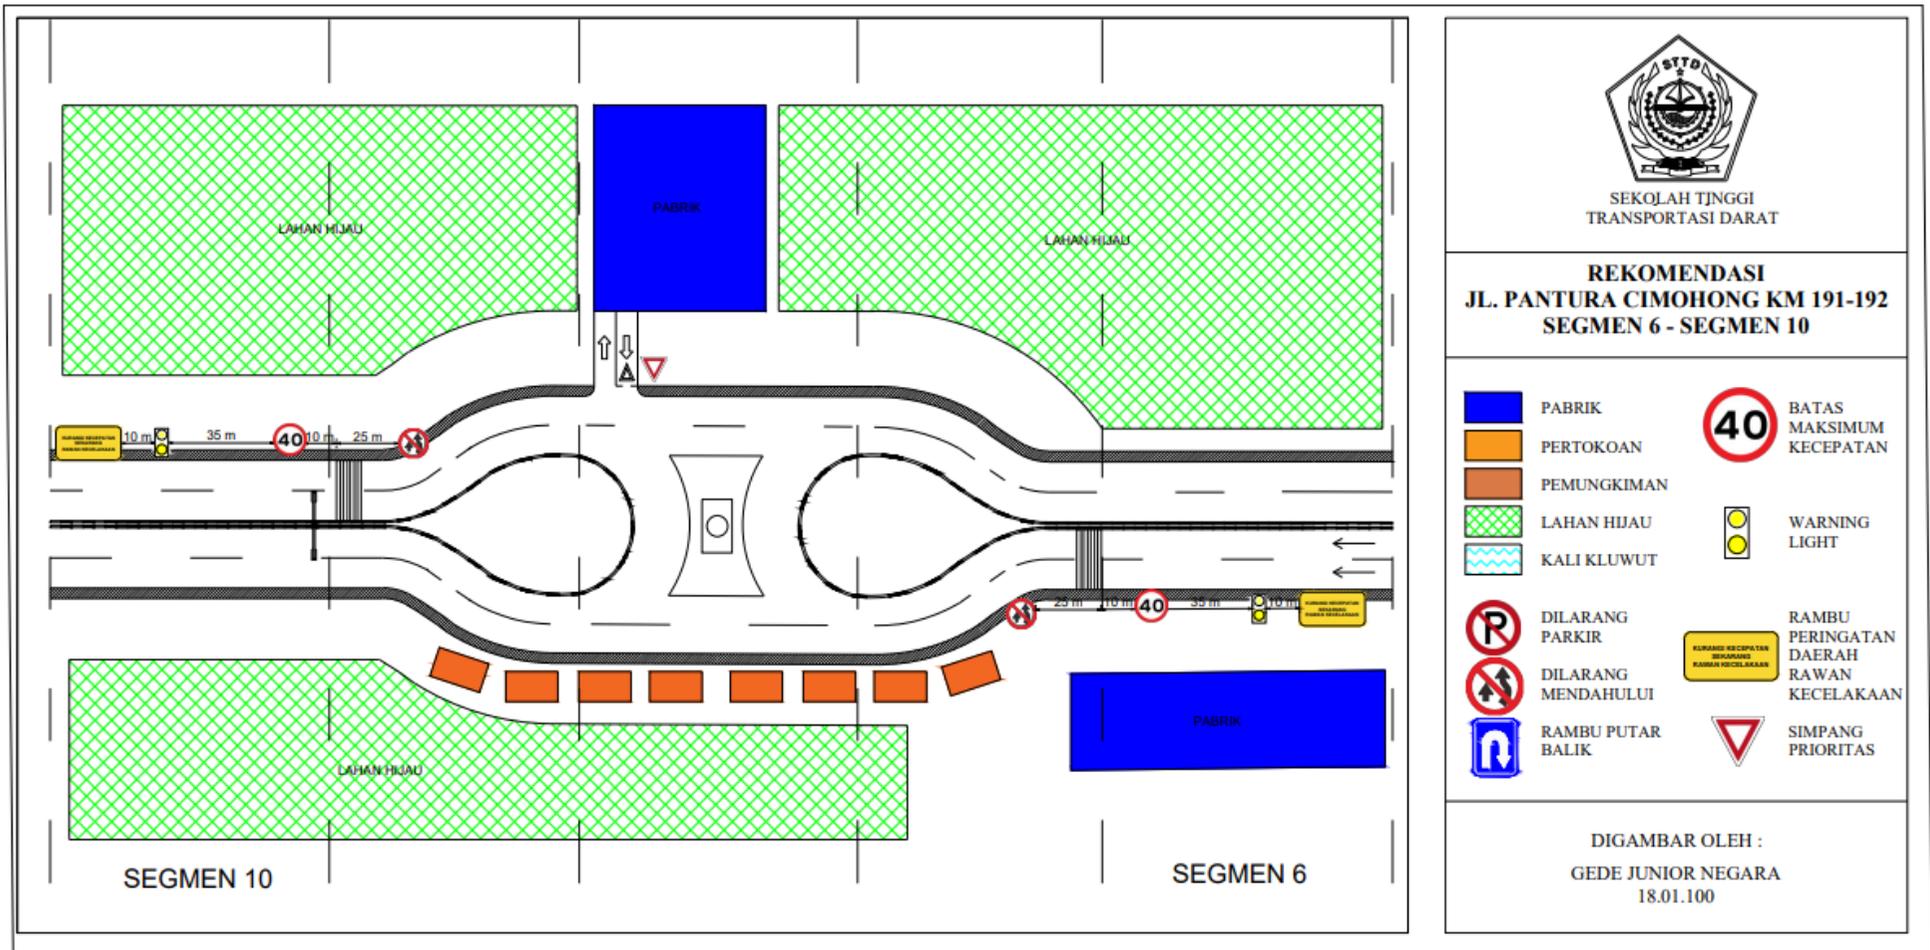
Gambar V.38 Visualisasi Gambaran Usulan Upaya Peningkatan Keselamatan Lalu Lintas Pada Segmen 6-10

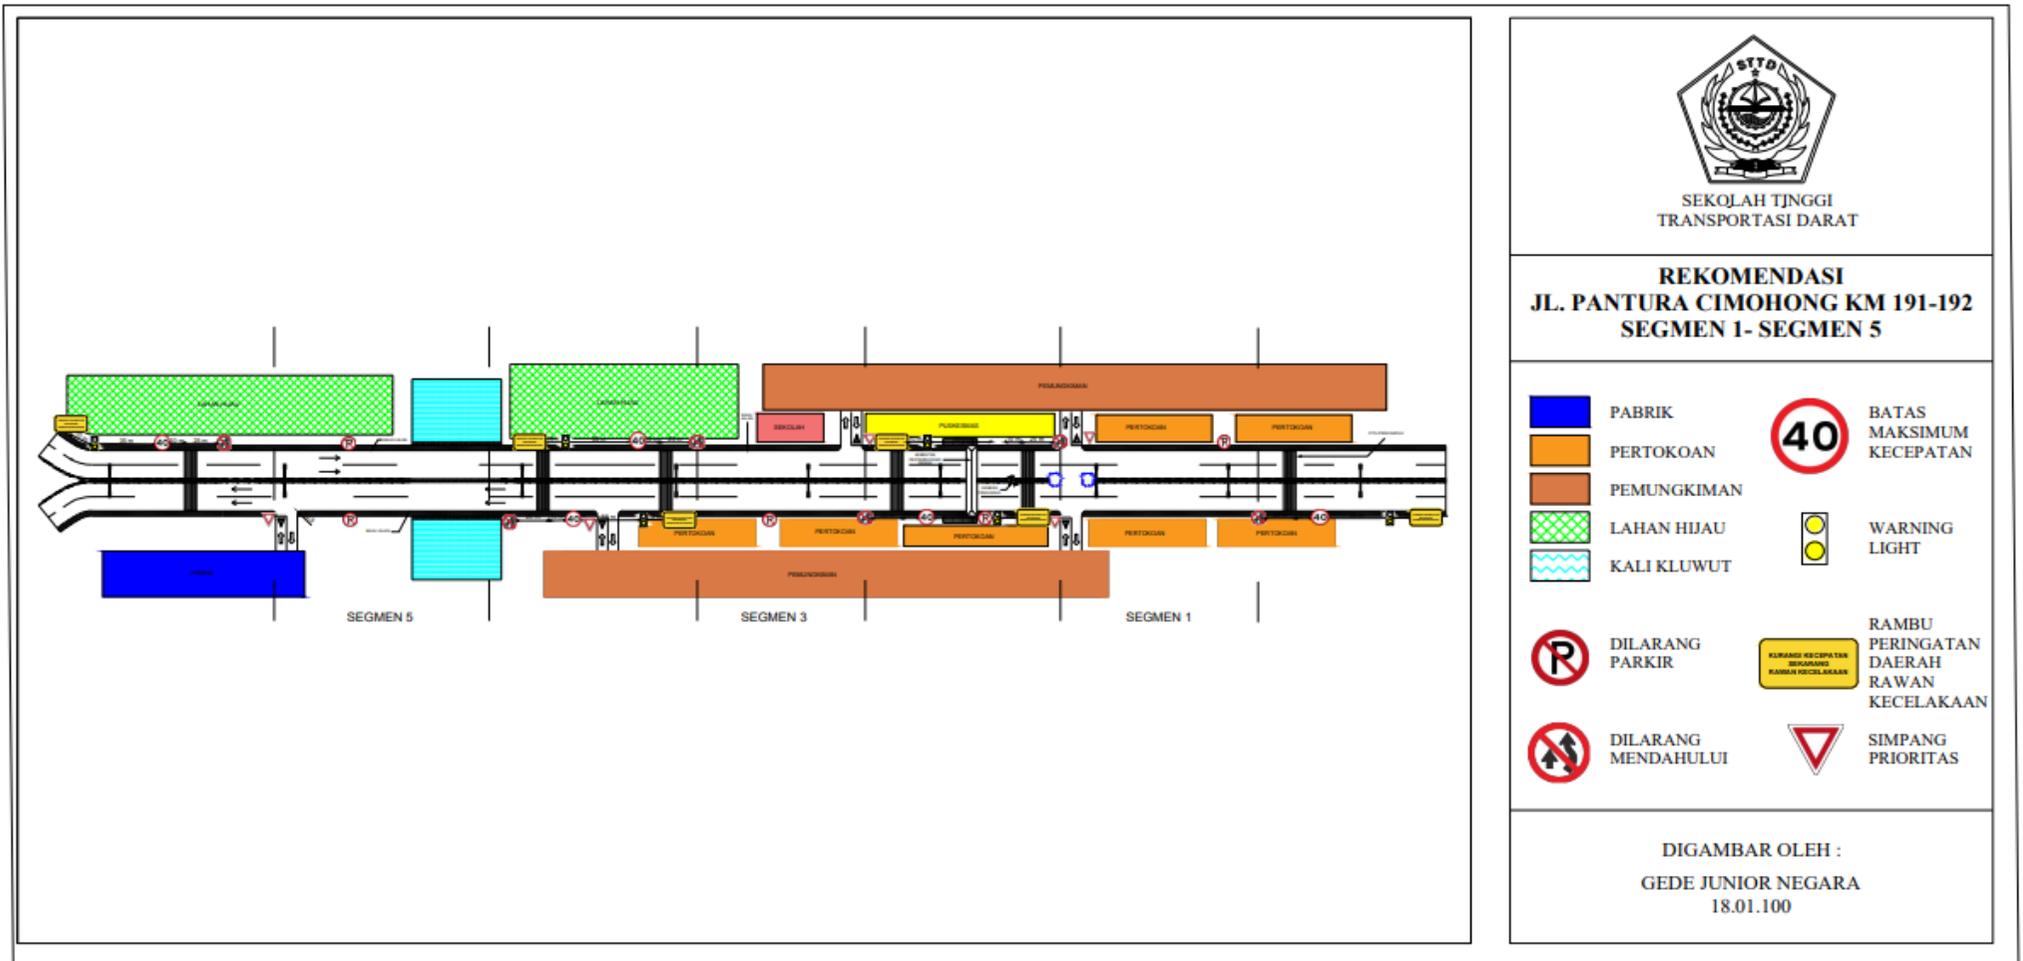
Gambar V.41 Visualisasi Gambaran Usulan Upaya Peningkatan Keselamatan Lalu Lintas Pada Segmen 1-5

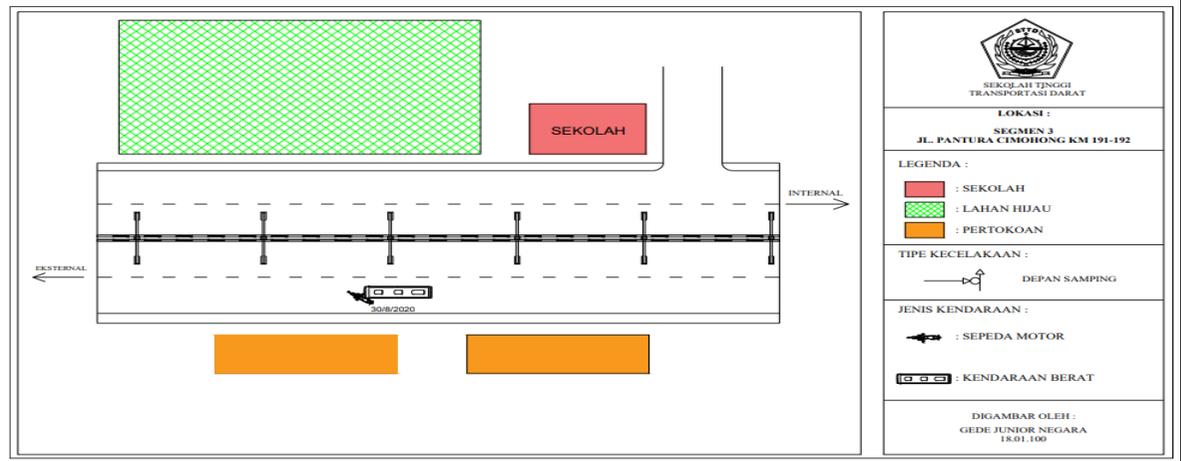
No	Tanggal	Jam	Tipe Tabrakan	MD	LB	LR	Kronologi	Penyebab
14	30/08/2020	05.30	Depan - samping			3	Kejadian berawal dari Kendaraan Bermotor Truck P - 9447 - UX melaju mundur dari di bahu jalan, pada saat bersamaan dilajur kanan dari arah timur ke barat melaju Kendaraan Bermotor Minibus Elf G 1465 - AE dengan kecepatan tinggi sesampainya di TKP karena jarak yang sudah dekat Kendaraan Bermotor Minibus Elf G - 1465 - AE menabrak	<ol style="list-style-type: none"> 1. Pengemudi berkendara dengan kecepatan tinggi (Manusia) 2. Pengemudi mengantuk sehingga menabrak (Manusia)

Penyebab utama :
Manusia : Pengemudi mengantuk

No	Evaluasi	Revisi
1	Halaman : Memperbaiki data kronologi kecelakaan dan menambahkan diagram colision pada setiap kronologi	Telah dirubah menjadi Telah menambahkan diagram colision pada setiap kronologi kecelakaan

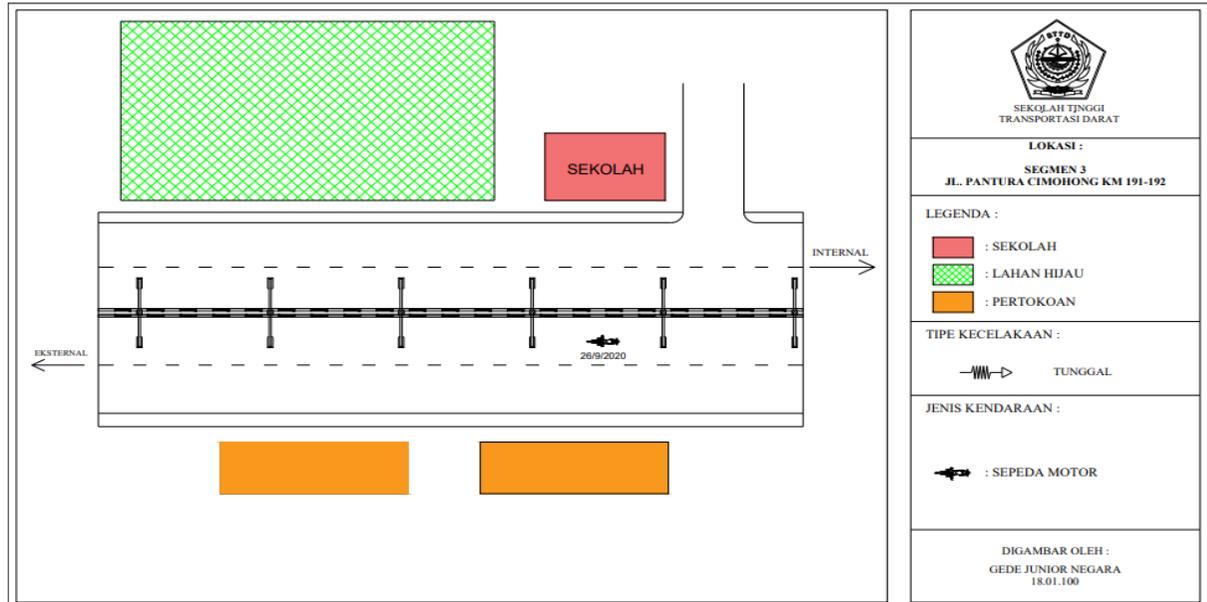
No	Tanggal	Jam	Tipe Tabrakan	MD	LB	LR	Kronologi	Penyebab
15	26/09/2020	11.30	Tunggal			1	Spm yamaha mio E-2958-BD melaju dari arah timur ke barat dengan kecepatan sedang, sesampainya di Tkp oleng ke kiri karena berusaha menghindari penyebrang jalan yang ada didepannya dan terjatuh dibadan jalan.	<ol style="list-style-type: none"> 1. Pengemudi mengantuk sehingga oleng (Manusia) 2. Penyebrang jalan menyebrang sembarangan (Manusia)

Penyebab utama :
Manusia : Pengemudi mengantuk

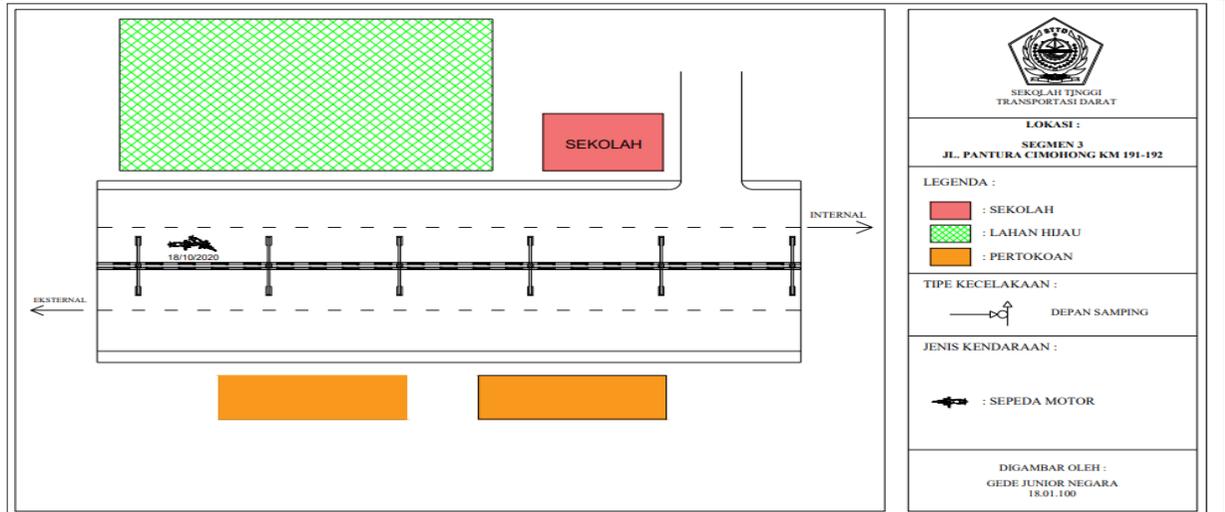
No	Tanggal	Jam	Tipe Tabrakan	MD	LB	LR	Kronologi	Penyebab
16	18/10/2020	15.30	Depan - samping			1	Sepeda Motor suzuki next G-4274-JU melaju dari arah barat ke timur dengan kecepatan tinggi sesampainya di Tpk didepannya ada sepeda Motor suprax G-1426-JD yang berjalan searah karena jarak sudah dekat sehingga Sepeda Motor suzuki next G-4274-JU menyerempet sisi kanan Sepeda Motor suprax G-1426-JD selanjutnya terjatuh dibadan jalan.	1. Pengemudi berkendara dengan kecepatan tinggi (Manusia)

Penyebab utama :
Manusia : Pengemudi dengan kecepatan tinggi

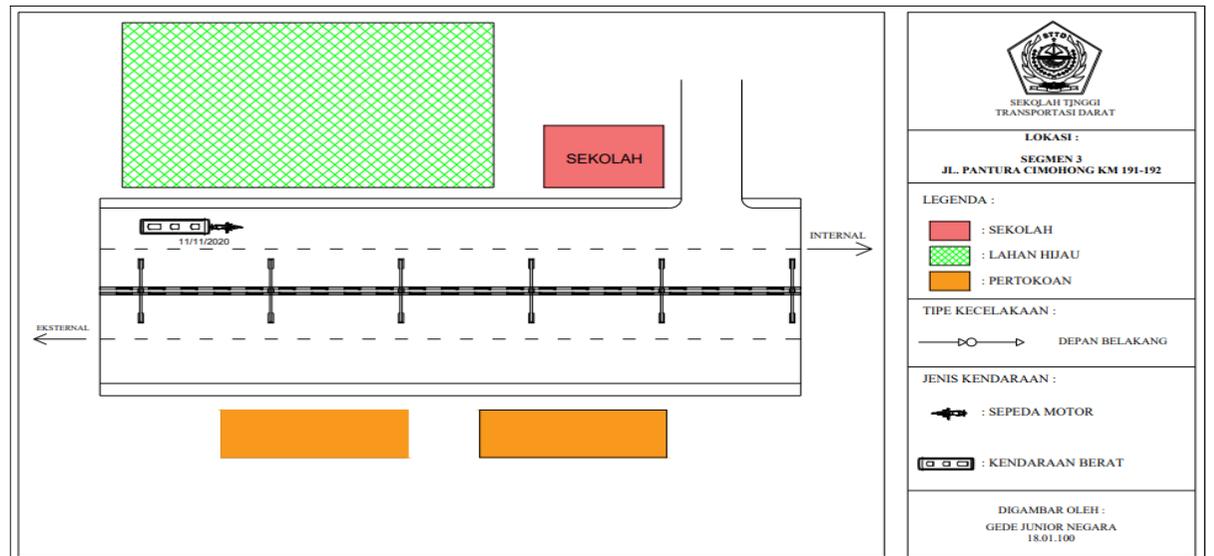
No	Tanggal	Jam	Tipe Tabrakan	MD	LB	LR	Kronologi	Penyebab
17	11/11/2020	16.00	Depan - belakang			1	Sepeda Motor yamaha vega ZR G-2537-FG melaju dari arah timur ke barat dengan kecepatan tinggi sesampainya di Tpk didepannya ada Kendaraan Bermotor Mits mikrobus G-1741-BE yang sedang berhenti, karena jarak sudah dekat sehingga Sepeda Motor yamaha vega ZR G-2537-FG menabrak bodi belakang mikrobus kemudian terjatuh dibadan jalan.	<ol style="list-style-type: none"> 1. Pengemudi berkendara dengan kecepatan tinggi 2. Pengemudi mengantuk sehingga oleng (Manusia)

Penyebab utama :
Manusia : Pengemudi mengantuk

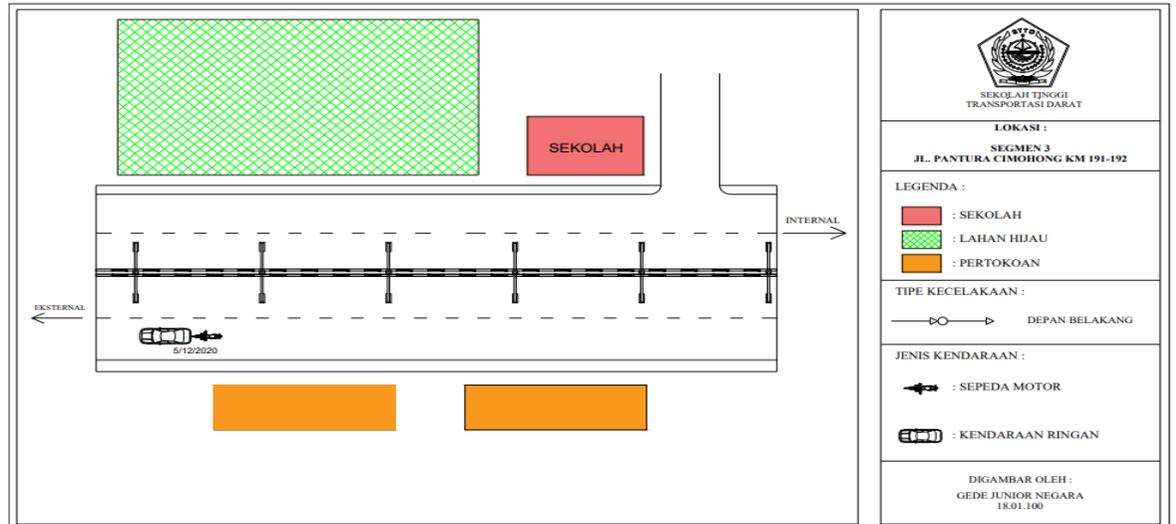
No	Tanggal	Jam	Tipe Tabrakan	MD	LB	LR	Kronologi	Penyebab
20	05/12/2020	07.00	depan - belakang			1	Sabtu, pukul : 07.00 WIB Sebuah Sepeda motor yamaha mio G-6092-OG melaju dari arah timur ke barat dengan kecepatan tinggi sesampainya di tempat kejadian perkara dihadapannya ada kendaraan bermotor toyota station wagon G-9146-DM yang sedang melaju searah dengan kecepatan pelan kemudian Sepeda motor yamaha mio G-6092-OG berusaha menyalip ke kanan, karena jarak sudah dekat dan kondisi jalanan yang licin sehingga menabrak bodi belakang Kendaraan bermotor toyota wagon G-9146-DM.	<ol style="list-style-type: none"> 1. Pengemudi mengendarai dengan kecepatan tinggi dan lengah (manusia) 2. Kondisi jalanan yang licin (prasarana)

Penyebab utama :
Manusia : Mengendarai dengan kecepatan tinggi dan lengah

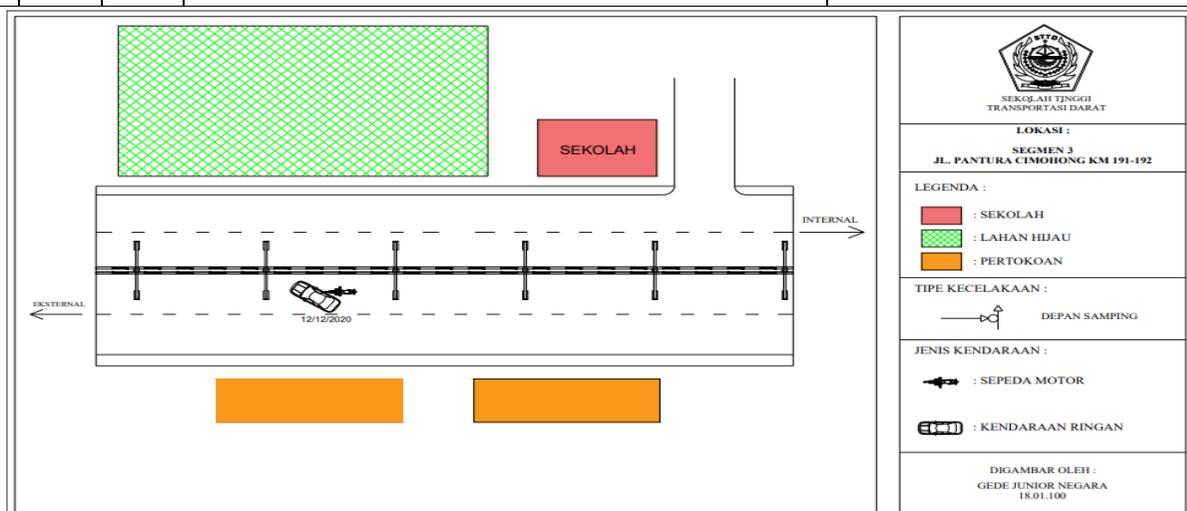
No	Tanggal	Jam	Tipe Tabrakan	MD	LB	LR	Kronologi	Penyebab
21	12/12/2020	18:00	depan - belakang			1	Sabtu , pukul : 18.00 WIB, Sepeda motor Honda Beat G 6362 FR melaju dari arah timur ke barat dengan kecepatan sedang sesampainya di Tempat kejadian perkara, kondisi jalan banyak yang rusak sehingga kendaraan oleng ka kanan bersamaan dengan itu dari arah timur ke barat (searah) melaju kendaraan bermotor tidak di kenal dengan kecepatan tinggi, karena jarak sudah dekat kendaraan bermotor tidak di kenal menyerempet sepeda motor Honda Beat G 6362 FR dan terjadi kecelakaan lalu lintas	<ol style="list-style-type: none"> 1. Kondisi jalanan yang rusak (Prasarana) 2. Pengemudi mengendari dengan kecepatan tinggi (manusia)

Penyebab utama :
Prasarana : kondisi jalanan yang rusak

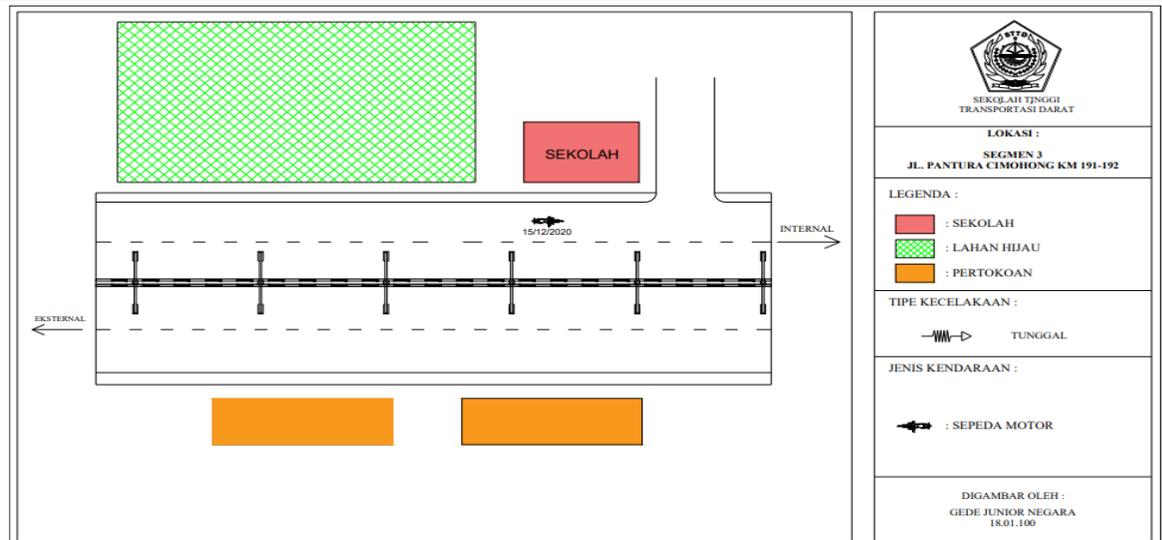
No	Tanggal	Jam	Tipe Tabrakan	MD	LB	LR	Kronologi	Penyebab
22	15/12/2020	12:00	Tunggal			1	Selasa, pukul : 12.00 WIB, Sepeda motor honda revo G-6962-GR melaju dari arah barat ke timur dengan kecepatan tinggi, sesampainya di tempat kejadian perkara terdapat jalanan tidak rata dan berlubang karena pengendara kurang memperhatikan adanya jalan berlubang sehingga mengenai jalan berlubang kemudian oleng dan jatuh ke kiri bersamaan dengan pengendara.	<ol style="list-style-type: none"> 1. Pengemudi mengendari dengan kecepatan tinggi dan lengah (manusia) 2. Kondisi jalanan tidak rata dan berlubang (prasarana)

Penyebab utama :

Manusia : mengendarai dengan kecepatan tinggi dan lengah

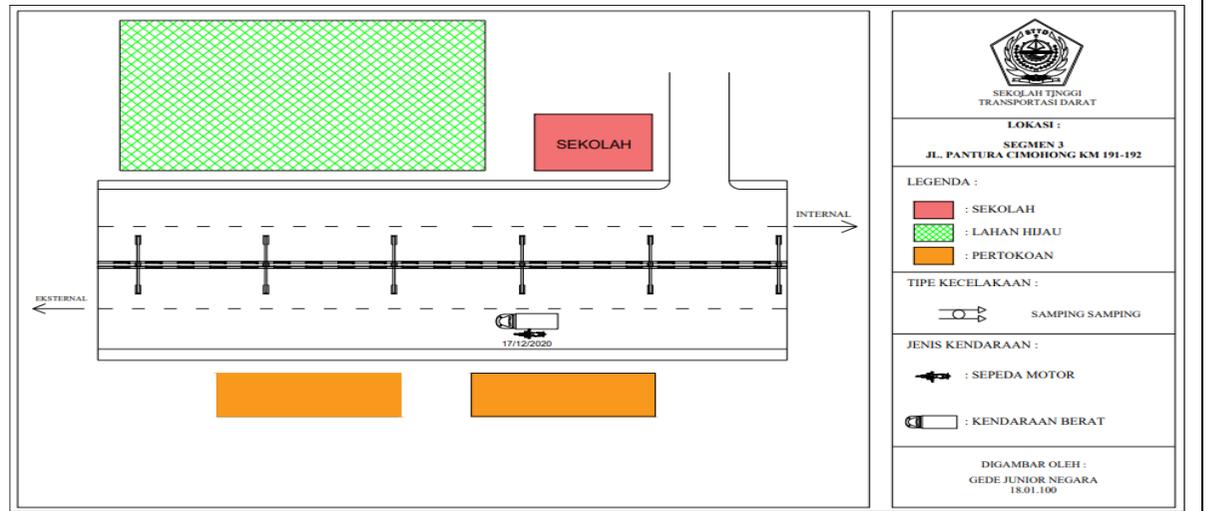
No	Tanggal	Jam	Tipe Tabrakan	MD	LB	LR	Kronologi	Penyebab
23	17/12/2020	21.00	Samping – samping	1			Kamis , pukul : 21.00 WIB , Kendaraan bermotor Bus Po Dewi Sri B-1482-BEI melaju dari arah timur ke barat dengan kecepatan sedang, sesampainya di Tempat kejadian perkara melaju terlalu ke kiri Karena mengantuk sehingga menyerempet Sepeda motor honda beat G-5616-GU yang berjalan dilajur kiri lalu oleng kekiri dan pengendara terjatuh ke kanan yang mengakibatkan terlindasnya ban belakang sebelah kiri Kendaraan bermotor bus Po Dewi Sri B1482-BEI tersebut sehingga terjadi kecelakaan lalu lintas.	1. Pengemudi mengantuk sehingga melaju terlalu kiri (manusia)

Penyebab utama :
Manusia : pengemudi mengantuk

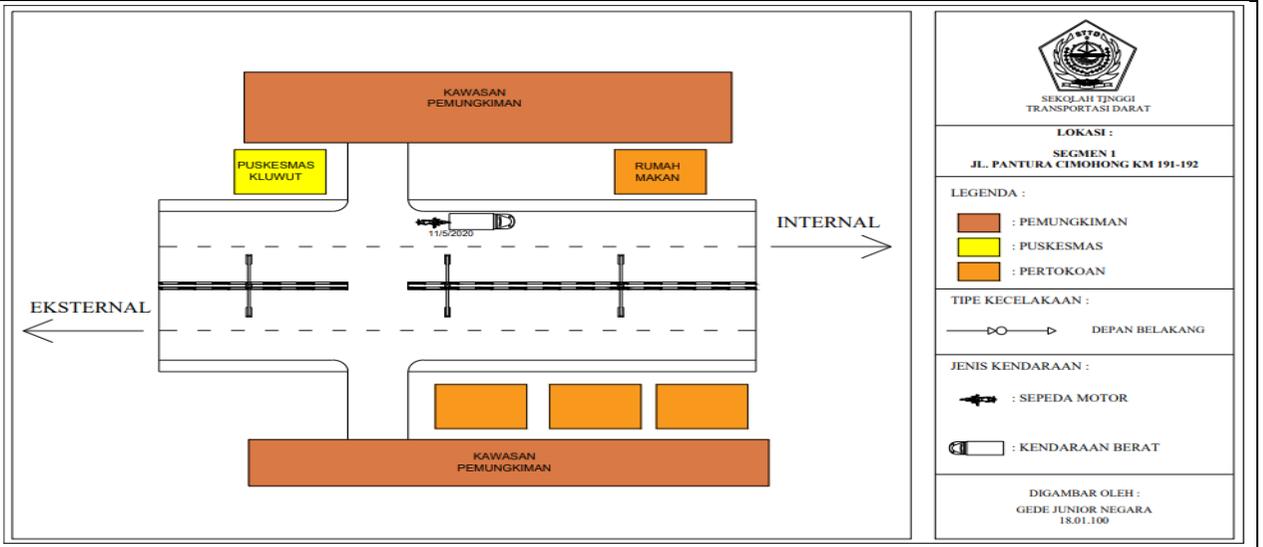
No	Tanggal	Jam	Tipe Tabrakan	MD	LB	LR	Kronologi	Penyebab
6	11/05/2020	04:15	depan - belakang	1.000.000		1	Kendaraan bermotor Grandmax B 2472 TFE melaju dari arah barat ke arah timur dengan kecepatan sangat tinggi dilajur kiri lalu sesampainya di tempat kejadian perkara didepannya ada Kendaraan bermotor Truck Hino H 1805 BH yang melaju dari arah barat ke arah timur dengan arah yang sama dengan kendaraan bermotor Grandmax B 2472 TFE dengan kecepatan pelan dilajur kiri karena jarak yang sudah dekat selanjutnya Kendaraan bermotor Grandmax B 2472 TFE menabrak bagian belakang Kendaraan bermotor truck Hino 1805 BH dan terjadi kecelakaan lalu lintas.	1. Pengemudi mengendarai kendaraan dengan kecepatan tinggi (manusia)

Penyebab utama :
Manusia : pengemudi tidak tertib

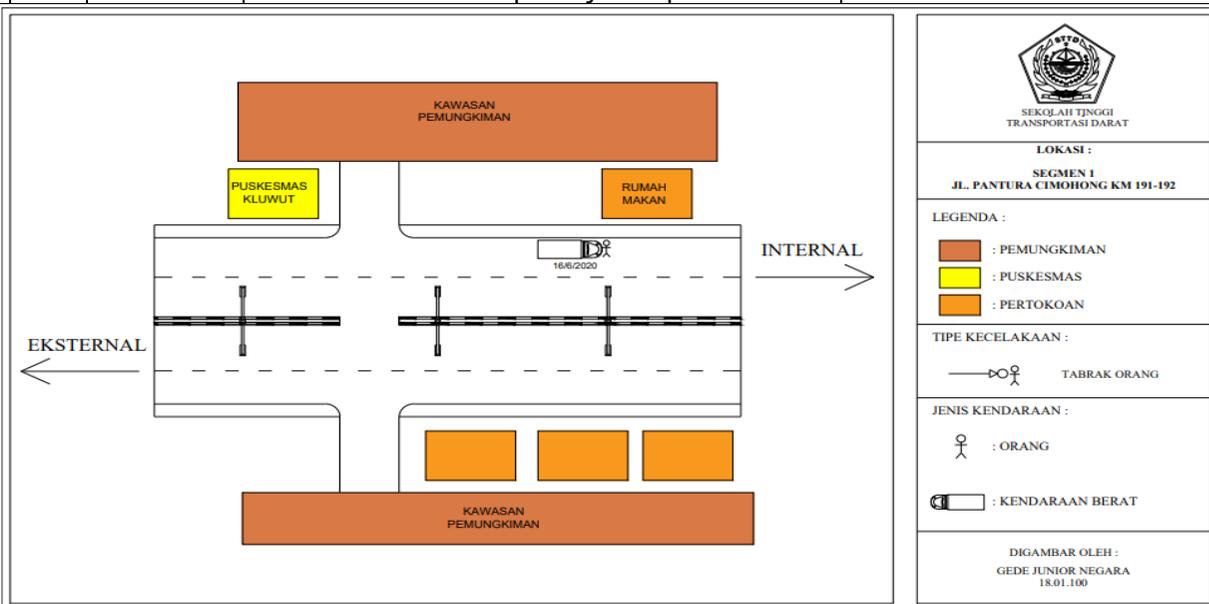
No	Tanggal	Jam	Tipe Tabrakan	MD	LB	LR	Kronologi	Penyebab
7	16/06/2020	15.00	Tabrak manusia		1		Kendaraan bermotor bus sinar jaya B-7365-FGA melaju dari arah utara ke arah selatan hendak parkir ke arah timur, lalu pengemudi kendaraan bermotor bus sinar jaya B-7365-FGA tidak mengetahui bahwa didepannya ada orang yang sedang duduk sehingga kendaraan bermotor bus sinar jaya B-7365-FGA menabrak orang yang sedang duduk tersebut dan orang yang duduk tersebut tewas di tempat kejadian perkara	1. Pengemudi kendaraan bermotor lengah (manusia)

Penyebab utama :
Manusia : pengemudi kurang konsentrasi

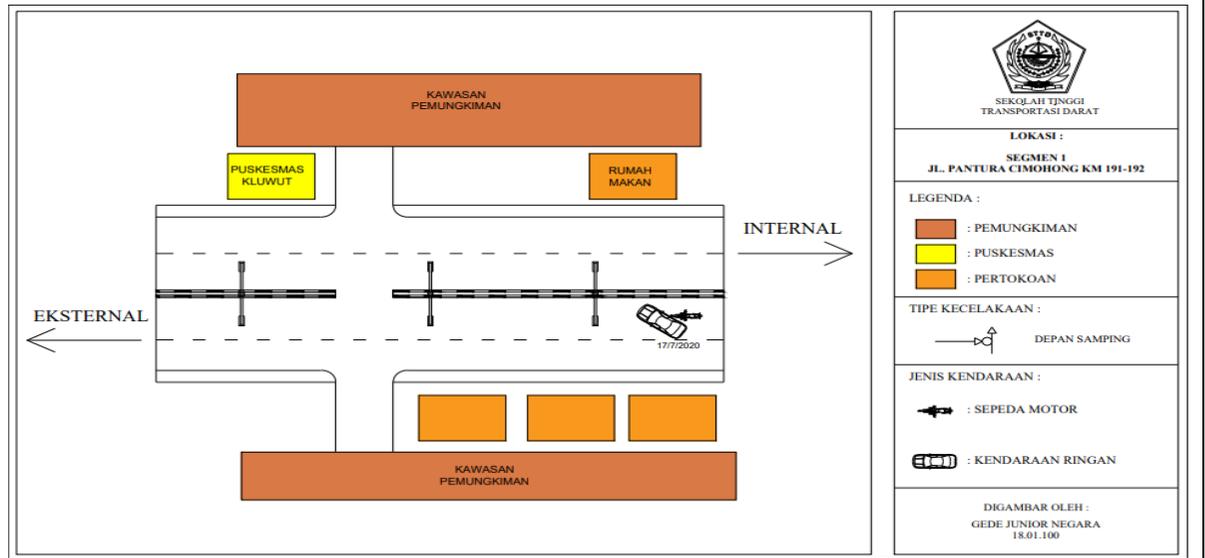
No	Tanggal	Jam	Tipe Tabrakan	MD	LB	LR	Kronologi	Penyebab
10	17/07/2020	08:30	Depan - samping	1		1	Sepeda motor honda supra x G-2404-JR melaju dari arah timur ke barat dilajur kiri dengan kecepatan tinggi sesampainya di Tkp berpindah lajur ke kanan, pada saat yang bersamaan dilajur kanan melaju Kendaraan bermotor toyota avanza D-1024-ABO dengan kecepatan tinggi, karena jarak sudah dekat dan jalan yang bergelombang sehingga Kendaraan bermotor toyota avanza D-1024-ABO menabrak Sepeda honda supra x G-2404-JR.	<ol style="list-style-type: none"> 1. Pengemudi mengendarai kendaraanya dengan Kecepatan Tinggi (Manusia) 2. Jalan berlubang menyebabkan kendaraan bermotor Toyota avanza menabrak motor honda Supra X (Prasarana)

Penyebab utama :
Manusia : Mengendarai dengan kecepatan tinggi

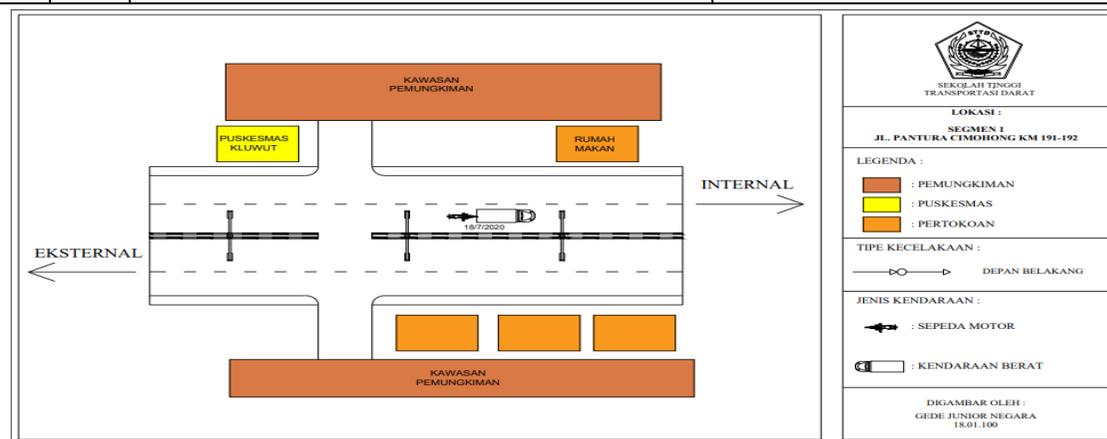
No	Tanggal	Jam	Tipe Tabrakan	MD	LB	LR	Kronologi	Penyebab
11	18/07/2020	17:00	depan - belakang	1			<p>Kendaraan bermotor truk isuzu tronton L-9175-BT dengan Sepeda motor honda revo G-5873-PU berawal dari Kendaraan bermotor truk isuzu tronton L-9175-BT melaju dari arah barat ke timur dengan kecepatan sedang, sesampainya di Tkp berbelok kekanan/selatan mengikuti Kendaraan bermotor truk tidak dikenal didepannya, bersamaan dengan itu dari arah timur kebarat melaju Sepeda honda revo G-5873-PU karena jarak sudah dekat dan ada jalan yang berlubang sehingga menabrak besi pengaman bagian belakang dekat ban kemudian pengendara berikut pemboncengnya terjatuh dibadan jalan dan terjadi kecelakaan lalu lintas.</p>	<ol style="list-style-type: none"> 1. Pengemudi mengendarai kendaraan lengah sehingga tidak memerhatikan situasi jalan (Manusia) 2. Jalan Berlubang menyebabkan sepeda motor Honda Revo oleng dan menabrak besi pengaman Truk Isuzu (Prasarana)

Penyebab utama :
Manusia : Kelalaian pengendara

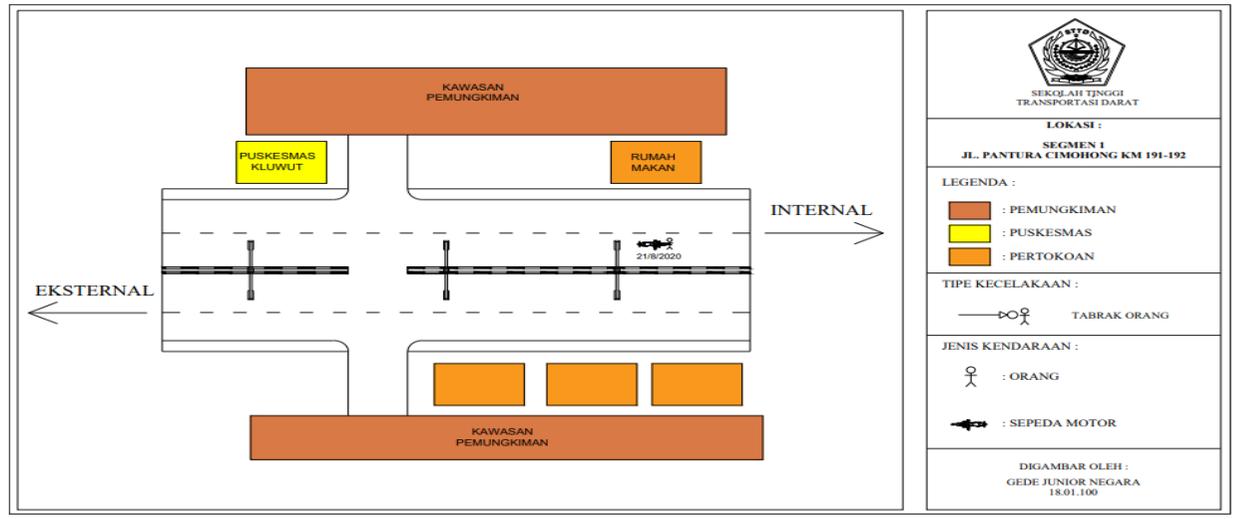
No	Tanggal	Jam	Tipe Tabrakan	MD	LB	LR	Kronologi	Penyebab
12	21/07/2020	11:30	Tabrak manusia			2	Sepeda motor honda beat G-2557-KJ melaju dari arah barat ke timur dengan kecepatan tinggi, bersamaan dengan itu dari arah selatan ke utara terdapat dua orang pejalan kaki yang sedang menyeberang tanpa melihat keadaan jalan, karena jarak sudah dekat dan pengendara motor tidak dapat mengendalikan laju kendaraan sehingga sepeda honda beat G-2257-KJ menabrak kedua pejalan kaki hingga terjatuh.	<ol style="list-style-type: none"> 1. Pengemudi mengendarai kendaraanya dengan Kecepatan Tinggi (Manusia) 2. Pejalan kaki tidak tertib peraturan dengan menyeberang sembarangan (Manusia)

Penyebab utama :
Manusia : Pejalan Kaki Yang Menyebrang Sembarangan

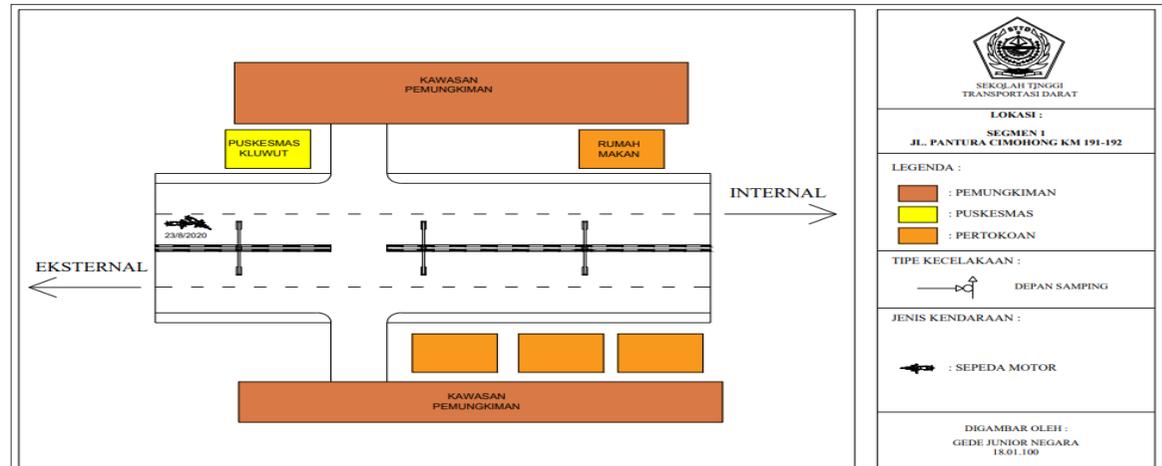
No	Tanggal	Jam	Tipe Tabrakan	MD	LB	LR	Kronologi	Penyebab
13	23/08/2020	08:00	depan - samping			2	Sepeda motor Honda Beat G - 4458 - PI melaju dari arah barat ke timur dengan kecepatan sedang di lajur sebelah kiri, sesampainya di TKP Sepeda motor Honda Beat G - 4458 PJ belok kekanan bersamaan dengan itu di belakangnya melaju Sepeda Yamaha Mio E - 5904 - LQ dengan kecepatan tinggi, karena jarak sudah dekat dan ada jalan yang berlubang sehingga tidak dapat mengerem karena menghindari lubang maka Sepeda Honda Beat G - 4458 PJ tertabrak Sepeda motor Yamaha Mio E - 5904 - LQ	<ol style="list-style-type: none"> 1. Pengemudi mengendarai kendaraanya dengan Kecepatan Tinggi (Manusia) 2. Jalan Berlubang menyebabkan sepeda motor Yamaha Mio oleng dan menabrak bSepeda Honda Beat (Prasarana)

Penyebab utama :
Manusia : Mengendarai dengan kecepatan tinggi

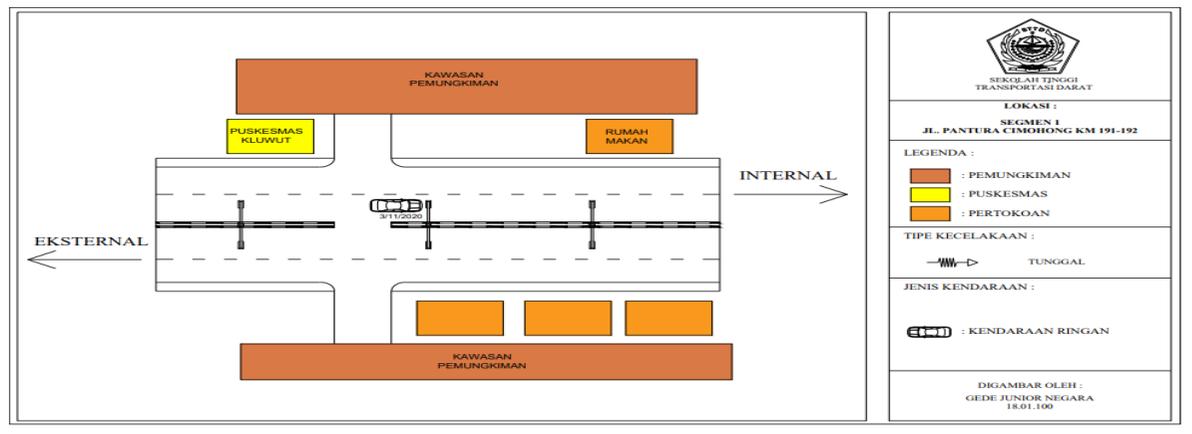
No	Tanggal	Jam	Tipe Tabrakan	MD	LB	LR	Kronologi	Penyebab
14	03/11/2020	12:15	Tunggal			1	Kendaraan bermotor mitsubishi pajero B-1632-SJE melaju dari arah barat ke timur dengan kecepatan tinggi sesampainya di Tkp Kendaraan bermotor mitsubishi pajero B-1632-SJE oleng ke kiri akibat permukaan jalan yang bergelombang dan hilang keseimbangan selanjutnya menabrak pembatas jalan/gadril yang berada disebelah utara jalan selanjutnya Kendaraan mitsubishi pajero B-1632-SJE terperosok dan terbalik ke dalam bibir sungai yang berada dibawah jembatan sebelah utara jalan.	<ol style="list-style-type: none"> 1. Pengemudi mengendarai kendaraan dengan kecepatan tinggi dan lengah sehingga tidak memerhatikan situasi jalan (Manusia) 2. Jalan Bergelombang menyebabkan Kendaraan bermotor kehilangan keseimbangan lalu terperosok dan terbalik ke bibir sungai (Prasarana)

Penyebab utama :
Manusia : Mengendarai dengan kecepatan tinggi

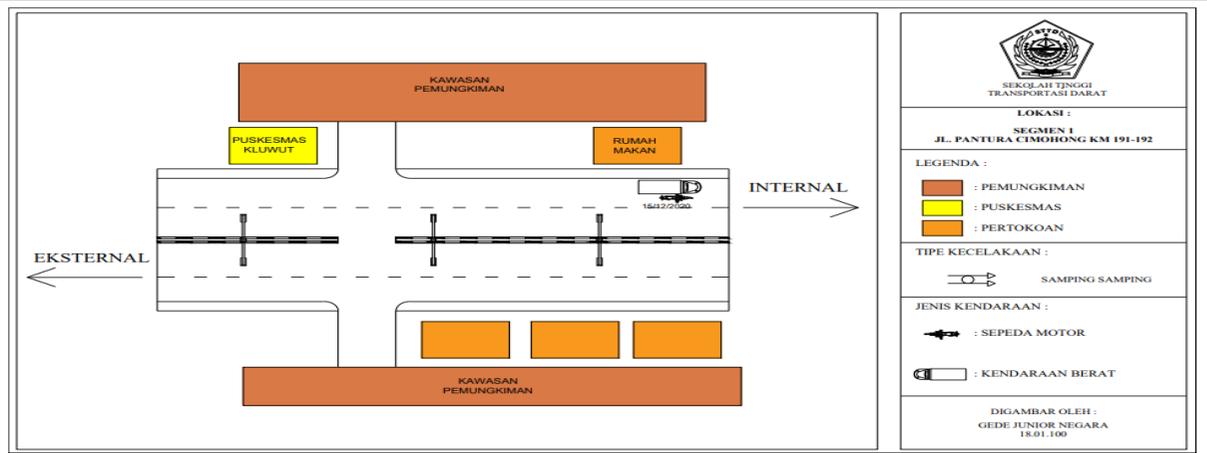
No	Tanggal	Jam	Tipe Tabrakan	MD	LB	LR	Kronologi	Penyebab
15	15/12/2020	19:30	Samping - samping	1			Sepeda honda beat G-5047-BCG melaju dari arah timur ke barat dengan kecepatan tinggi , sesampainya di Tkp mendahului sepeda motor tidak dikenal yang berada di jalur kiri kemudian oleng kekanan karena tidak ber konsentrasi dan terjatuh kemudian pada saat bersamaan dari arah yang sama melaju Kendaraan bermotor traktor head Hino B-9498-BEI sehingga pengendara sepeda honda beat G-5047-BCG masuk ke kolong kendaraan bermotor traktor head hino B-9498-BEI dan terlindas sehingga terjadi kecelakaan lalu lintas.	Pengemudi mengendarai kendaraan dengan kecepatan tinggi dan lengah sehingga tidak memerhatikan situasi jalan (Manusia) Pengemudi mengendarai kendaraan tidak konsentrasi karena mendahului pengendara sebelumnya sehingga oleng ke kanan lau menabrak Kendaraan bermotor traktor head hino (Manusia)

Penyebab utama :
Manusia : Kelalaian pengendara

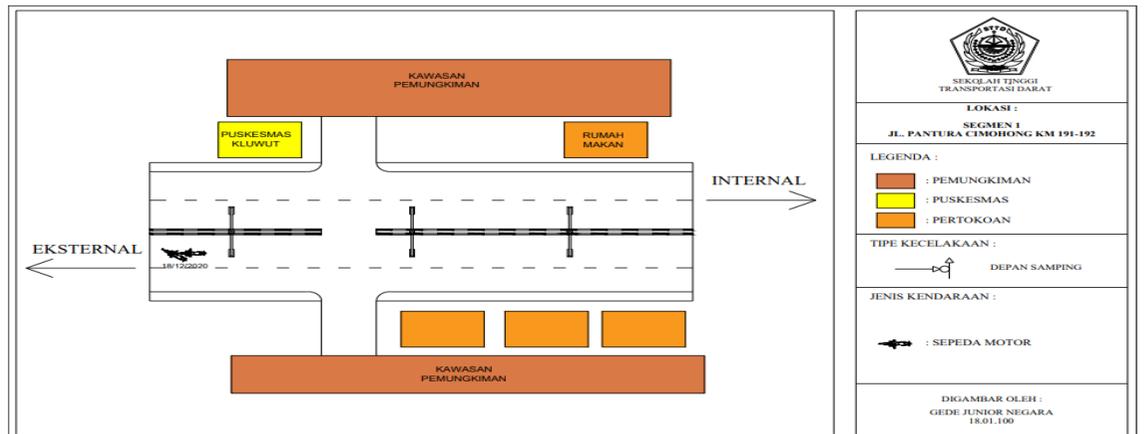
No	Tanggal	Jam	Tipe Tabrakan	MD	LB	LR	Kronologi	Penyebab
16	18/12/2020	09:30	Depan - samping			2	Kejadian berawal dari Sepeda motor Honda Beat G - 5793 MU yang dikendarai Saudara . CATIM BIN TANYAN yang berjalan dari arah timur ke barat dengan kecepatan sedang sesampainya di TKP berjalan terlalu ke kanan , pada saat yang bersamaan dari arah yang sama di lajur kanan terdapat Kendaraan bermotor tak dikenal melaju dengan kecepatan tinggi , karena jarak sudah dekat dan menghindari lubang jalan sehingga Sepeda motor Honda Beat G 5793 - MU terserempet Kendaraan bermotor tak dikenal kemudian terjatuh dibadan jalan , setelah kejadian Kendaraan bermotor tak dikenal meninggalkan Tkp ke arah barat .	<ol style="list-style-type: none"> 1. Pengemudi mengendarai kendaraan lengah sehingga tidak memerhatikan situasi jalan (Manusia) 2. Jalan berlubang sehingga pengendara motor tidak dapat mengendalikan laju kendaraanya sehingga menyerempet kendaraan motor honda beat (Prasarana)

Penyebab utama :
Manusia : Mengendarai dengan kecepatan tinggi
