# **EVALUASI KERUSAKAN JALUR REL LINTAS BUKIT PUTUS-PAUH LIMA**

## **EVALUATION OF DAMAGE TO THE BUKIT PUTUS-PAUH LIMA RAILWAY LINE**

### **ABSTRACT**

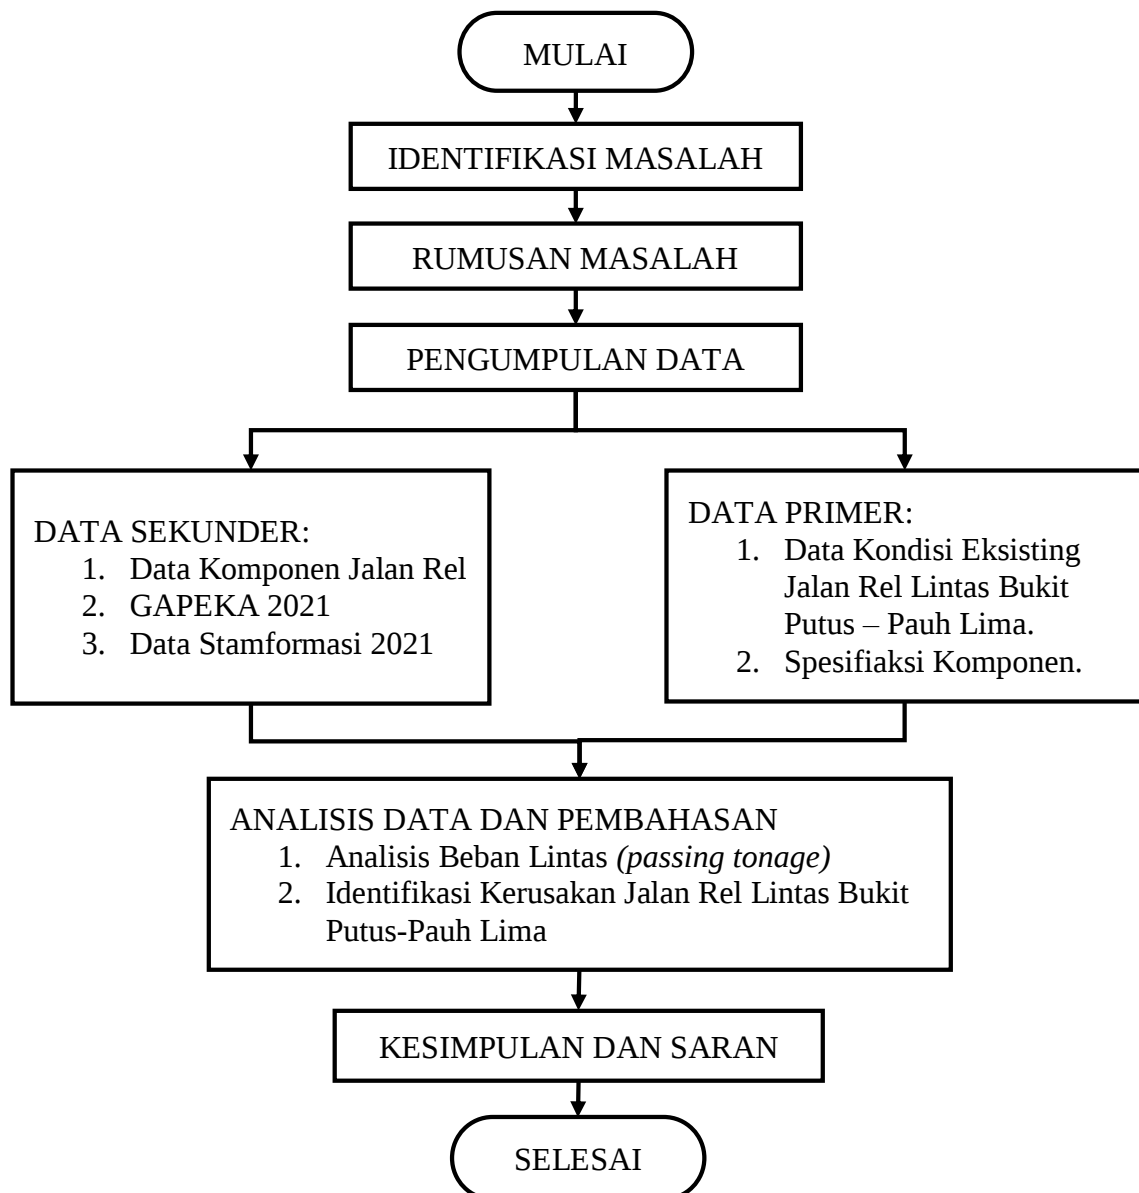
**Gambar IV. 1** Bagan Alir Penelitian

Bagan alir penelitian adalah jenis diagram yang menunjukkan langkah-langkah dalam bentuk simbol-simbol grafis dengan urutan yang dihubungkan dengan panah. Alur penelitian yang diawali dengan melakukan perumusan masalah, pengumpulan data, dan melakukan analisis terhadap data-data yang dikumpulkan untuk menemukan kesimpulan dan saran. Berikut merupakan bagan alir penelitian yang digunakan pada Gambar IV. 1.
