## BAB II

### GAMBARAN UMUM

## **2.2. Kondisi Wilayah Kajian**

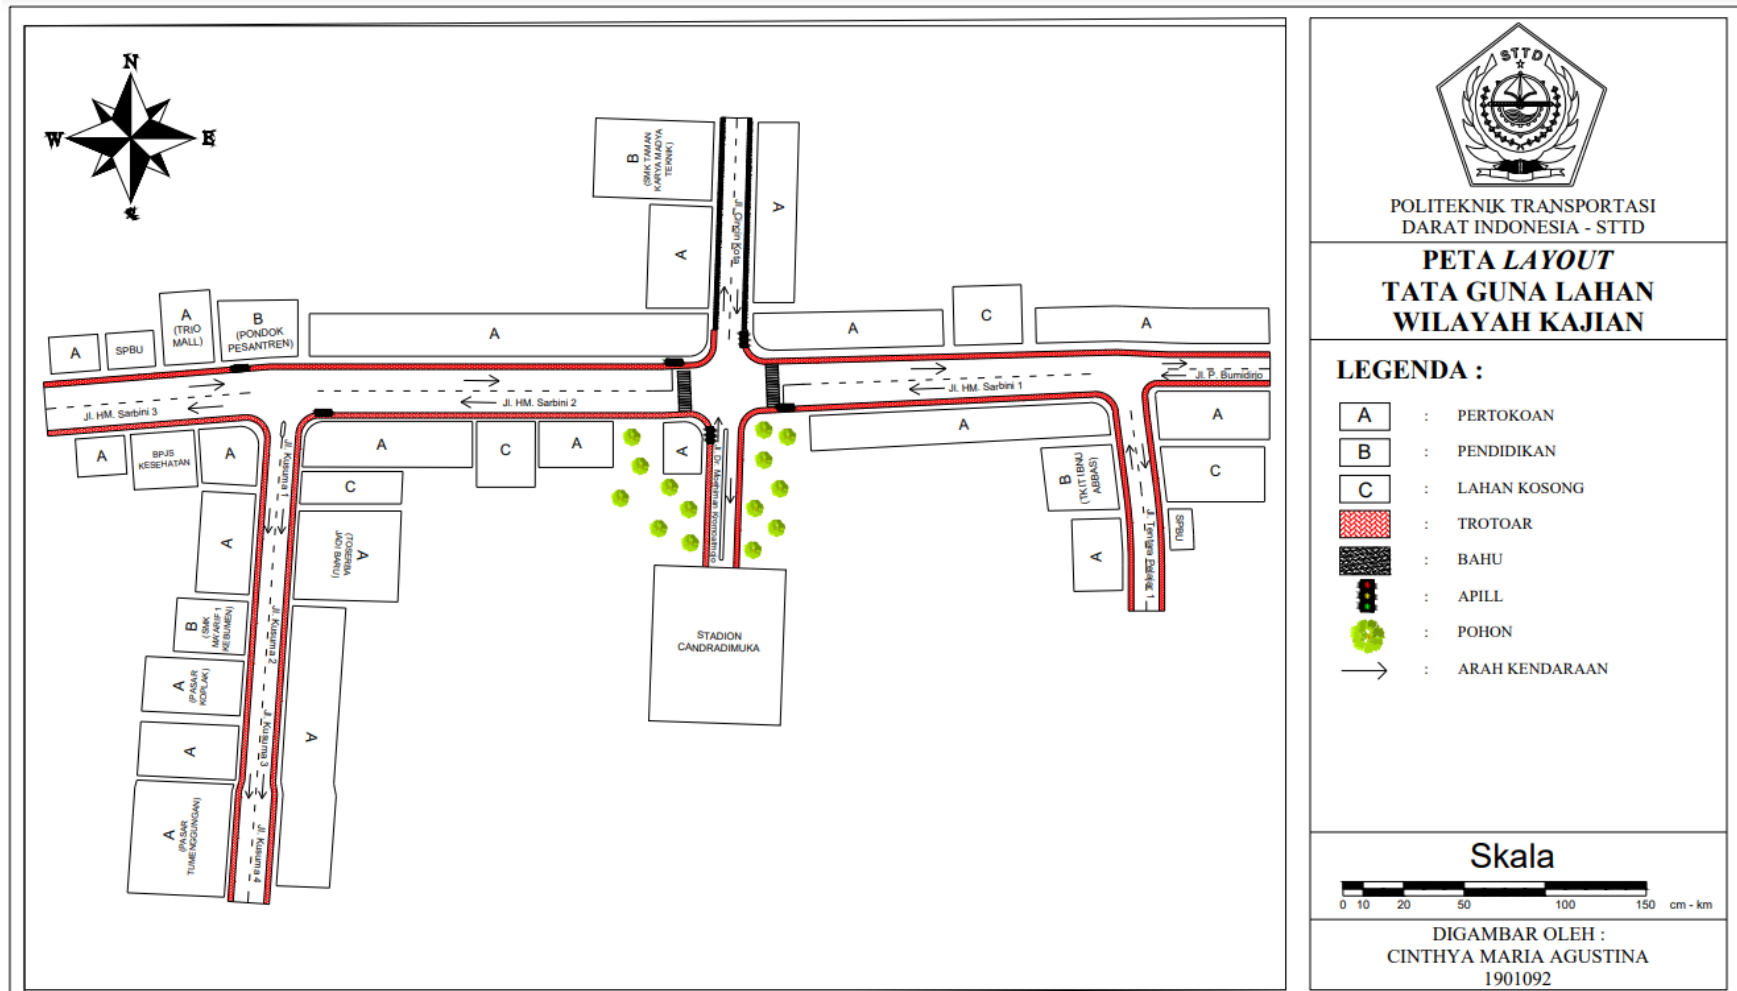
**Gambar II. 2** Lokasi Wilayah Studi Kawasan Komersial

Jenis kendaraan yang melewati jaringan jalan pada kawasan komersial Kabupaten Kebumen yakni kendaraan pribadi, becak, angkutan umum (angdes, bus kecil, bus sedang, dan bus besar), angkutan barang (pick up dan truk sedang). Tingginya jumlah kendaraan yang melintas di ruas jalan serta parkir di badan jalan (*on street*) dan pedagang kaki lima mengakibatkan arus lalu lintas di ruas jalan menjadi terhambat karena menimbulkan konflik dengan pengguna kendaraan bermotor. Adapun lokasi wilayah yang dilakukan penelitian dapat dilihat pada Gambar II. 2 berikut ini.

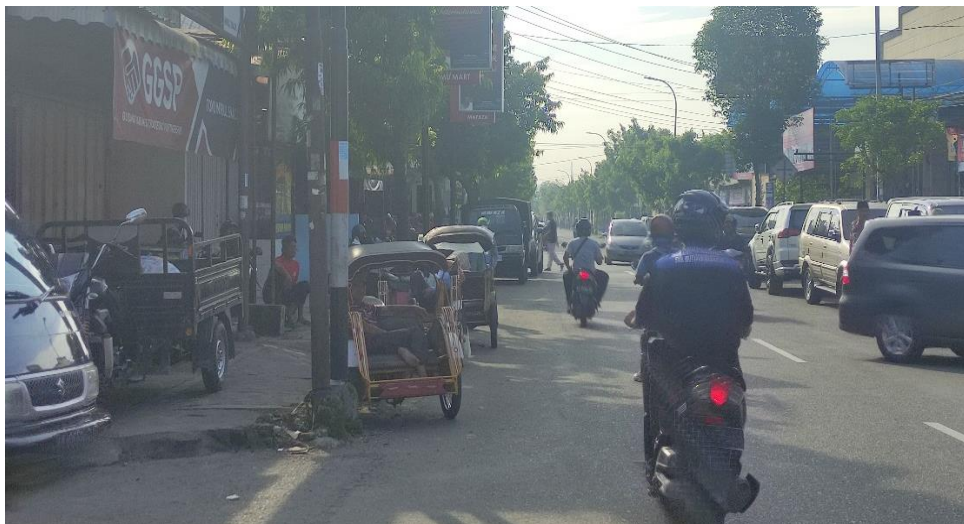
**Gambar II. 3** Kondisi Jalan HM. Sarbini Segmen 1

Pada kawasan komersial Kabupaten Kebumen terdapat Jalan HM. Sarbini yang merupakan jalan kolektor dengan tipe ruas jalan 2/2 UD. Jalan ini merupakan kordon dalam, sehingga pengendara menggunakan ruas jalan ini sebagai akses keluar masuk ke pusat kegiatan lokal. Jalan ini merupakan jalan dengan tingkat pelayanan kinerja ruas jalan yang bermasalah. Hal ini ditandai dengan rendahnya kecepatan rata-rata kendaraan di sepanjang segmen jalan yakni sebesar 23,08 km/jam, kepadatan sebesar 71,02 smp/km, serta volume lalu lintas mendekati kapasitas jalan yaitu 0,6. Mengacu pada PM Nomor 96 Tahun 2015 tentang Pedoman Pelaksanaan Kegiatan Manajemen Rekayasa Lalu Lintas bahwasannya tingkat pelayanan kinerja lalu lintas Jalan HM. Sarbini Segmen 1 tergolong E, dengan kondisi arus mendekati tidak stabil dengan volume lalu lintas mendekati kapasitas jalan, kecepatan  $\geq 10$  km/jam untuk jalan perkotaan, kepadatan lalu lintas tinggi yang disebabkan oleh hambatan lalu lintas yang tinggi, serta terjadi kemacetan durasi pendek. Kondisi lalu lintas di Jalan HM. Sarbini segmen 1 dapat dilihat pada Gambar II. 3 berikut ini.

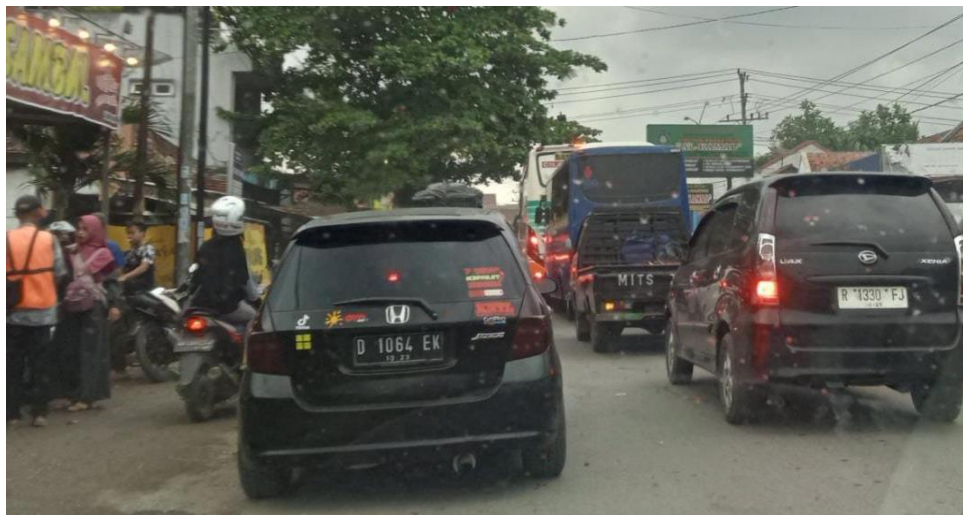
### **Gambar II. 4** Kondisi Jalan HM. Sarbini Segmen 2

Merupakan jalan kolektor dengan tipe jalan 2/2 UD. Tata guna lahan yang menjadi pusat tarikan adalah adanya keberadaan Stadion Candradimuka. Jalan ini termasuk ruas jalan yang bermasalah dengan kinerja ruas jalan yang rendah. Hal ini ditandai dengan kecepatan rata-rata kendaraan yang hanya mencapai 19,41 km/jam, kepadatan sebesar 87,84 smp/km, serta volume lalu lintas mendekati kapasitas jalan yaitu sebesar 0,87. Kondisi lalu lintas yang terjadi di Jalan HM. Sarbini segmen 2 dapat dilihat di Gambar II. 4 berikut ini.

Masih berpedoman Peraturan Menteri Nomor 96 Tahun 2015 bahwasannya tingkat pelayanan kinerja ruas jalan ini tergolong tingkat pelayanan E, dengan kondisi arus mendekati tidak stabil dengan volume lalu lintas mendekati kapasitas jalan, kecepatan  $\geq 10$  km/jam untuk jalan perkotaan, kepadatan lalu lintas tinggi yang disebabkan oleh hambatan lalu lintas yang tinggi, serta terjadi kemacetan durasi pendek.

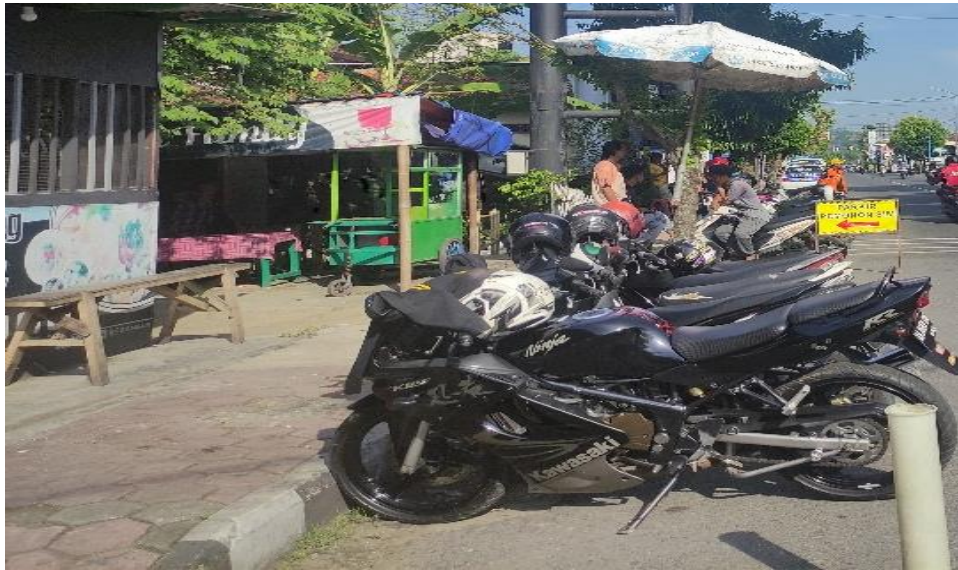
**Gambar II. 5** Parkir *On Street* di Jalan HM. Sarbini Segmen 2

menggunakan badan jalan. Hak pejalan kaki guna mendapatkan keselamatan dan kenyamanan juga tidak terealisasi sebagaimana mestinya. Hambatan samping yakni lapak pedagang kaki lima dan parkir *on street* di Jalan HM. Sarbini segmen 2 dapat dilihat di Gambar II. 5 dan Gambar II. 6 berikut ini.

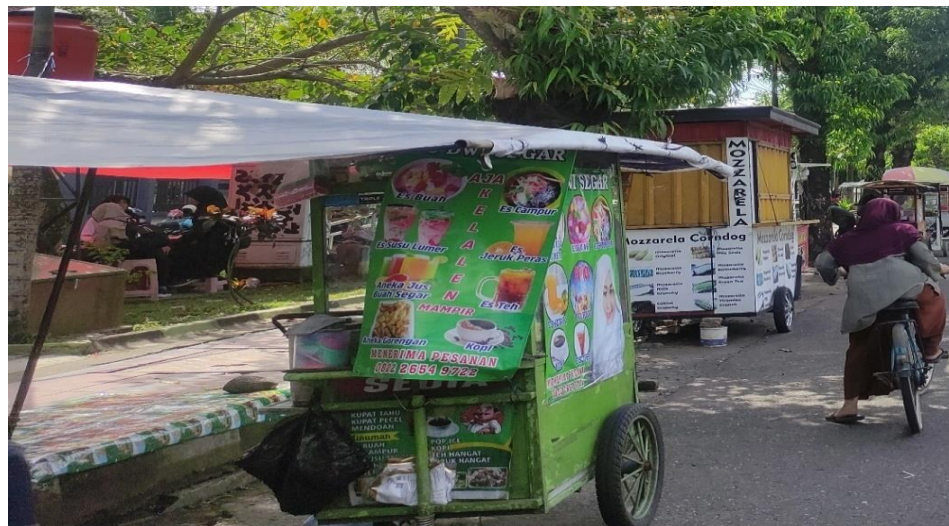
**Gambar II. 6** Lapak Pedagang Kaki Lima Menggunakan Trotoar di Jalan HM. Sarbini Segmen 2

Selain itu, fasilitas pejalan kaki yakni trotoar tidak berfungsi sebagaimana mestinya. Fungsi dari pejalan kaki seharusnya adalah sebagai pemisah pelaku pengguna jalan antara pejalan kaki dengan pengguna kendaraan motor. Namun, saat dilapangan fungsi trotoar seringkali digunakan sebagai lapak pedagang kaki lima. Hal ini dapat menyebabkan ketidaknyamanan bagi pejalan kaki sehingga pejalan kaki lebih memilih

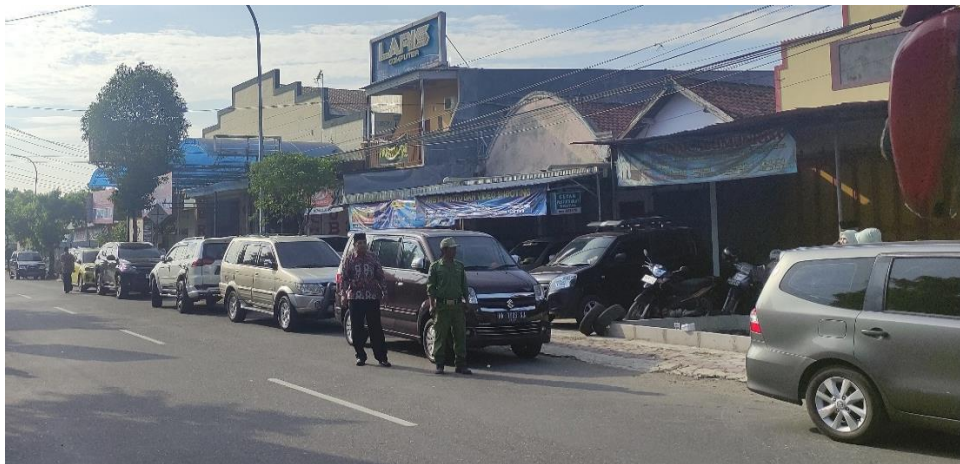
**Gambar II. 7** Parkir Mobil di Jalan HM. Sarbini Segmen 2

Peningkatan volume lalu lintas di ruas jalan ini terjadi pada pagi hari yaitu ketika jam masuk kerja dan jam buka pertokoan karena di ruas jalan ini juga terdapat beberapa perkantoran di sepanjang ruas jalan. Aktivitas komersial menyebabkan banyaknya pengguna kendaraan memarkirkan kendaraan di badan jalan. Hal tersebut mengakibatkan berkurangnya kapasitas jalan ditandai dengan berkurangnya lebar efektif dari 8 meter menjadi 6 meter. Visualisasi kondisi parkir mobil yang ada di Jalan HM. Sarbini segmen 2 dapat dilihat pada Gambar II. 7 berikut ini.

Seringkali parkir menjadi hambatan samping dikarenakan aktivitas parkir menggunakan bahu dan badan jalan terutama di Jalan HM. Sarbini Segmen 2. Sehingga menyebabkan lebar efektif jalan juga semakin berkurang.

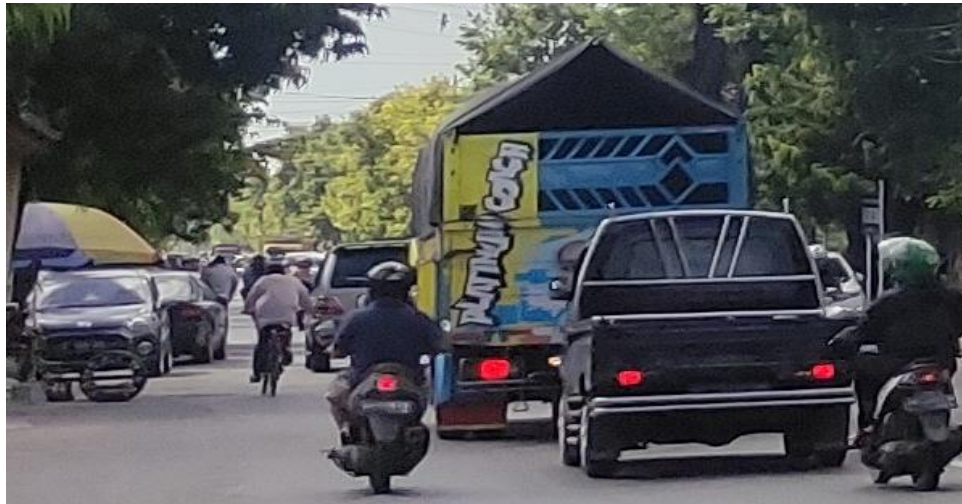
**Gambar II. 8** Kondisi Lalu Lintas di Jalan HM. Sarbini Segmen 3

Jalan HM. Sarbini segmen 3 merupakan jalan yang memiliki kinerja pelayanan rendah dengan karakteristik jalan kolektor dan tipe ruas jalan 2/2 UD. Kecepatan rata-rata kendaraan hanya mencapai 21,65 km/jam, kepadatan sebesar 73,45 smp-menit/km, dan perbandingan volume dengan kapasitas sebesar 0,59. Mengacu pada PM Nomor 96 Tahun 2015 tentang Pedoman Pelaksanaan Kegiatan Manajemen Rekayasa Lalu Lintas bahwasannya tingkat pelayanan kinerja lalu lintas jaringan jalan kawasan komersial wilayah studi tergolong tingkat pelayanan E, dengan kondisi arus

mendekati tidak stabil dengan volume lalu lintas mendekati kapasitas jalan, kecepatan  $\geq 10$  km/jam untuk jalan perkotaan, kepadatan lalu lintas tinggi yang disebabkan oleh hambatan lalu lintas yang tinggi, serta terjadi kemacetan durasi pendek. Kondisi lalu lintas di jalan HM. Sarbini segmen 3 dapat dilihat di Gambar II. 8 berikut ini.

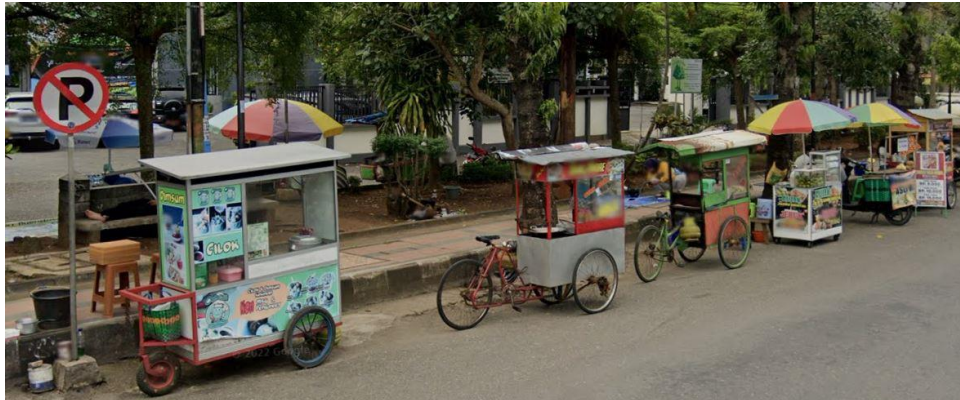
**Gambar II. 9** Lapak Pedagang Kaki Lima di Jalan HM. Sarbini Segmen 3

Menurut Dedy Arief (2009), kemacetan lalu lintas yang terjadi di Indonesia disebabkan oleh tiga hal, salah satunya adalah pusat-pusat daerah yang rawan kemacetan lalu lintas pada umumnya daerah yang mempunyai intensitas yang tinggi atau terkonsentrasinya pusat-pusat kegiatan di suatu tempat. Jika dilihat dari tata guna lahan pada ruas jalan ini terdapat beberapa aktivitas komersial dan pemerintahan seperti Trio Mall, Kantor Kelurahan Bumirejo, BPJS Kesehatan Kebumen, dan pertokoan lainnya. Hambatan samping yang ada di Jalan HM. Sarbini segmen 3 yakni pedagang kaki lima dapat dilihat di Gambar II. 9 berikut ini.

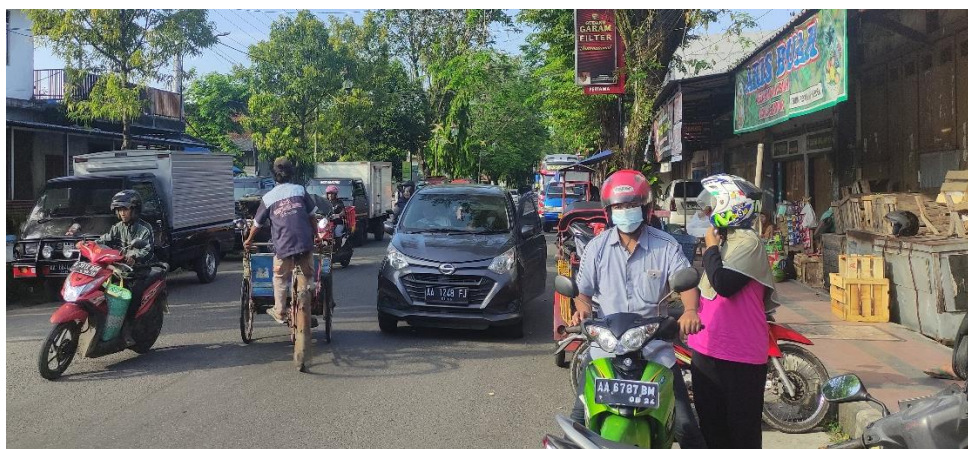
**Gambar II. 10** Kondisi Lalu Lintas di Jalan Kusuma Segmen 1

Jalan Kusuma Segmen 1 merupakan jalan kolektor dengan tipe jalan 2/1 UD atau jalan satu arah. Banyaknya aktivitas komersial terutama saat *peak hour* yaitu di jam 06.15 - 07.15 WIB mempengaruhi pergerakan lalu lintas di ruas jalan. Keberadaan Toserba Jadi Baru menarik banyak pengunjung. Hambatan samping pada ruas jalan ini tergolong tinggi ditandai dengan banyaknya lapak pedagang dan parkir *on street* yang menggunakan bahu maupun badan jalan. Lahan parkir bagi pengunjung Toserba Jadi Baru sudah disediakan, namun masih banyak pengunjung yang menggunakan badan jalan sebagai tempat parkir seperti gambar di bawah ini. Kondisi lalu lintas di Jalan Kusuma segmen 1 dapat dilihat pada Gambar II. 10 berikut ini.

Jalan Kusuma Segmen 1 merupakan jalan yang memiliki kinerja pelayanan rendah dengan kecepatan rata-rata kendaraan sebesar 25,05 km/jam, kepadatan sebesar 32,79 smp/km, dan perbandingan antara volume dan kapasitas sebesar 0,4. Mengacu pada PM Nomor 96 Tahun 2015 bahwasannya tingkat pelayanan kinerja lalu lintas jaringan jalan kawasan komersial wilayah studi tergolong tingkat pelayanan E, dengan kondisi arus mendekati tidak stabil dengan volume lalu lintas mendekati kapasitas jalan, kecepatan  $\geq 10$  km/jam untuk jalan perkotaan, kepadatan lalu lintas tinggi yang disebabkan oleh hambatan lalu lintas yang tinggi, serta terjadi kemacetan durasi pendek. Kondisi fasilitas pejalan kaki di Jalan Kusuma dapat dilihat pada Gambar II. 11 berikut ini.

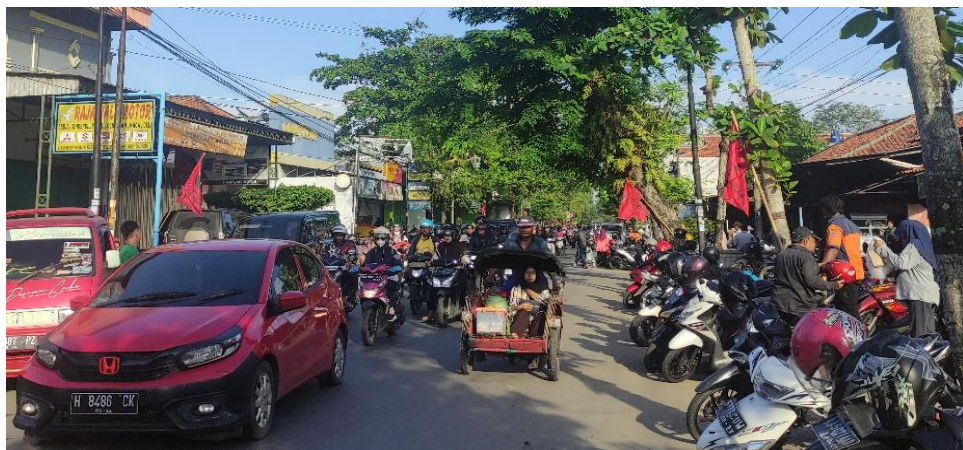
#### **Gambar II. 12** Kondisi Lalu Lintas di Jalan Kusuma Segmen 2

Jalan Kusuma Segmen 2 merupakan jalan kolektor dengan tipe jalan 2/1 UD atau satu arah. Tata guna lahan di jalan ini adalah Pasar koplak dan pertokoan. Kecepatan rata-rata kendaraan mencapai 20,82 km/jam, kepadatan sebesar 35,21 smp/km, dan rasio antara volume dan kapasitas

sebesar 0,36. Dengan kinerja jalan tersebut maka Jalan Kusuma Segmen 2 tergolong E yaitu kondisi arus mendekati tidak stabil dengan volume lalu lintas mendekati kapasitas jalan, kecepatan  $\geq 10$  km/jam untuk jalan perkotaan, kepadatan lalu lintas tinggi yang disebabkan oleh hambatan lalu lintas yang tinggi, serta terjadi kemacetan durasi pendek. Kondisi lalu lintas di Jalan Kusuma segmen 2 dapat dilihat pada Gambar II. 12 berikut ini.

Hambatan samping pada ruas jalan ini tergolong tinggi, yakni parkir *on street* dan lapak pedagang kaki lima yang mengurangi lebar efektif jalan. Para pengguna kendaraan bermotor juga seringkali berhenti di bahu jalan untuk membeli kebutuhan sehari-hari yang ditawarkan pedagang kaki lima.

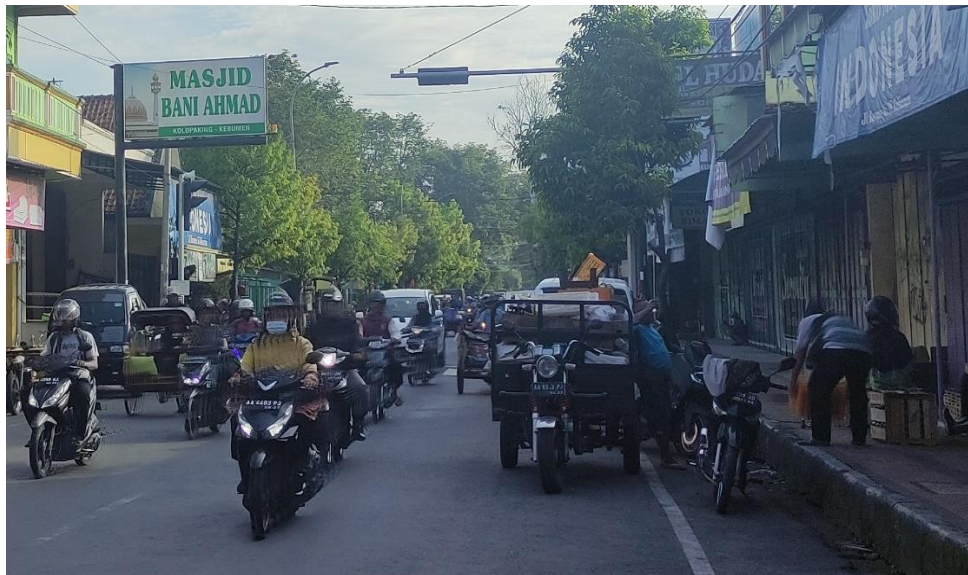
**Gambar II. 13** Kondisi Lalu Lintas di Jalan Kusuma Segmen 3

Jalan Kusuma segmen 3 merupakan jalan kolektor dengan tipe jalan 2/1 UD. Kecepatan rata-rata kendaraan di ruas jalan ini yakni 24,78 km/jam, kepadatan mencapai 31,67 smp/km, serta rasio antara volume dan kapasitas sebesar 0,38. Kondisi lalu lintas di Jalan Kusuma segmen 3 dapat dilihat pada Gambar II. 13 berikut ini.

Dengan kinerja jalan tersebut maka Jalan Kusuma Segmen 3 tergolong E yaitu kondisi arus mendekati tidak stabil dengan volume lalu lintas mendekati kapasitas jalan, kecepatan  $\geq 10$  km/jam, kepadatan lalu lintas tinggi yang disebabkan oleh hambatan lalu lintas yang tinggi, serta terjadi kemacetan durasi pendek. Kondisi parkir *on street* di Jalan Kusuma segmen 3 dapat dilihat pada Gambar II. 14 berikut ini.

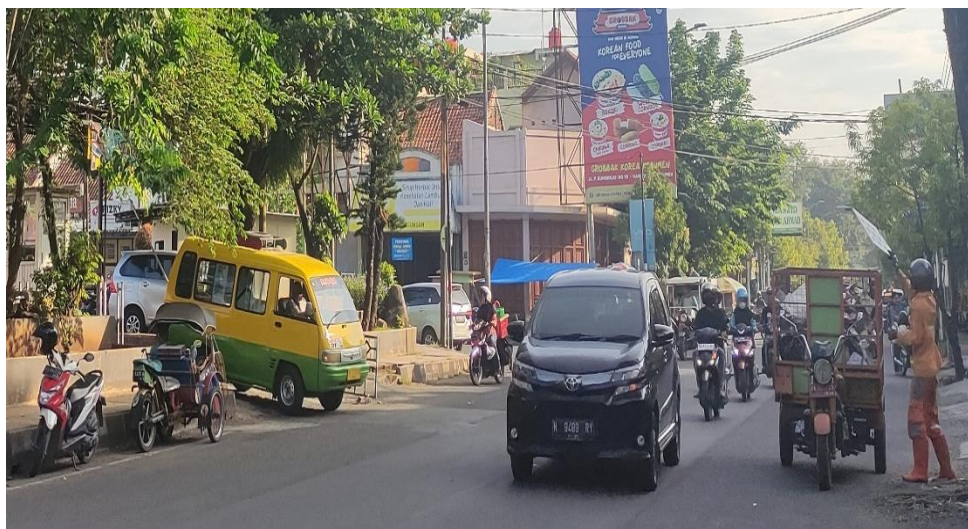
### **Gambar II. 15** Kondisi Lalu Lintas di Jalan Kusuma Segmen 4

Merupakan jalan kolektor dengan tipe ruas jalan satu arah atau 2/1 UD dengan perkerasan aspal dalam kondisi bagus. Tata guna lahan pada ruas jalan ini di dominasi oleh bangunan komersial seperti Pasar Tumenggungan dan pertokoan lainnya. Kecepatan rata-rata kendaraan sebesar 27,88 km/jam, kepadatan sebesar 28,48 smp/km, dan rasio volume dan kapasitas sebesar 0,33. Kondisi lalu lintas di Jalan Kusuma segmen 4 dapat dilihat pada Gambar II. 15 berikut ini.

Pada ruas jalan ini terdapat pintu keluar Pasar Tumenggungan yang sedikit banyaknya memberikan dampak lalu lintas terhadap pergerakan kendaraan bermotor. Hambatan samping di ruas jalan termasuk kelas hambatan samping yang sedang yakni angkutan umum yang berhenti di pinggir jalan sehingga mengurangi lebar efektif ruas jalan. Menurut (Kurniawan 2021) bahwasannya hambatan samping dinyatakan sebagai interaksi antara arus lalu lintas dengan aktifitas di pinggir jalan yang

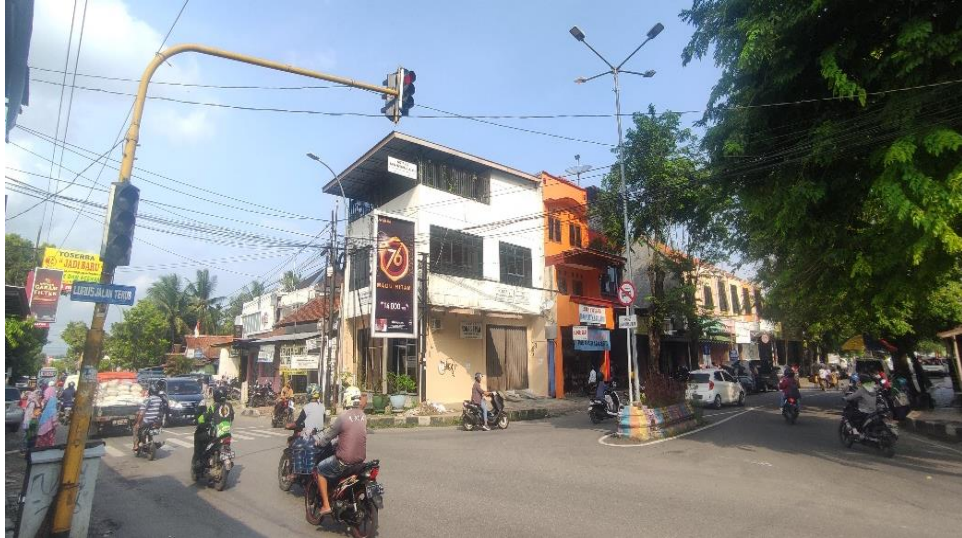
**Gambar II. 17** Kondisi Simpang HM. Sarbini – Kusuma

Visualisasi kondisi simpang HM. Sarbini – Kusuma dapat dilihat pada Gambar II. 17 berikut ini.

Merupakan simpang dengan alat pengendali lalu lintas berupa APILL dengan derajat kejenuhan sebesar 05,56, panjang antrian rata-rata sepanjang 36,55 meter dan tundaan rata-rata sebesar 46 det/kend. Tata guna lahan di dominasi oleh bangunan komersial. Kelas hambatan samping termasuk tinggi berupa angkutan umum yang berhenti di badan jalan, adanya parkir *on street* di Jalan HM, Sarbini 2 yang berada dekat dengan simpang, dan lapak pedagang kaki lima yang menggunakan bahu atau badan jalan.

Pendekat timur merupakan Jalan HM. Sarbini segmen 2 dengan tipe ruas jalan 2/2 UD atau dua arah, pendekat barat yaitu Jalan HM. Sarbini Segmen 3 dengan tipe ruas jalan 2/2 UD atau dua arah, dan pendekat selatan yakni Jalan Kusuma segmen 1 dengan tipe ruas jalan 2/1 UD atau satu arah.

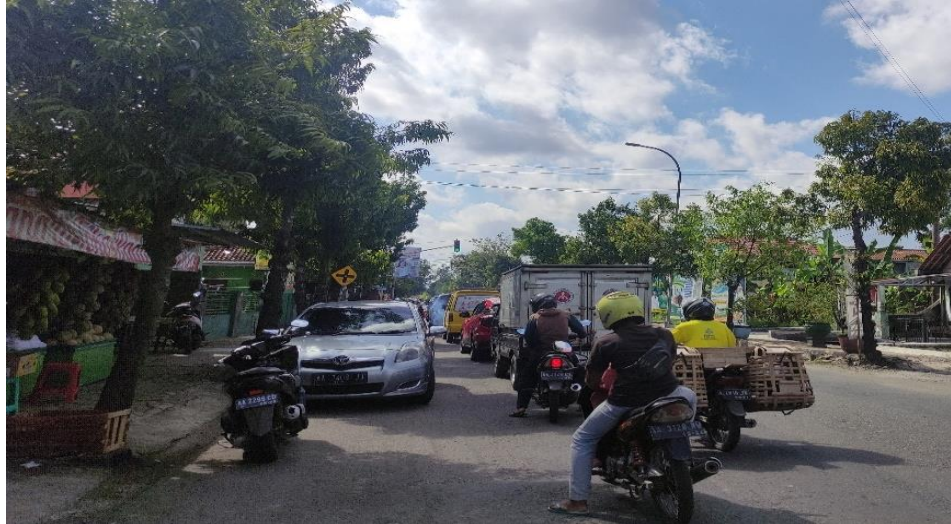
**Gambar II. 19** Kondisi Simpang Stadion Candradimuka

Kondisi simpang Stadion Candradimuka dapat dilihat pada Gambar II. 19 berikut ini.

Merupakan simpang dengan alat pengendali lalu lintas berupa APILL dengan derajat kejenuhan sebesar 0,61, panjang antrian rata-rata sepanjang 12,65 meter dan tundaan rata-rata sebesar 12,25 det/kend. Tata guna lahan di dominasi oleh bangunan komersial serta terdapat akses jalan menuju Stadion Candradimuka. Kelas hambatan samping termasuk sedang.

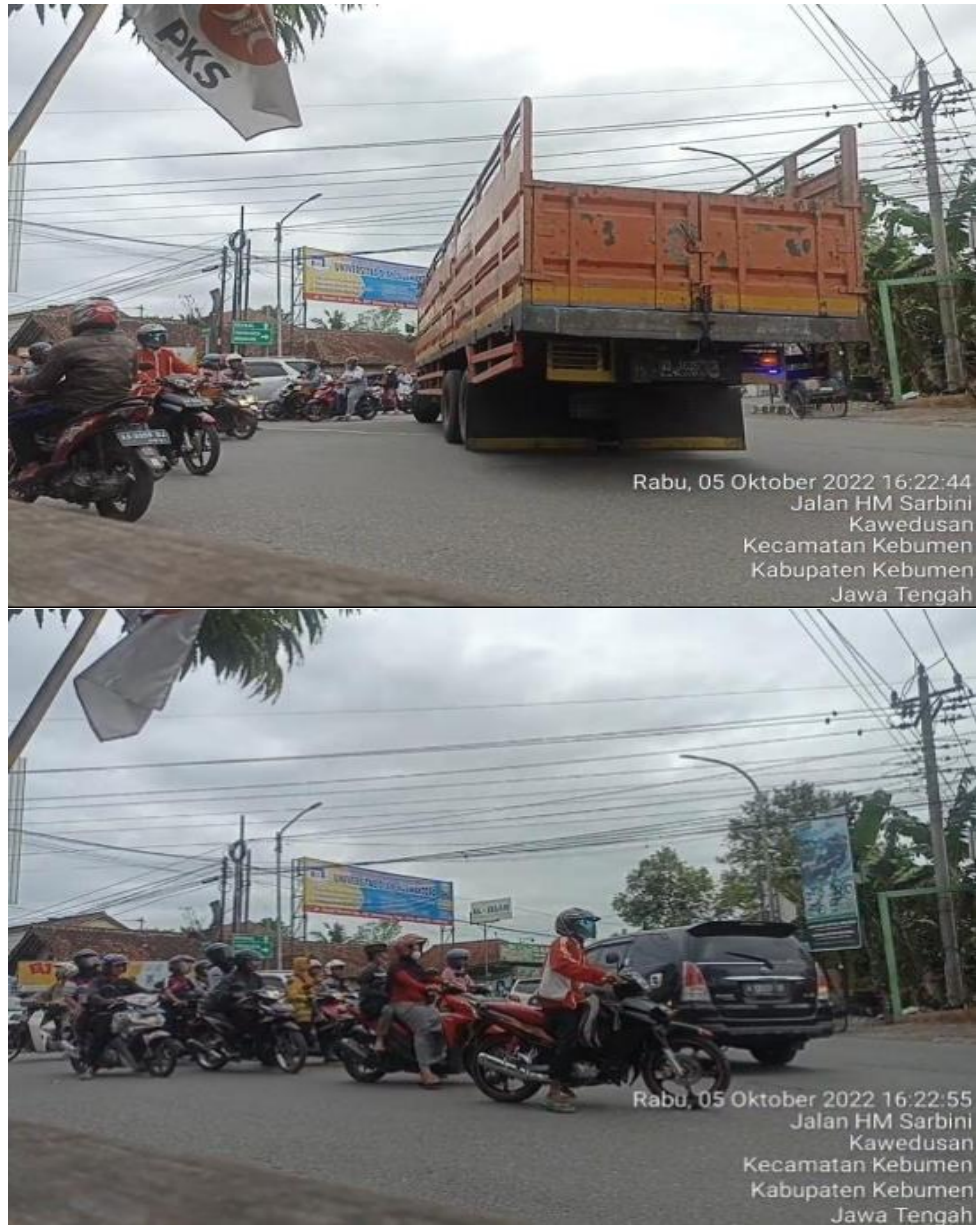
**Gambar II. 21** Kondisi Simpang Kawedusan

Kondisi simpang Kawedusan dapat dilihat pada Gambar II. 21 berikut ini.

Merupakan simpang tanpa alat pengendali lalu lintas (tidak bersinyal) dengan derajat kejenuhan 0,45, peluang antrian sebesar 9 – 22%, dan tundaan rata-rata simpang sebesar 27,67 det/kend. Tata guna lahan di dominasi oleh bangunan komersial.
