PENINGKATAN KINERJA RUAS JALAN TAN MALAKA 2 AKIBAT ADANYA PASAR DANGUANG-DANGUANG DI KABUPATEN LIMA PULUH KOTA

PERFORMANCE IMPROVEMENT IN TAN MALAKA 2 ROAD AS A RESULT OF THE DANGUANG-DANGUANG MARKET LIMA PULUH KOTA REGENCY

The analysis method used is segment performance analysis, parking analysis and pedestrian analysis.

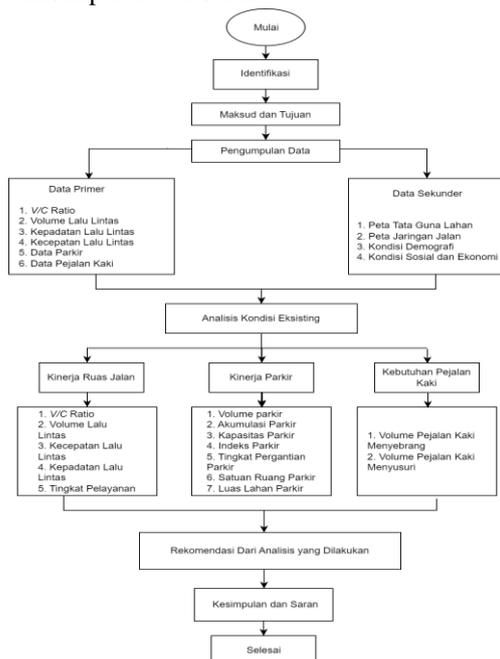
Metode penelitian meliputi identifikasi masalah, rumusan masalah, pengumpulan data, teknik analisis, serta kesimpulan dan saran.

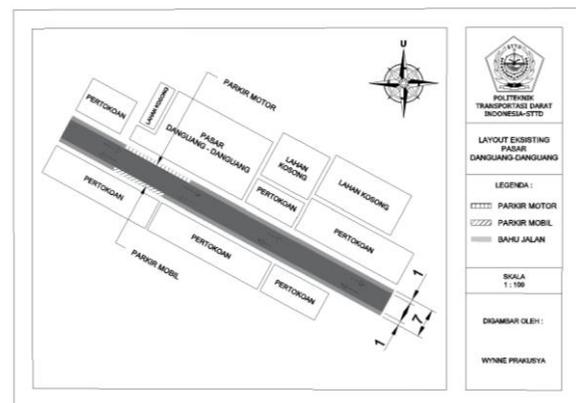
Gambar 1 Layout Kondisi Eksisting Kawasan Pasar Danguang-Danguang

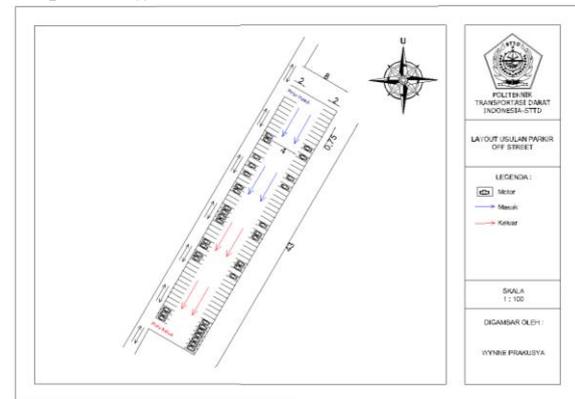
Gambar 2 Layout Usulan Parkir *Off Street* Motor

Tabel di atas menunjukkan bahwa luas lahan parkir yang dibutuhkan adalah sebesar 837 m². Dimana untuk ketersediaan lahan parkir sebesar 1544m². Sehingga untuk pemindahan parkir *on street* ke *off street* parkir dapat dilakukan.

1. Pemindahan Parkir Badan Jalan (*On Street*) ke parkir *Off Street*

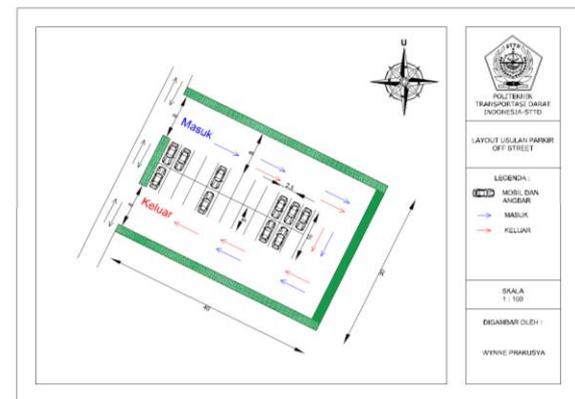
Gambar 3 Layout Usulan Parkir *Off Street* Mobil dan Angkutan Barang

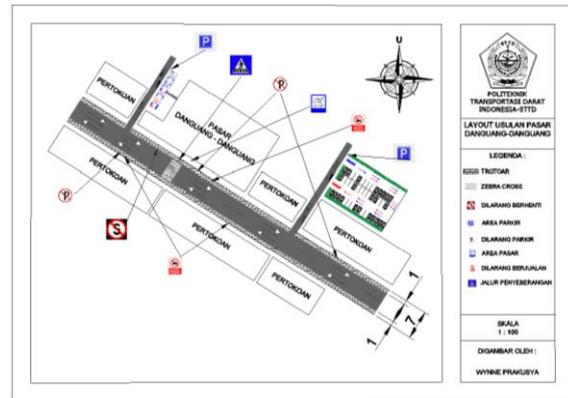
Gambar 4 Layout Kondisi Kawasan Pasar Danguang-Danguang Kabupaten lima Puluh Kota Setelah Dilakukan Usulan

Terjadi peningkatan kinerja ruas pada Jalan Tan Malaka 2 Kawasan Pasar Danguang-Danguang setelah usulan penanganan diterapkan. Hal tersebut dapat dilihat dari kapasitas jalan yang meningkat dari 1257 smp/jam menjadi 1374 smp/jam, mengalami peningkatan kecepatan dari 27 km/jam menjadi 31 km/jam, kepadatan pada ruas jalan telah mengalami penurunan dari 31,70 smp/km menjadi 27,61 smp/km, penurunan V/C ratio dari 0,68 menjadi 0,62 serta adanya perubahan tingkat pelayanan dari F ke E.
