INSPEKSI KESELAMATAN DAERAH RAWAN KECELAKAAN PADA RUAS JALAN WRINGINANOM KABUPATEN GRESIK

Anugrah Juliansyah¹, Khusnul Khotimah², Wisnu Handoko³

Politeknik Transportasi Darat Indonesia - STTD

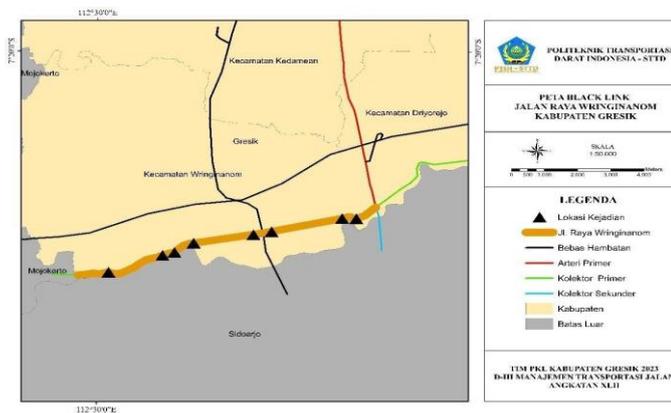
Gambar 1. Peta Black Link Ruas Jalan Wringinanom

Peneliti melakukan kajian terkait permasalahan ruas pada ruas jalan wringinanom. Lokasi Wilayah penelitian ini berada di Kecamatan Wringinanom di Kabupaten Gresik, Provinsi Jawa Timur. Lokasi ini merupakan pintu masuk menuju Kawasan Central Business Distric (CBD) di Kabupaten Gresik. Jadwal penelitian dilakukan pada saat kegiatan selang waktu PKL (Praktek Kerja Lapangan) dan Magang di Kabupaten Gresik.
