**Evaluasi Perawatan Peralatan Persinyalan Luar Elektrik Di Lintas Maguwo-Srowot**  
**Evaluation Of Signaling Equipment Maintenance Electricity Outside At Maguwo-Srowot Crossing**

**Farhan Arfi Zain<sup>1,\*</sup>, M Yugi Hartiman, ATD. M.Sc. (Eng)<sup>2</sup>, Ir. Imam Prasetyo, S.T., M.T., IPM<sup>3</sup>**

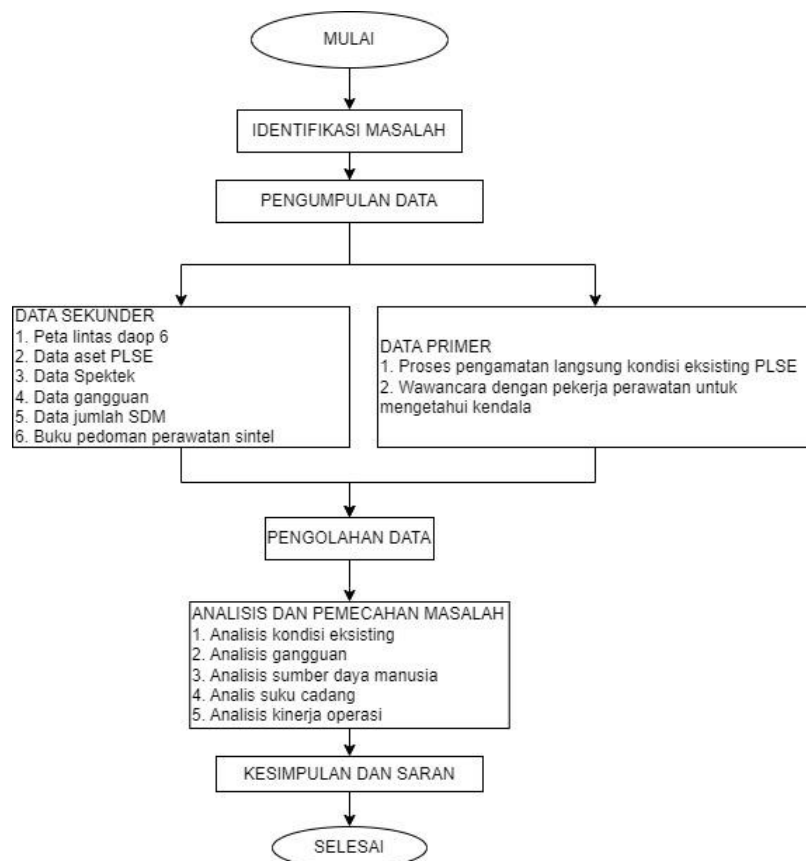
**Gambar II. 1** Bagan Alir Penelitian

2. Bagan Alir Penelitian Bagan alir merupakan tahapan kegiatan dalam analisis dari awal studi sampai menghasilkan suatu rekomendasi/usulan dan kesimpulan. Pola pikir yang dikembangkan dalam penelitian ini dapat dilihat pada bagan alir penelitian sebagai berikut.

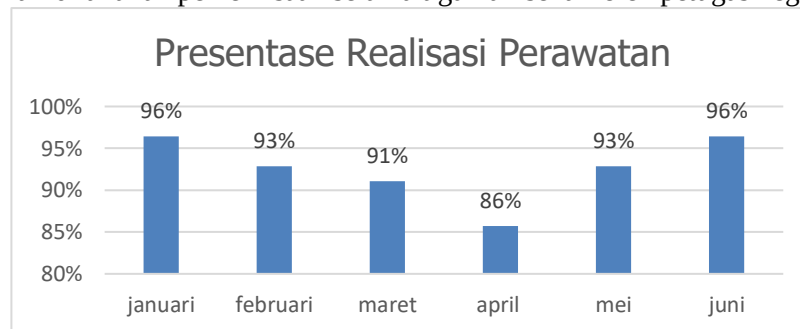
**Gambar III. 1** Grafik Realisasi Perawatan

Dalam realisasinya berdasarkan tabel tersebut masih adanya gap antara jadwal standar yang ada dan realisasi di lapangan sehingga menyebabkan gangguan pada peralatan luar persinyalan elektrik khususnya pada perawatan axle counter, yang terjadwal mingguan dalam perawatan masih mengalami gangguan, untuk itu perlu dilakukan frekuensi perawatan lebih tinggi lagi yaitu setiap hari dilakukan pemeriksaan selama tiga kali sehari oleh petugas negative check.
