## **PENINGKATAN KESELAMATAN PADA JL. MATESIH – TAWANGMANGU KM 4-5 DI KABUPATEN KARANGANYAR**

## **Abstrak**

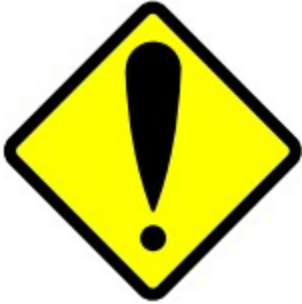
| No | Perlengkapan Jalan | Keterangan | Jumlah |
|---|---|---|---|
| 1 | | Rambu peringatan untuk hati-hati | 2 |

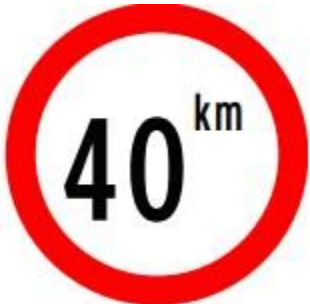
| No | Perlengkapan Jalan | Keterangan | Jumlah |
|---|---|---|---|
| 2 | | Rambu batas kecepatan | 2 |

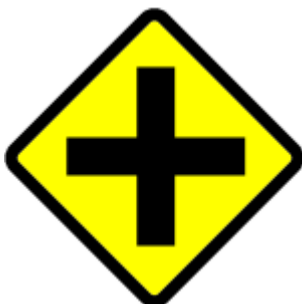
| No | Perlengkapan Jalan | Keterangan | Jumlah |
|---|---|---|---|
| 3 | | Rambu Peringatan simpang empat | 2 |
