BAB II

GAMBARAN UMUM

2.1 Kondisi Transportasi

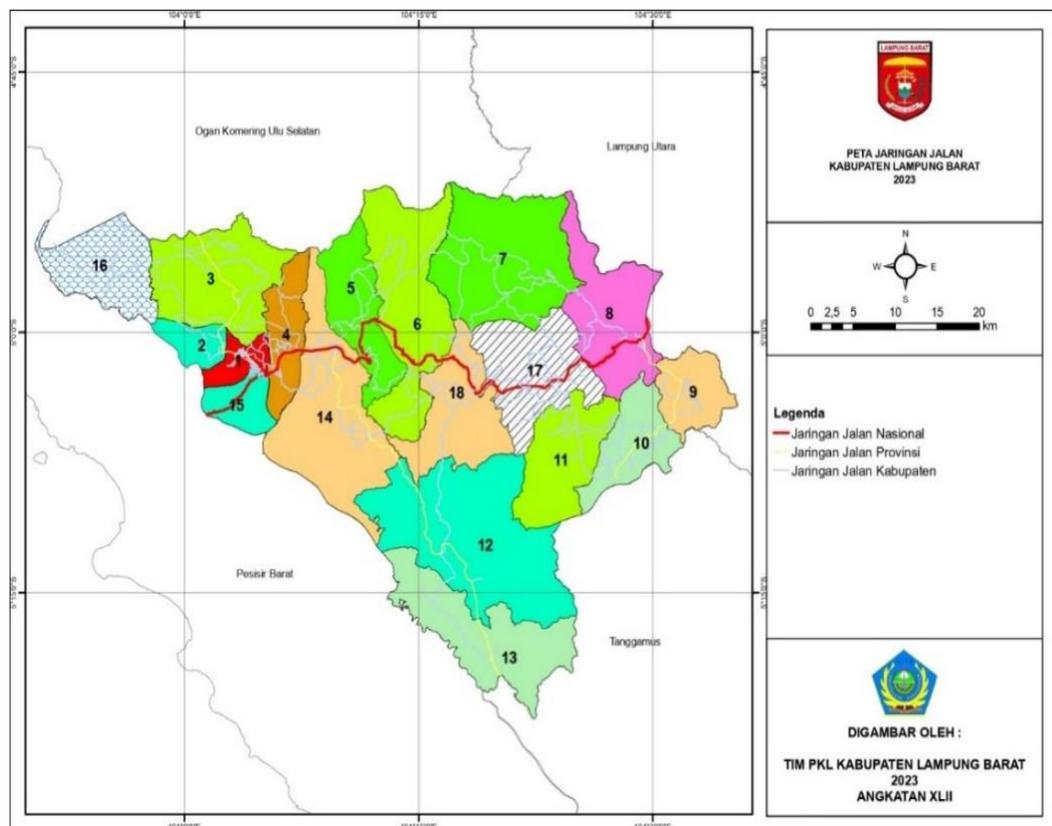
Jaringan jalan menurut status di Kabupaten Lampung Barat terdiri dari jalan Nasional, Provinsi dan Kabupaten, dimana panjang jalan nasional sebesar 86,61 km, jalan provinsi sebesar 102,67 km dan jalan kabupaten sebesar 889,69 km. Sehingga total panjang ruas jalan di Kabupaten Lampung Barat yaitu 1.078,97 km. Menurut fungsinya, jaringan jalan di Kabupaten Lampung Barat terdiri dari jalan arteri, kolektor dan lokal.

Gambar II. 1 Peta Jaringan Jalan Kabupaten Lampung Barat

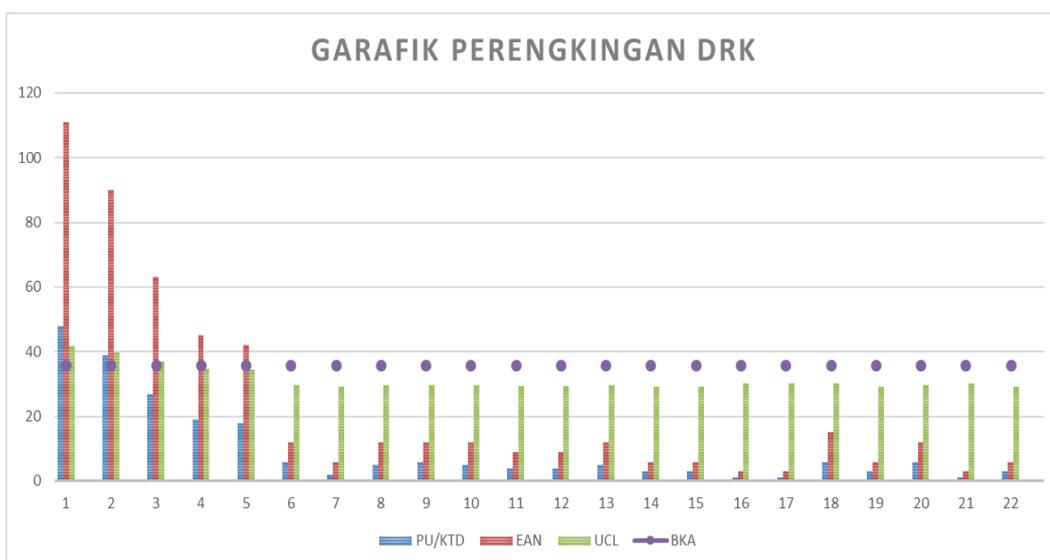
Dari **Tabel II. 3** dapat dilihat bahwa ruas jalan yang menjadi wilayah kajian menduduki peringkat kedua sebagai daerah rawan kecelakaan di wilayah Kabupaten Lampung Barat. Berikut grafik perangkingan DRK dari 22 lokasi kejadian kecelakaan yang ada di Kabupaten Lampung Barat.

Gambar II. 2 Grafik Perangkingan DRK berdasarkan analisis UCL dan BKA

Dari grafik perangkingan daerah rawan kecelakaan diatas didapatkan lima ruas jalan yang menjadi daerah rawan kecelakaan. Dari kelima ruas jalan tersebut ruas jalan Jendral Sudirman Pekon Gunung Sugih menjadi daerah rawan kecelakaan pada posisi kedua di kabupaten Lampung Barat. Selain itu data

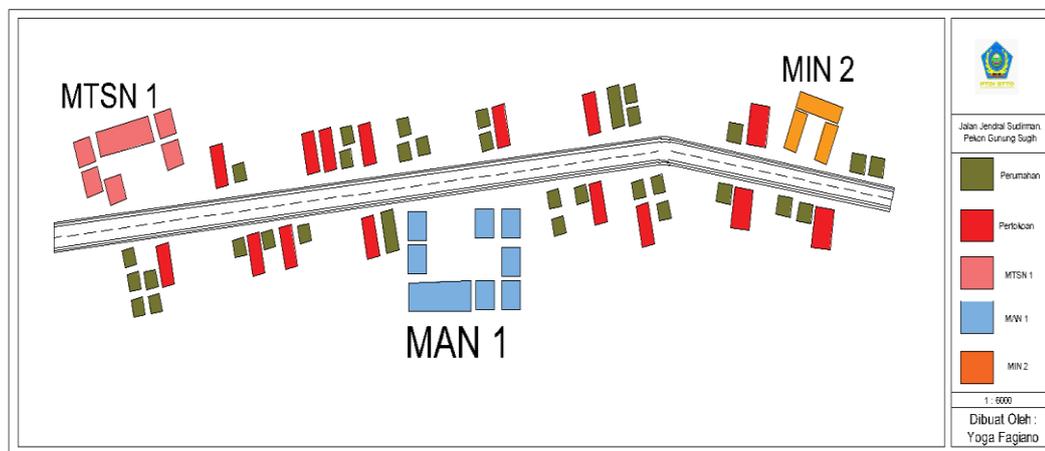
Ruas jalan Jendral Sudirman, Pekon Gunung Sugih merupakan titik tarikan mengingat terdapat tiga sekolah dan ada beberapa pertokoan, sehingga arus lalu lintas pada jalan ini cukup tinggi jika dibandingkan dengan ruas jalan lainnya yang ada di kabupaten Lampung Barat.

Gambar II. 3 Kondisi Eksisting Jalan Jendral Sudirman Pekon Gunung Sugih

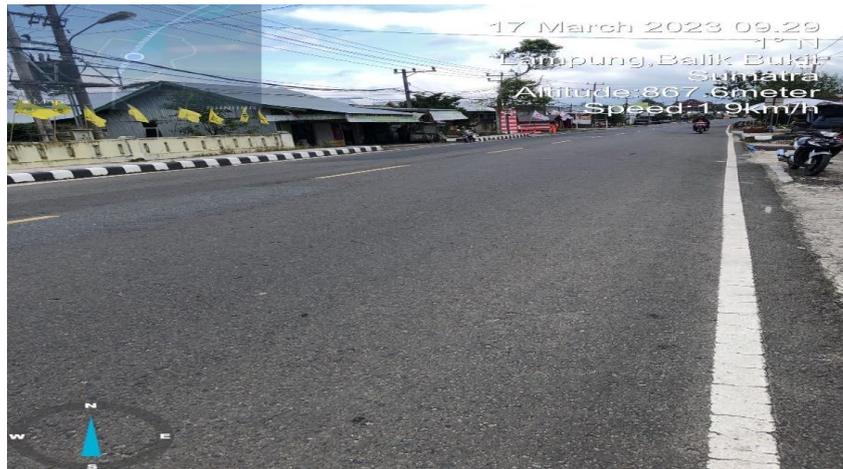
Gambar II. 4 Visualisasi Jalan Jendral Sudirman, Pekon Gunung Sugih

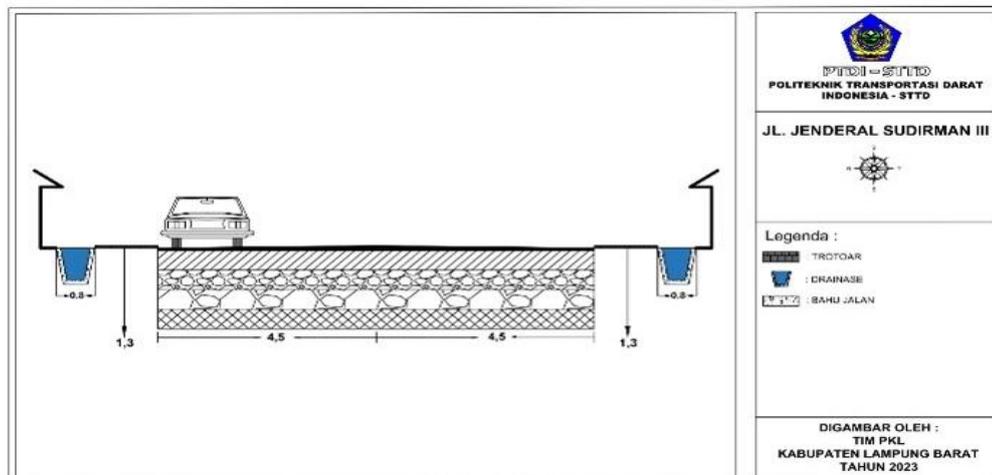
Gambar II. 5 Penampang Mellintang Jalan Jendral Sudirman, Pekon Gunung Sugih

Berdasarkan data yang diambil dari Laporan Umum TIM PKL Kabupaten Lampung Barat pada ruas Jalan Jendral Sudirman memiliki klasifikasi jalan dengan status jalan nasional kolektor primer dengan panjang total 6,21 Km, sedangkan ruas jalan Jendral Sudirman Pekon Gunung Sugih Memiliki panjang 915 m. Dari gambar di atas dapat dilihat bahawa ruas jalan Jendral Sudirman memiliki tipe jalan 2/2 UD dengan lebar lajur sebesar 4,5 m setiap lajur nya dan memiliki lebar drainase sebesar 0,8 m di kedua sisinya. Untuk kondisi perkerasan aspal pada ruas jalan Jendral Sudirman secara umum dapat dikatakan baik namun terdapat

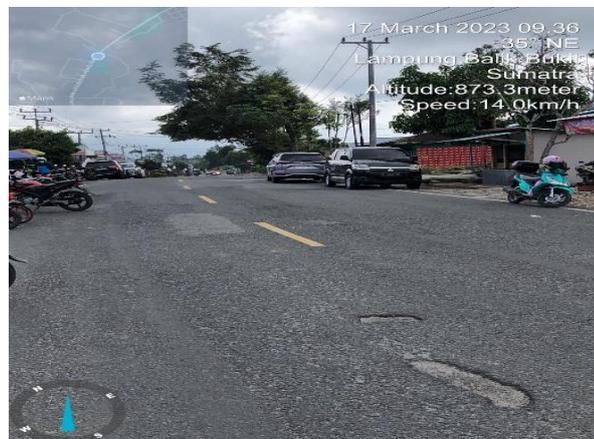
- d. Kondisi lingkungan jalan yang ramai oleh pemukiman, pertokoan dan sekolah sehingga lalu lintas cukup ramai. Terdapat kendaraan yang parkir di badan jalan sehingga mengganggu kelancaran pengguna jalan sehingga meningkatkan risiko terjadinya kecelakaan. Minimnya prasarana Zona Selamat Sekolah (ZoSS) Juga meningkatkan potensi terjadi kecelakaan pada ruas jalan ini.

Gambar II. 6 Terdapat Kendaraan yang parkir di badan jalan dan tidak adanya prasarana ZoSS

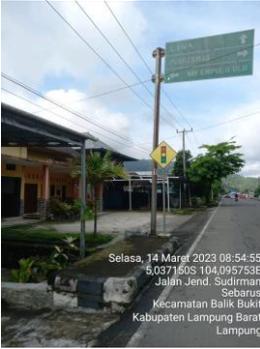
Peringatan alat pemberi isyarat lalu lintas	Rambu peringatan	5,037150S 104,09575 3E
5

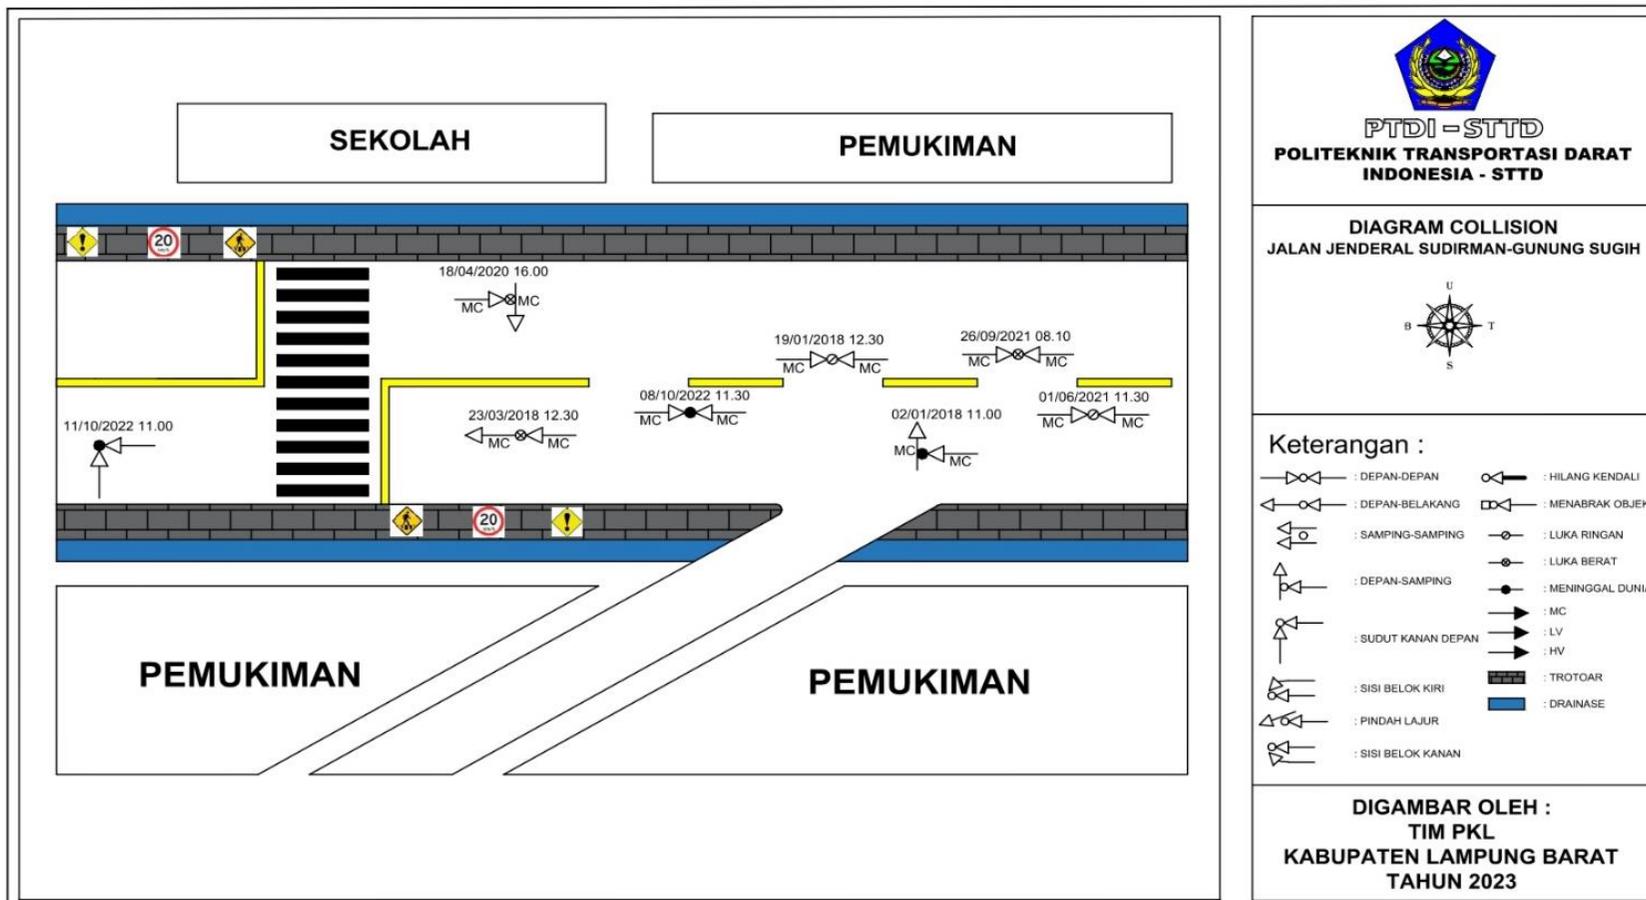
Gambar II. 7 Gambar diagram Colilison

No	Waktu Kejadian	Jenis Tabrakan	MD	LB	LR	Kronologis Kecelakaan	Faktor Penyebab
	11.30	Mc-Mc				mendahului kendaraan yang ada di depan nya setibanya di tkp motor tersebut tabrakan dengan motor dari arah selatan menuju utara dan mengalami kecelakaan.	
8	11/10/2022 Pukul 11:00	Depan- depan Mc-mc	1		1	Awal mula SPm honda datang dari arah utara ke selatan sedangkan mobil datang dari selatan menuju utara. Setiba nya di lokasi kejadian pengendara spm beat terlalu mengambil haluan ke kanan hingga keluar marka jalan sehingga terjadi benturan dengan mobil.	Faktor manusia
