BAB II

GAMBARAN UMUM

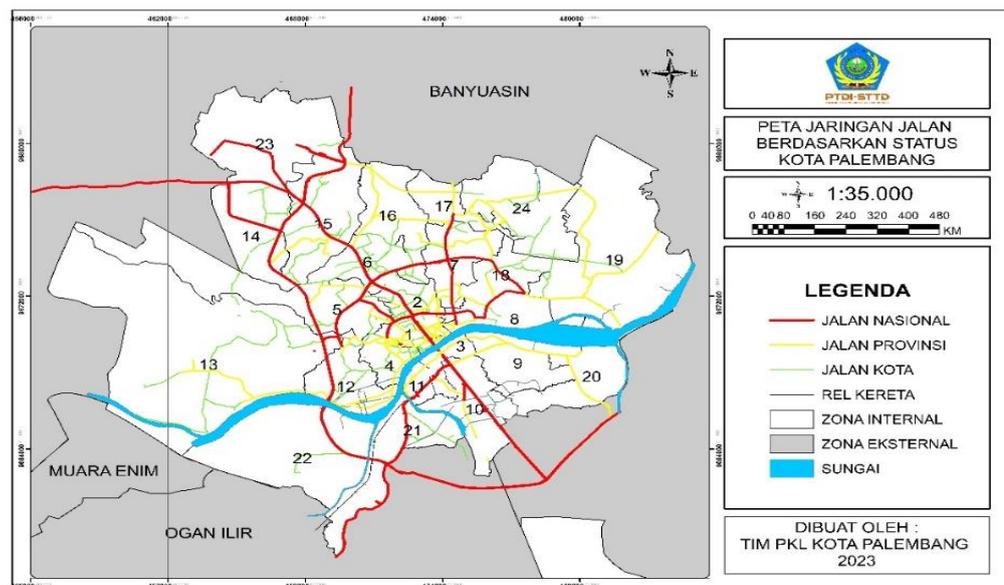
Gambar II. 1 Peta Jaringan Jalan Wilayah Studi Kota Palembang

Kota Palembang secara keseluruhan memiliki panjang jalan 791 Km yang terdiri dari jalan Nasional 60 Km, jalan Provinsi 41 Km, dan jalan lokal 690 Km serta Karakteristik di dominasi dengan tipe 4/2 T untuk jalan arteri, kolektor, dan 2/2 TT untuk jalan lokal. Selain itu beberapa ruas jalan juga diberlakukan sistem satu arah. Karakteristik pengguna kendaraan di Kota Palembang terdiri atas kendaraan pribadi, kendaraan umum, dan kendaraan barang. Pengguna kendaraan pribadi khususnya sepeda motor dan mobil pribadi masih sangat mendominasi di Kota Palembang. Menurut data dari Polda Sumatera Selatan jumlah Kendaraan Bermotor pada tahun 2024 untuk mobil penumpang sebesar 235.913 kendaraan, untuk sepeda motor sebesar 1.260.028 kendaraan, untuk bus sebesar 2.099 kendaraan, untuk mobil besar sebesar 99.123 kendaraan dan untuk kendaraan khusus sebesar 805 kendaraan. Sehingga masih rendahnya minat masyarakat untuk menggunakan kendaraan umum di Kota Palembang ini. Jumlah Pasar tradisional di kota Palembang sekitar 21 Pasar dimana salah satu pasar yang memiliki permasalahan itu ada di Pasar Kuto Kota Palembang.

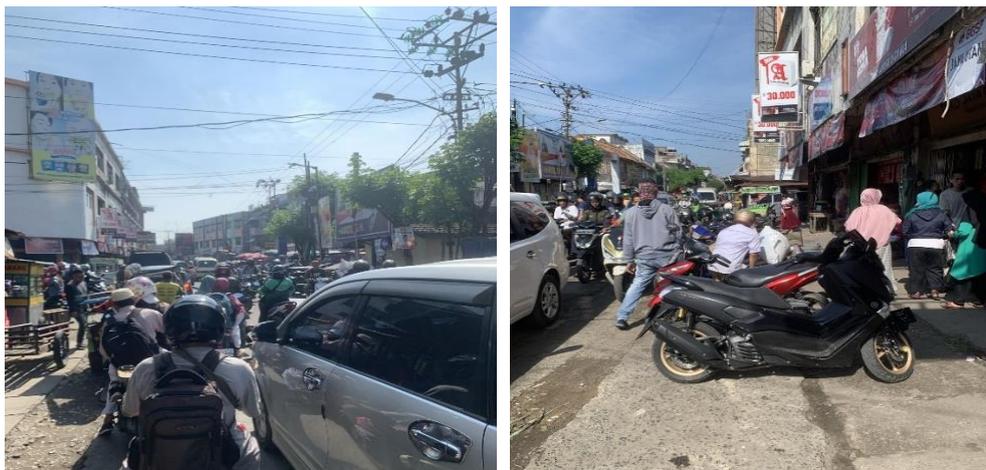
Gambar II. 2 Kondisi Lalu Lintas Kawasan Pasar Kuto

Pasar Kuto merupakan salah satu pasar tradisional yang terdapat di wilayah kota Palembang. Pasar Kuto ini terletak di Kecamatan Ilir Timur II dan berada di Jalan Slamet Riady 1 dan Jalan Slamet Riady 2. Pasar ini beroperasi dari jam 03.00-13.00 WIB. Di sekitar Kawasan Pasar Kuto ini berdiri banyak sekali pertokoan-pertokoan yang membentang di sepanjang Jalan Slamet Riady 1 dan Jalan Slamet Riady 2 yang menjadikan daerah ini sebagai Kawasan komersil. Pasar Kuto menjual kebutuhan sehari-hari dan kebutuhan pokok seperti beras, terigu, gula, garam, sayur-mayur, bawang, cabe, ikan, ayam, dan lainnya. Sehingga Kawasan Pasar Kuto ini masuk Kawasan komersil dengan luas wilayah pasar sekitar $906,35 m^2$. Oleh karena itu, Pasar Kuto selalu ramai dikunjungi masyarakat sekitar karena aksesibilitas menuju pasar ini terbilang cukup mudah. Hal ini membuat permasalahan transportasi yaitu tingginya aktivitas lalu lintas kendaraan dan pejalan kaki serta masalah parkir dan bongkar muat barang. Di jalan Slamet Riady 1 dan Jalan Slamet Riady 2 sendiri sudah dipadati oleh pedagang kaki lima dan parkir *on street* di sepanjang bahu jalan. Volume lalu lintas di kawasan Pasar Kuto sangat tinggi pada pagi hari terutama di Jl. Slamet Riady 2 yakni 1.929,70 smp/jam dengan kecepatan 16,25 km/jam dan kepadatan sebesar 118,75 smp/km, dikarenakan banyak aktivitas masyarakat di pagi hari sehingga terjadi kemacetan.

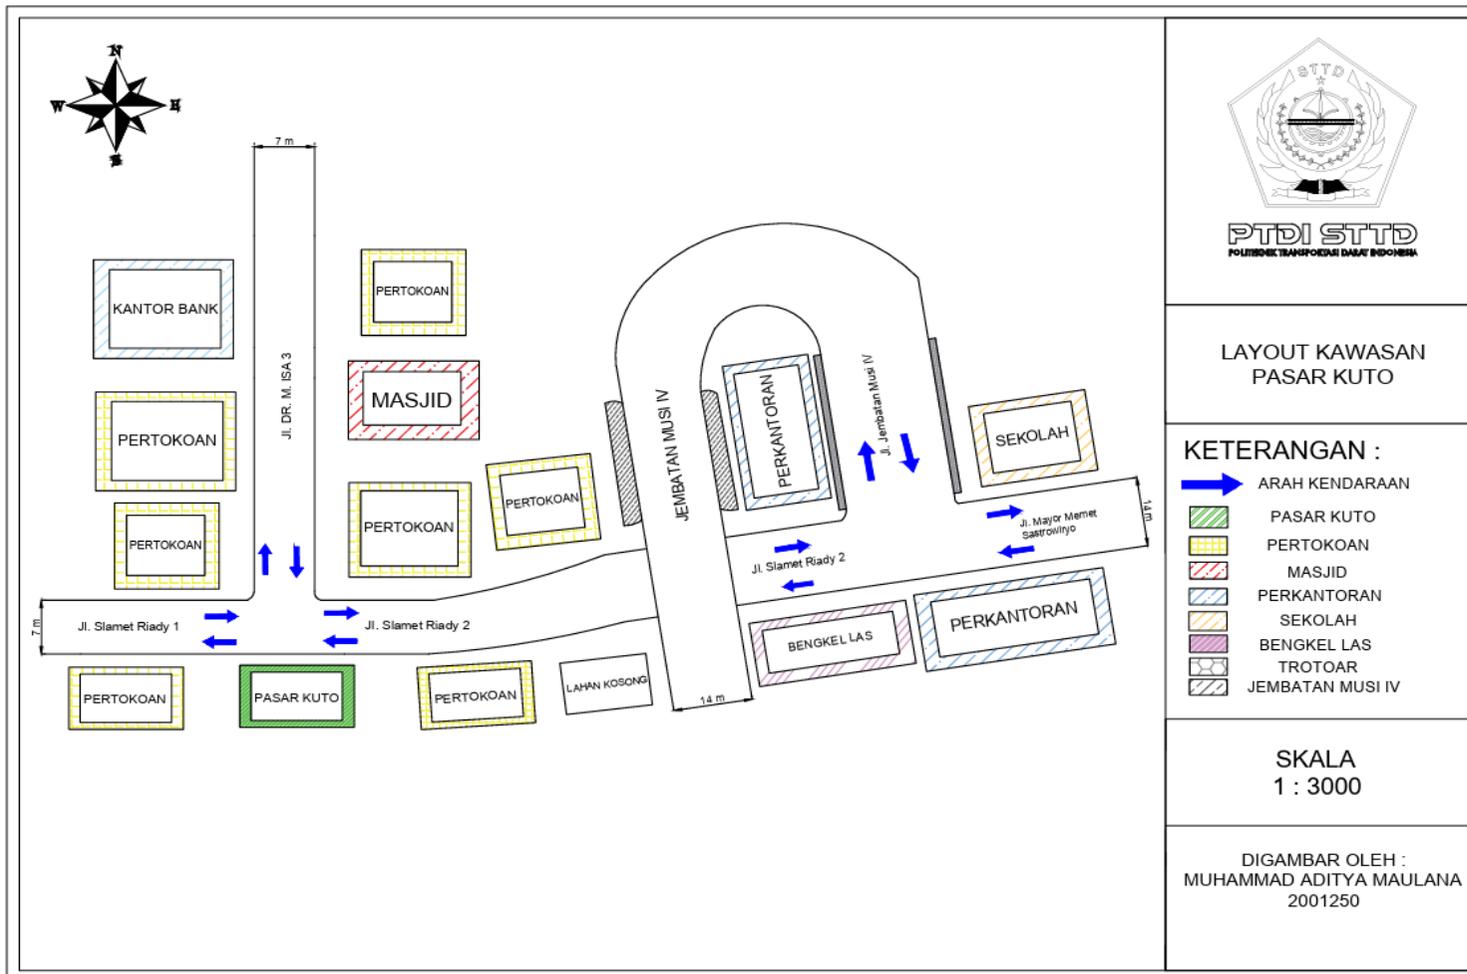
Gambar II. 4 Layout Kawasan Pasar Kuto

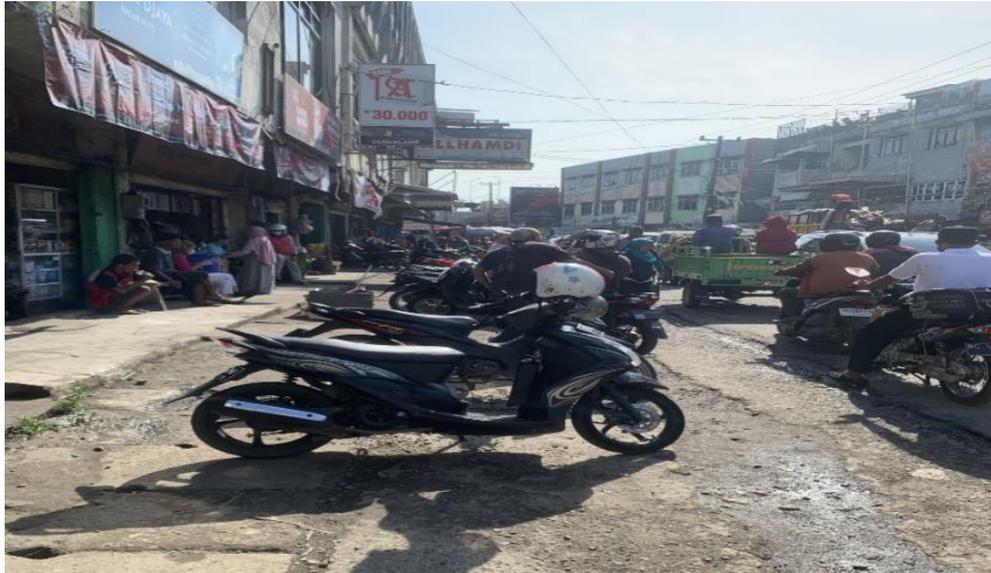
Gambar II. 6 Kondisi Parkir *On Street* Kawasan Pasar Kuto

Parkir *On Street* merupakan parkir yang menggunakan badan jalan untuk tempat parkir. Di Kawasan Pasar Kuto ini hampir seluruh ruas jalan di bahu jalan digunakan sebagai parkir *on street*. Banyaknya parkir *on street* di Kawasan Pasar Kuto ini menyebabkan pengurangan kapasitas jalan sehingga mengganggu aktifitas kinerja lalu lintas dan kelancaran lalu lintas di Kawasan Pasar Kuto. Selain itu di Kawasan Pasar Kuto ini perlu adanya pengaturan terhadap kegiatan bongkar muat barang di Kawasan Pasar Kuto. Berikut gambar kondisi bongkar muat barang di kawasan Pasar Kuto :

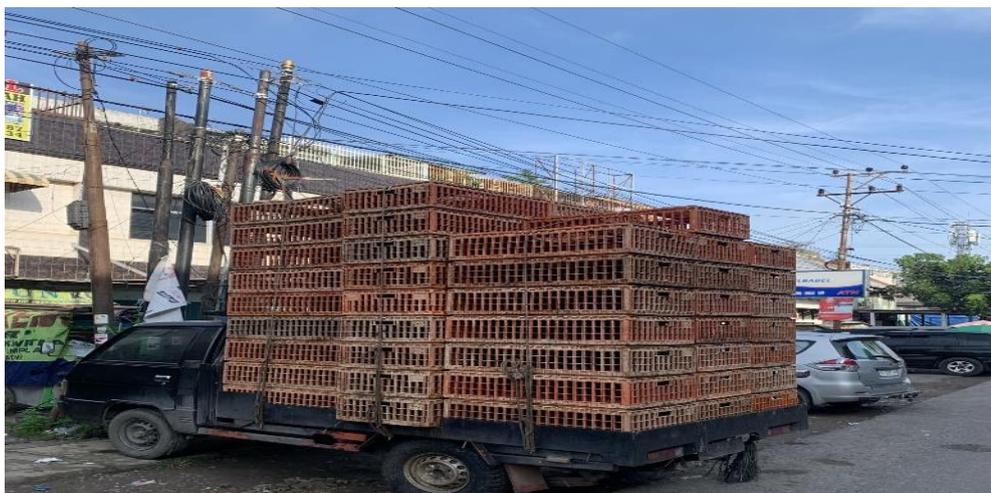
Gambar II. 7 Kondisi Aktivitas Bongkar Muat

Aktivitas bongkar muat barang yang berada dibahu jalan dapat berdampak pada kelancaran lalu lintas yang menyebabkan kemacetan di kawasan Pasar Kuto ini. Selain itu juga dapat membahayakan para pengendara dan pengguna jalan yang melintas di kawasan Pasar Kuto. Banyaknya parkir *on street* dan bongkar muat barang yang berada di bahu jalan yang ada di kawasan Pasar Kuto dapat menyebabkan pengurangan kapasitas jalan yang berpengaruh secara signifikan terhadap kinerja lalu lintas dan kelancaran arus lalu lintas di kawasan Pasar Kuto.

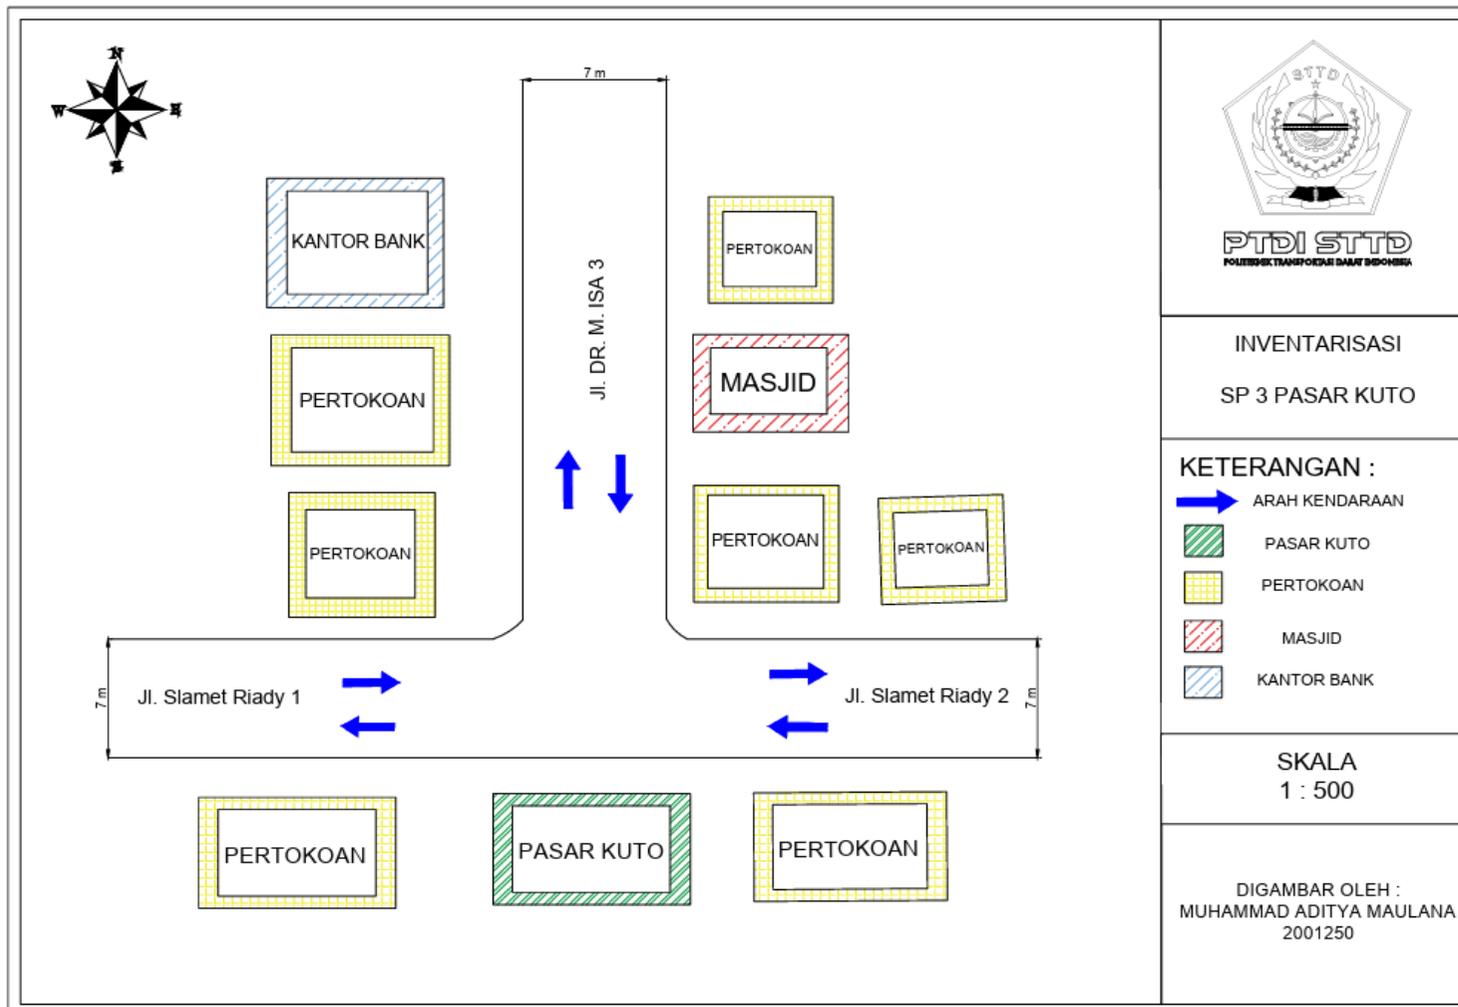
Gambar II. 8 Layout Simpang 3 Pasar Kuto

Pada tabel di atas merupakan simpang yang terdampak pengaruh akibat dari aktivitas kawasan pasar Kuto. Adapun 2 simpang yang terkait dengan wilayah studi yaitu simpang 3 Pasar Kuto dan simpang 3 Jembatan Musi IV. Simpang 3 Pasar Kuto terdiri dari 3 kaki simpang yakni : Jalan Dr. M. Isa 3, Jalan Slamet Riady 1 dan Jalan Slamet Riady 2, sementara untuk Simpang 3 Jembatan Musi IV terdiri dari 3 kaki simpang juga yakni : Jalan Jembatan Musi IV, Jalan Mayor Memet Sastrowiryo dan Jalan Slamet Riady 2.

Pada kawasan Pasar Kuto Kota Palembang terdapat 2 simpang tidak bersinyal yaitu simpang 3 Pasar Kuto dan simpang 3 Jembatan Musi IV. Berikut ini merupakan kondisi persimpangan di kawasan Pasar Kuto Kota Palembang.

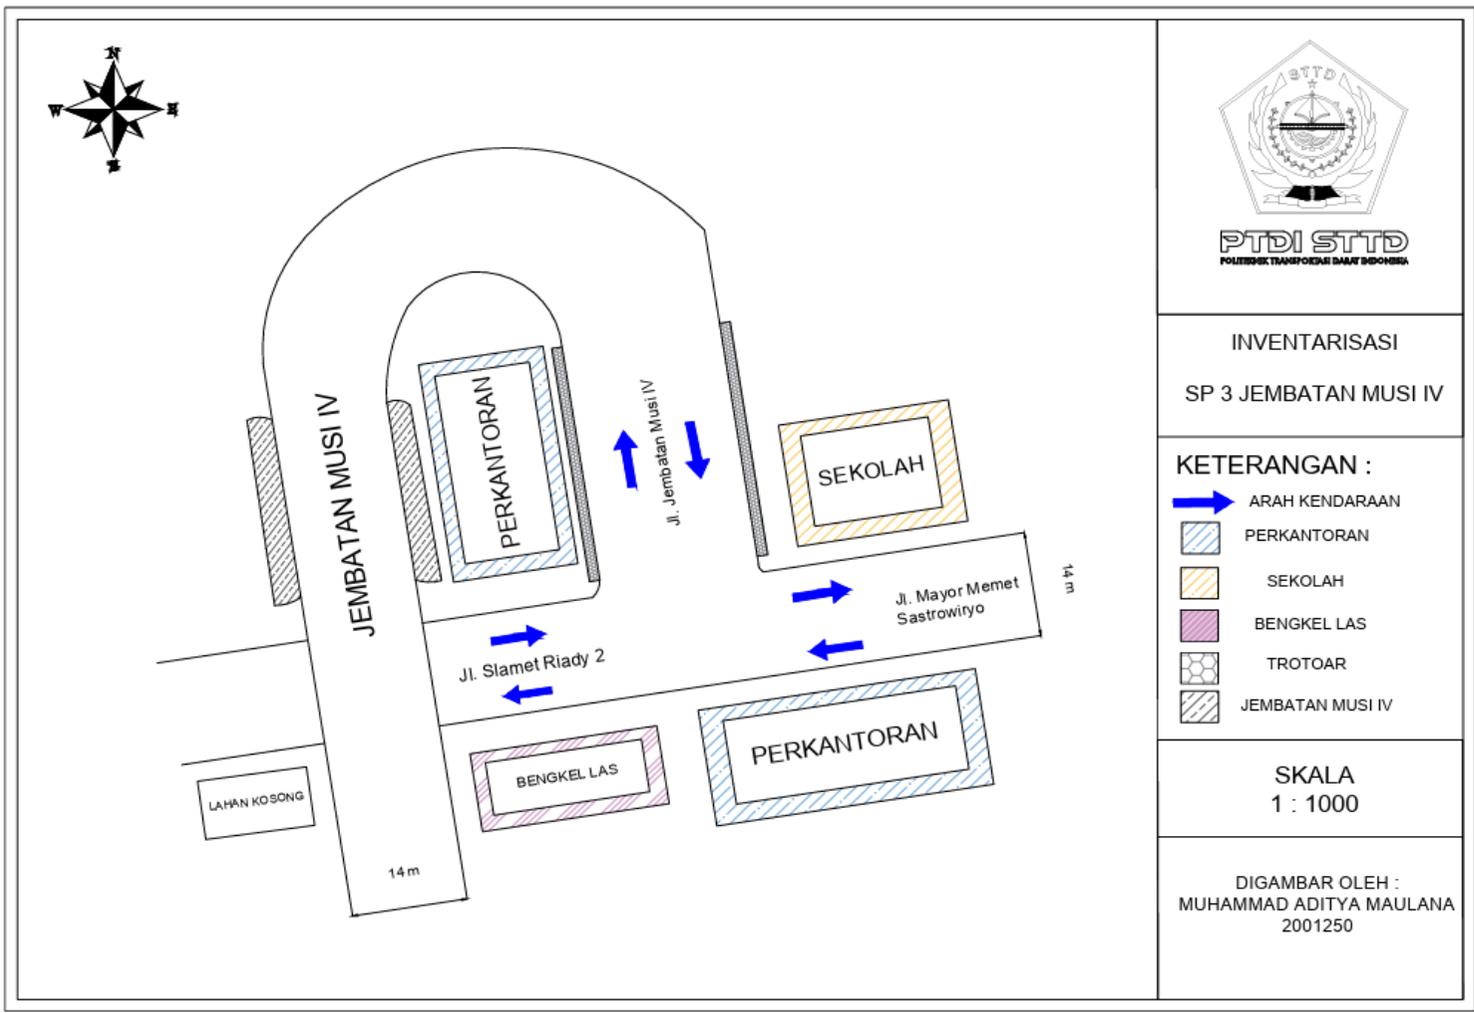
Gambar II. 9 Layout Simpang 3 Jembatan Musi IV

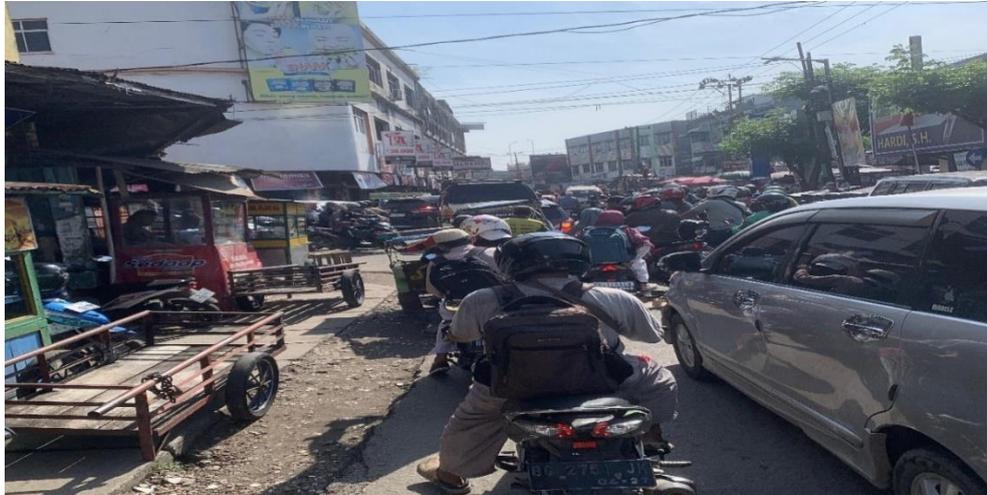
Gambar II. 10 Kondisi Eksisting Simpang 3 Pasar Kuto

Pada Gambar II.10 menunjukkan kondisi lalu lintas pada simpang 3 Pasar Kuto terlihat cukup ramai dengan dengan tipe simpang tidak berpengendali sehingga perlu penyelesaian alternatif masalah pada simpang 3 Pasar Kuto ini.

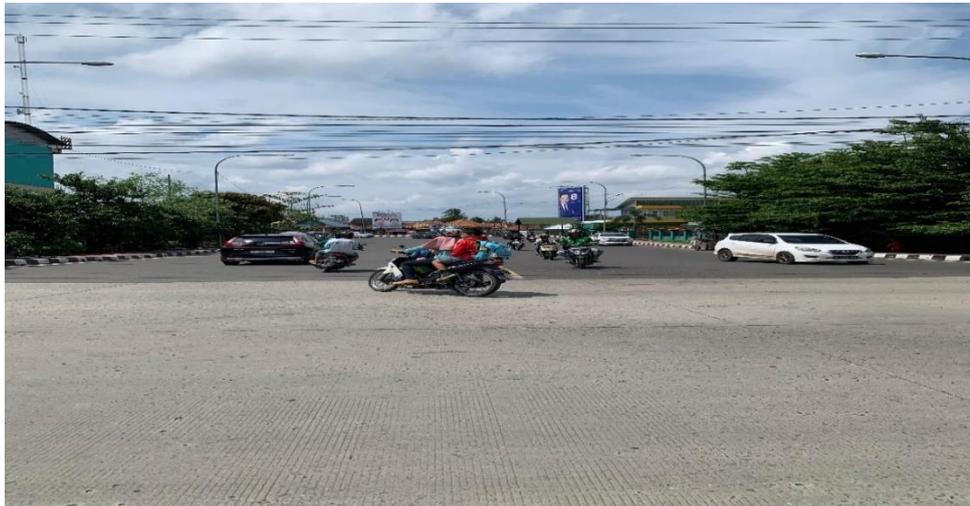
Gambar II. 11 Kondisi Eksisting Simpang 3 Jembatan Musi IV
