## BAB II GAMBARAN UMUM

## 2.2. Kondisi Wilayah Kajian

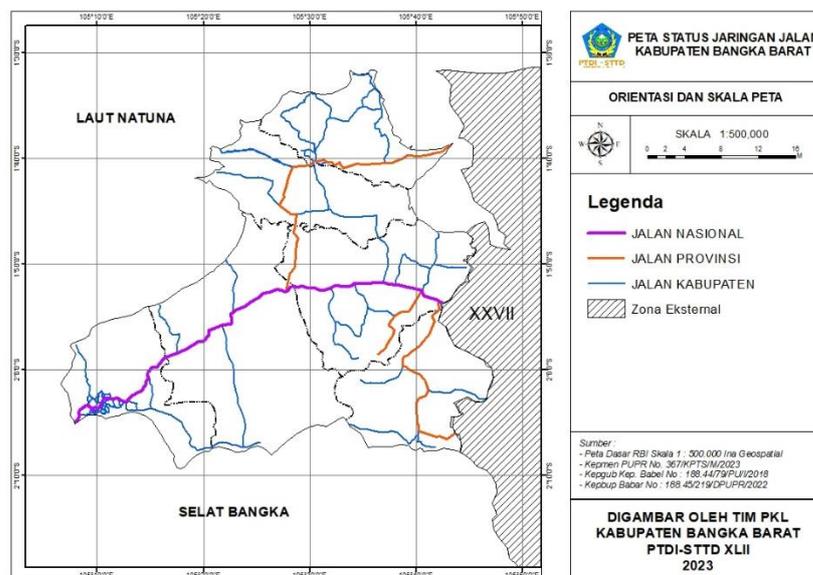
Menurut status panjang jalan Kabupaten Bangka Barat sepanjang 525,3 km yang terdiri dari Jalan Nasional sepanjang 82,1 km, Jalan Provinsi sepanjang 109,6 km, dan Jalan Kabupaten sepanjang 333,6 km. Seperti yang terlihat pada **Gambar II.1** berikut :

**Gambar II. 1** Peta jaringan jalan menurut status jalan Kabupaten Bangka Barat

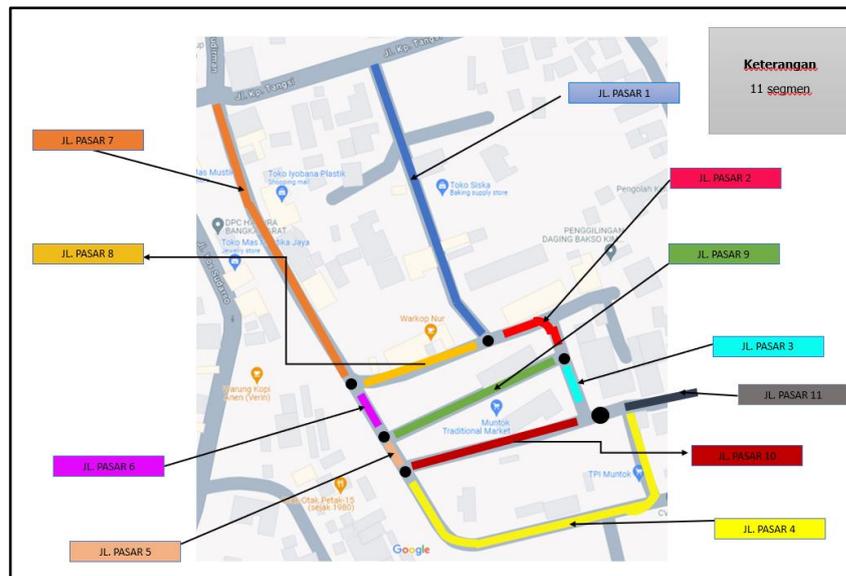
**Gambar II. 2** Letak Kawasan Pasar Baru Muntok Kabupaten Bangka Barat

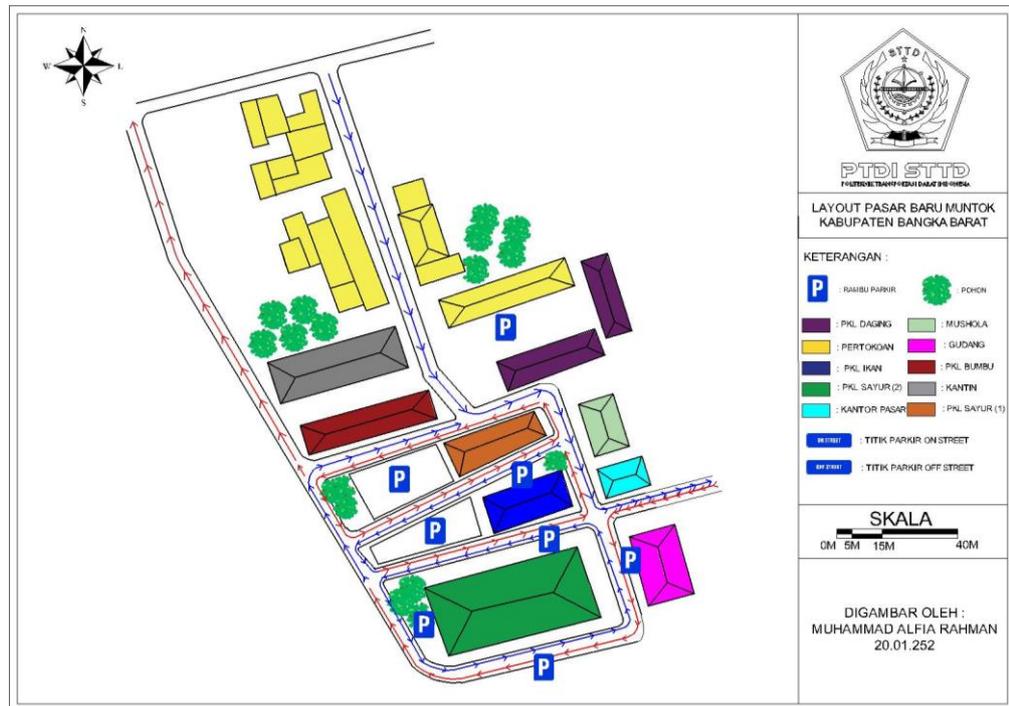
**Gambar II. 3** Layout Kawasan Pasar Baru Muntok

Kawasan Pasar Baru Muntok di Kecamatan Muntok Kabupaten Bangka Barat terdapat 1 ruas jalan yang sudah di bagi dalam 11 segmen ruas jalan diantaranya Jalan Pasar 1 Arah masuk, Jalan Pasar 2, Jalan Pasar 3, Jalan Pasar 4, Jalan Pasar 5, Jalan Pasar 6, Jalan Pasar 7 arah keluar, Jalan Pasar 8, Jalan Pasar 9, Jalan Pasar 10, dan Jalan Pasar 11 selain itu juga terdapat 6 simpul transportasi yang ada dalam kawasan Pasar Baru Muntok tipe 6 Simpang tidak bersinyal, Parkir *On street* dan Parkir *Off Street*, serta pejalan kaki pada kawasan penelitian dan diperlukannya penanganan. Berikut ini merupakan karakteristik Kawasan Pasar Baru Muntok.

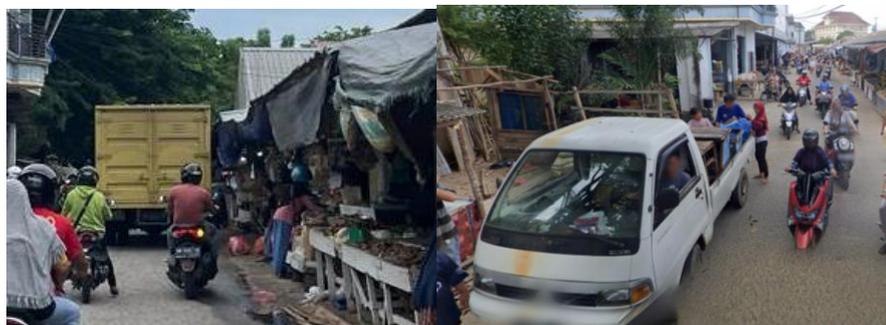
Dalam Kawasan Pasar Baru Muntok ada juga terdapat aktivitas bongkar muat barang yang di lakukan tidak menentu sehingga menyebabkan konflik lalu lintas. Berikut merupakan gambaran dari aktivitas bongkar muat yang terdapat pada Kawasan Pasar Baru Muntok pada **Gambar II. 5** berikut ini :

**Gambar II. 5** Aktivitas Bongkar Muat di Kawasan Pasar Baru Muntok

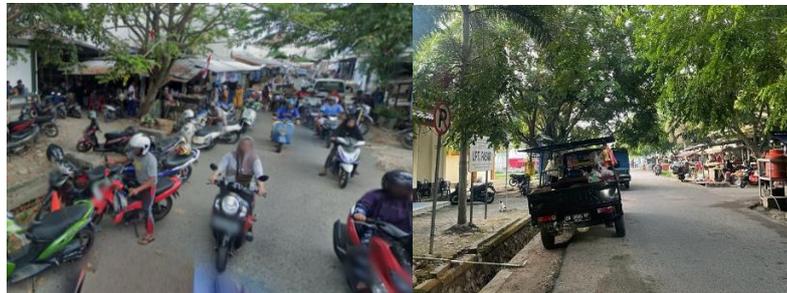
Kondisi parkir *on street* yang terdapat pada Kawasan pasar baru muntok berada bahu jalan. Untuk kondisi parkir yang terdapat pada kawasan Pasar Baru Muntok terbilang buruk dikarenakan tidak adanya marka parkir dan rambu parkir yang sudah rusak. Selain itu juga para pedagang yang menggunakan mobil pick up melakukan parkir pada bahu jalan sehingga membuat lebar efektif jalan berkurang. Pada Kawasan Pasar Baru Muntok kondisi parkir bisa dikatakan buruk karena parkir belum tertata dan tidak memiliki marka parkir. Pada **Gambar II. 6** kondisi parkir pada Kawasan Pasar Baru Muntok sebagai berikut:

**Gambar II. 6** Kondisi Parkir di Kawasan Pasar Baru Muntok

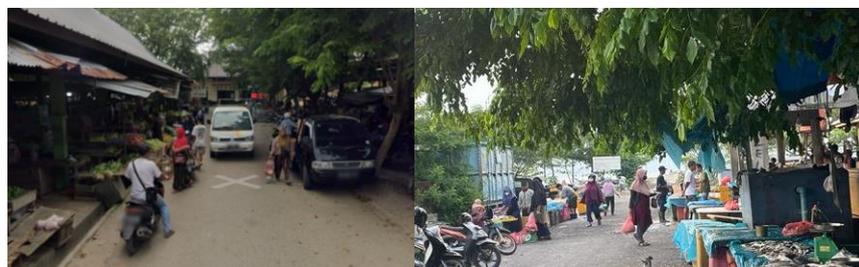
Masalah pejalan kaki menjadi salah satu yang perlu diperhatikan. Pada kawasan Pasar Baru Muntok fasilitas pejalan kaki tidak ada sama sekali, hal ini menimbulkan konflik dengan pengandara kendaraan bermotor. Konflik tersebut menyebabkan masalah lalu lintas berupa kemacetan. Selain itu pada Kawasan Pasar Baru Muntok belum tersedia Fasilitas Penyebrangan. Seperti yang terlihat pada **Gambar II. 7** berikut ini:

**Gambar II. 7** Kondisi Pejalan kaki di wilayah Studi
