PENINGKATAN KESELAMATAN LALU LINTAS PADA RUAS JALAN RAYA CIBENING BUNGURSARI(KM 1,7-2,5 DAN KM 3,7-5) DAN JALAN RAYA CIKOPO(KM 0-2,5 DAN KM 3,9-4,4) DI KABUPATEN PURWAKARTA

IMPROVING TRAFFIC SAFETY ON THE CIBENING BUNGURSARI HIGHWAY (KM 1.7-2.5 AND KM 3.7-5) AND CIKOPO HIGHWAY (KM 0-2.5 AND KM 3.9-4.4) IN THE DISTRICT PURWAKARTA

Sethio Rochadi^{1,*}, Sam Deli Imanuel Dudung², Andi Putra Jaya³

¹Progam Studi Sarjana Terapan Transportasi Darat, Politeknik Transportasi Darat Indonesia-STTD, Jalan Raya Setu Km 3,5 Cibitung, Bekasi, Jawa Barat, Indonesia

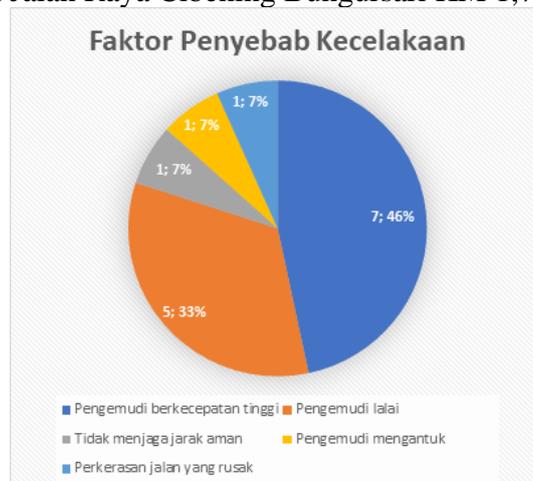
Gambar 1 Diagram Faktor Penyebab Kecelakaan di Jalan Raya Cibening Bungursari

Berdasarkan diagram pada gambar 1 diatas diketahui bahwa faktor penyebab kecelakaan yang paling sering terjadi di Jalan Raya Cibening Bungursari adalah pengemudi berkecepatan tinggi dengan jumlah 7 kejadian kecelakaan pada tahun 2022.

Berdasarkan data kronologi kecelakaan yang didapat dari Kepolisian Resor(POLRES) Kabupaten Purwakata, kemudian dilakukan analisis kronologi kecelakaan yang menghasilkan diagram collision guna mengetahui kesimpulan faktor penyebab dari sebuah kecelakaan. Berikut diagram collision Jalan Raya Cibening Bungursari KM 1,7-2,5:

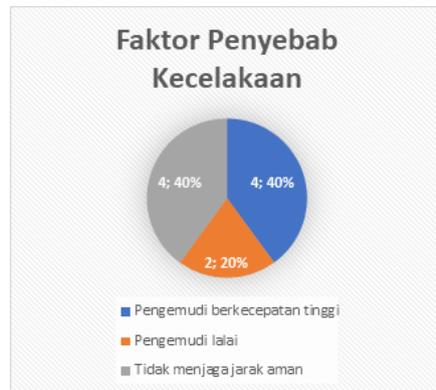
Gambar 2 Diagram Collision Jalan Raya Cibening Bungursari KM 3,7-5

Berdasarkan diagram pada gambar 2 diatas diketahui bahwa faktor penyebab kecelakaan yang paling sering terjadi di Jalan Raya Cikopo adalah pengemudi berkecepatan tinggi dan tidak menjaga jarak aman dengan jumlah masing-masing 4 kejadian kecelakaan pada tahun 2022.

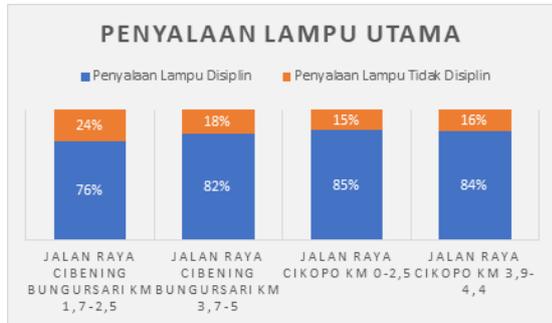
Gambar 16 Diagram Penyalaaan Lampu Utama

Dilihat dari gambar 16 dan gambar 17 karakteristik pengendara kendaraan bermotor roda 2 disemua ruas jalan, dapat disimpulkan bahwa tingkat kedisiplinan pengendara roda 2 terbilang cukup tinggi berada dikisaran 78%-82%.

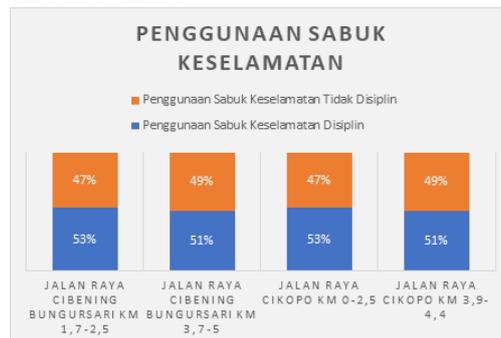
Gambar 18 Diagram Penggunaan Sabuk Keselamatan

Dilihat dari gambar 18 karakteristik pengendara kendaraan bermotor roda 4 disemua ruas jalan, dapat disimpulkan bahwa tingkat kedisiplinan pengendara roda 4 terbilang sedang yaitu berada dikisaran 51%-53%.

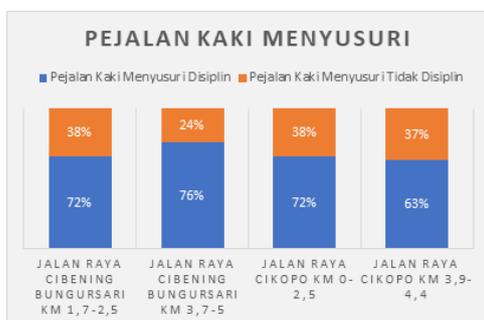
Gambar 19 Diagram Pejalan Kaki Menyusuri

Dilihat dari gambar 19 dan gambar 20 karakteristik menyusuri dan menyeberang disemua ruas jalan, dapat disimpulkan bahwa tingkat kedisiplinan pejalan kaki terbilang cukup tinggi yaitu berada dikisaran 63%-82%.
