EVALUASI KERUSAKAN JALAN REL LINTAS MALANG – PAKISAJI KM 49+234 – KM 60+455

“EVALUATION OF RAILWAY DAMAGE

MALANG – PAKISAJI KM 49+234 – KM 60+455”

Arif Fahrur Roziqi¹, Yanuar Dwi Herdiyanto², dan Uriansah Pratama³

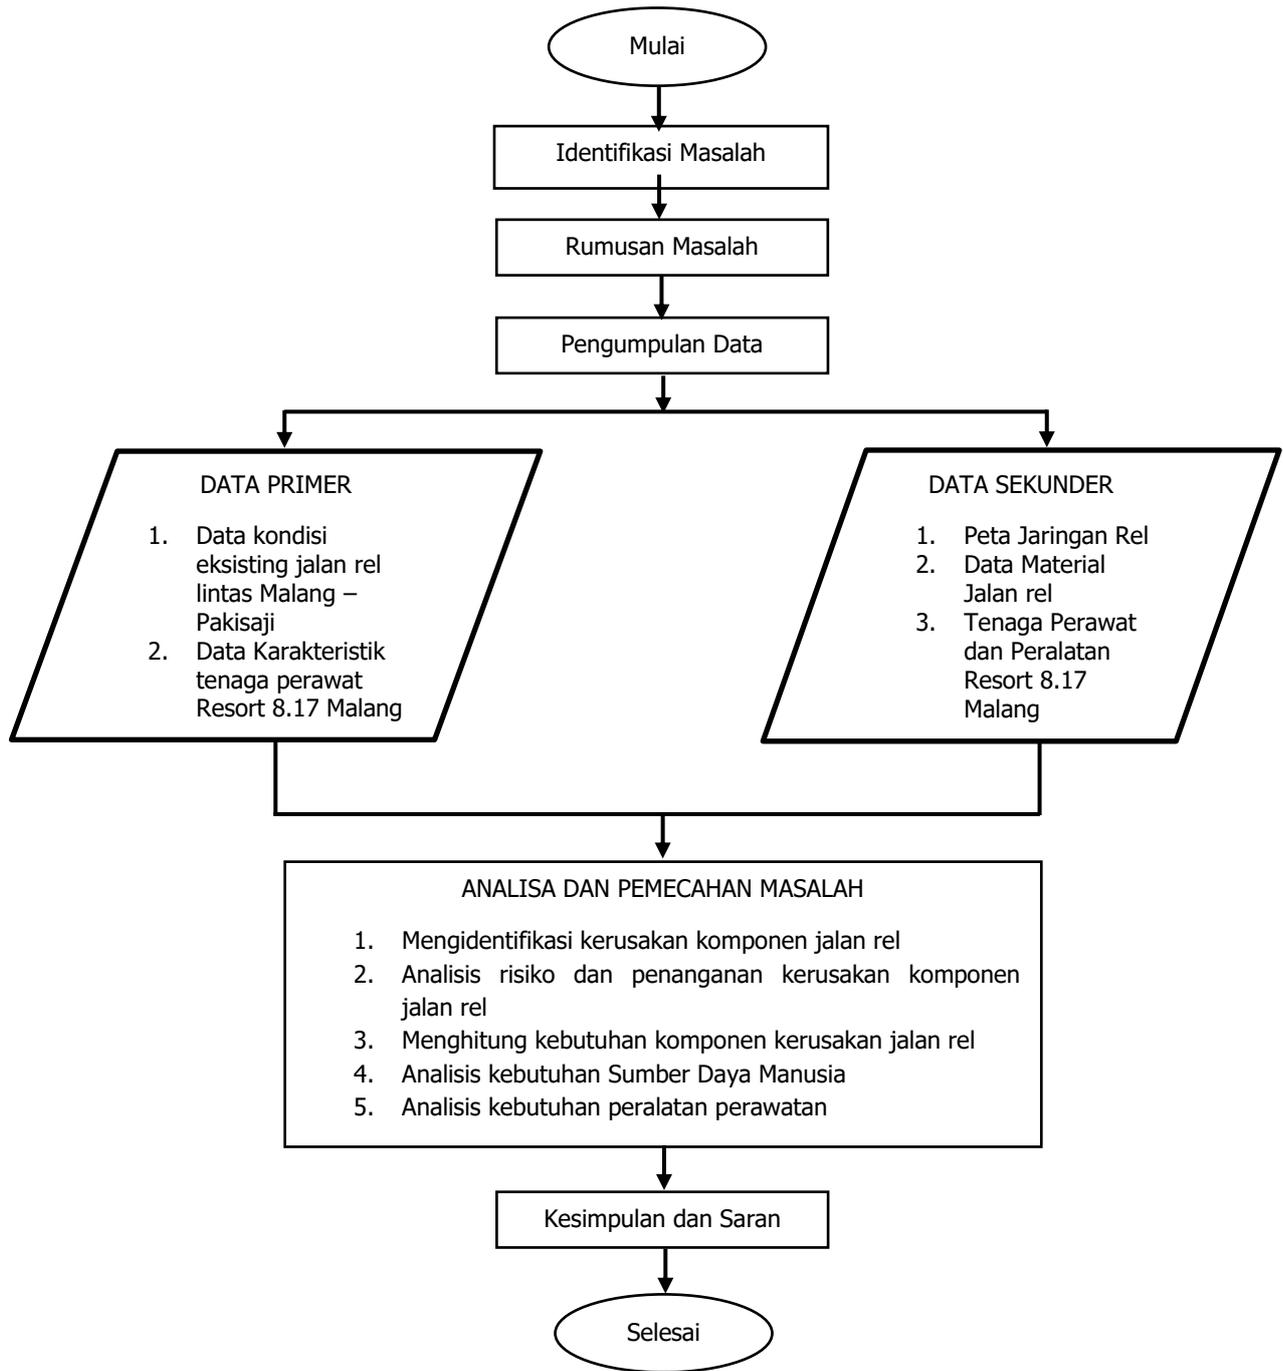
Gambar 1 Bagan Alir Penelitian

1. Teknik Analisis Data
Analisis data digunakan untuk memperoleh hasil dalam pemecahan pada rumusan masalah. Teknik analisis data yang digunakan pada penelitian ini bersifat kuantitatif deskriptif yang digunakan untuk menganalisis risiko dan penanganan kerusakan komponen jalan rel, kebutuhan komponen jalan rel, sumber daya manusia, serta peralatan perawatan.
2. Bagan Alir Penelitian
