PENINGKATAN KESELAMATAN DI JALAN BY PASS KRIAN KABUPATEN SIDOARJO

TRAFFIC SAFETY IMPROVEMENT AT BY PASS ROAD SIDOARJO REGENCY

Dimas Resha Yudhistira^{1,*}, Mohd. Thamzil², Sumantri W. Praja³

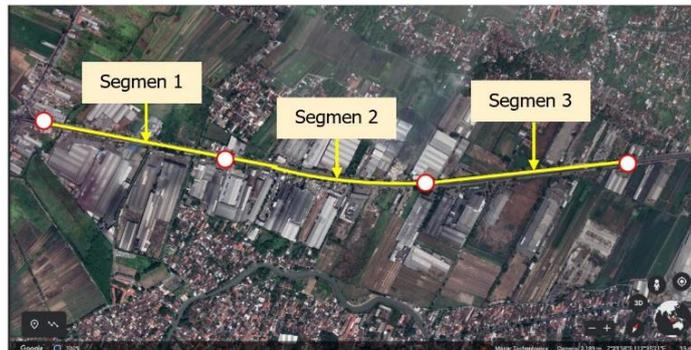
Gambar 1. Peta Segmen Titik Kecelakaan
 Sumber: Penulis, 2021

Dari tabel diatas, dapat dilihat bahwa jumlah kecelakaan di Jalan By Pass Krian pada 2019 berjumlah 16 dan segmen 2 merupakan segmen dimana sering terjadi kecelakaan. Berikut merupakan gambar pembagian segmen.

Berdasarkan analisis terhadap data kronologi kecelakaan maka diperoleh tahun terakhir adalah tahun 2019 dan Jalan By Pass Krian menempati peringkat pertama sebagai lokasi rawan kecelakaan di Kabupaten Sidoarjo. Lokasi titik rawan kecelakaan tersebut meliputi titik-titik kecelakaan pada segmen ruas. Berikut ini merupakan pembagian segmen di Jalan By Pass Krian.

Segmen	Lokasi Rawan Kecelakaan	Panjang Jalan	Jumlah Kecelakaan
1	Jl. By Pass Krian km 25 - 26	1 km	5
2	Jl. By Pass Krian km 26 - 27	1 km	7
3	Jl. By Pass Krian km 27 - 28	1 km	4
	Jumlah	3 km	16
