BAB II GAMBARAN UMUM

2.4 Kondisi Wilayah Kajian

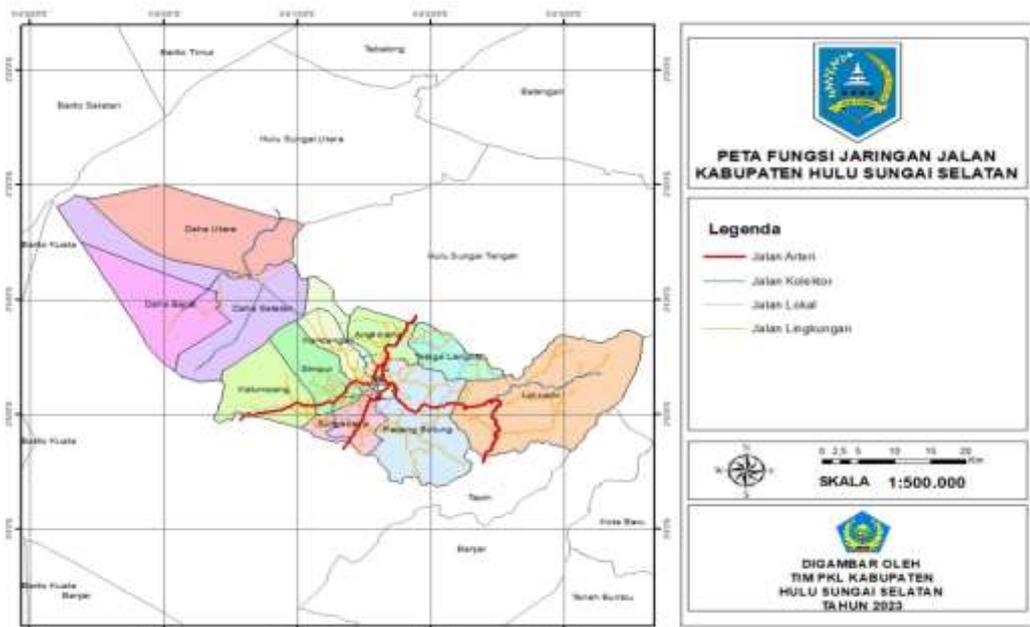
Gambar II.3 Peta Fungsi Jaringan Jalan

Jaringan jalan yang ada di Kabupaten Hulu Sungai Selatan terdiri atas 17 ruas jalan arteri, 41 ruas jalan kolektor dan 13 ruas jalan lokal yang terletak di seluruh wilayah Kabupaten Hulu Sungai Selatan. Selain itu, Kabupaten Hulu Sungai Selatan juga memiliki tiga terminal yang masih aktif beroperasi yang meliputi Terminal Kandangan Kota, Terminal Kandangan dan Terminal Loksado. Ketiga terminal tersebut merupakan terminal tipe C.

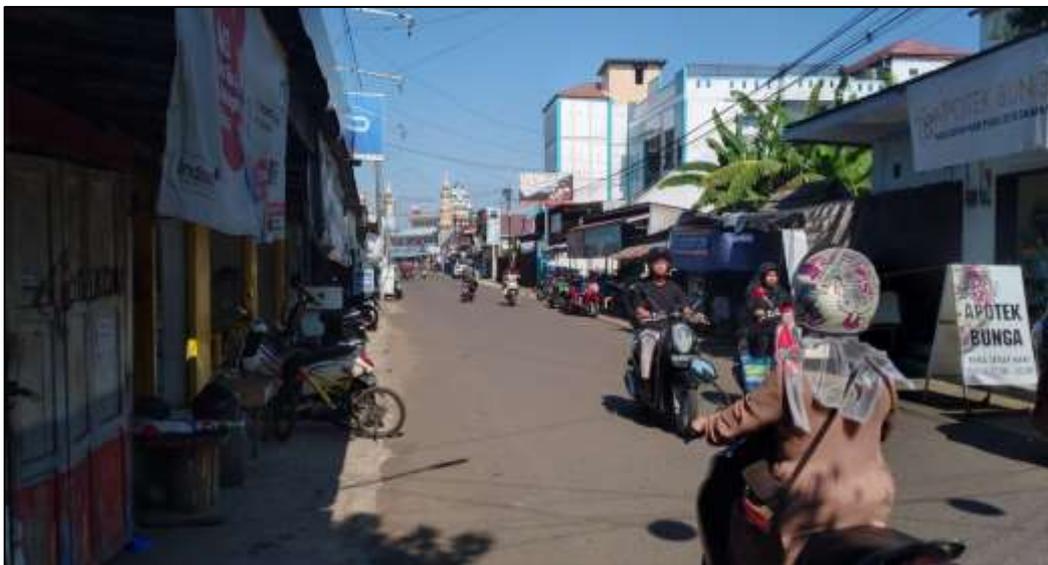
Gambar II.4 Ruas Jalan Teluk Mesjid

Ruas Jalan Teluk Mesjid merupakan jalan yang terletak di Kecamatan Kandangan Kabupaten Hulu Sungai Selatan. Tata Guna lahan yang berada di sekitar ruas Jalan Teluk Mesjid yakni berupa pertokoan, kios, pedagang kaki lima dan pemukiman. Ruas Jalan Teluk Mesjid ini ramai dilalui oleh kendaraan bermotor serta cukup banyak dilalui oleh pejalan kaki, baik pejalan kaki yang menyusuri maupun menyeberang.

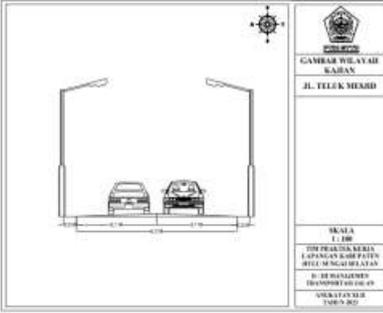
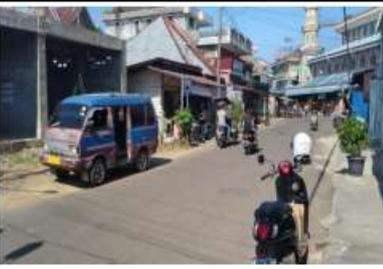
Gambar II.5 Inventarisasi Ruas Jalan Teluk Mesjid

Akhir	127		
	Klasifikasi Jalan	Status	Kabupaten		
		Fungsi	Kolektor		
	Tipe Jalan		2/2 UD		
	Panjang Jalan	(m)	750		
	Lebar Jalan Total	(m)	6.2		
	Jumlah	Lajur	2		
		Jalur	1		
	Lebar Jalur	(m)	6.2		
	Lebar Per Lajur	(m)	3,1		
	Median	(m)	-		
	Trottoar	Kiri	(m)	-	
		Kanan	(m)	-	
	Bahu Jalan	Kiri	(m)	0,5	
		Kanan	(m)	0,5	
	Drainase	Kiri	(m)	Tertutup	
		Kanan	(m)	-	
	Kondisi Jalan		Baik

Jenis Perkerasan		Aspal		
Hambatan Samping		Tinggi			
Jumlah Lampu	Jumlah	5			
	Penerangan Jalan	(m)	50		
Rambu	Jumlah	-			
	Kesesuaian	-			
	Kondisi	-			
Parkir on Street		Ada			
Marka	Kondisi	Pudar

Jalan Teluk Mesjid merupakan jalan kolektor dengan status jalan kabupaten dengan tipe jalan 2/2 UD yang terletak di Kecamatan Kandangan Kabupaten Hulu Sungai Selatan. Ruas Jalan Teluk Mesjid memiliki panjang jalan 750 meter, lebar lajur efektif 3,1 meter, lebar jalur 6,2 meter, lebar bahu 0,5 meter pada sisi kiri dan kanan jalan dengan hambatan samping tinggi. Tidak terdapat drainase pada sisi kanan jalan, drainase kiri tertutup serta tidak terdapat trotoar pada sisi kiri dan kanan jalan. Terdapat fasilitas penerangan jalan umum sebanyak 5 buah sebagai sumber pencahayaan jalan saat malam hari. Tata guna lahan yang berada di sekitar ruas Jalan Teluk Mesjid yakni berupa pertokoan, kios, pedagang kaki lima dan pemukiman.

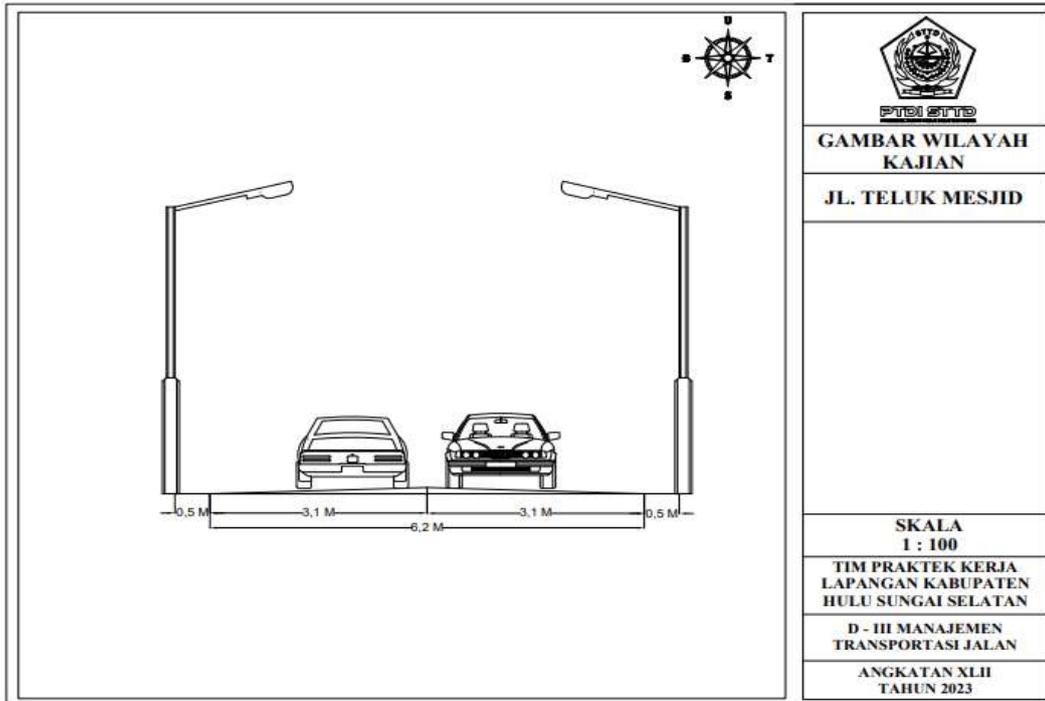
Gambar II.6 Gambar Penampang Melintang Jalan Teluk Mesjid

Dari gambar penampang melintang Jalan Teluk Mesjid diatas, dapat diketahui bahwa Jalan Teluk Mesjid memiliki lebar efektif total 6,2 meter, lebar jalur total 6,2 meter, lebar per lajur 3,1 meter serta bahu jalan sebesar 0,5 meter pada sisi kiri dan kanan jalan. Pada sisi kiri dan kanan juga dilengkapi dengan penerangan jalan umum sebagai sumber penerangan jalan saat malam hari.

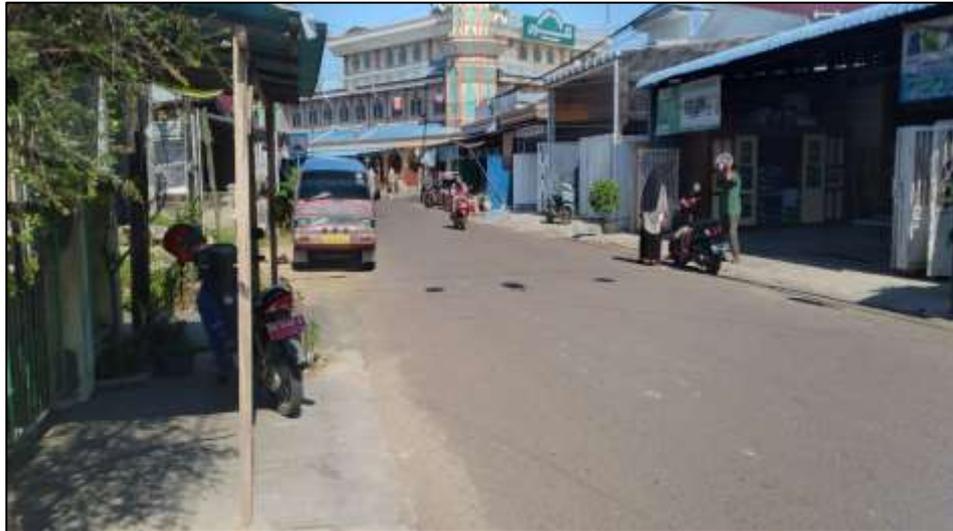
Gambar II.7 Kondisi Eksisiting Fasilitas Menyusuri

Pada ruas Jalan Teluk Mesjid tidak terdapat fasilitas trotoar sehingga perlu dilakukan penyediaan trotoar dalam rangka meningkatkan keselamatan, keamanan dan kenyamanan para pejalan kaki yang menyusuri.

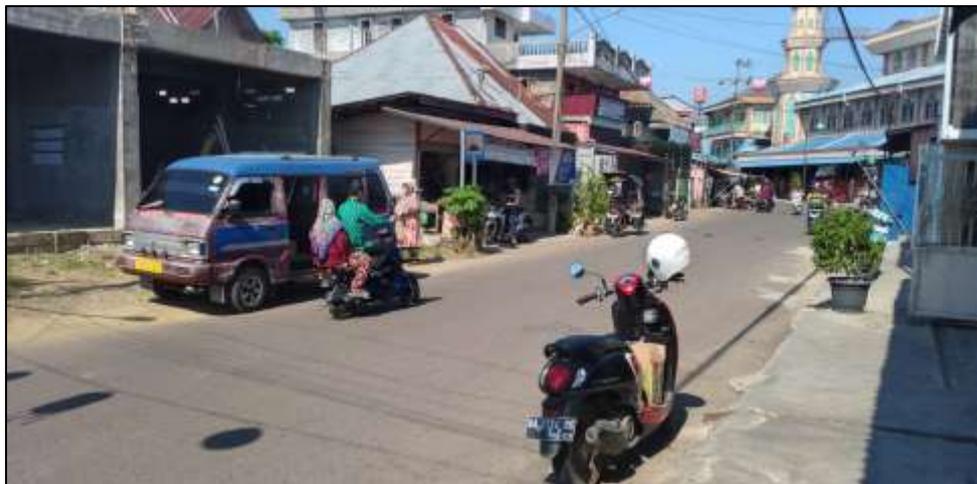
Gambar II.8 Kondisi Eksisiting Fasilitas Penyeberangan

Pada ruas Jalan Teluk Mesjid tidak terdapat fasilitas penyeberangan pejalan kaki sehingga perlu dilakukan penyediaan fasilitas penyeberangan

dalam rangka meningkatkan keselamatan, keamanan dan kenyamanan pejalan kaki yang hendak menyeberang.
